地盤工事における観測施工シンポジウム 2011/02/11

## 最近の法地盤工学の会議から

## シンガポール地下鉄掘削擁壁崩壊事故 2004年4月20日

## ベトナム カントー橋桁崩落 日本政府ODA工事 死者54名

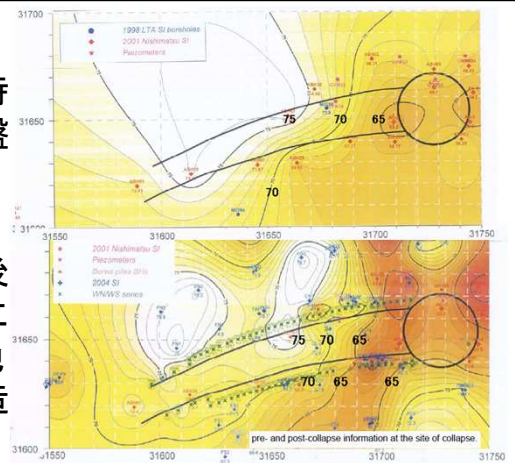
## 崩壊後調査による地盤構造

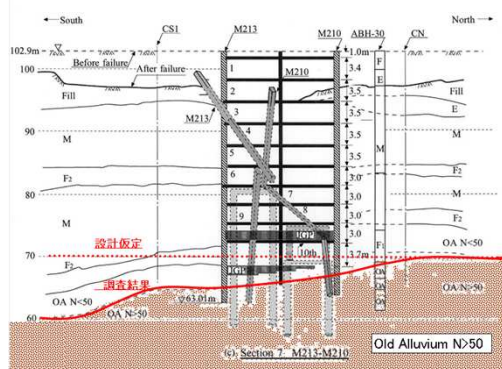
## 石原見解 - 地盤調査不足

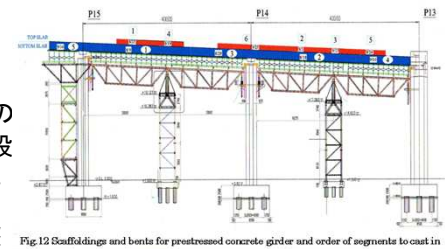
PC桁設置の  
ための仮設  
支保台座  
と  
基礎地盤  
杭長76m  
36m

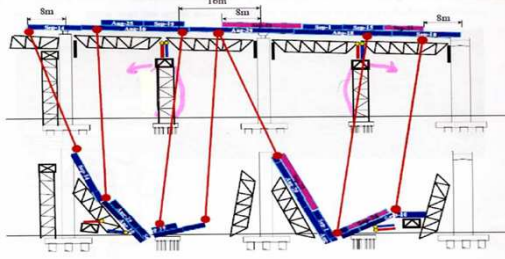
Fig.15 Collapsed concrete segments, scaffolding and others

外務省は7月4日、ベトナム政府が発表したカントー橋の橋桁崩落事故の最終報告を公表した。最終報告は、コンクリート桁を建設するために設けていた仮設の支保工が、上流側の基礎部分で不等沈下したことが原因だったとしている。

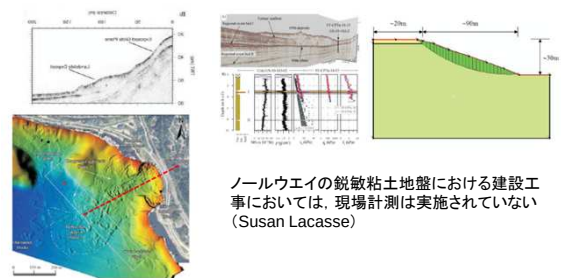
## 2.5mの盛土ではすべりなし

Figure 3: Surface morphology for 1996 landslide imaged using high-resolution swath bathymetry (Vardy et al 2012)
