# 新潟地震における産業災害調査報告

## REPORT ON THE INDUSTRIAL DISASTER BY EARTHQUAKE AT NIGATA

*By Yoshikazu WAKAZONO and Naojiro ANDO*

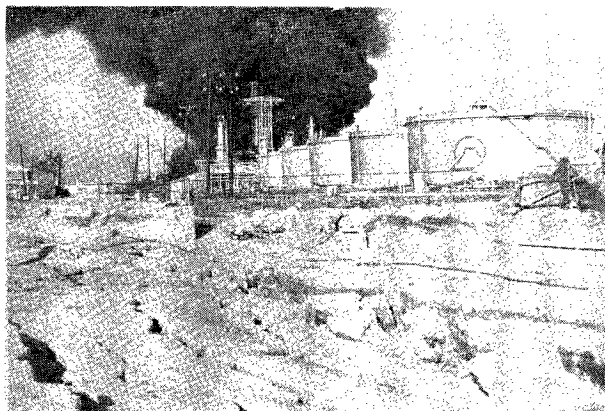
Photo. 1

#### 3.3.1 被害状況の概略を Fig. 2 に示す (Photo. 1, Photo. 2 参照)。

新工場と旧工場との火災はおのおの別個に発生したものであり、とくに旧工場での延焼は、防潮堤の破損部から浸入した河水が、燃焼している流出油を四方に漂わせたことに原因している。また家屋への延焼も油の流出によるものである。石油火災は木材火災と異なって、燃料油の表面燃焼によるものであるから、油の流出を防止すれば火災範囲を限定することができる。しかも燃焼の最盛期を除けば木材火災の場合よりも輻射熱が少ないため火災現場に近づき得るものである。

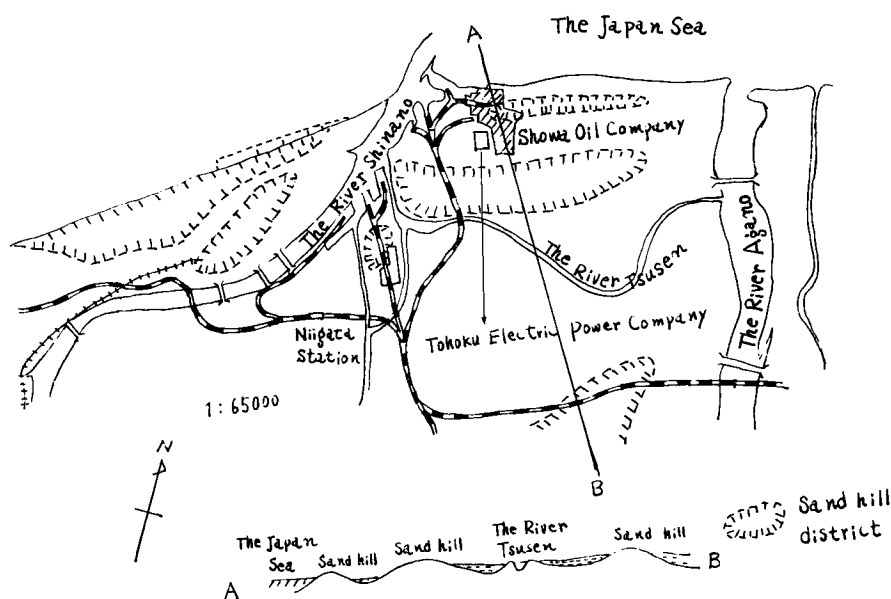
Fig. 3. The outline of geology at Niigata City.

新潟市は、一般に知られているように、信濃川の河口を中心とした砂丘地帯に存在する。新潟市内の地質概要を Fig. 3 に示す。

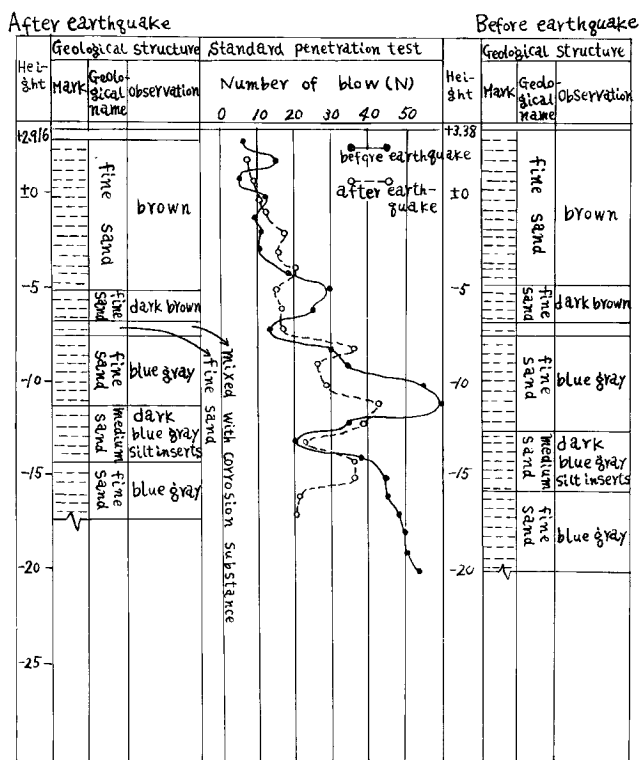
Fig. 4. The example of the boring columnar section at Showa Oil Company's Niigata Refinery.

昭和石油新潟製油所、日本石油新潟製油所、東北電力新潟火力発電所（いずれも新潟市内）のボーリング柱状図の一例を参考のために Fig. 4, Fig. 5, Fig. 6 に示す。
