## 2010年インドネシア・メラピ火山噴火災害

インドネシアのメラピ火山は、2010年10月26日に噴火し、その後11月まで大小の噴火が継続した。火砕流や土石流による死者は約400人にのぼる大災害であった。生産土砂量は1億4千万m<sup>3</sup>と推算されており、それらは火砕流または火山灰として南斜面と南西斜面に流出した。著者らは噴火後2010年11月、12月、2011年1月および2012年1月に調査を行い、とくに、火砕流が流出した南斜面流域と火山灰が流出した南西斜面流域での土砂災害の違いに着目して、その原因、特性、対策について検討した。その結果、南斜面では、火砕流の流下・堆積による河川の上流部での地形変化により、降雨流出特性が顕著に変化し、これまで洪水の少なかった河川で洪水による橋梁の流失が生じたことや、火山灰が堆積した南西斜面では、火山灰堆積物のクラスト化によって降雨流出率が増加したことが原因で大洪水が発生し、土砂災害が生じたと考えられる事例があることがわかった。

## Sediment Disasters due to Mt. MERAPI Eruption 2010

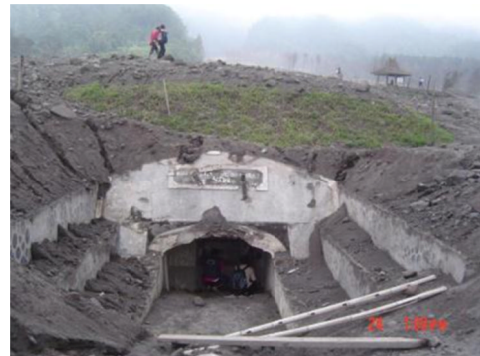
Photo 1 Bunker buried by the pyroclastic flow 2006 where two people were dead

2006年5月の大規模な火砕流では、避難壕(Bunker)の中で2人が死亡している。Photo 1は、その避難壕を掘り出した後の状況を撮影したものである。

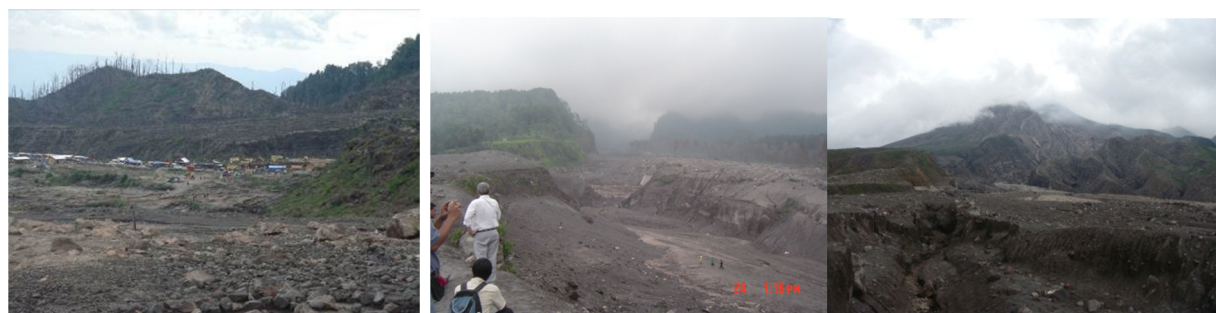
(a) Near Kinarejo

(b) Near Kaliadem just after the eruption 2006 (left) and 2010 (right)

Photo 2は、2010年の噴火後のゲンドル川上流域の被災状況を2006年の火砕流後の状況と比較しながら示したものである。まず、Photo 2(a)は2011年1月29日のキナレジョ村の様子である。この村にはメラピ火山の守人であるマリジャンが住んでいて、2006年の噴火の際にも火砕流がゲンドル川の方に流下したが、その際にも祈祷をしていた。結果的に、火砕流の規模が小さく被害はなかった。今回も村に留まっていたが、火砕流によりそれに従った村人や新聞記者などとともに失命した。災害後、写真に見られ

Photo 2(b)はゲンドル川上流のカリアダム村からメラピ火山の方向を見たものである。左の写真が2006年の火砕流の後の状況、右の写真が2010年1月29日の状況である。この位置は、ゲンドル川が山地から火砕流堆積物の台地への出口にあたる。写真を比べると、堆積土砂量は今回の方が圧倒的に多いことがわかる。2006年の災害では、出口付近の砂防ダムが埋没せずに機能している様子も見てとれる。しかし、今回の噴火ではこの砂防ダムは完全に埋没している。Photo 1の避難壕はPhoto 2(b)の少し下流に位置する。この辺りは有名なキャンプ場であり、ガジャマダ大学も野外学習のためによく利用していた。2006年の災害では、これらの施設は大破し土砂で埋没していたが、部分的に構造物は残っていた。しかし、今回の災害では残存するものは確認できなかった。

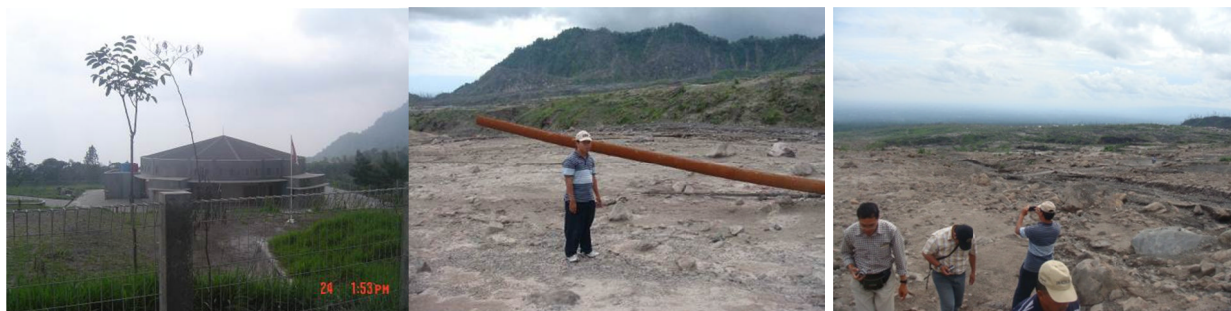
(c) Community center in 2006 and consumption due to the pyroclastic flow 2010 (d) Headwater area of Opak River

Photo 2 Situation of upper Gendol River

Photo 2(c)の左の写真はJICAの援助でカリアダム村につくられたコミュニティーハウスである。右の写真は多分この建物の鉄骨の一部と思われるもので、今回の火砕流の規模が2006年に比べて非常に大きいことがわかる。

Photo 2(d)は、カリアダム村付近のオパ川の源頭部の2010年の噴火後の状況を示したものである。ゲンドル川はこのすぐ東側を流れている。火砕流の流下と堆積により、この辺りの地形が大きく変化し、オパ川とゲンドル川の流域が変化した。噴火前はほとんど流水がなく洪水のなかったオパ川に度々洪水が発生するようになったが、原因はこの地形変化にあると思われる。

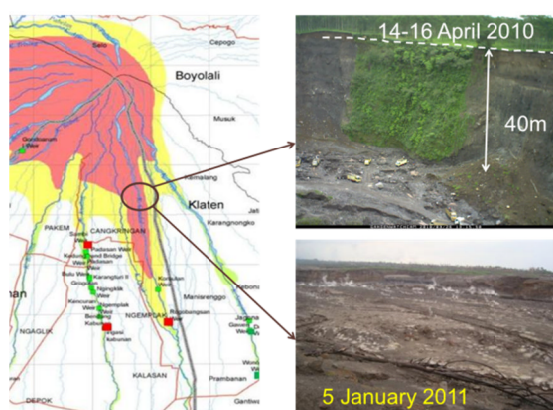
Photo 3 Sand mining activity before the eruption 2010 and sediment deposition of the pyroclastic flow

Photo 3はFig. 6のジャンプ村近くのゲンドル川の噴火前後の河道の状況を示したものである。40m位の深さの溪谷が噴火後土砂で満杯状態になっている。噴火後2ヶ月くらいたっているが、堆積土砂からはまだ蒸気が上がっている。噴火前の写真には、砂利採取のためのトラックが多数見える。噴火前ゲンドル

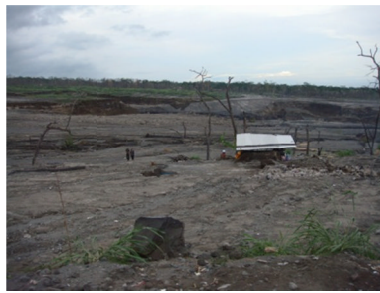
(a) Near Blonggang

Photo 4は、ゲンドル川およびオパ川の中流域の噴火後の状況を示したものである。Photo 4(a)は2011年1月29日のブロンガン付近のゲンドル川の状況で、11月3日、4日の火砕流は河川から溢れ集落に広がり、多くの人命が失われた。その結果、政府は避難区域を山頂から20kmまで広げた。Photo 4(b)は2010年11月29日のブロンガンの下流のゲンドル川の様子で、この辺りまで火砕流が到達したものと考えられる。

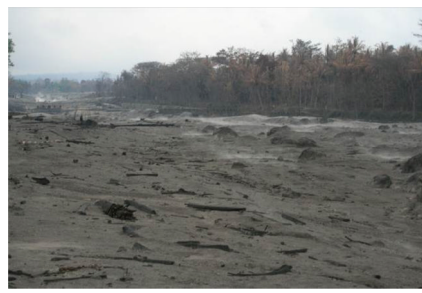
(b) Lowest location of pyroclastic flow deposit

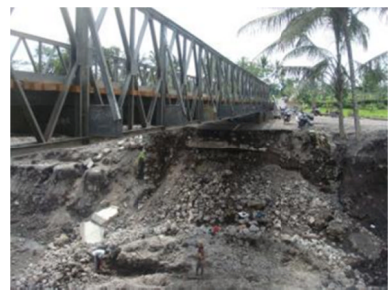
(c) Broken bridge in the middle reach of Opak River

オパ川では噴火後の洪水により、Photo 4(c)に示すように橋梁が流失した。この写真の橋はその後取り付けた橋である。オパ川には火砕流はほとんど流入しておらず、土砂の供給は大きくないが流量だけが増加したため河床が低下し、橋梁が流失したものと考えられる。流量の増加は、前述したように、源頭部での地形変化による流域の変更と関係があると思われる。その後、オパ川の源頭部の地形が再変化し、オパ川の洪水は減少した。

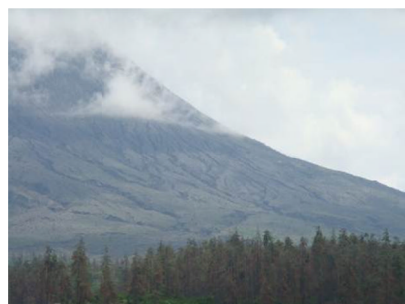
Photo 5 Gully on south-west slope

に堆積している。Photo 5は2011年1月30日の南西斜面の状況を示したもので、斜面にガリが発達している様子がわかる。ただし、これらのガリが噴火前のものかどうかは定かではない。

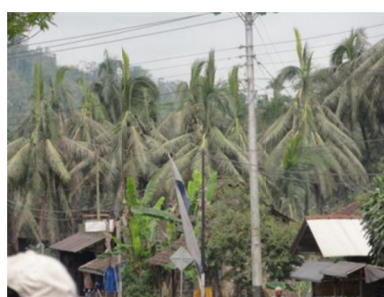
Photo 6 Damaged palm trees and Salaks

火山灰は樹木や農産物へ被害をもたらした。Photo 6は火山灰の堆積で葉の部分が折れ曲がったヤシとメラピ火山周辺栽培している果物のサラックの被害様子を示したものである。

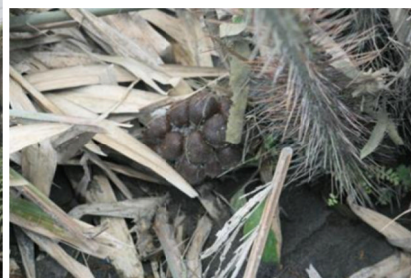
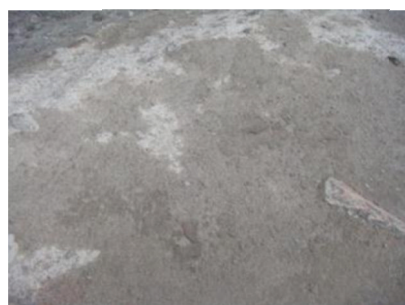
(a) Hard and low permeable surface

火山灰が堆積するとその表面にはクラストが形成されて硬くなることが知られている。Photo 7(a)は火山灰堆積物の表面がクラスト化した状況と(b)はその一部が破壊された状況を示したものである。このように堆積物の表面がクラスト化すると透水性が低下し、少しの雨でも洪水が発生することが知られている。そこで、Photo 7(c)に示すような方法で現場透水試験を行った。その結果、クラスト化した火山灰堆積物の表面で透水係数は $3.2 \times 10^{-4} \text{ cm/s}$ 、地表から5cm

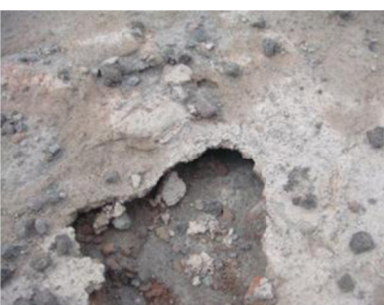
(b) Collapsed crust

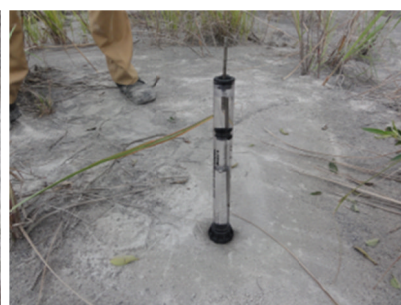
(c) Permeability test

下で $4.9 \times 10^{-4} \text{ cm/s}$ 、噴火前の地表面で $1.0 \times 10^{-3} \text{ cm/s}$ となり、クラスト化した部分と噴火前の土層で透水係数が1オーダー異なっていた。

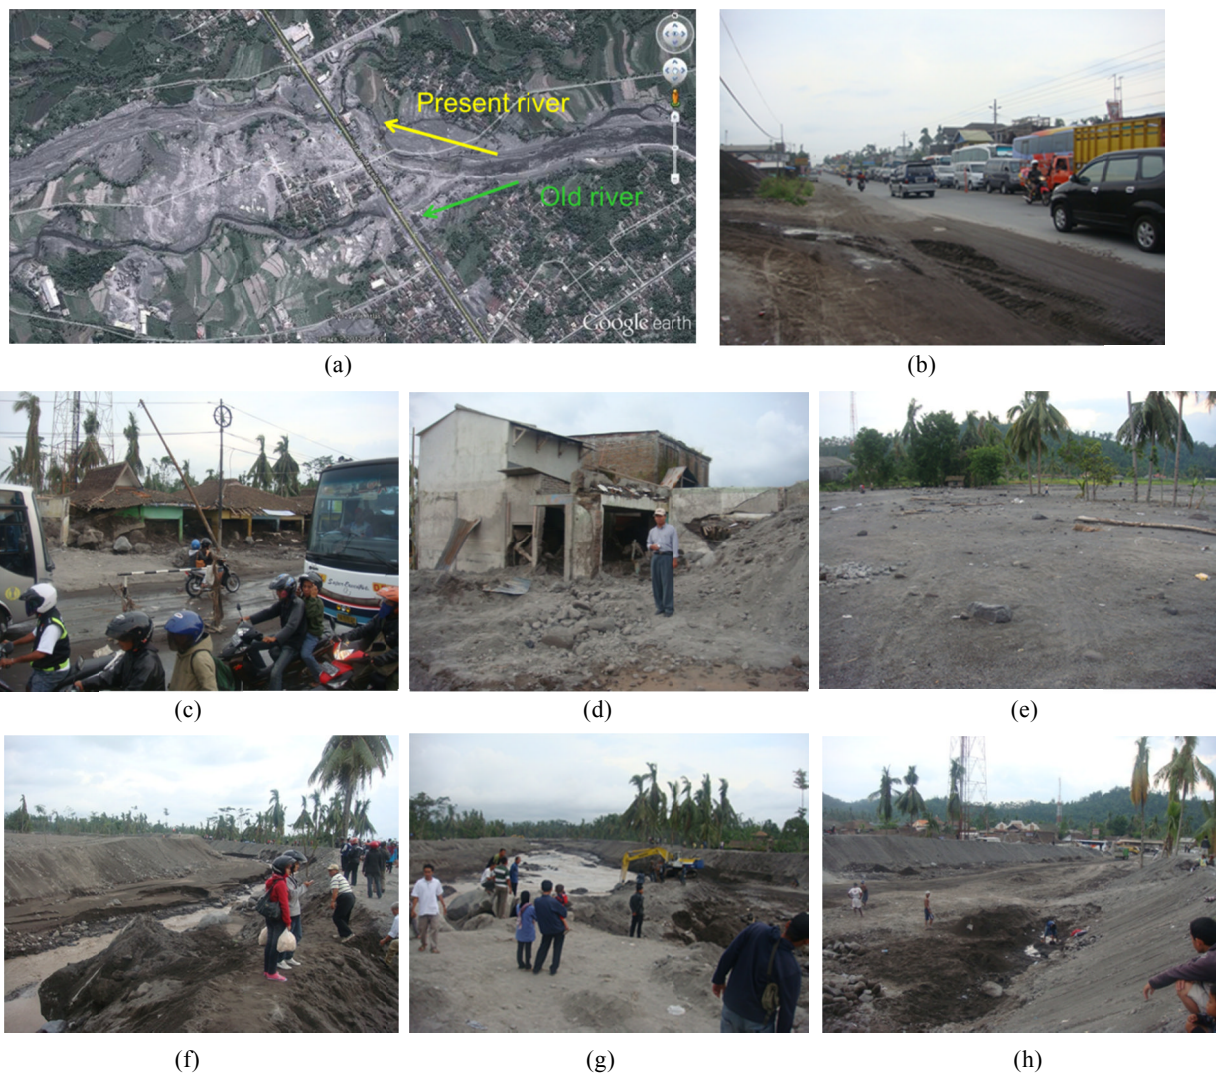
Photo 8 Damaged areas where Putih River crosses the national road

Photo8(a)は、プチ川が国道を横切る箇所の周辺を示したものである。Photo 8(b)は国道の様子を示したもので、災害復旧工事のため、2010年11月の調査時、交通渋滞が続いていた。この写真から国道の下

流側で土砂が氾濫している様子が伺える。写真には、現河道と旧河道が示されている。災害前は、旧河道はほとんど水枯れ状態の河川であったが、土砂の一部は旧河道にも流入している。現河道の線形は国道の手前で国道に沿って流れ、その後国道を横切る形となっており、平面形状的には氾濫しやすい形状であり、治水上の一つのウィークポイントであったと考えられる。

Photo 8(c)および(d)は氾濫した土砂で破壊された家屋の写真である。粒径1m以上の巨礫も流れてきたことがわかる。Photo 8(e)は国道の西側での土砂堆積の状況を示したもので、比較的小さい粒径の土砂が数度の勾配で平坦に下流方向に堆積していた。

Photo 8(f)は2011年1月29日の国道より上流の箇所の現河道の状況を示したもので、洪水対策のため河道掘削を行って、通水断面を確保していた。前述したようにこの箇所は洪水に対するウィークポイントであり、河道を旧河道に戻す事業が開始していた。

Photo 8(g) は現河道と旧河道の分岐点を示し、Photo 8(h)は旧河道の拡幅工事の様子を示したものである。

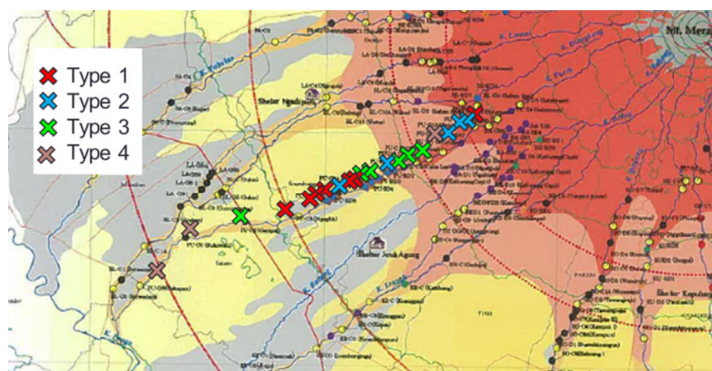
Fig.10 Distribution of damaged types

Fig. 10は各タイプの流下方向の分布を示したものである。一概には言えないが全体的に見ると、上流からタイプ2、3、1、4の順に分布している。この図の背景は火砕流のハザードマップであるので、色の変化点は勾配変化点を表すと見なされる。黄色の部分の緩勾配であると考え、緩勾配区間でタイプ1と4、勾配が急な個所でタイプ2と3が見られる。また河床低下による砂防ダム等の破壊（タイプ3）が上流に向けて連続し、さらに堰堤本体の基礎部が洗掘されるタイプ2が上流に連続している。

プチ川の砂防ダムの基礎は浮き基礎タイプであるので、激しい河床低下に弱い構造である。床固め工を含めて連続する構造物がすべて健全であれば、群としても健全な状態を維持することができるが、たとえば一つの床固め工が破壊すると、河床低下が上流に広がり、浮き基礎であるがゆえに下流側から順に構造物が破壊されることが考えられる。今回の噴火後、火山灰堆積物表面のクラスト化により洪水流量が大きくなり、とくに勾配が急で流砂量の大きい箇所の構造物下流で河床低下が進行し、まず一つあるいは複数の構造物が破壊したと考える。そうすると、これがきっかけとなり、河床低下が上流に進行し、構造物が連続的に破壊される。しかし、時間的

な理由と山地からの土砂供給のために、最上流域の砂防ダムでは基礎部の侵食は進んだが、破壊にまでは至らなかった。勾配の緩い箇所では、土砂を高濃度に含む洪水によって水通し部が摩耗し、部分的に破損するタイプ1になり、さらに下流では勾配が緩いため土砂が堆積し、砂防ダムが埋没するタイプが発生した。以上のようなプロセスが実際に起こったかは、現地調査や数値計算などから詳細に検討する必要がある。

プチ川のように、浮き基礎の砂防ダム等が連続する場合、土砂供給量が少ない条件（砂防ダムへの堆積のため下流への土砂供給が少なくなる場合や砂利採取で河床低下が進み、その区間の下流での土砂供給が少なくなるような場合も含む）では、河床低下が著しくなる可能性があり、今回のような連続的な破壊過程が生じる可能性がある。もしも、連続する砂防ダムの中に河床低下に強いダムがあれば、連続的な破壊はそこで停止すると考えられるため、連続する砂防ダムのいくつかを河床低下に強いキー砂防ダムとすることが重要であろう。

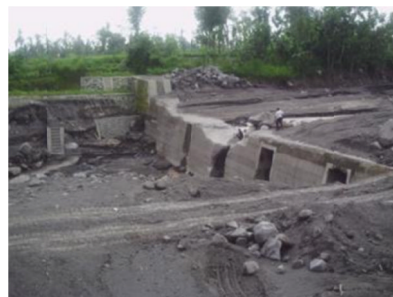
Photo 9(a) Collapse type 1

堰堤の水通し部やクレストが摩耗または小規模の損壊をしているものである。Photo 9(a)はPU-RD7の被災状況である。堰堤本体は損傷しているが袖部はあまり壊れていない。本体下流のエプロンの部分と副堰堤の一部が土砂で埋まっている。いくつかの砂防ダムでは、副堰堤が破壊され、クレスト部が少し傷ついているものもあった。

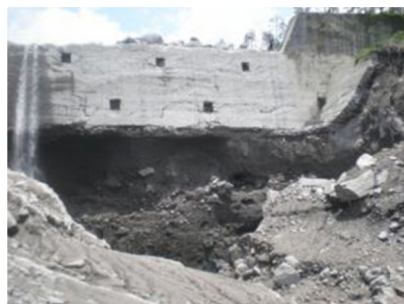
Photo 9(b) Collapse type 2

堰堤本体の下流の基礎の下が侵食されることで、大きなダメージを受けているタイプである。河床低下

が原因で副堰堤が破壊され、河床低下が上流に進み本体の基礎部も破壊されたものと考えられる。しかし、ダムが転倒するほどの破壊ではない。Photo 9(b)に示す床固め工PU-C14は典型的なタイプ2である。この床固め工は高さ4.0m、幅61.5mで、堰堤本体の基礎は壊れているが、本体はクレストがわずかに損傷した程度である。河床低下の深さは、堰堤下流でクレストから8.5m程度である。

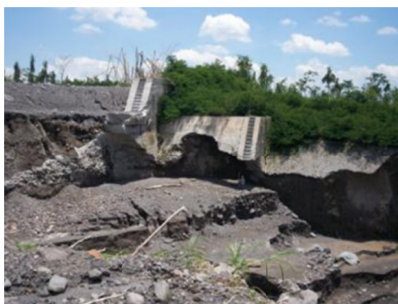
Photo 9(c) Collapse type 3

副堰堤、堰堤本体ともに破壊されている。袖部のみが残っているものもある。Photo 9(c)に示す砂防ダムPU-D1は典型的なタイプ3である。高さは7.5m、幅は53.0mで、袖部のみが残っている。河床低下は5m以上に及んでいる。副堰堤と堰堤本体の間のエプロンは完全に破壊され、流されている。

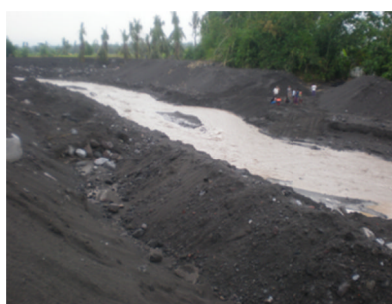
Photo 9(d) Collapse type 4

いくつかのダムは土砂で埋没していた。このタイプをタイプ4と呼ぶ。このタイプは勾配の緩い最下流付近で見られた。Photo 9(d)に示すPU-C0はプチ川の最下流に位置する。堰堤本体は完全に埋没し、ダムクレストから2m程度土砂が堆積している。

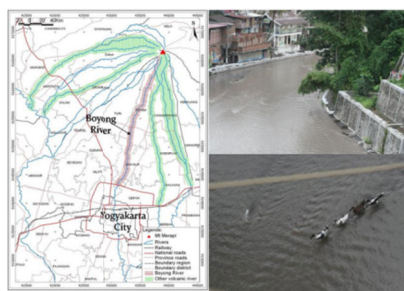
Photo 10 Sediment deposition in Code River

チョデ川はジョクジャカルタ市街地を流れ、氾濫すると都市機能に障害が生じる。上流のボヨン川には火砕流があまり流入していないので、チョデ川への土砂供給量があまり大きくなかった。しかし、Photo 10に示すように、2010年11月29日時点でチョデ川は土砂堆積で河床が上昇し、氾濫の危険性が高まっていた。地域のコミュニティは洪水に警戒して、Photo 11のように危険水位をペンキでマークして備えていた。

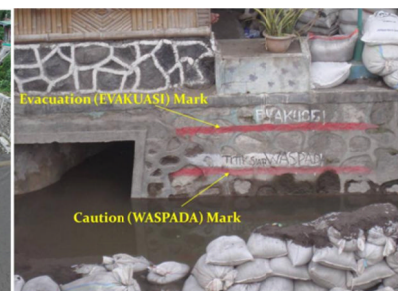
Photo 11 Community-based warning system in Code River
