# 1972 年夏に起った SEVERE LOCAL STORM による被害について

## ON THE DISASTERS CAUSED BY SEVERE LOCAL STORMS OCCURED IN SUMMER 1972

By *Hatsuo ISHIZAKI, In Whan SUNG, Yuzo YOSHIKAWA*  
and *Tokunosuke FUJITANI*

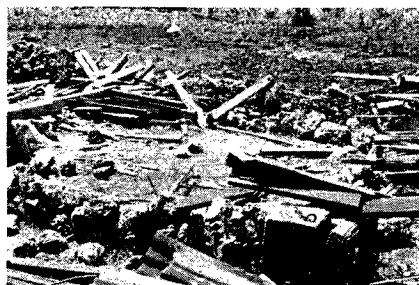
(b), 座波——ここは海岸線より約 1.5 km 離れた丘陵地帯である。被害のあった場所は東西 500 m 南北 250 m の集落で、低層の家屋が基盤の目の状態に密集している。破壊された家屋はこの集落の北の端にあったものであり全く局地的な被害といえる。壊れたのは 2 棟で、1 棟は床面積 9.7 m<sup>2</sup> の木造建物で全壊して北側の畑地に飛散しており基礎だけが残されていた (Phot. 1)。もう 1 棟は床面積 11.2 m<sup>2</sup> のコンクリートブロック造建物で、木製屋根や出入口は破壊されたがブロック壁は傾いた程度であった (Phot. 2)。付近の樹木がねじ切れていたが、この切断の状況やブロック壁の傾きの様子から、この強風が反時計廻りの竜巻であることがわかる。これらの建物からわずか 3 m 程離れた木造家屋はその側面に取り付けられたテレビ用アンテナを含めて何の異常も見られなかった。

Photo. 1 Ruins of a blown-off house, Zaha, OKINAWA.

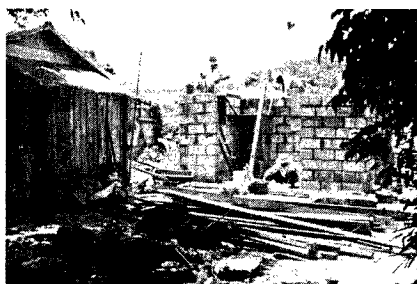
Photo. 2 Inclined concrete block walls of a house, Zaha, OKINAWA.

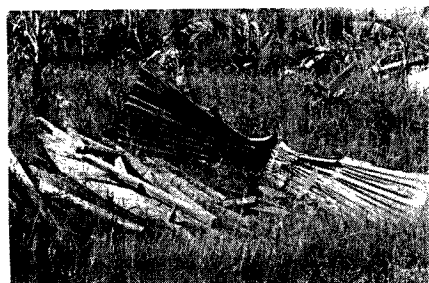
Photo. 3 Blown-away and crashed tin roof of a garage, Ozato, OKINAWA.

(c), 大里村——コンクリートブロック造の車庫のトタン屋根が吹き飛ばされて壊れた (Photo. 3)。また剪定用のはさみが約 80m 離れた場所まで飛んでいた。現場の人の証言によると竜巻の襲来時刻は 21 時 10 分ごろで雨は小降りになっていたとのことである。竜巻の進行方向は、飛来物の飛散方向から判断して、南西から北東に進んだものと思われる。

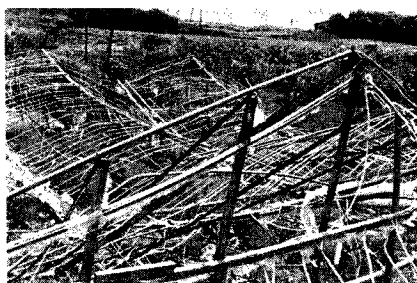
Photo. 4 Collapse of green houses with aluminum pipe frame, Gushikami, OKINAWA.

(d), 具志頭村——この村の後原(くしばる)が栽培用ビニールハウスに多数の被害があった。ビニールが飛ばされた上に外径 20mm のアルミパイプで作られた骨組が傾いたり全面的に倒壊していた (Photo. 4)。また 185cm×84cm のガラス窓の入った木製の比較的堅牢と思われる扉が破壊されたり、畜舎の切石積壁が転倒したり、スレート屋根が吹き飛ばされるなどの被害があった。

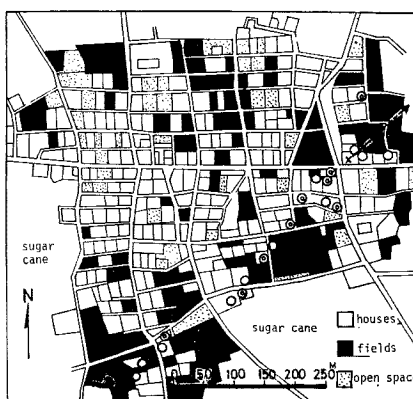
(e), 米須——この場所は沖縄本島南端で海岸より約 1km のところである。今回の被害のうち最も激しく、死者がでたのもこの地点である。被害の詳しい分布を Fig. 4 に示す。この図で◎印で示したのは畜舎、納屋などの非住家の全壊、ブロック壁の倒壊など比較的強度の被害であり、○印で示したのは屋根の一部損傷など比較的軽度の被害である。この被害の広がりには長さ 700m, 巾 30m 程度であった。このうちブロック

Fig. 4 Distribution of houses damaged by a tatsumaki at Komesu.

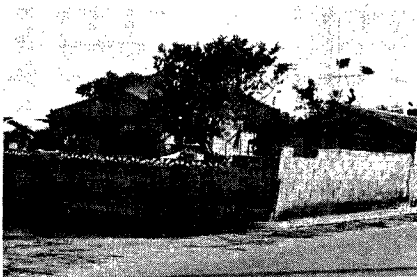
塀に亀裂の入った被害 (Photo. 5) から風速を推定した。この亀裂はブロック塀の隅角部に入っており、竜巻の進行方向に直角な塀に加わった風圧力によって、これと直交する塀に引張力が作用してブロックが裂けたと考えられる。コンクリートブロックの引張強度は  $10\text{kg}/\text{cm}^2$ 、抗力係数を 2.0 として風速を求めると  $80\text{m}/\text{sec}$  程度の風は吹いていたものと思われる。

Photo. 5 Cracked concrete block fence, Komesu, OKINAWA.

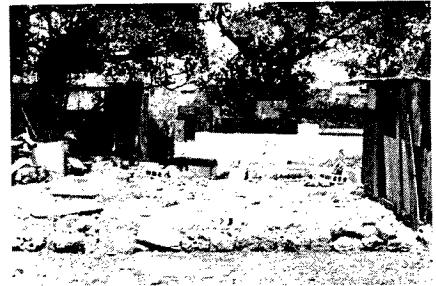
Photo. 6 Ruins of a blown-away house, Komesu, OKINAWA.

ここで注目されるのは Fig. 4 に×印で示した家屋である。この家屋は床面積  $4.8\text{m} \times 3.5\text{m}$  の木造で、推定重量は  $2,300\text{kg}$  であるが、これが約  $100\text{m}$  吹き飛ばされ礎石のみが残されていた (Photo. 6)。落下地点での材木などの飛散状況から、この家屋はほぼ原形のまま持ち揚げられて吹き飛ばされて落下によって破壊したと考えられる。水平な風による揚力で持ち揚げられるためには、揚力係数を  $0.2 \sim 0.3$  として家屋の推定重量を  $2300\text{kg}$  とすると、水平風速は  $85 \sim 105\text{m}/\text{sec}$  吹かねばならなくなり、これはブロック壁の亀裂からの推定風速にほぼ一致する。しかしこの竜巻の強風域の直径を  $20\text{m}$  程度に仮定すると、進行速度は  $3 \sim 4\text{m}/\text{sec}$  と推定されているから、この竜巻の家屋への作用時間は  $5 \sim 6\text{sec}$  程度であり、揚力で家屋が持ち揚げられるには多少短いようである。また家屋の粗雑さから持ち揚げられる以前に相当な破損が起り壁板などが散乱するはずである。従って、この被害には揚力以外に静的な圧力差が作用していたのではないかと考えられる。いまこの家屋を高さ  $2\text{m}$  の充実した直方体と考えると、家屋の屋根面と床面の間に  $14\text{mb}$  程度の気圧差が生じればよいことになる。この被害の場所は被害範囲の最後の位置であり、竜巻が地表面から離れようとしていたところである。従って、地上付近での圧力は上昇し始めていたと考えられるから、この程度の気圧の鉛直勾配があったと考えても不思議はない。ただこの家屋はそれほど密閉度の高いものではないから、充実した直方体と考えるには無理があり、この家屋に気圧勾配そのままの圧力差が作用したとは考えにくい。結局のところ、速度圧による揚力と、鉛直気圧勾配による静圧差の両方の作用で持ち揚げられたと考えるのが順当なようである。

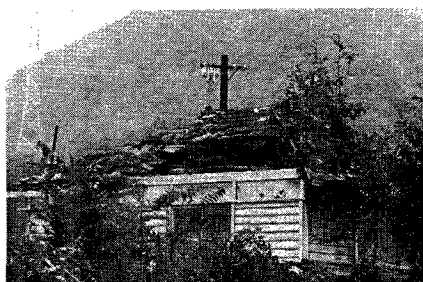
(a) 片倉町——片倉工業の現在使用していない工場の屋根 (Photo. 7) 及び片倉工業正門前の民家の屋根の瓦がめくれたり、テレビ用アンテナが曲がるなどの被害がみられた。この付近では強風とともに電線にシートがあたってショートし停電したが、その時刻は中部電力関営業所の記録から15時14分であり、発現時刻はこの時刻に間違いがないと思われる。

Photo. 7 Broken tiled roof of a 2-storeyed wooden factory, Katakura, SEKI.

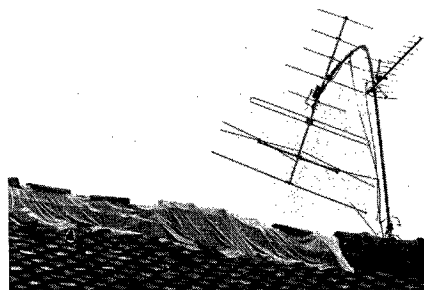
(b) 柳町——今回の被害の中で最もいちじるしく被害の集中している場所である。柳町の巖空山から平和通りのほとんどの民家、工場が被害を受けている。被害の内容は屋根、雨戸の損壊、テレビ用アンテナの曲り (Photo. 8) などである。平和通りに面した平和機工 k.k. のスレート屋根が相当に壊れていた (Photo. 9)。この付近の住民の証言によると、雨は普通程度に降っており空が暗くなると同時にゴーという音がして竜巻が襲ってきたらしい。家が持ち揚げられるような感じがしたとか、小石やごみが鳥が飛ぶように舞っていたという証言もあった。

Photo. 8 Bending television antenna on a house, Yanagi, SEKI.

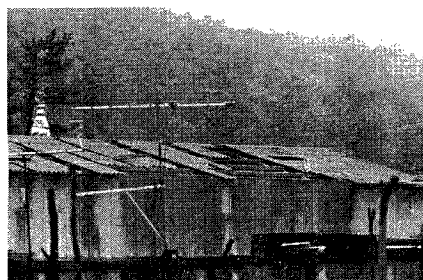
Photo. 9 Damage to slate roof of a factory, Yanagi, SEKI.

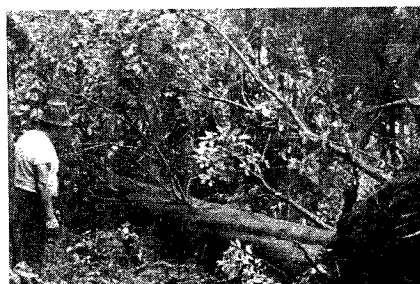
Photo. 10 Uprooted oak tree in Kifune Shrine area, Kifune, SEKI.

(c) 貴船町——貴船神社周辺に被害が生じている。広告用のポールが曲ったり、工場のスレート屋根が壊れたりしている。貴船神社前の車庫が倒れた軽自動車飛ばされた。また神社の境内では国旗掲揚用のポールが継ぎ目で折れたり、榎の木が数本倒れていた (Photo. 10)。

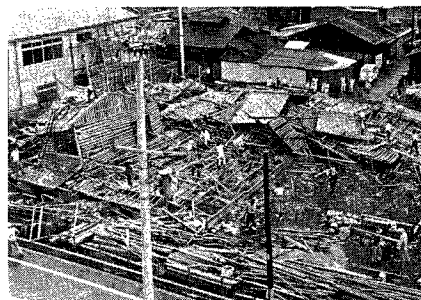
1972年8月14日14時45分ごろ京都市の南区の一画を強風が襲い、新築中の木造二階建家屋10戸が次々に倒れ全壊した (Photo. 11)。これらの住宅は瓦を葺く作業が終った状態で壁塗りの作業にかかる前であり、水平風向の力には比較的弱い状態であった。目撃者の話によると、将棋倒しのように南の端の家屋から瞬時のうちに倒れたということである。またこの事故に遅れること5分、14時50分ごろ下京区のビル街にある8階建ビル（高さ20m）の屋上にあったビア・ガーデンのテント（面積4m×10m）が南からの強風にあおられて、フレームと基礎の重錘が吹き飛ばされて約30m北側に離れた民家の屋根を壊し室内に突き出した

Photo. 11 Collapse of ten wooden houses in construction, KYOTO (by the courtesy of the Kyoto Shimbun).

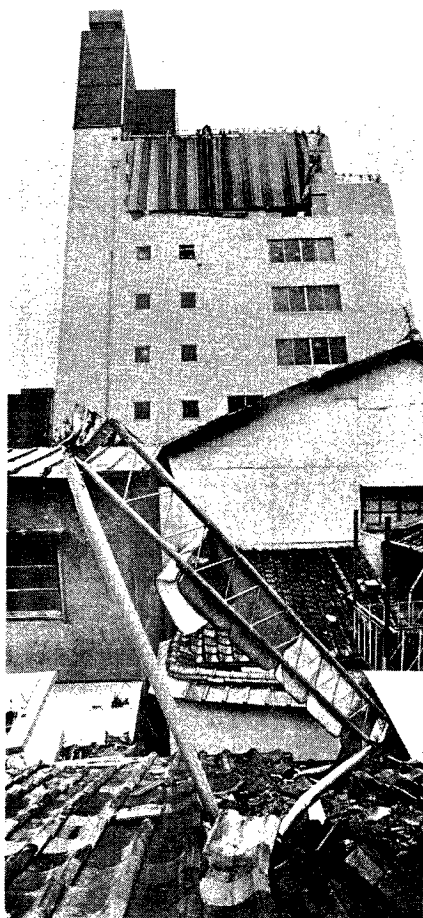
Photo. 12 Tent frame blown-away from the top of a 8-streyyed building, KYOTO (by the courtesy of the Kyoto Shimbun).

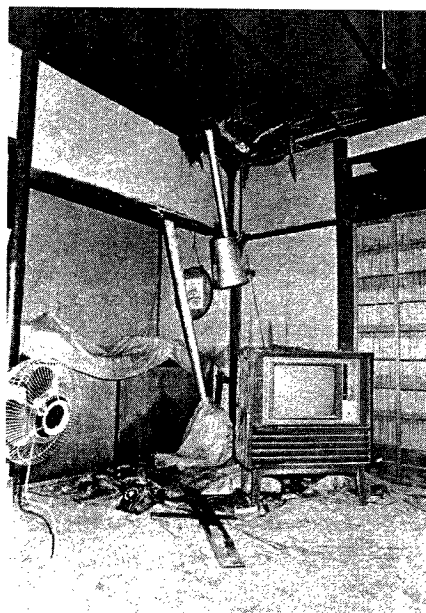
Photo. 13 Tentframe breaking the roof and ceiling of a house, KYOTO (by the courtesy of the Kyoto Shimbun).
