## 地盤事故災害における法地盤工学の貢献

岩崎好規<sup>(1)</sup>・三村衛<sup>(2)</sup>

(1) 一般財団法人 地域地盤環境研究所

## Contribution of Forensic Geotechnical Engineering in the Ground Disaster and Accident

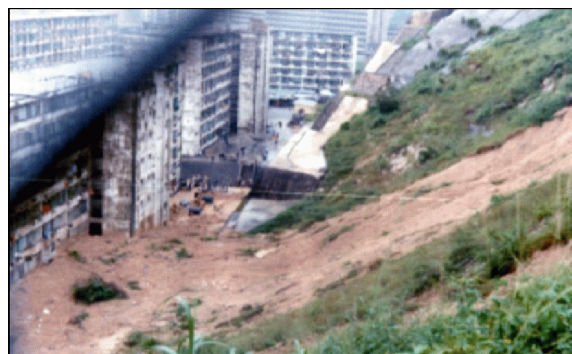
Fig. 1 Sau Mau Ping slope failure: view behind Block 9 (Bolton, 2011)

香港で1976年8月25日に多発した豪雨斜面崩壊は、その後香港政庁地盤工学事務所(Hong Kong Government Geotechnical Engineering Office (GEO))が開設される直接的原因となったものであるが、盛土斜面の崩壊機構は豪雨による湿潤前線が斜面内に形成され、静的液状化によって崩壊すると推定されて、長らく定説となっていた。その典型例であるサウマウピン斜面崩壊をFig.1に示した。事故後15年の2002年香港政庁の地盤技師がケンブリッジ大学の遠心載荷装置で強風化マサ土で急斜面盛土の模型を作って試験したところ、降雨によって水締めで密度が増加したが、斜面崩壊は発生しなかった。

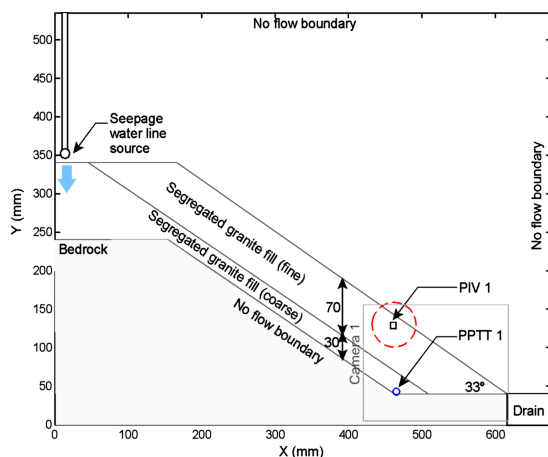
Fig. 2 Model of fill slope with interior drainage layer (Wong, 2003)

そこで次年度、Fig.2に示したような風化花崗岩斜面の表層部の透水層とその上に盛土層という層構造モデルで再挑戦した。

このモデルでは、斜面の下端部が盛土で被覆されていて、豪雨による伏水流が透水層を流下するが、直ちに斜面外に流出することではなく、過剰間隙水圧が形成されていき、一気に斜面下端部からの崩壊が見られた。

この知見を基礎にして、豪雨時の斜面安定のために斜面下端部における排水能の向上のための構造を付加すべきことが追加されたのである。

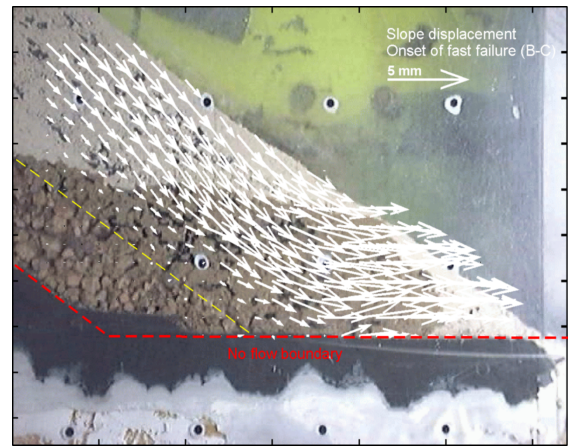
Fig. 3 Trapped water initiates slope failure in loose fill, viewed using PIV (Take et al, 2004)

Fig.3にこの実験によって得られた斜面先端部分の地盤の動きを、PIV(Particle Image Velocimetry:粒子画像流速測定法)によって計測し、求められた変位ベクトルを示した。

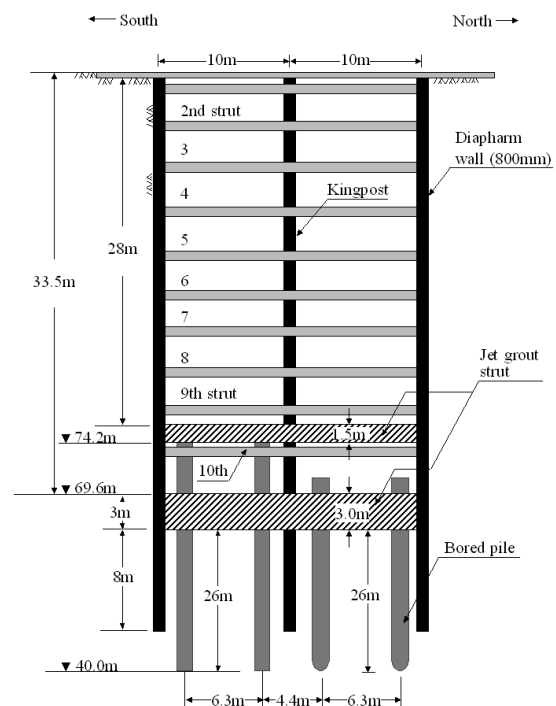
Fig. 4 A typical side view of the strutted system for the A-A' cross section

施工断面をFig4(Ishihara, 2011)に示し、地下鉄およびニコル高速道路の平面図をFig.5およびFig.6(Ishihara, 2011)に示した。土留め壁の崩壊は、M2およびM3工区の境界付近で発生した。Fig.4の施工断面は、TypeM3工区の標準断面で、10段切梁、掘削深さ33.5mであり、掘削前に、ジェットグラウトパイル工(JGP)により土中梁を2段に設置した。設計に使用された土質ボーリングはFig.7(Ishihara, 2011)に示した。これらのボーリング結果からさらに軟弱層の基底深度図をFig.8(Ishihara, 2011)に示した。

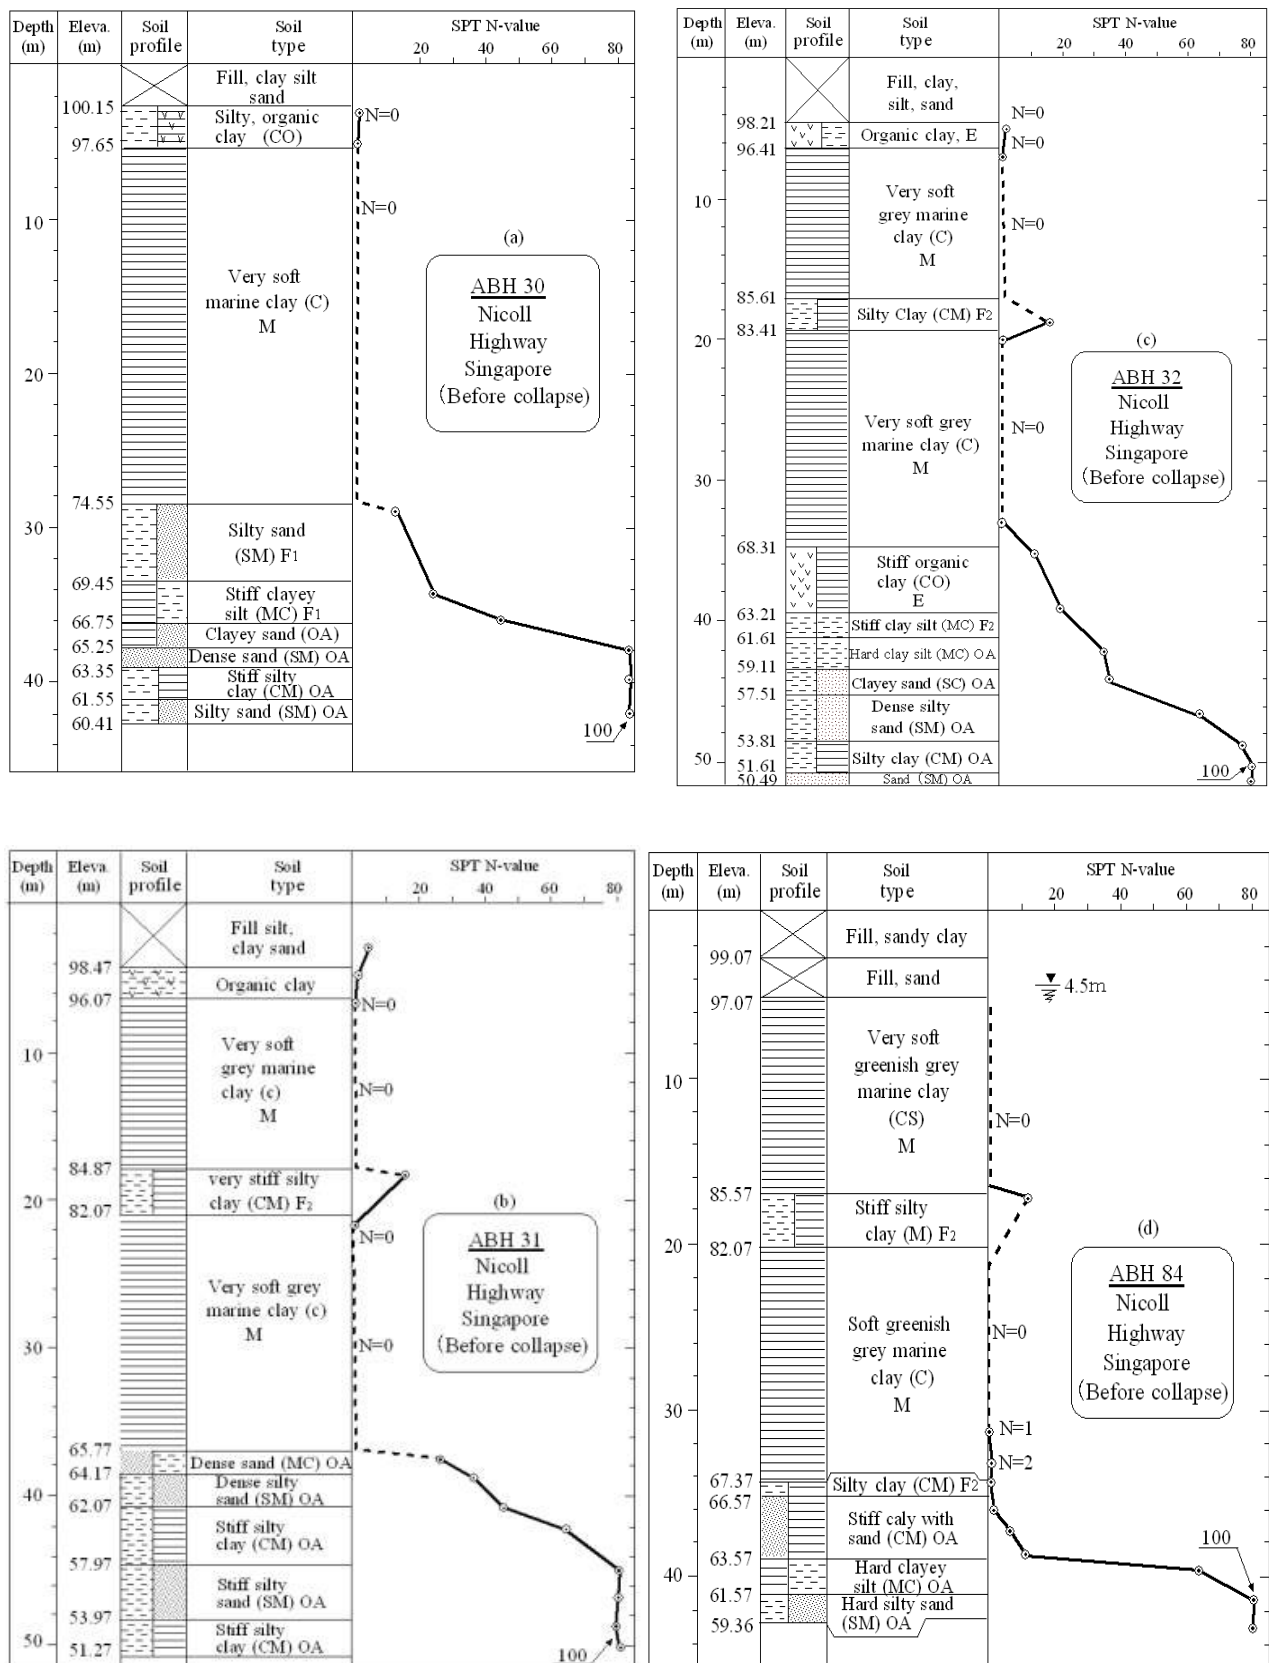
Fig.7 Soil profiles at the sites near the excavation obtained before the collapse

地盤状況は、Fig.7やFig8の土質柱状図に示されているが、表土の下には、N=0を示す超軟弱海成粘土層(M層)が30-40mの層厚で存在している。その下位に古期沖積層(Old Alluvium)に属するOA層が土留め壁の支持地盤となっている。

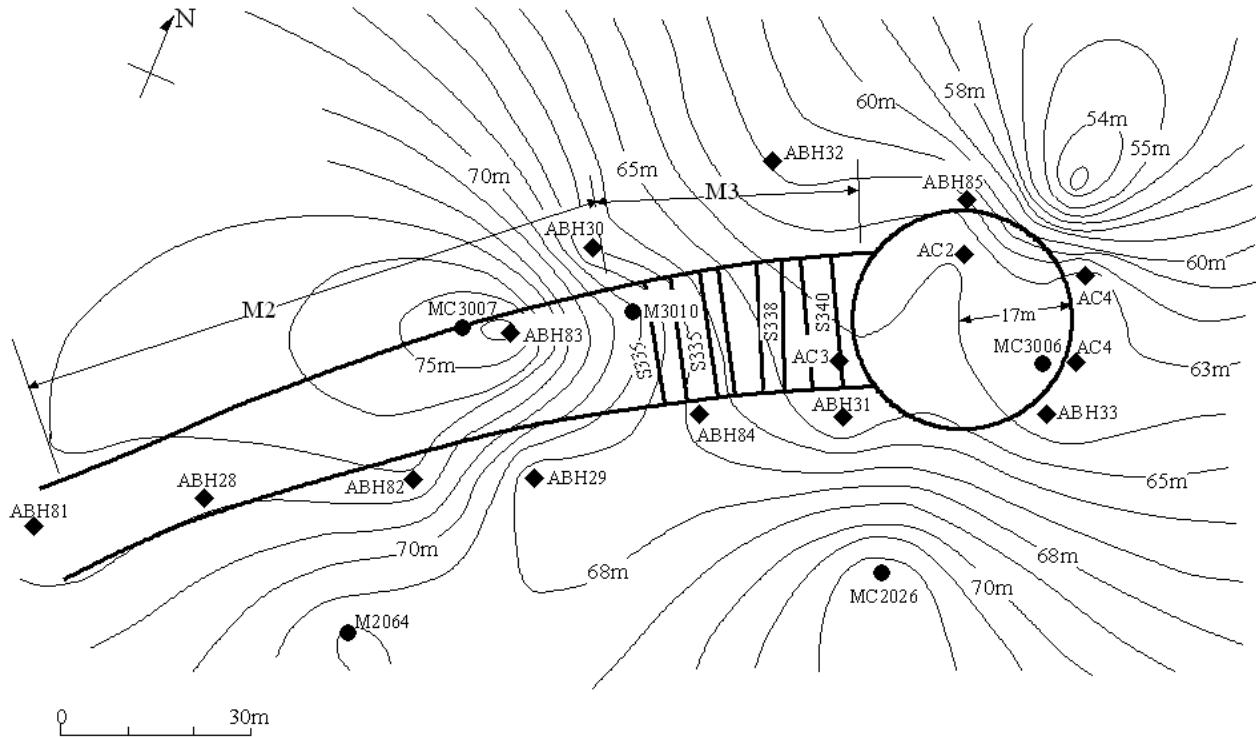
Fig.9 Contours of elevation at the top of the old alluvium (OA-layer) based on boring data at the design stage

Fig.9に設計時に想定されていたOA層の出現深度を示し、Fig10に崩壊後の地盤調査にもとづく深度を示した。Strut 337~338付近の深度をみると、設計時の想定では+65~66mであるのに対して、崩壊後の調査結果では+60~61mと出現深度は約5mほど深くなっていることが分かる。

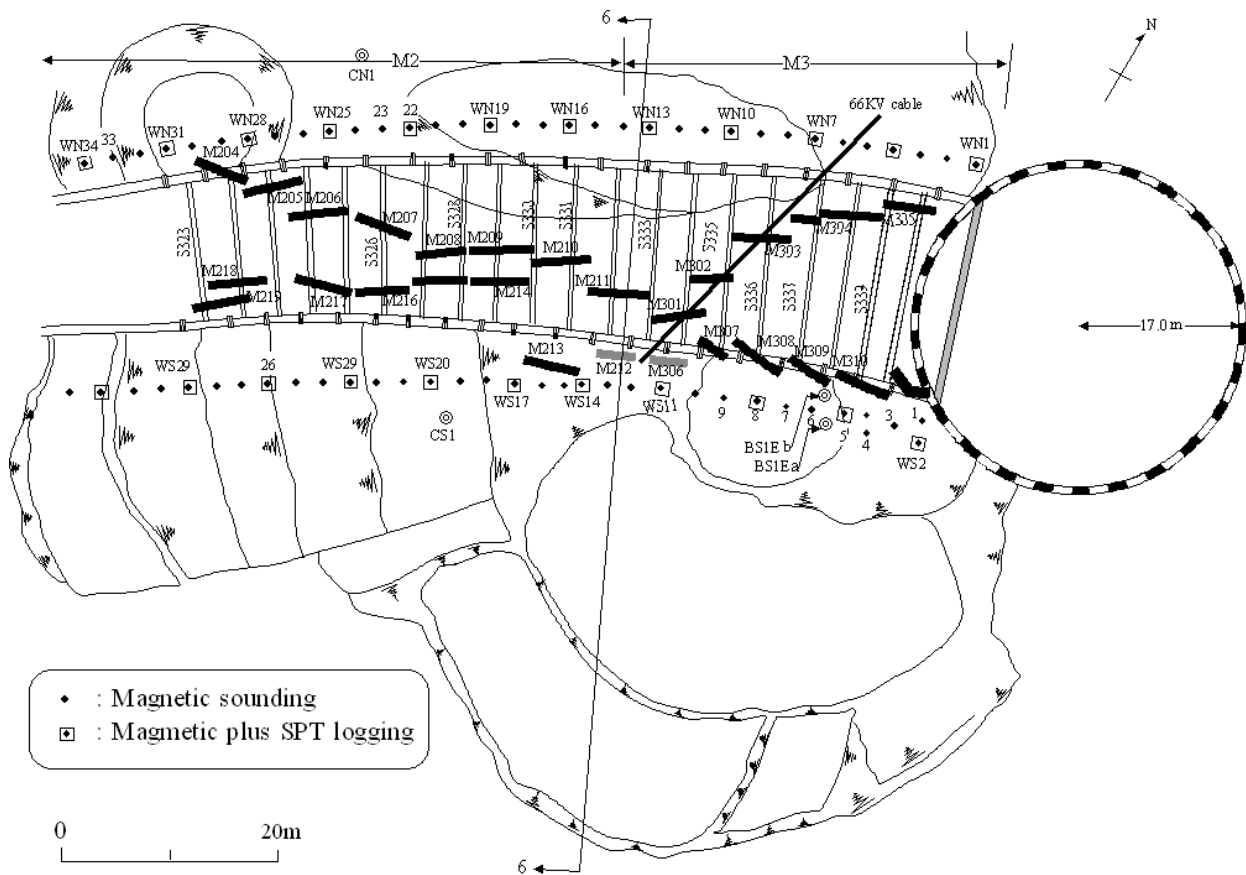
Fig.11 Locations of the magnetic sounding and boring conducted after the collapse

状況は、把握されたが、事故原因の究明のための掘削などは実施されなかったが、崩壊後の状況を把握し、原因を探索するために、新たな土質ボーリングが土留め壁の南北背面側で実施され、ボーリング位置はFig.11(Ishihara, 2011)の平面図に示した。

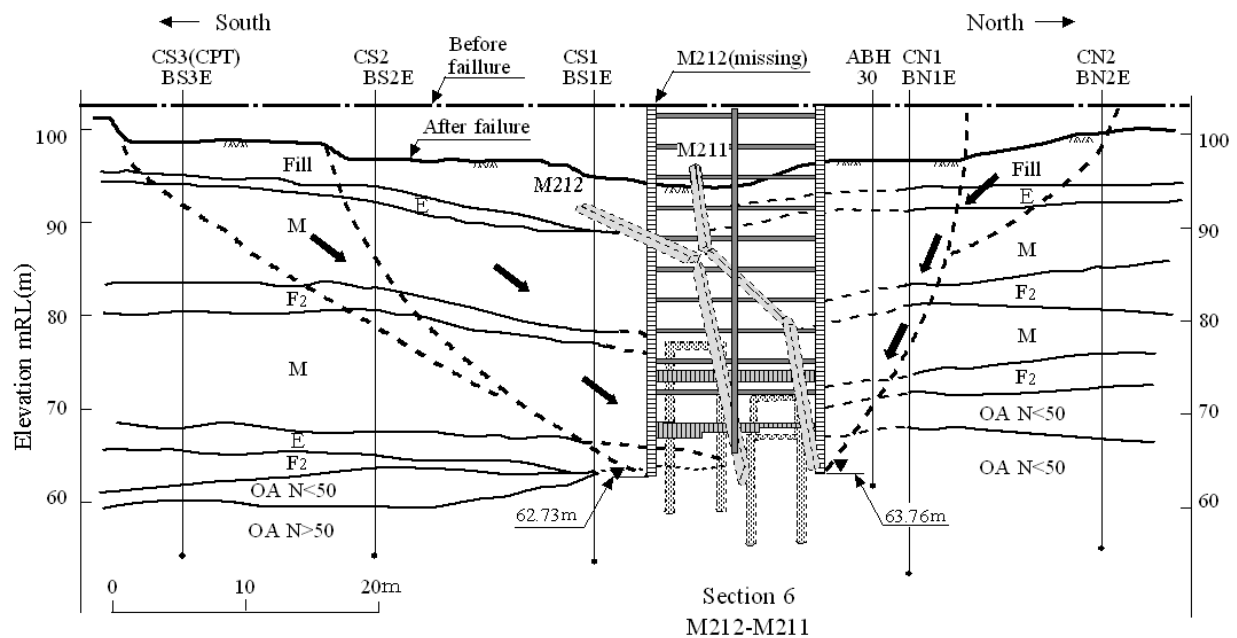
Fig.12 Features of the ground movements towards the excavated space accompanies by the subsidence

さらに、磁力検層を北側では掘削背面位置から2m、南側では掘削背面位置から3m付近で、土留め壁に沿って2mピッチで実施された。磁力検層では磁性を有する材料、すなわち、腹起し、切梁、土留め壁などの鉄製材料の位置を探索し、Fig.12に崩壊による推定地盤変位を示した。

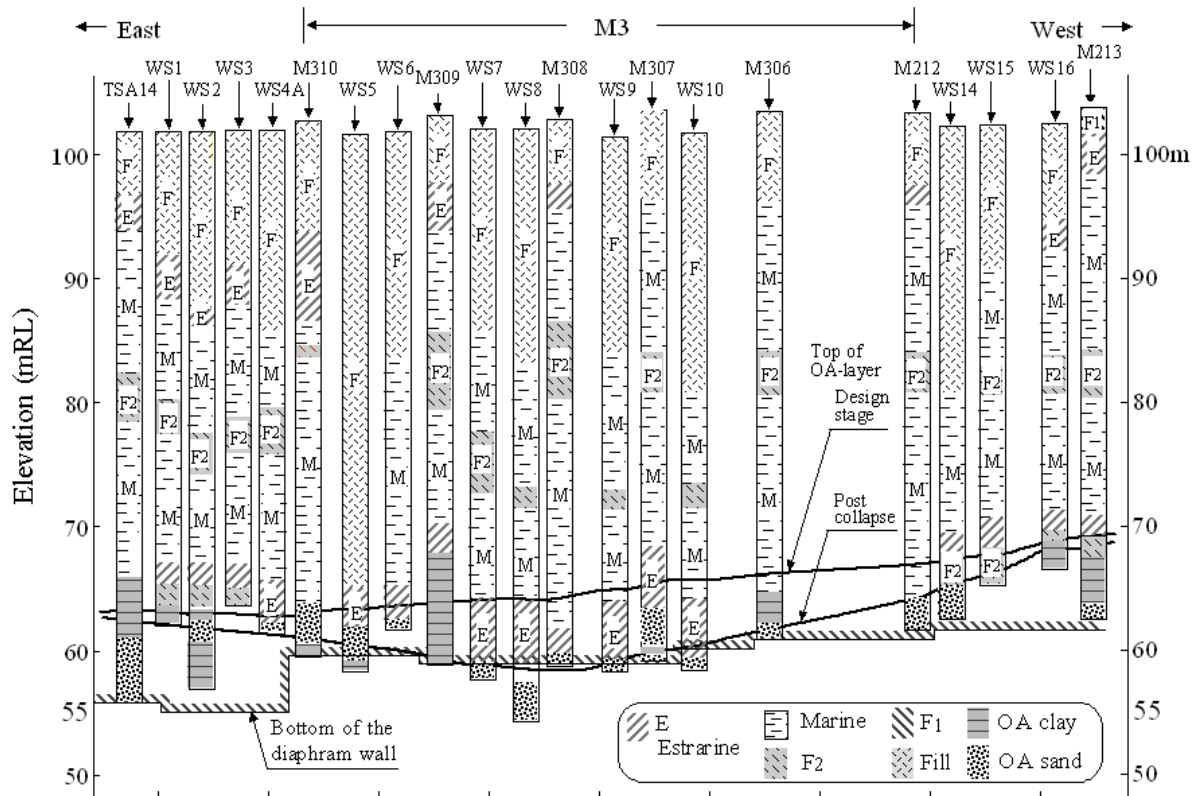
Fig.13 Counter of elevation at the top of the old alluvium (OA-layer) based on boring data after the collapse

このOA層の上端レベルの設計時と崩壊後の深さを土留め壁の南側に沿ってFig.13(Ishihara, 2011)に比較して示してある。同図に併示してある土留め壁の下端深度とを比べると、M310~M306の間においては土留め壁下端とOA上端レベルがほぼ一致していて、土留め壁の根入れ深度がないことが分かる。

しかしながら、古期沖積層OAの出現深度を5m浅く見ていたということが決定的であろう。土留め壁の設置時に、支持層の深度を確認しつつ施工を行うようなmonitoring during excavationなどという計測施工が導入されれば、はるかに安全な施工となるに違いない。

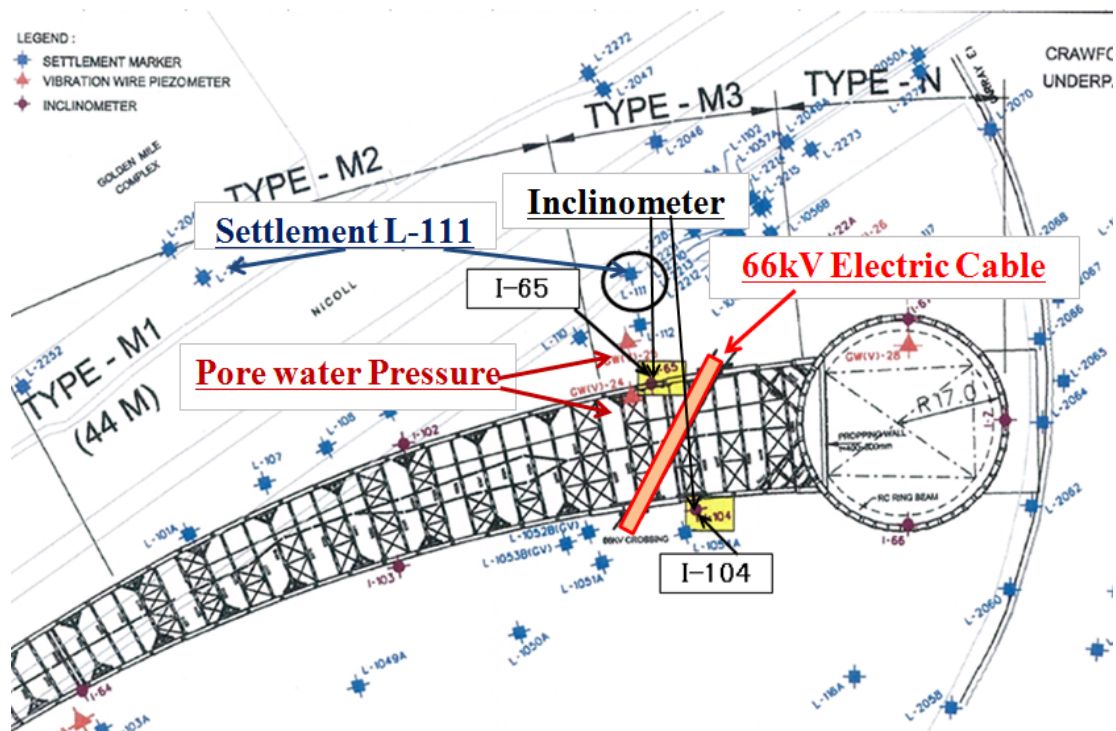
Fig.14 Instrumentation at the failed site

本施工現場においては、多くの観測計器が設置されていて、崩壊域周辺においても、連続傾斜計や間隙水圧計が設置されていた。にそれらの設置位置をFig.14に示した。この図では、連続傾斜計I65(掘削北側)、I104(掘削南側)、沈下計L111、間隙水圧計(北側、掘削背面および掘削側)が示されている。

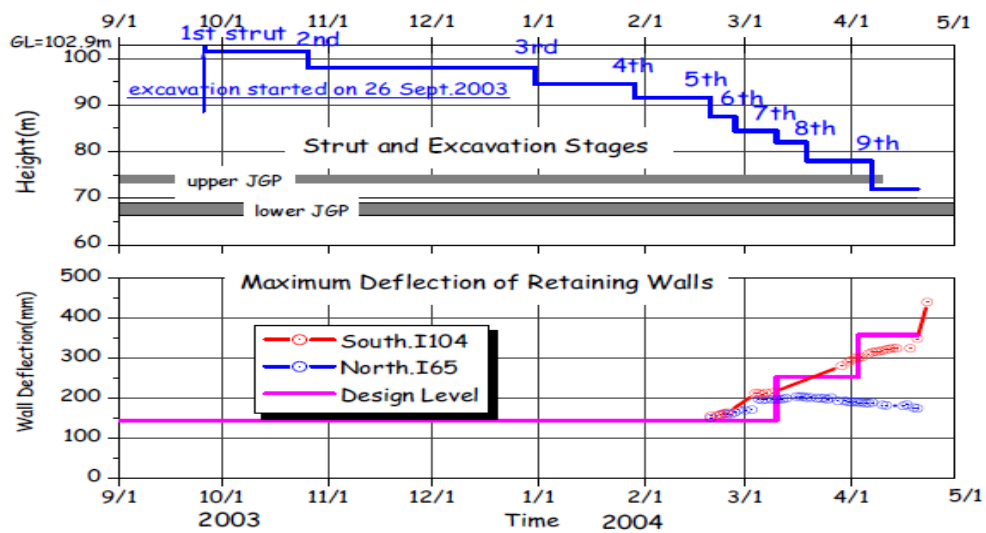
Fig.15 Change of Max. deflections with time

この工区の掘削は、2003年9月から開始され、連続傾斜計による土留め壁の水平変位の経時変化をFig.15およびFig16に示した。

2003年10月から2004年2月末までに、掘削は5段目に入っているが、水平変位量は、設計許容値である $\delta=150\text{mm}$ に到達している。6段および7段掘削以降においては、北側の水平変位と南側の水平変位に大きな差が表れて、南側では崩壊の近い4月中旬においては $\delta=400\text{mm}$ に達していることが知られる。

南側の最大水平変位が増大するに従って、許容値も引き上げられた。

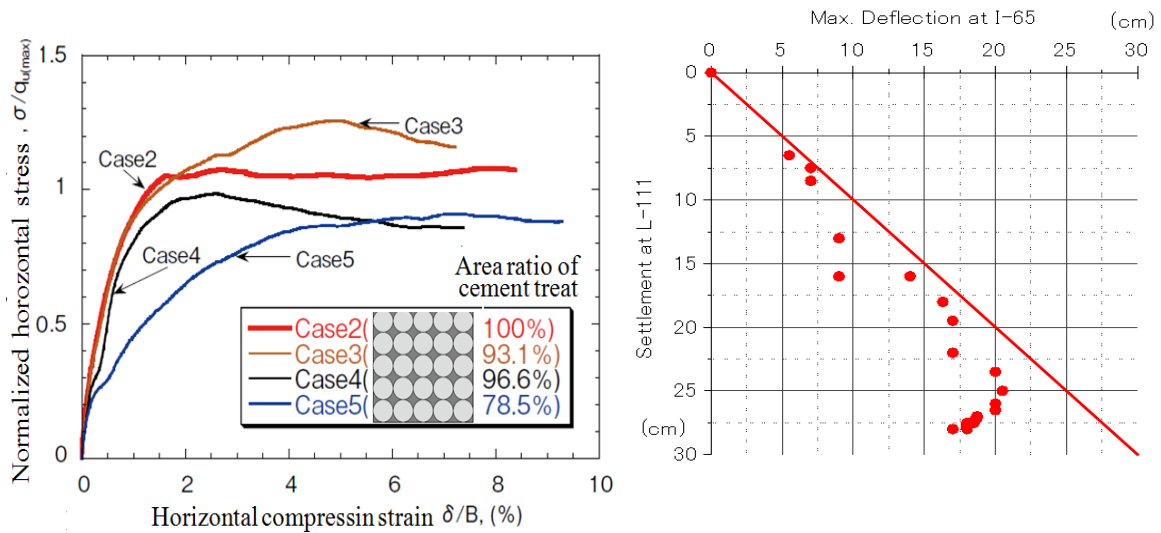
Fig.17 Horizontal Compression Test for JGP test pieces  
(Imamura, 2008)

崩壊事故後に実施されたJGPの水平圧縮強度試験の結果を、Fig.17(Imamura, 2008)に示した。この水平圧縮試験からみると、水平破壊ひずみレベルはほぼ2%で、安全率を $SF=2.0$ とすると、許容ひずみレベルとすると、 $\epsilon_{allowable} \leq 1\%$ である。掘削幅は $w=20m$ であるから、JGPの水平許容変位量は、南北両土留め間で20cm、片側だけでは、10cmが許容変位量となる。

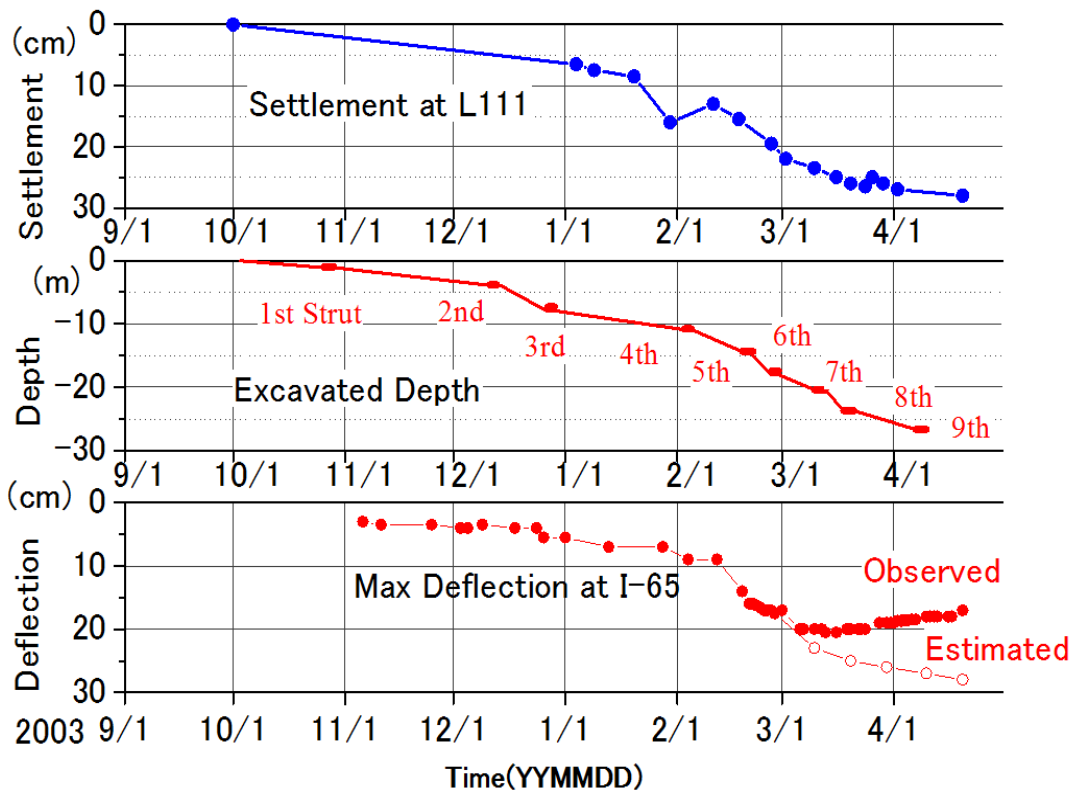
Fig.18 Settlement vs. Deflection

北側の沈下と土留め壁北側の水平変位の経時変化をFig18およびFig.19(Iwasaki, 2011)に示した。水平変位の増大とともに、背面地盤表面の沈下が発生しているが、崩壊直前になると、北側土留め壁の変位は減少しているのに拘わらず、沈下量は増大している。異常事態が発生していると考えるべきであろう。土留め壁の変位量を注視していることで、3月の始めの

時点で、変状異変に気付く、また、連続傾斜計の基底部から、変計が生じていることから、連続傾斜計の基底部は固定条件となっていないことが知られよう。

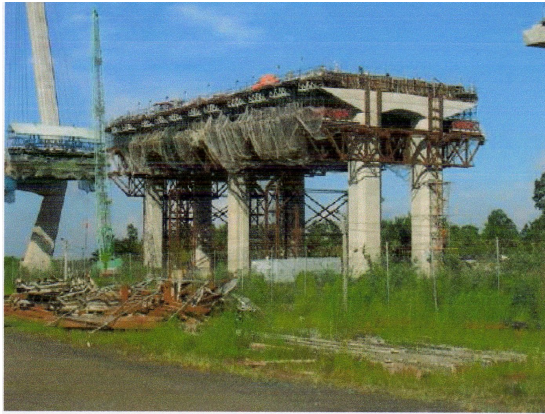
Fig.20 Construction view before collapse (Shioi, 2011)

施工は、日本のODA（特別円借款事業）で大成・鹿島・新日鉄塘のJVで施工されていたが、落桁事故が、2008年9月26日に発生した。すなわち、まず、橋脚を施工し、その上に桁を持ち上げようとしていた（Fig.20に崩落前の建設状態を示す）が、コンクリート桁を持ち上げる途中の地上30mで橋桁は崩壊し（Fig.21に崩落後の写真を示した。Fig.22 およびFig.23に崩壊前後の支柱の構造の概略を示した。）、事故が起こった時には250人の労働者が斜面で作業をしていた。翌27日には52人が死亡し、140人が怪我をしたと報告された。メコン河流域の軟弱地盤はいわゆるproblematic soilである。

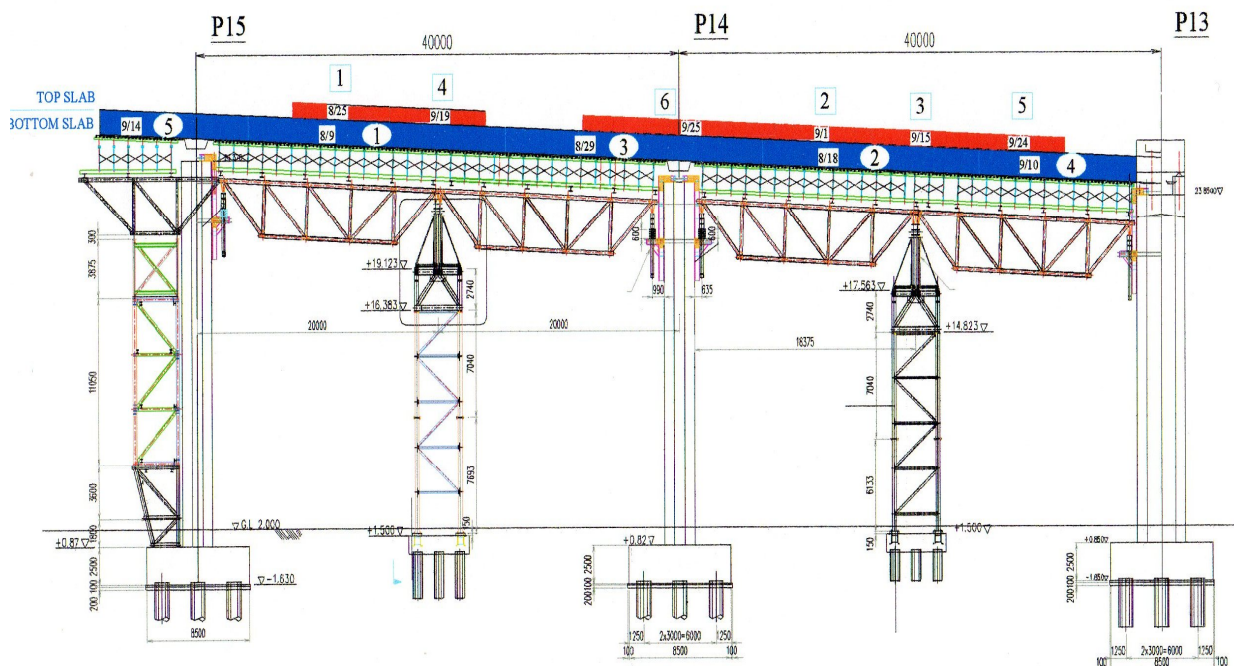
Fig.22 Scaffoldings and bents for prestressed concrete girder and order of segments to cast in (Shioi 2011)

Fig.24に地盤断面図を示した。厚いシルト層と砂礫層の互層で構成されているが、地表から約10mは緩い砂質(N<10)層であるが、その下に約20mの層厚の(N=0)の軟弱シルト層、さらにN=30程度の砂礫層がある。軟弱層の厚さは厚く、カントー橋の橋脚の基礎には、約70mの長さの杭が使用されている。Fig.22に仮設の支柱を示したが、桁を持ち上げる支柱の基礎となる仮設のベントは、幅4.5mx4.5m 厚さ1mのコンクリート製で、35mの長さの杭で支持されていたという。Fig.23に崩落前後の様子を示した。

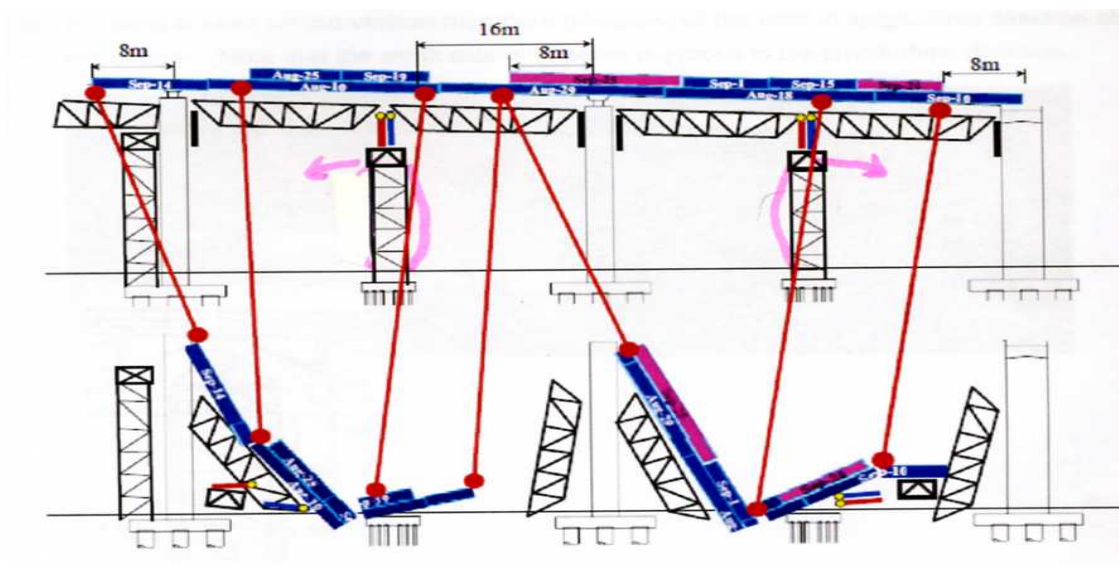
Fig.23 Collapsed concrete segments, scaffoldings and others (Shoi,2011)

Fig.23上段には崩落直前の様子と下段には崩落後の桁の状態を示している。Fig.25の右側にはベント基礎の傾斜の様子、左側にベントの不等沈下傾斜によ

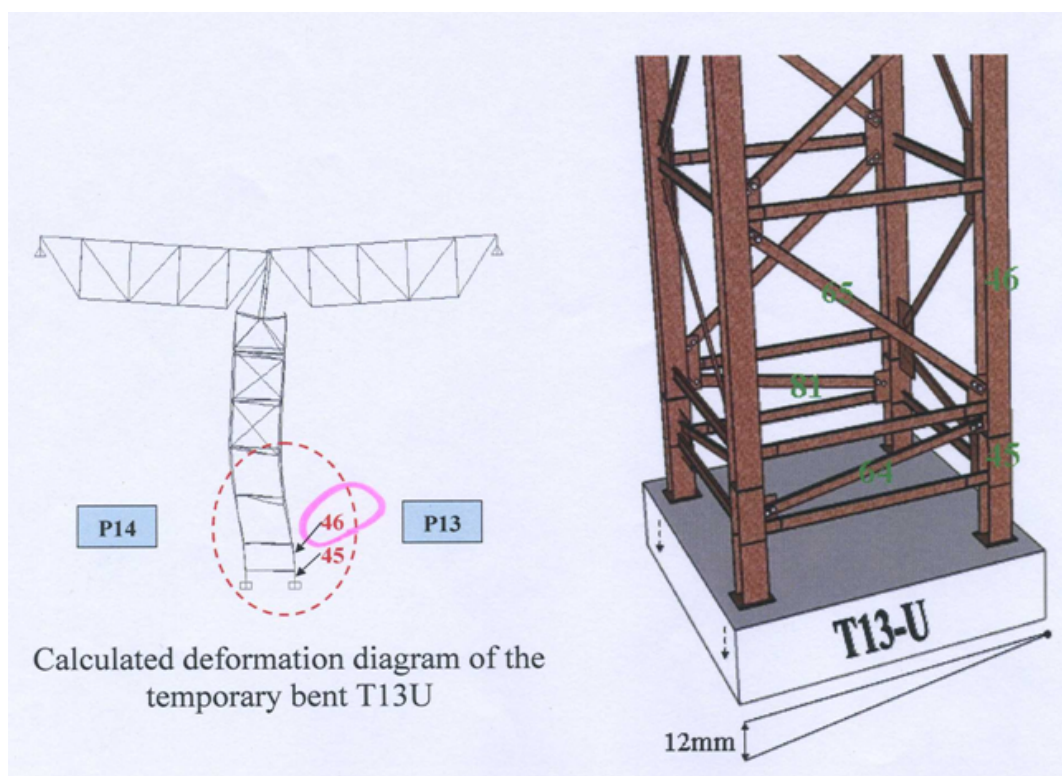
Fig.25 Buckled vertical members and differential settlement of base of bent-13

る支保工の変形の初期の変形の様子を示した。

崩落は、支保工に座窟が発生し、倒壊したものである。

Shioi(2011)の報告によれば、橋桁を持ち上げる際にベント基礎に、不等沈下(4.5mの基礎幅に対して12mm)の不等沈下で傾斜し、この傾斜によって、支柱に曲げモーメントが発生したものであるという。

ベント基礎の不等沈下の計測、不等沈下による支保工の傾斜や座窟などの事前検討、ならびに施工時の観測などが実施されていたとすれば、事故は防止できたのではないか？と思われる。
