# 流木災害の実態と山地河川における流木

水 原 邦 夫

The disaster caused by drifting woods and drifting  
woods in mountainous river

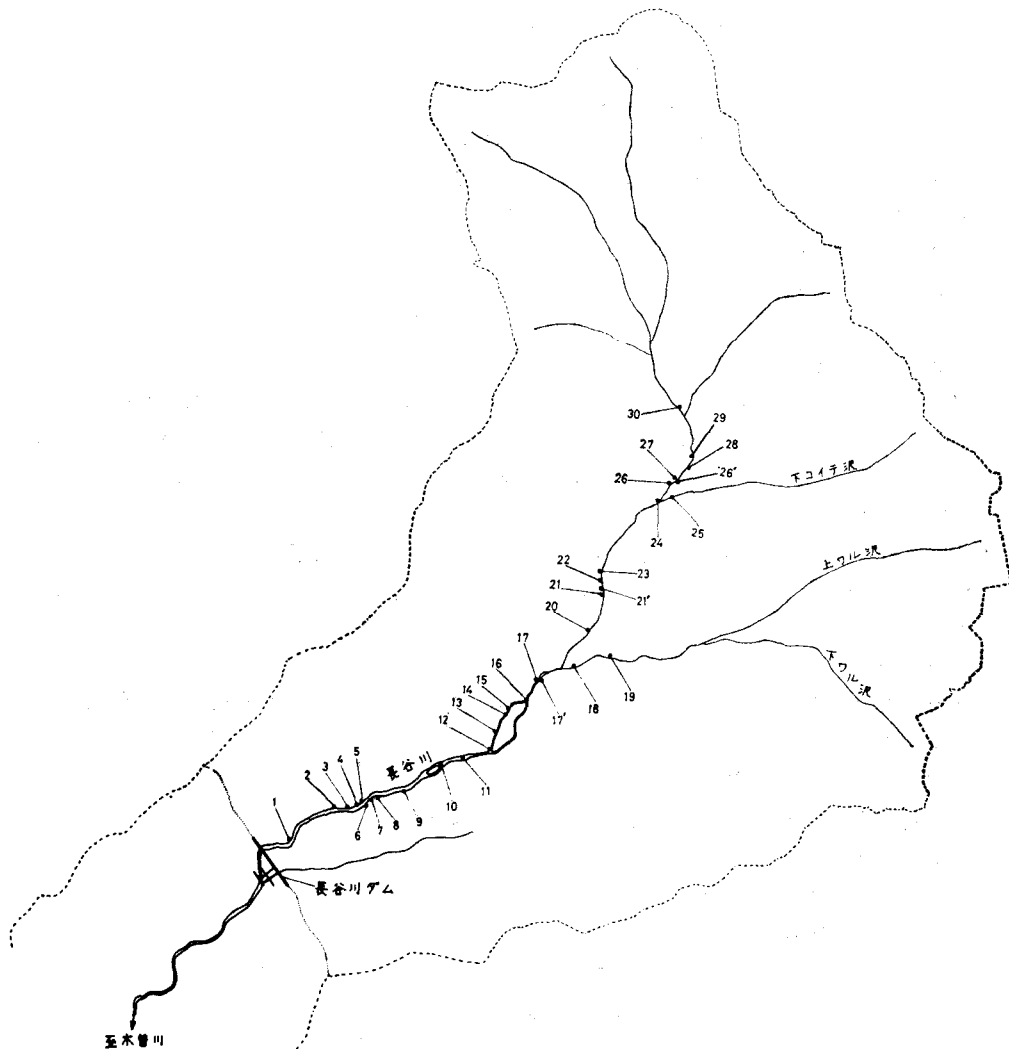
図一 1 木曽川支流長谷川における流木調査地点図

さて、調査は図-1に示すような地点において、主として溪床・溪岸上に堆積した残流木に対

して行い、その他に今後流木となることが必然視される倒木(横侵食によって溪流に倒れた樹木、溪流近辺の風倒木、枯損木等)を加えることにした。その調査データを地点に対応して記載したものが表-1である。これらの地点は、前に述べた流木の停止場所に包含されている(ただし、①を除く)。なお、表中、種類の欄のa:崩壊および風倒に原因したと思われる流木、a':aの根付材、b:伐採木および風倒木を処理し溪流内に玉切って残置したもの、b':bの根付材、c:横侵食による根株、枝条を付けた流木を意味する。また、(\*)印は多数の流木が絡み合って堆積した所であり、表では、その堆積表面上の測定可能な流木に対して、それらの値が示してある。

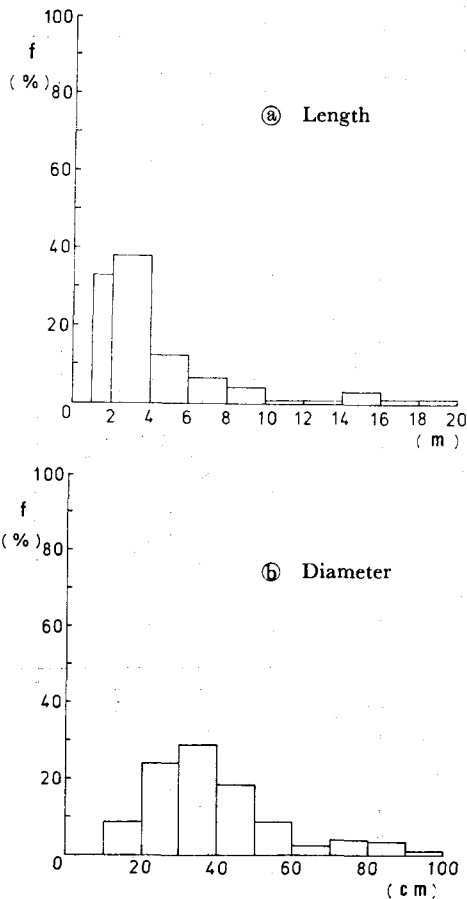
図-2 長谷川における流木の長さや直径の分布

次に、これらの結果(対象流木数 195 本)を基にして、若干の考察を加えてみる。まず、流木の形状については、根付丸太(a'+b'+c)と根無し丸太(a+b)に分けて整理すれば、前者は44.6%, 後者は55.4%となる。一般に、山地からの流木は、根付丸太がその大半を占めるものと思われるが、ここでは根無し丸太が多少大きな値となっている。これは、下コイテ沢から発生した土石流が原因して、流木が流れにもまれてその原形を失ったため、および風倒処理木の残置木が含まれているために、このような結果になったものと思われる。また、流木の寸法について整理すれば、図-2 (a), (b) に示すような度数分布となる。その平均値と最大・最小値に関していえば、流木長は  $l_{\text{mean}}=4.4\text{ m}$ ,  $l_{\text{max}}=20\text{ m}$ ,  $l_{\text{min}}=1\text{ m}$  となり、流木直径は  $d_{\text{mean}}=41.1\text{ cm}$ ,  $d_{\text{max}}=100\text{ cm}$ ,  $d_{\text{min}}=12\text{ cm}$  となっている。
