## 地質と地盤に関する 2, 3 のチェックポイント

京都大学名誉教授 志岐 常正

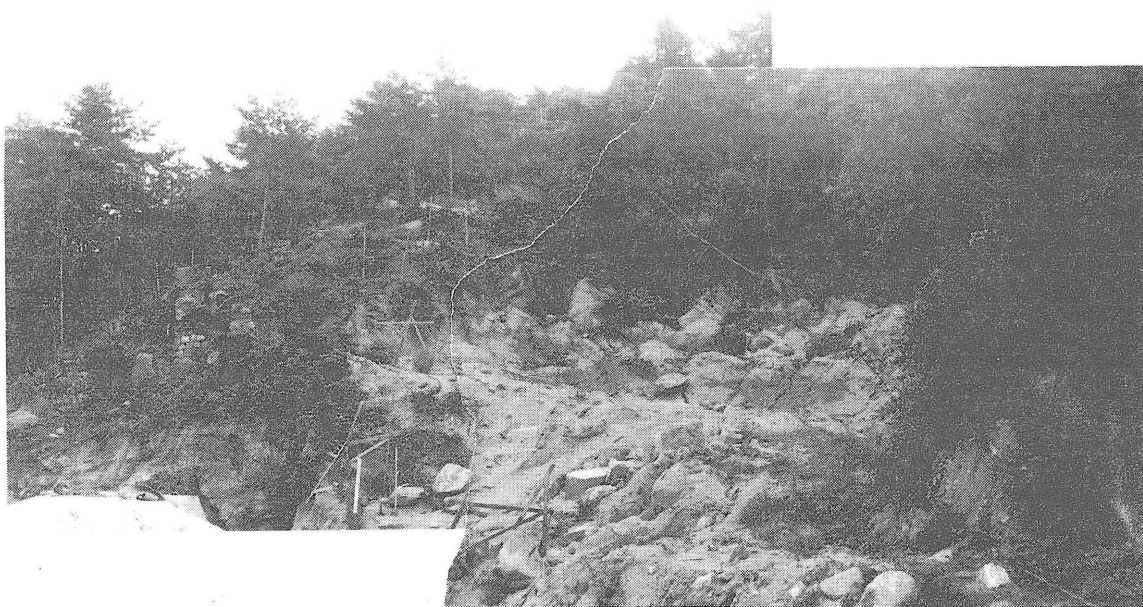
小豆島の 1976 年災の後、池田 碩氏ほかの方々と数回の災害調査を行った。その時、ある土石流について、新鮮な角い岩屑ばかり出てきていることから、現在の石切場が崩れて流れ下ってきたものと推測された。その隣の土石流は、そのもとになった崩壊地（写真 1）の風化礫の散在状況、マサや粘土層の分布、その他から、数百年前の石切場からのものと考えられた。実際、そこから古い石切の鑿が出ていたという証言も地域住民から得られ、この現場が大阪城築城時の石切場跡地であることが確認された。しかし、この地を調査した多くの研究者の中で、このようなことに気付いた人は他にいなかったようである。

写真 1 大阪城築城時の石切場跡地の崩壊。1976 年災。小豆島福田。

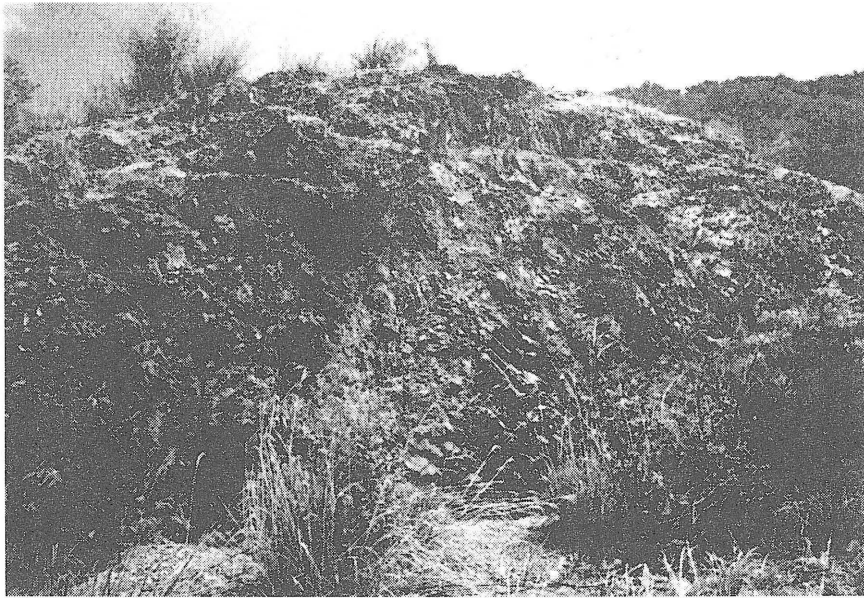
岐阜市郊外に、御望山という、チャートを主体とする、高さ 200m ほどのやや細長い山がある。チャートの山ならガチガチのはずであるとして、ここにトンネルを通す計画がなされたが、実際には案に相違して異常に亀裂が多く、風化も進んでいて何 10m もの深さまでガサガサであった（写真 2）。

そこで現地で調査をしてみると、細長い山塊の南北両側の麓や山腹に、山の延びに並行的な断層（おそらく活断層）や胴切りの断層が密に発達しているらしい。山がガサガサになる素因としての亀裂は、広域テクトニクスの一部としての断層活動が関係して発達したものと思われる。一方、山腹の谷をつめた山稜のすぐ下で赤色風化土が見いだされた。これは東海地方の花崗岩を基盤とする高位段丘に普通にみられる風化堆積層である。つまり、御望山は、準平原面が形成され、温暖期赤色風化が行われて以後に断層活動を伴って隆起した。その際、岩盤に亀裂が発達し、その後の風化は亀裂に沿って、ますます深部に及んだ。しかし、他の山ほど高くは隆起しなかったために、深層風化帯が浸食されずに残っているのである。

写真 2 チャート岩盤の深層風化。岐阜県御望山西端採土石場。

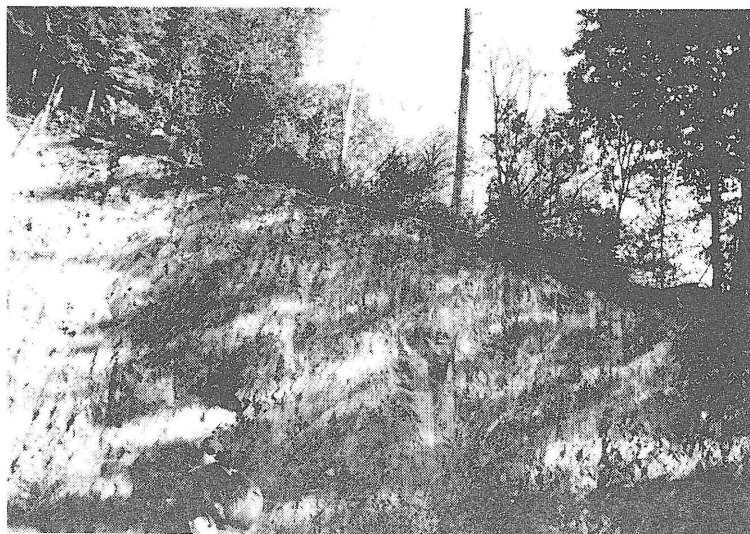
写真 3 ホルンフェルス岩盤の風化・削り跡がはっきり見える。暗いところは日陰。京都市左京区半鐘山。

ろうと予想した。ところが、業者が工事差し止め請求裁判中であるにも関わらず進入口を着工したところを見ると、ここも亀裂が多く、ガチガチの岩盤とは言えない（写真 3）。それどころか、隣接家屋の基礎に地滑りさえも発生しており、工事が進められるならば、さらに大変な事態にな

ホルンフェルス基礎地盤での地滑り！そんなことを考えた地質屋があるだろうか。実はこの近くには、京都に名高い花折断層が通っている。このことに関して、半鐘山の地盤に亀裂が多くとも不思議ではない。さらに、山の上のやや平らなところを注意して探すと、稀ながら、河床性の円礫が見いだされる。要するにここも、若い地質時代にテクトニックな破碎や風化作用を受け、また、河床となったこともある場所であり、そのことを考えるならば、岩盤はガチガチであろうと安易に予想する方が愚かなのである。

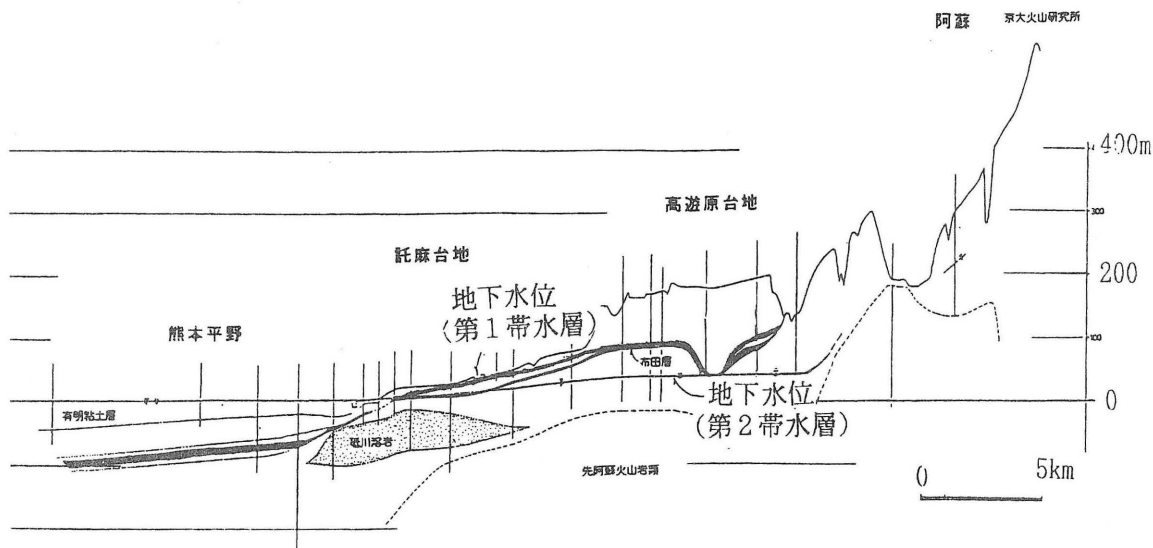
何故“洪積台地”の構成層がこのように軟弱でありうるのかについては、九州島の広域的なテクトニクスが関係していることが考えられる。つまり、九州島の南北裂開によって生じた東西性地溝中の微隆起台地の地層中を、東方の阿蘇山からの伏流水が、地質学的時間（数万年以上）流れ続けていて、地層がずっと水に飽和した状態にあり続けていたのではないだろうか（図 1）。これは、たとえば近畿地方の“洪積台地”が、氷河期には離水して基本的に乾燥状態になったことがあるのと、甚だしい違いであろう。このように見るならば、九州だけでなく、他の地方でも、何か特殊な条件があれば、更新統が軟弱であることはありうる。関西空港の地盤沈下も、このような視点で見ることが必要なのかも知れない。

図 1 現在の阿蘇－熊本地下水断面図。託麻台地の地下水位は非常に浅く、凹地形部では地表面に近い。熊本県・熊本市(1995)による（1993 年 10 月測定）。
