ゲリラ豪雨災害

# 斜面崩壊の要因複合一 志津川福祉の園裏斜面 の崩壊例

志 岐 常 正  
池 田 碩

Compound causes of slope failure — An  
example occurred right behind the Shizuugawa  
Welfare Garden

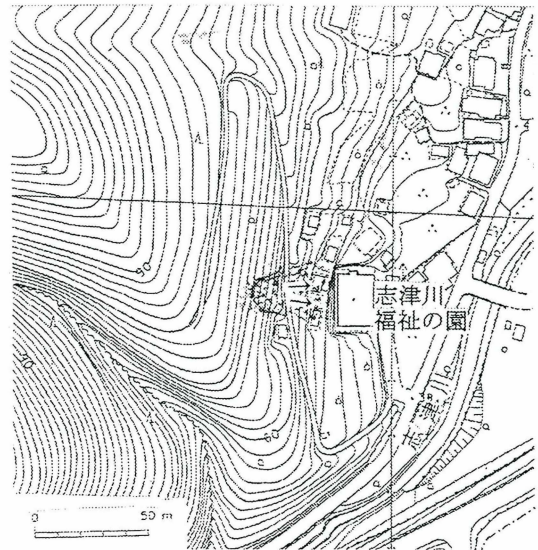
図1 斜面崩壊前の志津川福祉の園周辺の地形と崩壊範囲。地形図(1:2,500 宇治市都市計画図、平成17年発行)には、果樹園を示す記号が見えるが、現在では雑木がかなり進入している。

4)北西側横の高いところに小さい谷がある。この谷は下方で消えており(図1)、そこを流れる水が風化砂礫層に入って0次谷斜面の上方に至っている可能性もないではない。

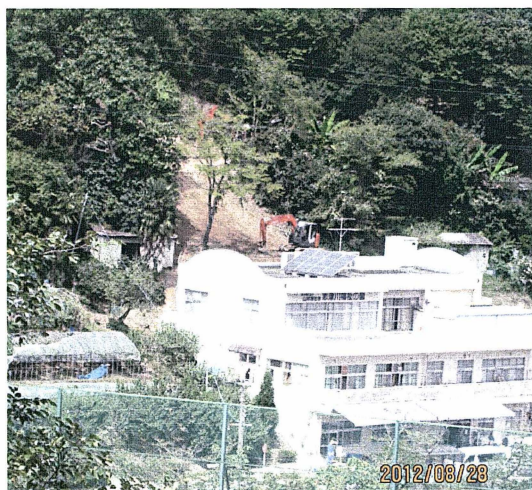
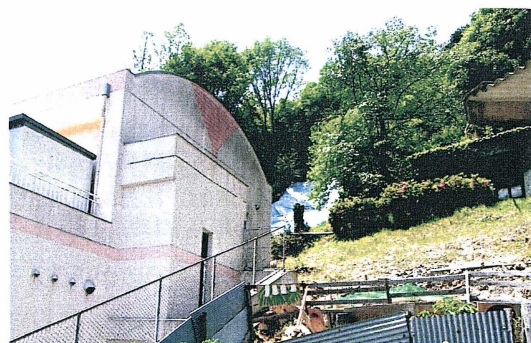
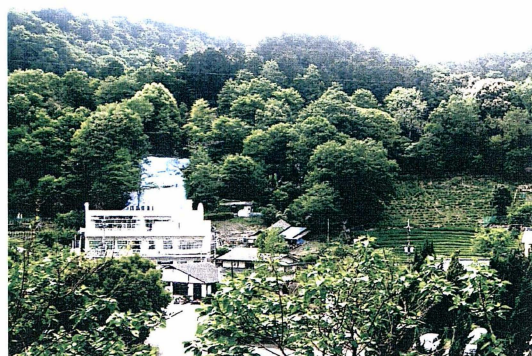
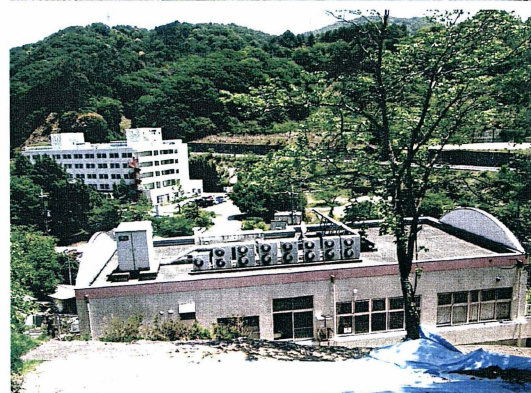
図2 (a) 志津川福祉の園とその裏の崩壊地。重機が入っている。崩壊堆積物は、崖錐性と思われる角礫と土砂。(2012年8月28日、撮影)。(b) 崩壊地とその周辺の遠景。崩壊地にブルーシートがかけられている。背後の低い山には鮮新-更新世の古い宇治川の砂礫層が分布。左奥の高い山は基盤岩からなり、それとの間に深い谷がある。地形図(図1)では、向かって右上方に凹地形があるが、下から見ると判然としない。(c) 志津川福祉の園とその裏の崩壊地の周辺の状況。福祉の園は3階建だが斜面に建っており、写真の範囲では2階建てになっている。(d) 崩壊直下を横断する林道から直下を見る。3階建の志津川福祉の園の2階(ここでは1階)の窓から、崩壊土砂が流入している。左側中央に見える建物は福祉施設「五和の園」。これと前方の山との間を志津川が流れる(b~dは2013年6月21日、撮影)。

この谷状地下地形を岸錐性の含角礫砂層が埋めているので、地表では谷状の凹み地形は顕著でなく、一見、両側に続く斜面(場所によっては傾斜40度に近い)の一部としか見られない。この岸錐層も風化が進んでおり、透水性がよく、多量の水を含みやすい状態にある。

要するに、福祉の園の裏斜面は、谷とは言えないが、地形的にごくわずかに凹んでおり、地層中を流下する水が集まりやすく、地下の地層の分布の形からも、元々崩壊しやすい場所であった。(こ

樹木が入り込むなど荒れ気味である。農道も設けられた。斜面に道をつければ、必ずしも大きさによらず、むしろ小さな林道や農道の設置で、その上や下側に出来る崖斜面からの崩壊を招くのは普通のことである。これらの人為的要因によって、福祉の園の裏斜面は、ますます雨水が浸み込みやすく、かつ、地下を流れやすく、崩壊しやすいところとなっていた。なお、ここからは、崩壊後も水が浸みだし、流れて、崩壊土砂の表に深さ2~3cmの溝をつけている。3)さらに、地元市民によれば、志津川福祉の園裏に設けられた農道の場合には、施設のちょうど裏で、車の行き違いと駐車のために拡幅が必要となり、山側の斜面が削られた。これが斜面崩壊の一つの要因をなしたことは指摘せざるをえない。

斜面の勾配が急だとか、風化が進んでいるとか、樹木が伐採されているとかいった個別の崩壊要因なら、福祉の園の両側の裏斜面のどこにでも存在する。崩壊は、上記のいくつもの要因が重なっているところで起こったのである。

しかし、今後も崩壊が起こる可能性はある。裏山の高さや施設の丈夫さなどから見ると、崩壊しても非常に大きくはなく、注意すれば人命に関わる被害はないと思うが、豪雨の際にここ(とくに1,2階)に避難するのは問題であろう。いずれにせよ、今回の崩壊地が今後拡大しないかの監視は必要である。

なお、上に触れた横の小さい谷であるが、この前方に住居を置くのは非常に危険である。
