# 2020 年 11 月に芦生研究林で発生したドローン墜落事故

芦生研究林 北川陽一郎

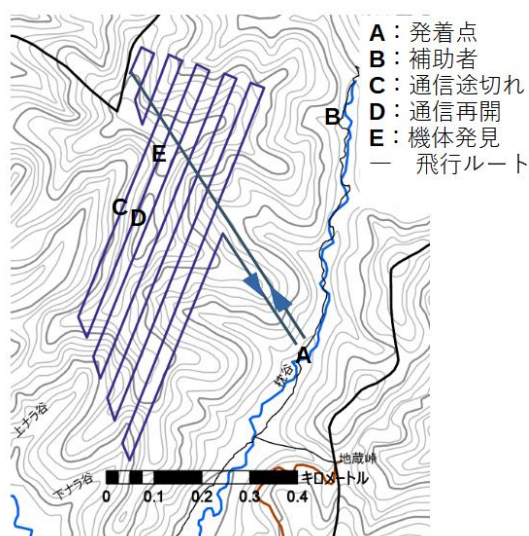
自動飛行プログラムは ArduPilot 製 Mission Planner でおおまかな飛行ルートを作成して、Litchi で詳細な設定を決めていたが、どちらも背景地図に空中写真を表示して作成しており、その際に飛行ルートの設定を間違えたことが原因である。すなわち、飛行ルートは尾根と尾根を結ぶように設定しているが、空中写真のもとで地形の判断を誤った結果、尾根よりも標高の低い地点同士を結び、かつ間に尾根を挟むルート設定となっており、相対的に標高の高い尾根を通過するときに対地高度が低くなり衝突したと考えられる。事故後、GIS で自動飛行プログラムの飛行経路を等高線入り地形図に重ねると、ルート設定を誤っていたことが分かった（図 1）。また、補助者を谷底に配置したことや、機体との通信途切れもあり、飛行中に尾根付近で対地高度が異常に低くなっていることに気づくことが出来なかった。

図1 ドローン事故時の飛行ルート

- ・等高線入り地形図と、自動飛行アプリ上の画像データを見比べて、地形を把握したうえでプログラムを作成する。後に Mission Planner の背景地図で地形図が表示できることが分かったので、現在は地形図上でおおまかな飛行ルートを作成している。
  - ・これまでは2・3名でプログラムの作成・チェックを行っていたが、プログラムのチェックを全職員で行うようにする。今回のような事故の場合、探索は全職員で行うことになるので事前に飛行計画を把握しておく点でも意味がある。
  - ・事前に飛行エリア全域の尾根を踏査して発着点や補助者の配置を決める。発着点は見通しが良く、風の状況を観測しやすい尾根に設定するよう努力し、それができない場合でも尾根に補助者を置いて無線で操縦者と連絡を取り合う。
  - ・強風による事故対策として、風速予報サイト Windy (<https://www.windy.com/>) を事前に確認するとともに、現地の判断により柔軟に一時中断や中止を行う。
- 事故後に行方不明になった場合の対策として、以下のような意見があった。
- ・飛行作業はできるだけ早い時間から始めて、事故が起こった場合に搜索できる時間（日没まで）を長く確保するようにする。
- 事故後に発火した場合の対策としては、以下のような意見があった。
- ・研究林内は携帯電話や無線が通じない場所も多いが、山火事には早急に対応するため連絡手段として衛星携帯電話を携帯する。
  - ・初期消火で対応できる場合に備えて、消火器・消火剤を用意する。また、土をかけて消火するために、スコップや鍬などを用意する。
