## 平成 21 年 7 月中国・九州北部豪雨による防府市土砂災害

### 要 旨

平成 21 年 7 月中国・九州北部豪雨により防府市で土石流が多発し 14 名が死亡した。調査の結果、主要な災害発生の要因は防府で観測された 6 時間雨量 220.0mm が 245.9 年確率の集中豪雨であったこと、谷頭において防府市に広く分布するマサが崩壊し、土石流を引き起したことがわかった。一面せん断試験と水圧制御リングせん断試験により崩壊発生過程の再現を試みた。

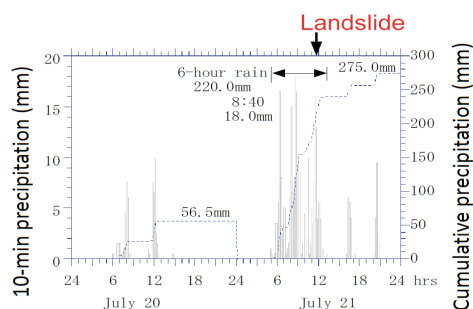
Fig. 2には、2009年7月21日に防府（アメダス）で観測された1時間・10分間降水量の推移を示した。早朝の5時頃から雨が降り始め、6時前後に10分間降水量が15mmを超える第1の降水のピーク、さらに8時30分を中心とする第2のピークが認められており、8時40分には18.0mm/10分間、この前後で最大1時間降水量74.5mmを観測している。さらには11～12時には第3のピークが現れており、6時から13時までの6時間に220.0mmの集中豪雨に見舞われている。防府（アメダス）は1976年から気象観測を開始しており、リターンピリオド（再現確率）は最大3時間降水量126.0mmが48.7年、最大6時間降水量220.0mmが245.9年、24時間（日）降水量275.0mmは82.6年であり、6時間の短時間できわめて稀な降水に見舞われていることが明らかになった。

Fig. 2 Cumulative and 10 minutes precipitation recorded at JMA monitoring station in Hofu city. The maximum 6-hours precipitation starting at 6 am was 220mm, of which the return period was calculated to be 245.9 years.

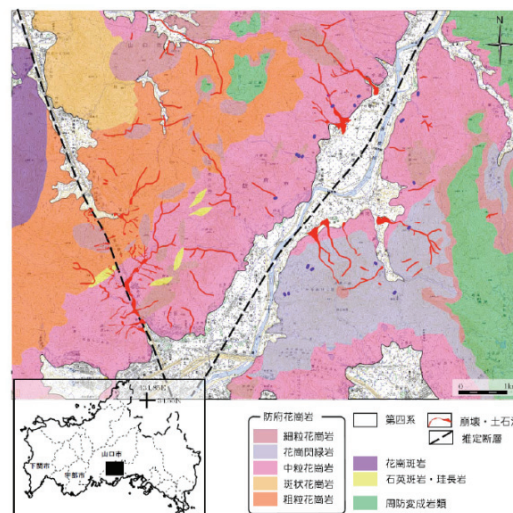
Fig. 3 Map of the geology and distribution of the July 2009 debris flow affected torrents in Hofu city. (Fukuoka et al., 2009)

Fig. 3に示す斜面崩壊・土石流の分布は、国際航業株式会社、アジア航測株式会社、および株式会社パスコがそれぞれ空中写真判読から作成したものをまとめている。暫定的な分布図ではあるが、地質とよく対応していることがわかる。すなわち、斜面崩壊・

土石流の発生域はいずれも防府花崗岩の分布域にあたり、周防変成岩と石英斑岩および花崗斑岩の分布域には発生していない。粗粒・中粒・細粒花崗岩と斑状花崗岩・花崗閃緑岩では、発生頻度にとくに違いは認められない。花崗岩類には、しばしば節理やマイクロシーティングがみられる。本地域の土石流堆積物をみても、大小の花崗岩礫とマサ起源の砂が多く、泥は比較的少ない。礫は最大径数メートルに及び、比較的丸みを帯びたものが多い。

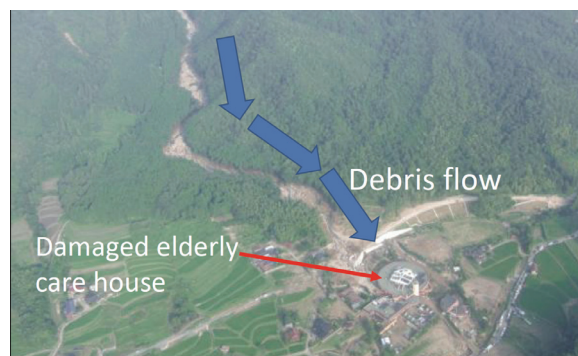
Fig. 4は老人施設・ライフケア高砂周辺の災害直後の空中写真である。右手に今回の土石流が流下した上田南川がある。ライフケア高砂の位置はこの溪流の出口の正面であった。この立地条件が今回被災した第一の原因と考えられる。溪流の出口にはこの溪

流を横断する農道が近年建設され、暗渠の出口で直角に曲げていたが、土砂量が多く農道をあふれて直進し土砂の大半が同施設の1階に流入、中を通過して真尾川に流入した。

Fig. 4 Photo of the special elderly nursing home "Life Care Takasago," that which was affected by the 21 July 2009 debris flow from Ueda-Minami river. Photo was taken by Asia Air Survey.

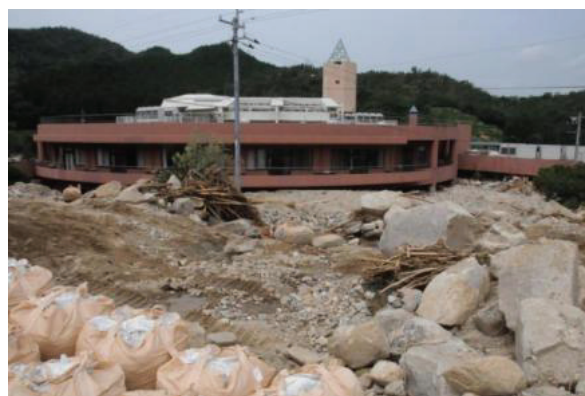
Fig. 5 Photo of the special elderly nursing home damaged by debris flow. The mountain-side rooms on the first floor were filled with the sands.

Fig. 5は山側から見たライフケア高砂の円形の本館である。施設エントランス内部は調査時にも砂が大量に堆積したままであった。同施設の山側に面した1階部分の居室は砂で埋まっていた。しかし、土石流が運搬した1 m程度までの巨礫の堆積域は施設の10 m程度手前までであった。これは上田南川の出口手前にはほぼ水平な区間が長くあり、倒木も多く見られたことから、この区間でほとんどの巨礫は停止し、砂以下の粒径のマサのみが土砂流として流入した。そのため、施設内部には窓を破って大量の土砂が堆積したが、壁面など施設の構造が破壊されることはなく、二階に避難した入居者、職員は無事であった。施設1階を直進した土砂流が真尾川に直角に流入し攻撃したため、護岸が破壊、流されトンパックで応急対策が施工された。施設の裏手には農道が近年建設され、これをまたぐ形で暗渠も作られ

ていたが内部は上流側から流入した流木で詰まっており、細砂、シルトが薄く堆積していた。当初、この暗渠の存在が被害を拡大したという報道もあったが、閉塞せずとも土砂流は越流していたはずで、被害の規模に影響を与えたとは考えられない。

調査団訪問時に同施設の上田和枝理事長に災害発生当時の状況について聞き取りすることができた。同施設は理事長所有の土地に建設し1999年に開所した。2004年に土石流危険区域に指定されたと防府市から通知があったが、施設側は指定地を「土石流危険区域」ではなく、ただの「危険地」としてしか認識していなかった。その一方、砂防ダム建設の要請は行っており、2008年から県は調査を開始していた。上田南川出口正面に位置するため土石流が発生すれば、直撃を受ける危険性や洪水の危険性があることは認識していたと思われる。今回の災害以前から市役所より大雨注意報の連絡を受けるたび、2階に避難していたという。今回の災害が発生する1時間半ほど前の午前10:30頃に豪雨が一旦小休止した際に、洪水を心配した職員が上田南川を巡視し、濁流化した様子をデジカメで撮影したものの、土石流によりカメラは失われたそうである。避難に時間がかかる入居者が多かったため土砂が流入し始めてからでは避難が間に合わず、多数の入居者が犠牲となったと思われる。市役所から避難連絡が来なかったため避難が遅れたと主張していたが、高橋(2010)は、災害発生当日は早朝より防府市役所は市内各所で多発した土砂災害、洪水の対応で麻痺に近い状態となっていることを電話記録から明らかにしており、極端な気象条件の下では本施設のような社会的弱者に通常配信されている安全安心に関わる重要な情報発信機能にも障害が発生することがわかった。施設側も当時、極端な気象条件であることは認識しており、大規模災害発生時に自治体が機能不全になることがわかっていれば、災害危険情報を自ら収集し自主的に避難を判断することもできたのではないかと。施設職員も不安を感じていて入居者の昼食を30分早くして避難する予定であったというだけに悔やまれる。また、入居者のほとんどは県内出身者であるがその土地の多くはおそらく同地区出身ではなかったと思われ、危険を認識していたかについては不明である。その後入居者は全員県内他施設に転出した。現在、上田南川では対策工事を施工中であり、完成後に施設は営業を再開する意向を持っているといわれるが、いかなる防災対策も万全でないため、自主避難基準を定めることが望まれる。

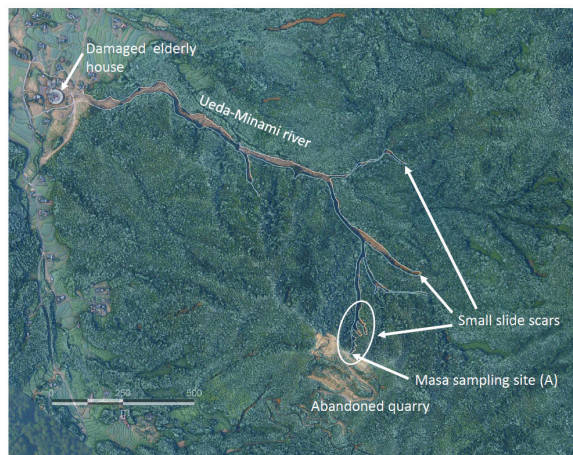
Fig. 6にアジア航測が撮影した上田南川の上流の写真を示す。レーザースキャナ(LiDAR)で計測した結果から解釈した今回の土石流の発生域から堆積域を

細い白線で囲っている。施設より1.5~2 km上流の複数の谷頭から土石流が発生していることがわかる。さらに標高の高い上流には古い谷頭の崩壊跡も見えるが今回は発生していない。

Fig. 6 Air photo of the upstream of the special elderly nursing home showing the debris flow paths. Several small landslide scars are visible at the head of those torrents.

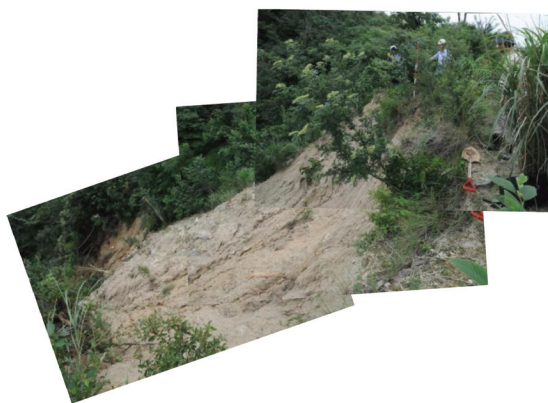
Fig. 7 Masa sampling site (A) at the landslide head scar in Fig. 6.

今回の土石流発生箇所のうち、最も流走距離の長いものはFig. 5中の南にある白楕円で囲った谷頭である。そのうち道路によるアクセスが可能な採石場内の「A:現地調査地」と記した土石流発生源頭部のひとつを調査した。採石場の尾根から見下ろした谷頭の崩壊源頭部をFig. 7に示す。この小規模崩壊はマサ土で傾斜34度、長さ約30 m、幅約10 m、深さ約1~2 mで土量は200立米前後と思われる。土石流の主要な土砂は上田南川出口近くの約300 m程度の区間で堆積しており、土量は全体で1~2万立米程度と推定され谷頭の崩壊土砂が溪床に堆積していたマサ土を流動化させて何倍にも体積が膨らんだと考えるのが妥当で、これは1999年の広島豪雨災害で多発した土石流災害と同様である。

源頭部下端付近では露出していたすべり面の一部

と思われる花崗岩表面が露出し、滑ったものと同種と思われる落ち残りのマサが堆積し付近には湧水があり崩土もまだ多く残っていた。現位置風化したものではなく、ある程度上方斜面から移動したものと思われたが、堅い未風化の花崗岩の面の直上にあったものであることから、この小崩壊のすべり面で動いた材料と見なせる。

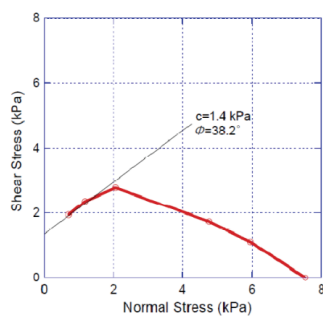
Fig. 8は真尾の上田南川上流の採石場内の源頭部で採取した土砂の飽和試料に対する定体積一面せん断試験結果である。この小崩壊の発生時の最大土かぶり厚は1.5～3 mと小さいこと、発生前には集水域であった可能性が高く常時水位があった可能性もあることから8 kPaの初期応力で定体積試験を実施したところ、すぐに沈下傾向の挙動をしたため原点に向う応力経路を示し液状化する可能性があることを示した。

Fig. 8 Stress path of the constant-volume direct shear test result on the saturated masa sample taken at Fig. 6 site.

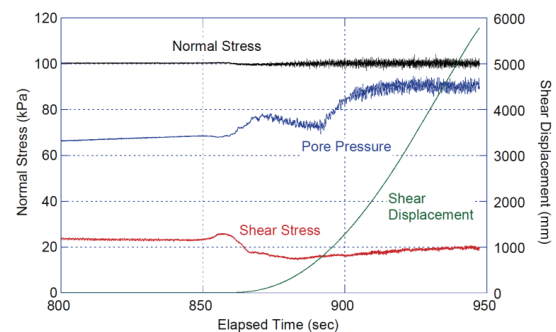
京都大学防災研究所が開発したリングせん断試験機DPRI-7 (Fig. 9) は応力制御、水圧制御が可能で、地盤内のすべり面上に働く応力、すなわち垂直応力、せん断応力、間隙水圧を独立して制御することができる。この試験機を用いてCO<sub>2</sub>を用いてほぼ完全飽和した試料に対し、垂直応力100 kPaで正規圧密した試料に対し、せん断応力25 kPa、初期間隙水圧30 kPaを試料上方から与え、その後水圧を一定の速度0.05 kPa/secで上昇させ続けた。Fig. 10はその試験結果のうち、破壊の前後の挙動を示す。間隙水圧上昇開始から860秒付近と890秒付近でせん断面付近の水圧が2回急激に上昇した。制御している水圧は試料上方から与えているが、計測している水圧はせん断面の2mm上方で測定している。これは応力状態が破壊線に近づき変形が進むが、ある瞬間に急激に土粒子構造が収縮し始め正の過剰間隙水圧が発生し始めた

解釈できる。900秒過ぎに間隙水圧は90kPaとなり、垂直応力とほぼ同等の間隙圧比 $ru=u/\sigma=0.9$ に達し、せん断抵抗は40%程度低下した。その間、せん断変位(図中のShear displacement)は860秒から900秒すぎまで下に凸の二次曲線的な形を示し加速した。その後直線的になり、速度が一定となったが、これは試験機のモーターの定格によるものである。地すべりの自然状態では斜面傾斜が同じであれば加速は続いていたことを示す。有効応力経路から得られる最小の見かけの摩擦角は12.7度となった。源頭部の傾斜より相当程度小さいため、加速的な運動をしたことは十分に説明できる。破壊線は38.7度であり、源頭部傾斜が34度であることから、間隙水圧が発生しない限りは動かないことも説明できるに試験終了後の試料を観察すると、せん断ゾーンは構造変化を起こしたため締め固めたように堅く、色も明らかに異なっていた。

Fig. 10 Time series data from the result of pore-pressure control test. Pore pressure increase rate is 0.05 kPa/sec. Accelerating motion was observed after failure at about 860 sec due to sudden shear resistance reduction.
