## 強風災害と耐風設計

河井宏允

## Strong Wind Induced Damages and Wind Resistant Design of Houses and Buildings

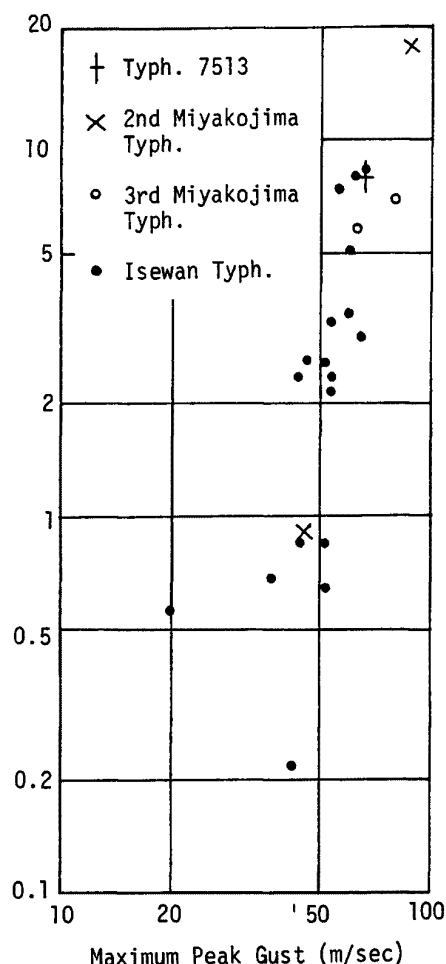
伊勢湾台風は、死者・行方不明者あわせて5000人以上という、強風災害では室戸台風と並ぶ日本で最大級の被害を出した台風であり、人々の記憶の中に今でも残っている台風の一つである。伊勢湾台風による被災者数は全国で153万人に及び、後の災害対策基本法制定の契機となった。被害調査では、最も被害が著しかった愛知県、三重県、和歌山県における台風時の最大風速および最大瞬間風速が調査され、詳細なマップが作成された（石崎ら、1961）。また、愛知、三重、岐阜、長野の各県における家屋の被害数も調査され、全壊率が風速マップとほぼ対応していることが報告されている。家屋の被害は最大風速ではなく、最大瞬間風速に関係が深く、全壊率は風速の5乗に比例して増大することが報告されている

(Fig. 1 (石崎ら, 1976) )。また, 市街地の被害率は郡部の被害率より小さいことが報告されている。上記の結果は, 後の被害調査でも繰り返し見いだされている。

Fig. 1 Relationship between the rate of completely destroyed houses and the maxim peak gust.

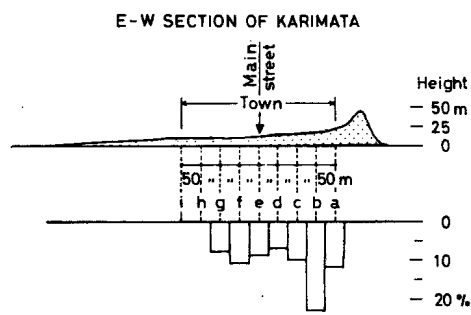
日本最大の風速 (最大風速60.8m/s, 最大瞬間風速85.3m/s) を記録した第2宮古島台風, その2年後に宮古島を来襲した第3宮古島台風では, 市町村ごとの被害の詳細なマップが作成され地形や風速および風向などの影響が検討された (石崎ら, 1968,1970)。この報告の中で注目すべきは, Fig. 2に示した狩俣地区の被害に現れた地形の影響である。狩俣地区は宮古島の北部の半島の先端にあり, 東側の海岸から50mの切り立った崖の背後に広がっている。被害時の風向は北西で, Fig. 2の奥から手前に向けて, 崖に当たるように吹いたと推定されている。Fig. 2に示されているように, 崖の直ぐ後ろでの被害がもっとも著しく, 地形による風速の増速の影響が現れている。尾根や山の頂上付近では風速が大きく増速されることが分かっているが, 崖や山の後ろでも風速が増速されることがあることは, あまり報告されていない事例として留意すべきであると思われる。また, 第3宮古島台風時に観測された強風は, Table 1に示したように第2宮古島台風時の風速より5m/s程度小さいが, 全壊戸数は1/3以下となっている。全壊率は風速の5乗に比例して増大すると言われているが, この関係で補正をしても全壊戸数は1266戸で半分以下となる。この原因は, 第2宮古島台風によって脆弱な家屋が壊れてしまったことによると思われる。なお, 平成3年に宮古島を襲った台風0314号による被害は, 第2, 第3宮古島台風による被害よりもはるかに小さい。これは, 第3宮古島台風の後, 宮古島では木造からコンクリートへの家屋の建て替えが進んだ結果である (丸山ら, 2004)。なお, 重軽傷者は台風0313号の時の方が大きいことも注目に値する。

Fig. 2 East-west section of Karimata and the rate of completely destroyed houses.

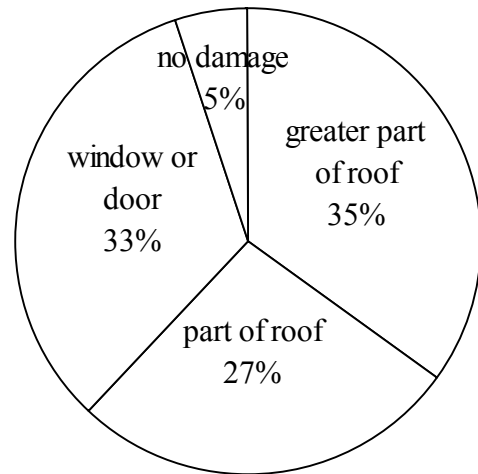
私は1972年に防災研究所の助手に採用されたが, 私が初めて本格的な強風被害調査に参加したのは, 1975年に八丈島を襲った台風7513号による強風被害調査である。八丈島は2つの山の間の平地に住宅が立ち並んでおり, 山の谷間を抜ける強風によって, 大きな被害が生じている。八丈島の家屋の屋根は波形亜鉛鉄板 (いわゆるトタン) 葺きである。Fig. 3は, 家屋のどこが被害を受けたかを円グラフで表示したものである (石崎ら, 1976)。これによると屋根の被害が62パーセントと非常に大きいことがわかる。したがって, 屋根の耐風性能の向上が強風被害低減の鍵である。また, Fig. 4は調査した窓が何が原因で破壊したかを円グラフで示したものである。Fig. 4に示されているように, 風圧が34%, 飛散物が41%と

Fig. 3 Damaged part of houses

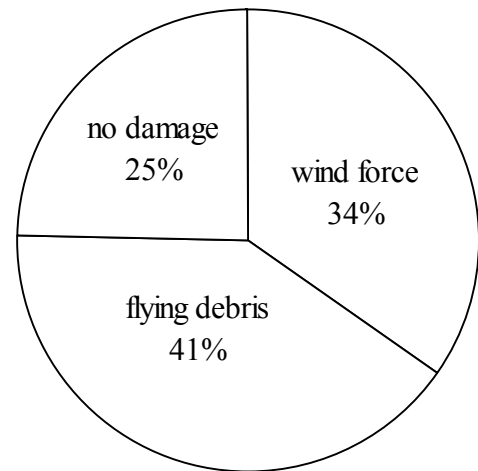
なり, 飛散物に対する防御が非常に重要であることがわかる。飛散物に対する防御の必要性は, この後の調査によっても明らかとなっているが, 残念ながら現在でもまだ日本では飛散物防御の指針などはない。そのため, 防災研究所では, 現在, 窓ガラスや外壁などの衝撃試験を実施し, どの程度の耐衝撃性があるかを調査中である (丸山ら, 2009)。

Fig. 4 Causes of damage

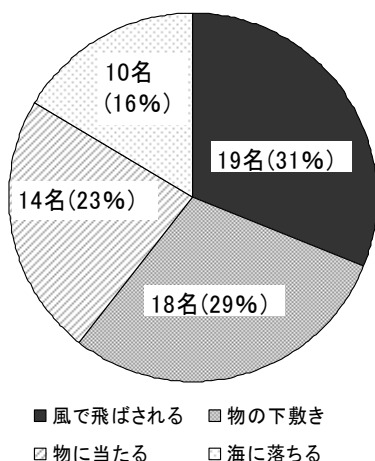
1980年代は台風による大きな被害はなく、比較的な静穏な10年間であった。しかし、1990年代以降は、強い台風が次々に日本に来襲し、大きな被害をもたらした。特に1991年に、九州に上陸後日本海を北上した台風9119号は日本各地に甚大な被害をもたらした。この台風に関する被害調査結果は、科学研究費突発災害研究成果報告（光田ら、1992）にまとめられているが、この中で従来の強風災害ではあまり調査されなかった強風による死亡原因が桂によって解析されFig. 5に示されている。Fig. 5によれば、風で飛ばされた者が19名(31%)、物の下敷きになった者が18名(29%)、物にあたった者が14名(23%)で残りの10名(16%)が海に落下した者であった。Fig. 5に示された人々がどこにいたかは不明であるが、家の中にいた人はほとんどいないと思われるので、台風などの強風時に家の外にでることは極めて危険である。

Fig. 5 Cause of dead persons in Typhoon 9119

ことがわかる。台風通過後、屋根の点検や修理をして吹き飛ばされるといった例や、台風時に田畑などの見回りに行って用水路に転落したり、海に落ちたりする例も多い。強風時には、飛散物も多く、また樹木なども倒れるので、外に出ないようにすることが重要である。

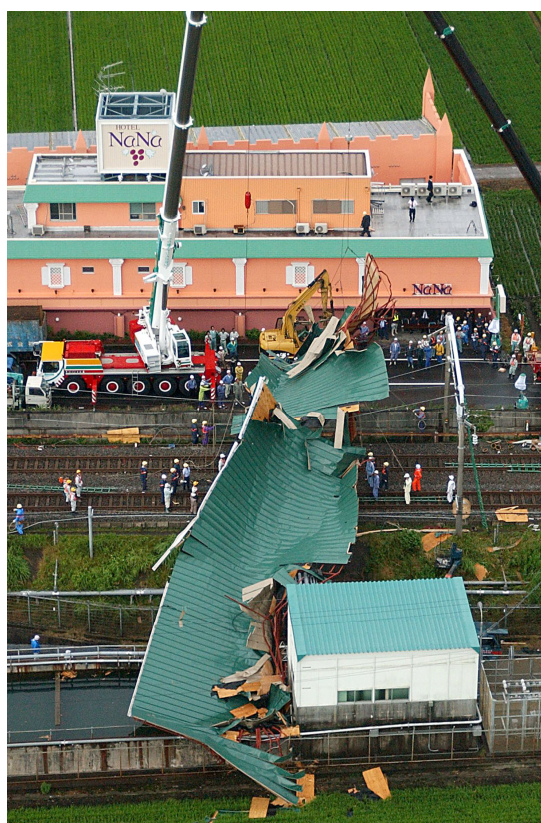
2004年に来襲した台風は我々に幾つかの教訓を残した。最初の被害をもたらしたのは台風0406号であった。この台風は室戸岬付近に上陸し淡路島を通り若狭湾に抜けたが、台風被害は中心から60km以上も離れた琵琶湖の東岸で発生した。国道8号線沿いのホテルの屋根（9m×40m）が飛んで新幹線の架線に引っ掛かり、新幹線が6時間にわたり不通になった（河井・西村、2005）（Photo 1）。幸いにして新幹線は強風の為に事前に運行を見合わせおり、大事故には至らなかったが、もし運行中に屋根が飛ばされたとしたら大事故に繋がるどころであった。新幹線にかぎらず、鉄道の線路脇には強風で飛散しやすい地物も多く、この被害は我々に近代社会のもつ災害への脆弱性の一端を見せた。後で述べる例のように、強風で列車そのものが転倒することがなくても、周りの地物の飛散によって、大きな事故が生じる恐れがあり、至急点検が必要だと思われる。

ところで、この時に被害のあった屋根は、被害のほぼ直前に改修したもので、既存の屋根に鉄骨造の新しい屋根を設置したものであった。屋根そのものはかなり頑丈に作られてはいたが、既存の構造体との接合が不十分なことが原因で飛散に至ったものである。この屋根の質量は7t程度であるが、ただ置いただけの場合には揚力係数を-1とすると18m/s程度の風で飛散する。このように、重量のみで風の力に抗することは極めて難しく、確実に構造体に接合す

Photo 1 Blown roof of a hotel onto JR track.  
(Yomiuri news paper, 2004/6/22)

ることが重要である。既存の屋根に新しい屋根をかぶせる置屋根は北海道では良く見られるが、この年の台風0418号によって、多くの置屋根に同様の被害が発生した。

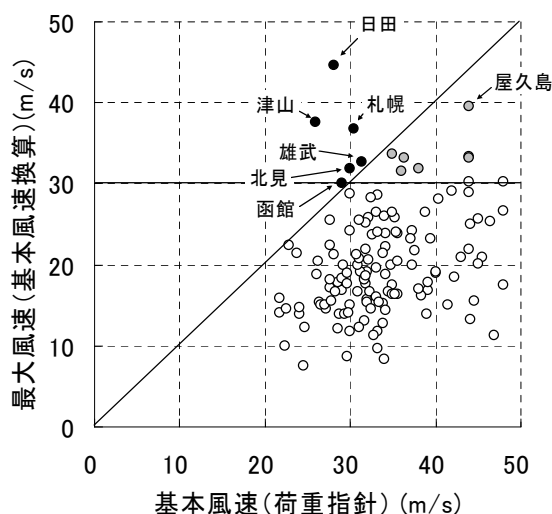
この台風の被害で注目すべき点として、Fig. 6に示したように、北海道を除く九州、四国、本州ではほとんどの気象観測点の最大風速が設計風速以下だったにも係わらず、家屋を含め多くの地物が被害を受けたことである。スプリングエイトや山口情報セ

Fig. 6 Comparison of the maximum wind speed with design wind speed defined in AIJ Recommendation.

ンターの場合でも、最大風速は設計風速をかなり下回っていたにも係わらず、大きな被害となっていました。このことは、家屋等が必ずしも建築物荷重指針・同解説などに示されている風荷重にたいして壊れないようには作られてはいないことを示している。特に強風による被害の多い外装材では、必ずしもその耐力が十分ではないのではないかと思います。

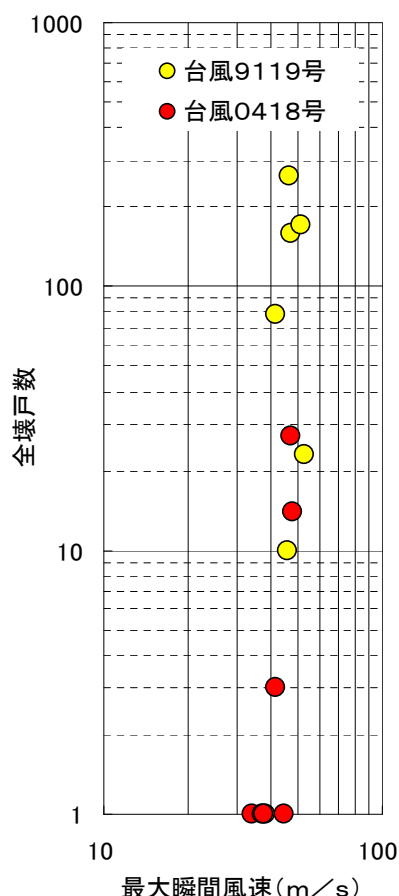
Fig. 7 Relationship between the rate of completely destroyed houses and the maxim peak gust in Typhoon 9119 and 0418

Fig. 7は0418号台風の九州の各県的全壊戸数と最大瞬間風速を9119号台風と比較したものである。Fig. 7では全壊率が小さいため全壊戸数で示してあるが、最大瞬間風速50m/sでの全壊率は0.02%程度で、前述した伊勢湾台風時と比較して2桁程小さく、この20年~30年程の間に建物の強度が大きく増加したことが伺える。しかし、注意すべきは、最大瞬間風速のわずかな差が全壊戸数の大きな差につながっていることである。伊勢湾台風時には、全壊率は風速の5乗に比例して増大したのにたいして、この2つの台風の被害戸数は最大瞬間風速の実に12乗に比例して増大する。したがって、最大瞬間風速が70m/sでは全壊率は1%，80m/sでは5.6%，90m/sでは23%に達する。90m/sの強風は、フジタスケール3程度の竜巻に匹敵する風速ではあり、竜巻によって多くの建物が破壊されている現状をみれば、この程度の被害がでることは別に不思議ではない。台風で果たして80m/s以上の風が吹くことがあるかどうかということについては、過去に第2，第3宮古島台風や台風9918号，台風0313号で最大瞬間風速が80m/s以上に達する強

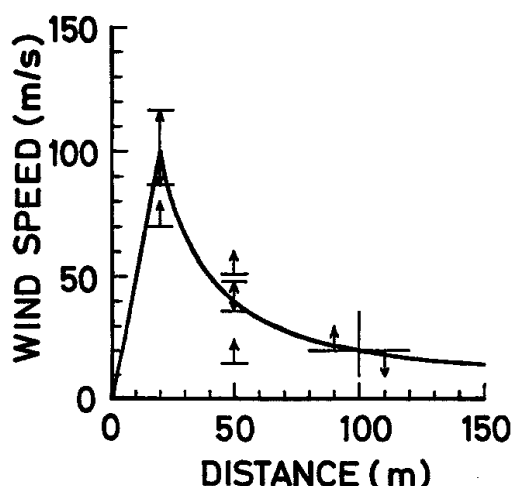
近年、竜巻等の強風による建物などの被害が、地震とならんでマスコミに大きく取り上げられるようになっている。今年の5月の連休中に茨城県や栃木県を竜巻が襲い、死者2名を含む多くの被害を出したことは記憶に生々しい。しかし、竜巻等の被害は近年になって急増したわけではない。防災研究所では、早くから竜巻を含む様々な小規模擾乱による被害調査を行ってきた。1969年12月7日に愛知県豊橋市を襲った竜巻は、死者1名、重軽傷者69名、住家の全半壊69名という被害を出すとともに、東海道新幹線を初め多くの交通機関が不通になり社会に大きな影響を及ぼした（石崎ら，1971）。竜巻の調査では、被害の分布の他、竜巻時の強風予測、竜巻発生時の気象状況の調査などが実施される。当時私は大学院の1回生であったが、調査に参加することができた。多くの被害から竜巻の破壊力の凄さを実感するとともに、竜巻時に発生する強烈な揚力によって、鉄骨造のドライブインの屋根が大きく折れ曲がったことにショックを受けた。当時の建築学会発行の鉄骨構造基準に掲載されていたトラス組の山形ラーメンの設計例では、屋根面を支えるトラスの下限材の座屈の計算は示されていない。トラスの上限材は母屋で区切られており、座屈長さは下限材に比べて短く、雪などの鉛直荷重に安全のように、その座屈がチェックされていたが、下限材については、どのような計算もなされていない。しかし、目にした光景は、トラスの下限材が大きく座屈、屋根がめくりあがった状況であった。勿論、当時の構造設計にも風荷重の影響は考慮されていたが、下限材の座屈は盲点のような気がした。なお、鉄塔の斜材の座屈から計算された竜巻時の風速は80m/s以上と極めて大きなものであり、推定された風速分布や被害分布から、最大風速半径が20m程度で、竜巻時の風速がFig. 8に示したように、ランキン渦によって近似できることが明らかとなった（石崎ら，1971）。ランキン渦による竜巻時の風速のモデル化の有効性はその後の竜巻の調査でも実証されている。

Fig. 8 Relation between wind speed estimates and distance from the Tatsumaki center.

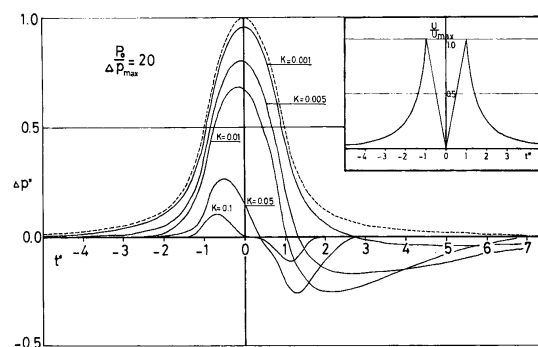
翌年の1973年に石川県の押水町で起こった竜巻の被害調査は、私の郷里が石川県金沢市であったことから、私が中心になって被害調査をした初めてのものではあった。この時の調査では、戸や窓が家の外側に向かって飛び出したりしていることや、飛散した瓦が少なく屋根上で叩きつけられるように破壊していることが判明した。竜巻被害の主要因は、竜巻に伴う強風と竜巻中心付近の気圧の低下だと言われている。その時の調査では、後者の結果がどのような影響を建物にもたらすかを理論的に検討した（石崎ら、1974）。Fig. 9はその結果を示したもので、竜巻をランキン渦と仮定した場合、竜巻通過時の気圧の変化によって建物にどのような力がかかるかを示している。Fig. 9中のKは、建物の壁の隙間の状態と竜巻時の気圧降下、最大風速半径、移動速度などで決まる定数であり、一般の家屋で0.003から0.06程度で

ある。気密性の高い建物では竜巻通過時にも建物内の内圧の変化は小さいため、竜巻の急激な気圧降下によって外向きに大きな力が作用する。一方、気密性のない建物や窓などが開いたり壊れたりした場合、建物の内圧は外部の圧力に追従するため、建物にはあまり大きな力は作用しない。ただし、内圧の変化は常に竜巻に伴う気圧降下に遅れるため、竜巻が近づく時には外向きに、竜巻の通過後は内向きに作用することになる。このことが、屋根瓦が叩きつけられるように割れたことと関係があったのかも知れない。なお、Fig. 9の計算は電卓を用いて逐次数値計算をした結果である。

Fig. 9 Time history of explosive pressure by the pressure drop of a tornado.
