# 台風 7513 号による八丈島の構造物の被害について

## ON THE STRUCTURAL DAMAGES CAUSED BY THE TYPHOON 7513

By *Hatsuo ISHIZAKI, Junji KATSURA, Yuzo YOSHIKAWA*  
and *Hiromasa KAWAI*

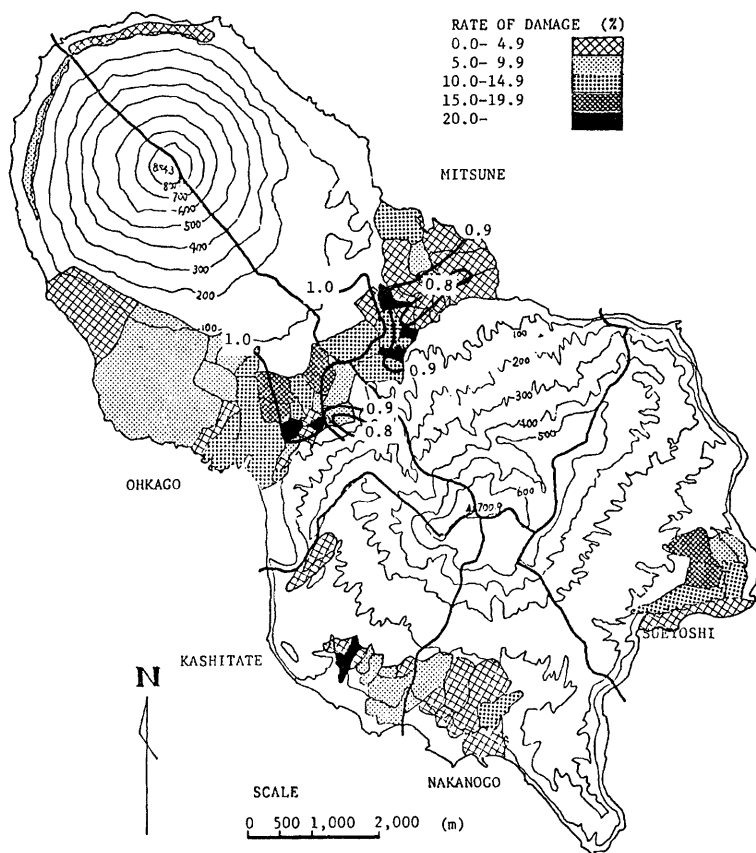
Fig. 4. Distribution of damage rate for collapse of houses.

地形による被害分布の差を更に詳しくみるために、各地区の部落ごとの全壊率の分布を Fig. 4 に示した。

これによると、全壊率の分布は一樣ではなく極めて複雑な様子を示している。特に2つの山の谷間の大賀郷・三根地区における被害分布は複雑で、被害の少ない部落に隣接して被害の多い部落があるなど、必ずしも地理的に連続した被害分布を示さない。Fig. 4の実線は藤谷による風洞実験結果を示したものである。実験時の風向は南西で、図中の数字は基準風速に対する50m付近における最大瞬間風速(平均風速に乱れ強さの3倍を加えたもので代用した。)の比を示している。風洞実験結果と全壊率の分布とはよく対応している部分もあるが、全く逆の傾向を示しているところもある。また風洞実験結果は当然のことながら全壊率の分布にみられる地理的な不連続性を示さない。なおこの図に示さなかった他の風向(南及び西)の場合の風洞実験結果と全壊率の分布との対応は、南西の場合より悪かった。このように必ずしも風洞実験結果と全壊率の分布が良い対応を示さず、全壊率の分布に地理的不連続性があったのは、風洞実験では再現できない状況、即ちスケールの小さな地形等が被害に影響を及ぼしていると考えられる。

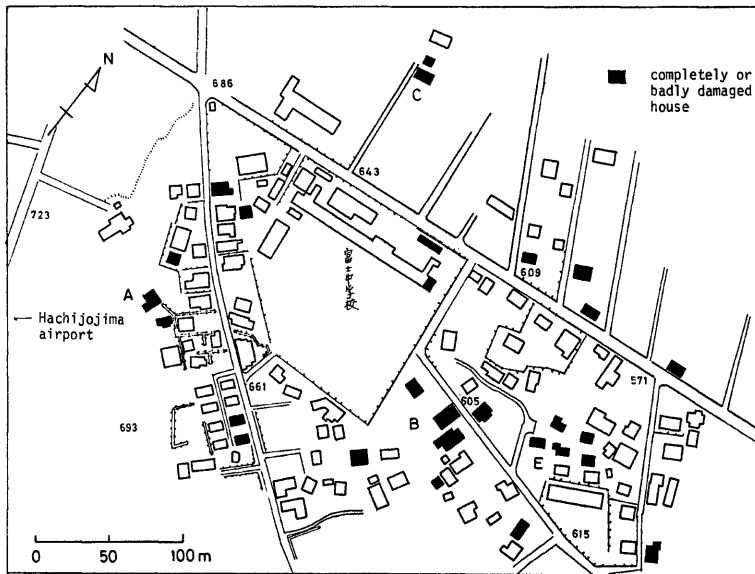
Fig. 5. Distribution of damaged houses in Mitsune area.

このようなスケールの小さな地形及び周辺の建物との関係をみるために各部落の家屋の被害分布を調べた。この一例を Fig. 5 に示す。この図は三根地区の富士見・新田部落における住家の被害分布を示したものであり、黒くぬってある部分が全壊及び半壊した住家である。この地域は八丈島飛行場の東側にあたり、東へ向かってしだいに低くなっている。これによると、このような狭い地域内でも家屋の被害分布はかなり複雑

な様子を示すことがわかる。この地域は、後に述べるように防災対策と被害の関係等を調べるために筆者が詳細に踏査したところである。Fig. 5 や他の場所における調査結果等に基づいて、被害を受けた住家の周囲の状況を述べると次のようになる。

- (1) 地形的に見て風当りの強いところ。例えば被害家屋の風上側に遮蔽物が何もない場合 (Fig. 5 地点 A, C), 平屋建の多いところに2階建家屋が建っている場合、傾斜地や周囲より高い敷地や丘の上に建っている場合等がこれにあたる。

- (2) 他の建物や地形によって生じる強い渦の領域にあたる場所。例えば Fig. 5 の地点 E のように風上側に2階建の鉄筋コンクリート造の建物がある場合、そのすぐ後の1列目の住家にはほとんど被害がなく、少し離れた2列目の住家が最も大きい被害を受け、更に離れた3列目の住家も被害を受けた。なおこれらの住家は全部同じ大きさで構造をもつ町営住宅である。
- (3) 建物相互の干渉によって単独で建っている場合より大きな風力を受ける場合。例えば Fig. 5 地点 D のように同じ形の建物が数軒並んでいて、その中の一部が極めて大きな被害を受け他の家の被害がほとんどなかった。

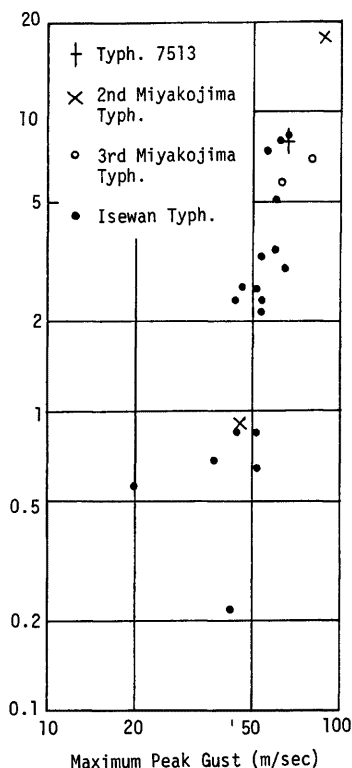
Fig. 6. Relationship between damage rate for collapse of houses and maximum peak gust.

しかし第2、第3宮古島台風、伊勢湾台風及び今回の台風による住家の全壊率と最大瞬間風速との関係（一説には全壊率は最大瞬間風速の5乗に比例するといわれている。）を示した Fig. 6 によると、今回の台風による八丈島の住家の全壊率はそれ程異常なものではないことがわかる。従って八丈島の住家が他の地域（例えば宮古島）の住家に比べ、特にその耐風性能が劣っているとはいえない。

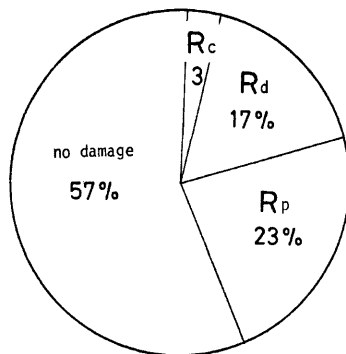
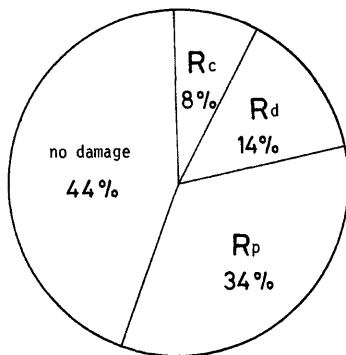
Fig. 7. Comparison of damage rates of houses.

この節のはじめの部分で八丈島における木造の住家の特徴を述べ、その中で昔からの民家の方が最近の家より防風対策を施してあることを述べた。最近の家の耐風性能を調べるために昭和48年から50年の間に建てられた木造の住家の被害と、全住家の被害を比較して Fig. 7 に示した。これによれば、全壊率は最近の住家の方がかなり小さいが、全半壊率は同じである。家屋の老朽化による耐力の低下を考えると、やはりこの結果からも最近の住家の耐風性能が劣ると言えるかも知れない。

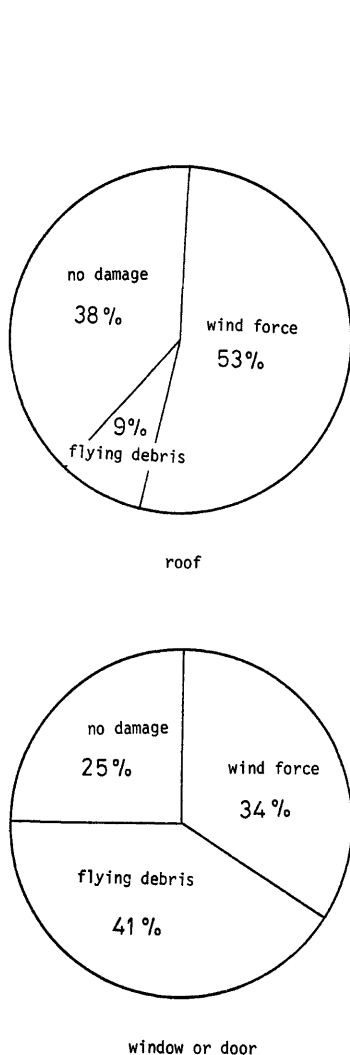
Fig. 9. Causes of damages of roofs and windows.

屋根や窓の被害が、風力によってもたらされたのか(一次被害)それとも飛散物によるものか(二次被害)を調べたのが Fig. 9 である。屋根の場合、風力による被害が圧倒的で二次被害は一次被害の 2 割にすぎない。一方窓、戸や外壁の場合、一次被害と二次被害はほぼ半々程度であった。従って窓や戸の場合、飛散物からの破壊を防ぐために、板を打ちつけたり、雨戸を締めたりすることは有効であり、調査した住家のうちで大被害の家等を除けば、そのような対策を施した部分の被害は比較的小さかった。

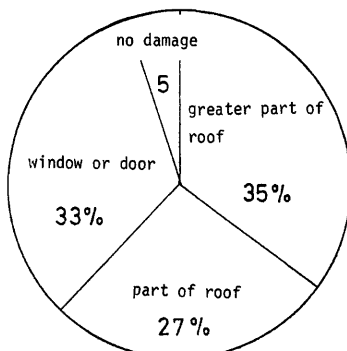
Fig. 8. Damaged parts of house.

最初に、台風によって住家のどの部分にどのような被害が生じたかについて述べる。Fig. 8 は住家の各部分の被害率を示したものである。これによると調査した住家の殆んどが何等かの被害を受けたことがわかる。またそのうちの 62% の家が屋根に被害を受け、屋根が半分以上吹き飛んだ家が 32% もあった。屋根の被害は 3 節でも述べたように、小屋組を吹き飛ばされたものから、野地板、トタンがはがれて飛んだものまでいろいろであった。また破壊した場所も、風上側が破壊した家、風下側が破壊した家等様々であったが、切妻の屋根の場合総じて風下側が破壊していた家が多かった。また家に付属して建てられた物置やベランダ等は大きな被害を受けているものが多かった。

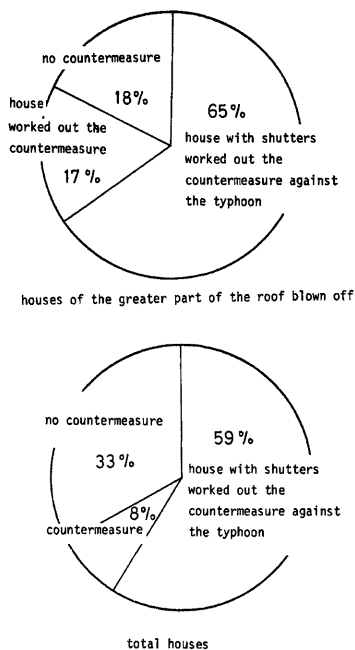
Fig. 10. Countermeasures against the typhoon.

最後に雨戸等の防風対策と大被害の関係について述べる。Fig. 10 は雨戸を持っていた住家がどの位あったか、台風時に防風対策をした家がどの位あったかを、調査した全住家と屋根に大被害を受けた住家とに分けて示したものである。これによると、約 60% の家が雨戸を持ち、約 70% の家が窓に板を打ちつけたり、家を縄でしばる等の防風対策をしていた。しかし台風の進行速度が速く、防風対策をし始めたのは 16 時頃の風がかなり強く吹き始めた後の家が多く、十分な対策が出来たかどうかは疑問である。また Fig. 9 の屋根に大被害を受けた住家の方は、防風対策を施した家が 80% 以上もあり、被害の軽かった家よりも大きいという意外な結果となった。大被害の家の方が被害の小さかった家に比べて必ずしも構造が弱いとは言えない。従って雨戸を締めたり、窓や戸に板を打ちつけるといった応急的な防風対策ではこのような被害を防ぐことができないと考えられ、構造体自体の耐風性能を改善することが必要であると考えられる。

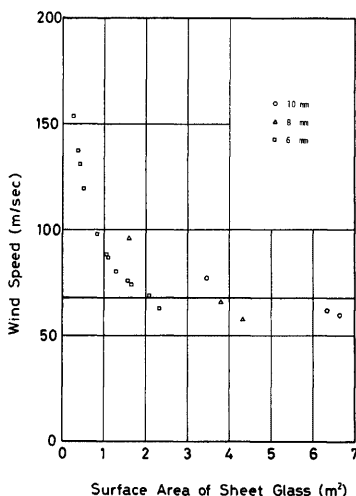
Fig. 11. Relation between surface area of sheet glass and wind speed for breakage.

八丈島国際観光ホテルの破壊した板ガラスについて、載荷時間  $T = 1 \text{ sec}$ 、強度係数  $f = 0.5$  (破壊確率は 1%)、風力係数を 1.0 を仮定して、板ガラスの破壊風速を求め Fig. 11 に示した。面積の小さい板ガラス程破壊風速が大きくなる傾向にあるが、これは同一の建物で窓の面積の大小にかかわらずある程度統一した

厚さの板ガラスを用いるためである。図中の横線は、八丈島測候所で観測された最大瞬間風速を示している。

2m<sup>2</sup>以上の面積をもつ板ガラスの破壊風速（破壊確率1%）は、そのほとんどが最大瞬間風速値以下となった。ガラスの強度はバラツキが大きく、また調査したガラスの受けた風圧が必ずしも測候所で観測された最大瞬間風速に対応する値ではないかも知れないが、2m<sup>2</sup>以上の板ガラスについては風圧力によって破壊されたものもあったと考えられる。一方2m<sup>2</sup>以下の板ガラスの大部分は、飛散物及びサッシの変形によって破壊したと考えられる。
