## 足羽川山地流域における2004年水害について

上野鉄男・石垣泰輔\*

### 要 旨

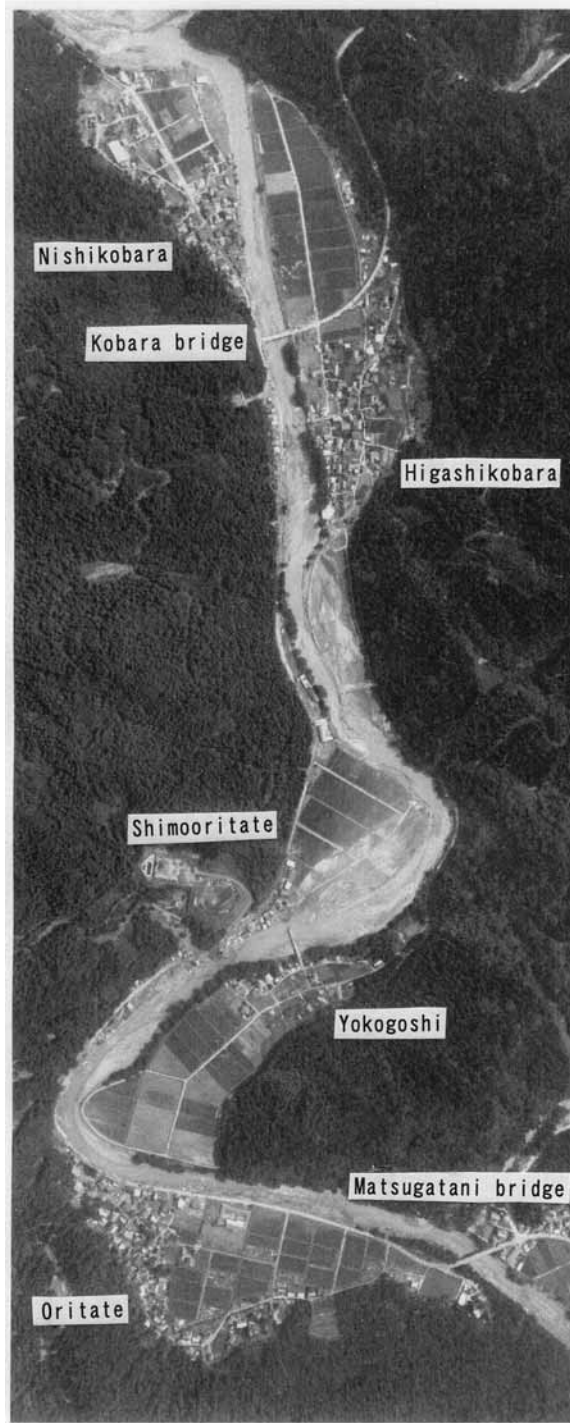
Photo 1 Aerial photograph taken after the flood around 32.3 ~ 36.1km section

折立 (おりたて) 地区の水害の発生状況は前掲の Photo 1 に示されている。

松ヶ谷橋 (35.9km 地点) の下流では平地の標高が急激に低くなっており、河床との標高差が小さい。すなわち、河川が浅くなっている。また、2004 年洪水で折立の集落付近の足羽川の河床は 1m 以上上昇した。

折立地区では、河川沿いに国道 (476 号) が通っているが、松ヶ谷橋より約 200m 下流の 35.6 ~ 35.8km 区間付近では国道と河床との標高差が小さくなっている。その付近から氾濫水が大量に流入し、国道より 20 ~ 50cm 低い水田を約 300m 流下して折立の集落に押し寄せた。折立の集落の川沿いは地盤が低く、そこでは浸水深が 1.5 ~ 2m となり、住宅の床上に浸水した。集落周辺の足羽川の水位も国道よりかなり高かった。

横越地区の平地は全体的に高かったが、その上流側での土地と河床との標高差は、下流側の標高差よりも小さくなっている。また、河道湾曲の頂点付近(35.1km 地点)では河道幅(47m)が小さくなっており、河道湾曲の頂点付近の河道に土石が堆積していた。集落周辺の足羽川の河床は 1m 以上上昇し、集落の周辺の 2 箇所にあった淵が埋まってしまった。

横越地区の平地の上流側には、川沿いに道路があり、それは農地より 30～60cm 高いが、堤防ではない。上記の道路の最上流から約 50m までの間の農地に土砂が堆積しており、この部分からの洪水氾濫が大きかったことがわかる。河道湾曲の頂点付近の河道幅が小さいことが、洪水氾濫を大きくしたと考えられる。

横越橋下流の湾曲部左岸の平地は砂州の形状を持っており、平地の上流側では土地と河床との標高差が相対的に小さくなっている。したがって、農地の上流側から洪水が流入して流下したため、農地の上流側が洗掘されて低くなり、そこから大量の土石が流入して広い範囲に堆積し、大きな被害が発生した。ここでは、河道湾曲の頂点付近(34.2km 地点)で河道幅(47m)が小さくなっているため、その上流側河道に大量の土

石が堆積して、河床を約 2m 上昇させ、農地への土石の流入を容易にした。流入した石の大きいものは長径が 40～50cm に達している。

東河原の集落の上流にあるゆるい湾曲の内岸側の狭い平地(33.6～34.0km 区間右岸)は砂州の形状を持っており、土地の上流側では土地と河床との標高差が相対的に小さくなっている。この場所の農地は全体的に低くなっており、そこを洪水が流下したため、農地の洗掘や土砂の堆積により、広い範囲にわたって被害を受けた。ここには、住宅はなかった。ここでは、河道湾曲の頂点付近(33.7km 地点)で河道幅(47m)が小さくなっていた。低い農地を守るため、高さ約 0.5m の堤防があるが、堤防は下流側ほど低くなっている。洪水はこの堤防を全面的に越流したが、平地の上流端から 3 分の 1 ほどの場所で約 10m 破堤した。その少し下流で破堤寸前の箇所もあった。

しかし、流失した橋の上下流の川沿いの住宅は地盤が低く、深刻な浸水被害を受けた。流失した橋の直下流の住宅は鴨居まで浸水し、家の中を洪水が通り抜けたため建具や家財が流失し、1階は柱以外何も残らなかった。また、川側の柱が流木の衝突などによって失われた。2005年4月の調査時点では、同住宅の改修が完了していた。流失した橋の上流の川沿いの住宅は床上1.5mの浸水被害を受けた。同住宅の横を通る道路の浸水深は約1.3mであった。

流失した橋の約170m下流には河原橋があり、両橋とも洪水時には洪水を塞ぎ上げて周辺の氾濫水の水位を高くした。また、流失した橋の上流側に土石を堆積させて河床を約2m上昇させたそうである。これらが災害を大きくしたと考える。

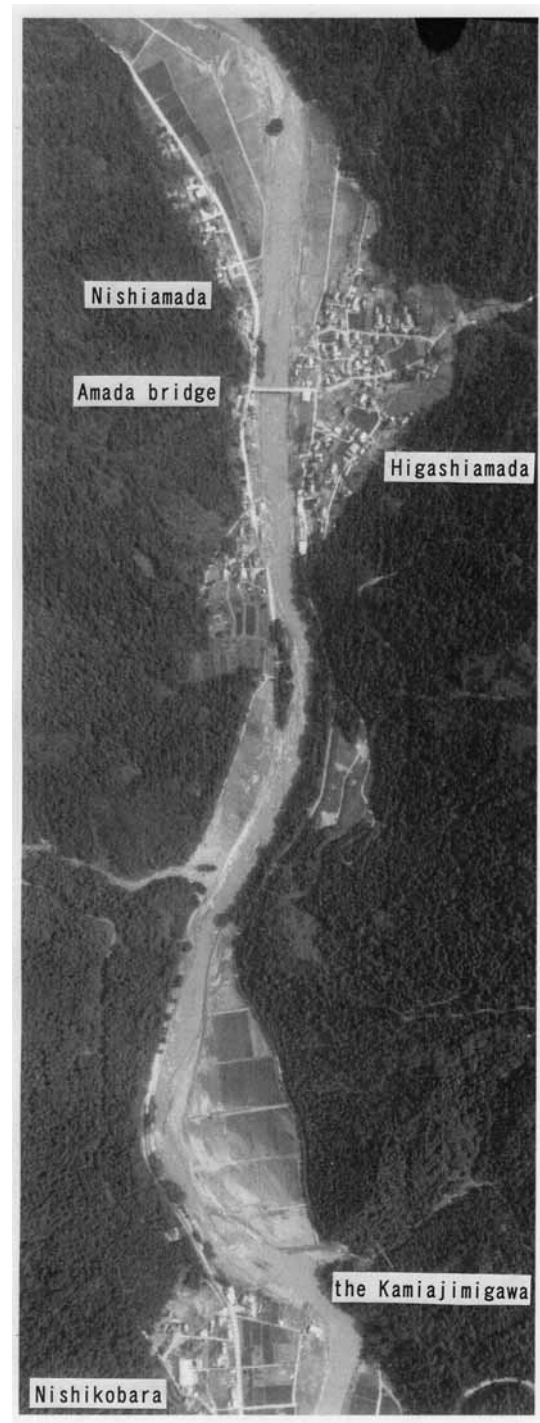
Photo 2 Aerial photograph taken after the flood around 30.3 ~ 32.7km section

西河原地区の災害の発生状況は前掲のPhoto 2に示されている。

河原橋下流の湾曲部内岸の平地は砂州の形状を持っており、平地の上流側は土地と河床との標高差が相対的に小さかったが、そこに集落があったことが問題である。この集落の川側では過去に1m程度の嵩上げをし、護岸の上にパラペットも造られていた。それでも、対岸の東河原地区の農地よりも約1m低いそうである。河道湾曲の頂点付近(32.6km 地点)では河道幅(44m)が小さくなっている。河原橋の下流の河道の直線部では土石の堆積が少なく、河道湾曲の頂点付近より下流の河道で土石の堆積が多かった。

集落内では、県道(2号)沿いの川側の住宅の被害が大きく、道路の浸水深は70~90cmで、上流側ほど浸水深が大きかった。洪水後に、県道や住宅の敷地内には多数の流木が残っていた。一方、県道から川側に入った場所の住宅は、県道よりも敷地が低かったにもかかわらず、県道沿いよりも浸水深が20~30cm小さく、基礎を高くしていた住宅では床下浸水のみですんだところもあった。川に近い場所では、パラペットを乗り越えて洪水が流入し、浸水深が1mを超えた。集落周辺では、護岸やパラペットの破損はなかった。河原橋に流木がかかって洪水を塞ぎ上げたため、橋上流で道路に溢れた洪水が県道を通して流下し、標高が高い県道沿いで被害が大きかったことが注目される。

河原橋上流の流失した橋周辺の川沿いに6~7軒あった住宅は地盤が低かったため、軒並みに天井まで浸水し、深刻な被害を受けた。敷地が低い住宅は2階まで浸水した。住宅の前を通る国道は流失した橋の下流が破壊されて流失した。橋による洪水の塞ぎ上げと土石の堆積による河床上昇がここでの災害を大きくした。6) 上味見川合流点下流右岸(31.8~32.5km 区間右岸)

上味見川合流点(32.5km 地点)下流の河道湾曲部の内岸側の平地は上流側が低くなっており、砂州の形状を持っている。この平地には住宅はなかった。ここでは、河道湾曲の頂点付近(32.2km 地点)の河道幅(65m)は小さくはなかったが、河道湾曲の頂点付近とその上流の河道に土石が堆積して河床がかなり浅くなっていた。この土石は上味見川と足羽川の両方からもたらされた。上味見川の合流の影響もあって、農地の最上流部が侵食されると同時に、洪水が流入した上流側の農地は洗掘されて低くなり、そこから大量の土石が流入して広い範囲に堆積した。流入した石の大きいものは長径が40~50cmに達している。

東天田地区周辺の河道は直線に近い。東天田の集落は、住宅地の背後の谷から流出した土石の堆積で形成された地盤の高い場所にあり、概括的には被害が小さかったと言える。しかし、天田橋(30.9km 地点)の上流の川沿いの住宅は地盤が低く、橋に流木がかかって

洪水を塞ぎ上げたために、床上 10cm の浸水被害を受けた。洪水位は土間から 70cm、床上 40cm であったが、家屋の水密性がよかったことと、洪水の増水と減水が速かったために、実害は床上 10cm の浸水にとどまった。住宅横の道路上を、約 30cm の水深で洪水が流木を伴って流下した。住宅周辺の河床の高さは災害前と変わらないということで、河床に岩盤も見えていた。明治 19 年 9 月にも同程度の洪水があったそうである。

天田橋上流の川沿いで県道より山側にある住宅は、敷地がかなり高かったが、床下に浸水した。天田橋に流木がかかって洪水を塞ぎ上げたために、住宅横の県道の浸水深は 120cm になった。

天田橋下流の湾曲部の内岸側の平地は川側が少し低くなっている。また、河道湾曲の頂点付近 (30.4km 地点) の河道幅 (50m) が小さく、この周辺の河道に土石が堆積して河床が上昇し、河道湾曲の頂点付近の川沿いで農地が侵食された。ここでは、農地への土砂の堆積があり、狭い範囲で石も堆積していた。この周辺では、河岸より 10 ~ 15m 内側に川沿いに杭が打たれており、その後に河道を拡幅する復旧がなされるものと推察される。農地の最下流部 (29.8km 地点) は河道幅 (50m) が小さかったために、農地の川側が洗掘され、洪水の氾濫によって農地に大量の土砂が堆積した。

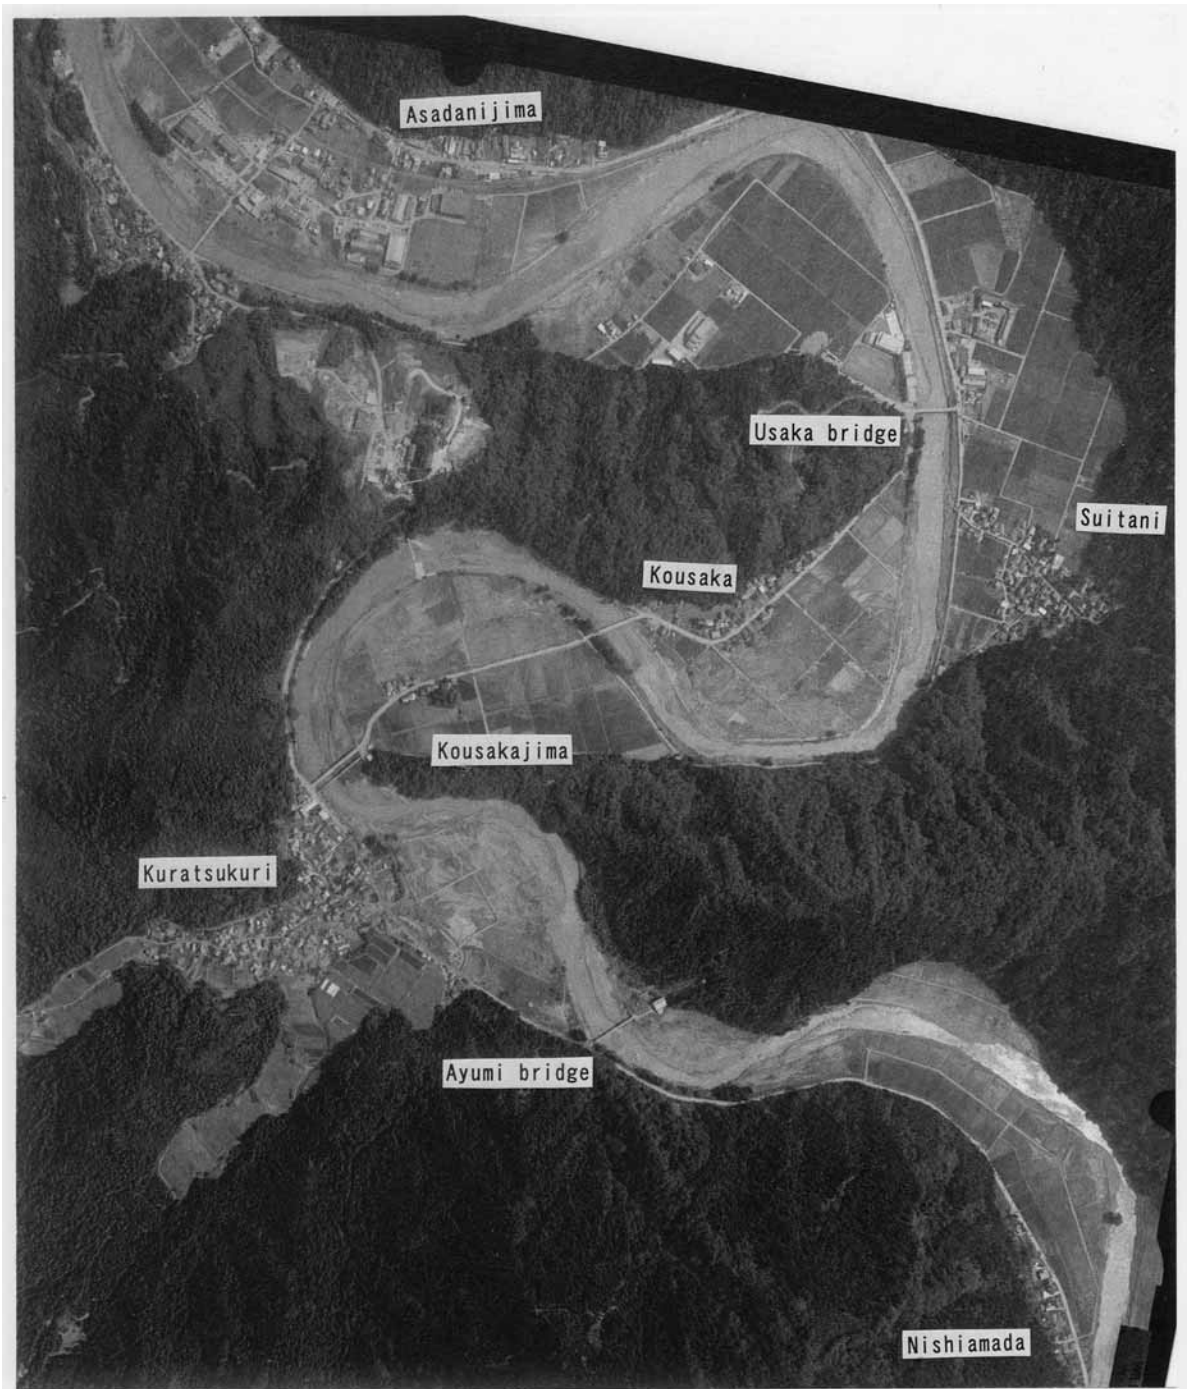
Photo 3 Aerial photograph taken after the flood around 24.3 ~ 30.8km section

発電所に通じる鮎見橋の上流の湾曲部内岸側の平地は全体的に低くて小さいが、砂州の形状を持っており、平地の上流側では土地と河床との標高差が小さくなっている。ここでは、河道湾曲の頂点付近 (29.5km 地点) で河道幅 (55m) が小さくなっており、湾曲部内岸側の河道に大量の土石が堆積していた。

洪水は農地全体を浸水させて流下したが、上流側の地盤の低い部分から流入した洪水によって、農地の川側が洗掘されて低くなり、そこから大量の土石が流入して広い範囲に堆積した。この平地を縦断する道路があったが、道路より川側の農地が低くなっており、川側のほとんどの場所で土石が堆積しており、山側の農地でも道路に近い場所には土石が堆積していた。ここでは、河岸より約 10m 内側に川に沿って杭が打たれており、その後に河道を拡幅する復旧がなされるものと推察される。

新蔵向橋 (28.6km 地点) 上流の湾曲部内岸側の平地は砂州の形状を持っており、平地の上流側では土地と河床との標高差が小さくなっている。このため、平地の最上流部には高さ 1 ~ 1.5m の堤防があったが、上流側の約 80m を残して約 70m が破堤した。さらにその下流には護岸の上に約 60cm のパラペットが造られていたが、上流側の約 30m と中間の約 80m が破壊された。堤防とパラペットが破壊された場所から洪水が流入したため、農地の川側が洗掘されて低くなり、そこから大量の土石が流入して川側の大部分の農地に堆積し、大きな被害が発生した。流入した石の大きいものは長径が 40 ~ 50cm に達している。

平地の下流部に取水堰 (28.8km 地点) があったが、上記のパラペットは堰のすぐ下流までしかなく、それより下流の約 70m は護岸だけしかなかった。氾濫流はパラペットのない場所に向かって流下したので、平地全体に土砂堆積などの被害が及んだ。また、取水堰はそのほぼ半分が右岸側で破壊された。河道湾曲の頂点付近 (29.0km 地点) の河道幅 (74m) は小さくはなかったが、湾曲部内岸側の河道に大量の土石が堆積して、河道の流下能力を小さくしたため、このような広い範囲に大きな被害が発生したと考えられる。河道湾曲部の土石の堆積に取水堰が関与していると考えられる。

新蔵向橋下流の湾曲部内岸側の平地は砂州の形状を持っており、平地の上流側では土地と河床との標高差が小さくなっている。相対的に低くなっている上流側の農地には 1.5 ~ 2m の堤防があった。この堤防は小宇坂橋 (27.75km 地点) の近くまで続いており、小宇坂橋に近づくほど低くなり、小宇坂橋の近くでは農地よりも少し高い道路になっている。小宇坂橋より下流には堤防はない。また、地区の上流から約 450m のところに発電のための取水堰 (28.15km 地点) があったが、この取水堰の少し下流から堤防が急に低くなっていた。取水堰の上流側の湾曲部内岸側の河道には大量の土石が堆積していた。

上記の堤防が取水堰より上流側で約 250m にわたって破堤し、大量の土石が堤内地に流入して広い範囲に堆積した。現地調査の際に、修復された堤防の上に立つと、内岸側の河床と堤内地の地盤高さとの差がほと

んどないように感じた。ここでは、河道湾曲の頂点付近（28.2km 地点）の河道幅（94m）は大きかった。上記の破堤には取水堰が何らかの形で関与していると考えられる。

小宇坂橋下流の湾曲部内岸側の平地は砂州の形状を持っており、平地の上流側では土地と河床との標高差が小さくなっている。ここでは、河道湾曲の頂点付近（27.4km 地点）の河道幅（48m）がかなり小さくなっていた。この地区の農地は山側と川側との高低差が非常に小さい。河床との標高差が小さい上流側の農地には約 1.5～2m の堤防があり、河床との標高差が大きい下流側の農地には堤防がなかった。

洪水により、上記の堤防の上流端から約 70m のところから下流の約 80m が破堤し、そこから土石や流木が流入した。氾濫流は農地全体を流下したが、土石の堆積などの被害が大きかったのは平地の上流側で河川に近い場所に限られた。ただし、流木が大量に流入し、この地区の広い範囲に堆積した。

集落は平地の上流側の山際にあったが、集落の上流側の 3 軒ほどの住宅が床上に浸水し、他は床下浸水の被害を受けた。地区の最上流にある小宇坂橋が洪水を塞ぎ上げ、橋上流にある低い道路を乗り越えて洪水が集落内に流入したために、上流の住宅ほど被害が大きくなった。

しかし、宇坂橋（26.55km 地点）の直下流の川沿いの住宅と保育所は地盤が低い場所にあり、橋に流木がかかって洪水を塞ぎ上げたため、橋の上流からの氾濫流によって住宅は床上 90cm の浸水被害を受けた。これらの住宅と保育所の下流には工場があり、広い範囲を盛土していたために氾濫流が滞留し、被害は比較的小さかった。宇坂橋の周辺では、最近河床が高くなりつつあり、2004 年の洪水によって 1m 近く河床が上昇したということである。

この平地の上流側に美山啓明小学校があり、学校の敷地はかなり高くなっている。学校の下流から約 50cm の高さの堤防が下流の山裾近くまで続いていた。堤防の最下流に近い場所で約 210m が破堤（25.6km 地点付近から下流）し、農地が洗掘され、流木と大量の土砂が堆積したが、石の堆積は少なかった。ここでは、農地の山側と川側との高低差がほとんどないが、河道湾

美山橋(24.75km 地点)から上流には堤防があり、美山中学校より上流では堤防の高さが70~80cm、中学校の裏ではその高さが約1.3mであった。洪水はこの堤防を越流したようであり、堤防の表法面に木が生えていた場所(25.45km 地点)を挟んですぐ上流側で7~8m、下流側で5~6mが破堤し、洪水とともに土砂が流入して農地や市街地に堆積したが、石の堆積は破堤地点周辺で僅かにあっただけである。堤防材料には石が含まれており、その石が堆積したものと推察される。

上述のように、上記の破堤箇所の対岸においても破堤があり、その周辺では河道幅が減少している。破堤地点の100m上流で92mであった河道幅が50m上流では88mとなり、破堤地点で80m、破堤地点の50m下流で78mであった。美山橋の上流の湾曲部では、河道湾曲の頂点付近(25.2km 地点)の河道幅(96m)は大きかったが、湾曲部内岸側の河道には25.4km 地点付近より下流で大量の土石が堆積していた。

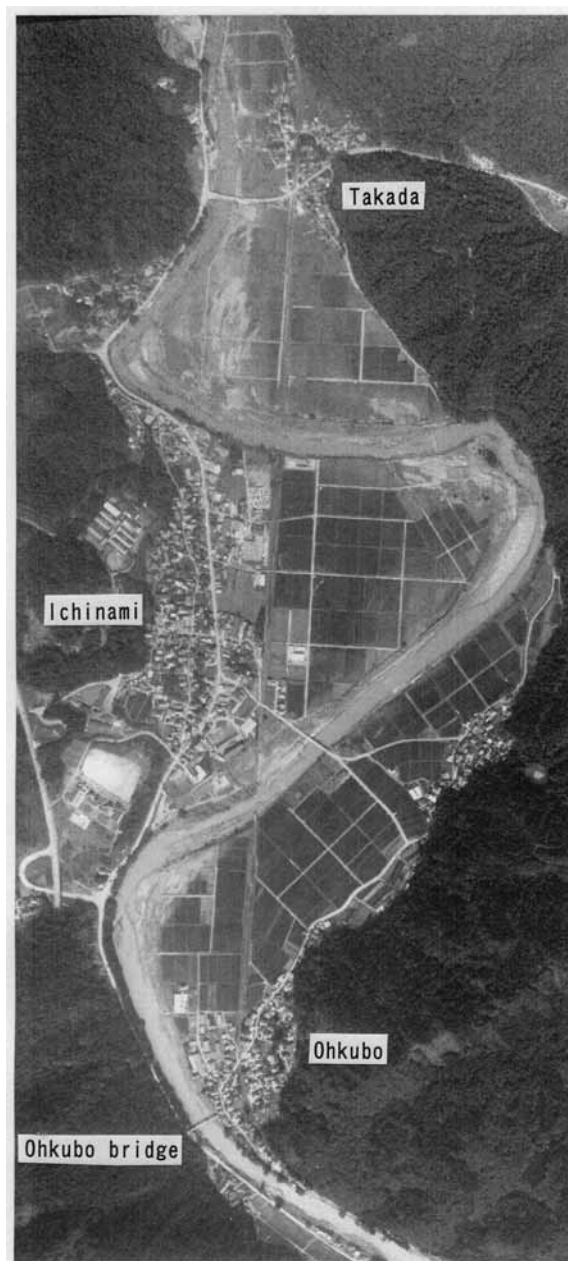
Photo 4 Aerial photograph taken after the flood around 16.9 ~ 21.2km section

足羽川の羽生川合流点から下流の調査区間においては、Fig.2 に示すように谷底平野の幅が相対的に大きくなっており、ここでは砂州形状の微地形は認められず、河道が移動を繰り返して谷底平野の土地の高さを一様化したと考えられる。ただし、多くの場合に河道湾曲部で湾曲頂点付近の内岸側の土地が若干低くなっており、近年河道の外岸側への移動が生じたことを示している。明治 42 年測量の地図と最近の地図との比較から、この間に羽生川合流点から下流において河川の移動がほとんどないことがわかったが、大久保橋下流の湾曲部の河道が外岸側へ最大で約 50m 移動したことが確かめられた。ここでは、湾曲部内岸側の土地が低くなっていた。この状況を Photo 4（下側）に示す。写真において流れは紙面の下から上に向かっている。

大久保橋(20.75km 地点)から上流側は河道幅(54m)が小さく、大久保橋は欄干が水没して部分的に破損したが、流失はしなかった。洪水後、橋の欄干の間が流木で満杯になっていた。橋下流の川沿いの敷地が低い住宅は床上1mまで浸水し、氾濫流の流速が大きかったために襖、障子、家財が一切流された。横の道路上の水深は約70cmであり、道路より山側の住宅は床下浸水寸前であった。

市波地区は国道(158号)より山側の市街地を除く大部分が浸水した。市波地区の農地は河道湾曲の頂点付近(18.8km 地点)に向かって徐々に低くなっている。農地を護るために、福島橋から下流に高さ約1.5mの堤防があり、河道湾曲の頂点付近まで続いている。河道湾曲の頂点付近では、堤防の外にも畑があり、河道幅(45m)を極端に小さくしている。河道湾曲の頂点付近より上流の湾曲部内岸側の河道には大量の土石が堆積していた。この周辺の河床は年毎に上昇しているそう

であり、これらの畑の岸には護岸がなかった。河道湾曲の頂点より下流には取水堰（18.5km 地点）があり、その約 20m 上流の地点から下流に護岸が施工されている。河道湾曲部の土石の堆積に取水堰が関与していると考えられる。

福島橋から上流には堤防がなく、ＪＲ橋のすぐ上流で別所の谷からの洪水を流下させる水路（19.76km 地点）が足羽川に合流している。この辺りでは地盤が低くなっており、また水路に樋門がないことから、この水路とその周辺から地区内に洪水が流入した。このようにして、水路を逆流した洪水は市街地に溢れ、川の近くの道路上の浸水深は 1.5m に達し、多数の住宅が浸水した。氾濫流は国道とＪＲの線路との間を西方向に流下した。国道の浸水深は約 50cm であった。

福島橋から下流にある堤防は 19.28km 地点より下流側で約 30m 破堤した。破堤地点周辺では農地に土砂が堆積したが、石の堆積はほとんどなかった。河道湾曲の頂点付近では、堤防の外の畑地に湾曲部をショートカットする新しい流路が形成された。新流路の幅は 20m を超え、その長さは約 100m であった。また、無堤部の上流側から多量の洪水が流入して、かなり広い範囲の農地に大量の土砂が堆積した。石の堆積はほとんどなかった。

高田地区は上流側の少しの高い農地と下流側の集落の周辺を除くと、ほぼ全的に浸水した。集落においても、小面積ではあるが、地盤が低い場所が浸水した。高田地区では、上流側の川側と河道湾曲の頂点付近（17.7km 地点）の農地は僅かに低くなっている。農地を護るために、地区の上流から高田大橋（17.3km 地点）まで天端幅 3.7m、高さ 2m 以上の堤防がある。地区の中央部をＪＲが地区を縦断する方向に通っており、その盛土の高さが 3m 以上あるために地区の風景が二分されている。ここでは、河道湾曲の頂点付近の河道幅（125m）は大きかったが、湾曲河道の内岸側に大量の土石が堆積して河道を浅くし、河道内岸側の土石の堆積部と堤内地の地盤の高さがそれほど変らなかった。

ＪＲの線路より上流側では、堤防が上流端に近い場所です約 30m 破堤し、かなりの土石が流入して堆積した。流入した石の大きいものは長径が約 50cm に達している。ＪＲの線路より下流側ではＪＲ鉄橋（18.14km 地点）のすぐ下流で約 120m にわたって破堤し、広い範囲の農地に大量の土石と流木が堆積し、大きな被害が発生した。

さらに、上流側からの氾濫流が地区内を流下して高田大橋の上流に集中したため、高田大橋の直上流が約 30m 破堤し、氾濫流の河道への流出に伴って農地が洗掘された。2 箇所でＪＲの下を道路が通過しており、ＪＲの線路より上流側の氾濫流はこれらの道路を通過して流下した。

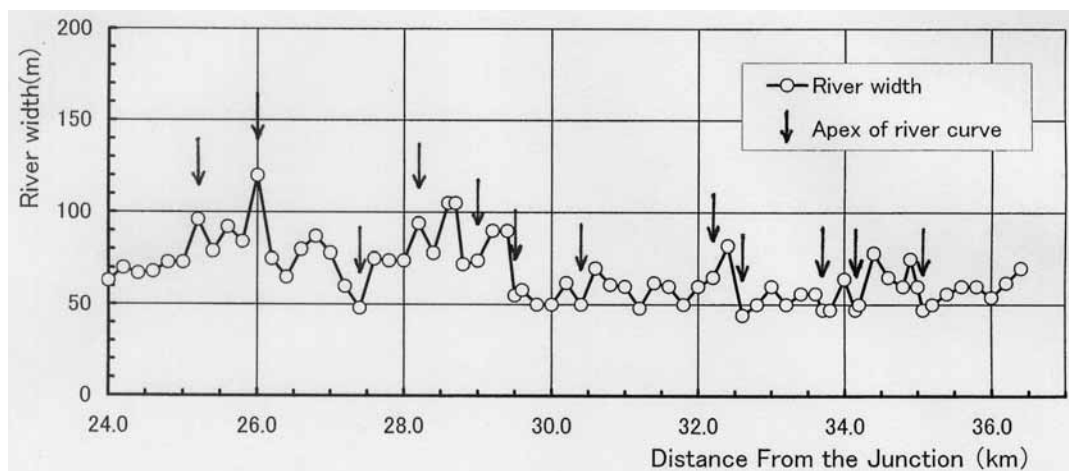
Fig.4 The variation of width of river channel in upstream area of the junction with the Hanyu River

羽生川合流点より上流の調査区間における河道幅の変化と湾曲頂点の位置を Fig.4 に示す。なお、河道幅は航空写真から読み取ったものである。

Fig.4およびFig.5に見られるように、一部の例外を除くと、羽生川合流点より上流の調査区間においては河道湾曲の頂点付近の河道幅を小さくするような土地利用がなされており、羽生川合流点より下流の調査区間においては河道湾曲部の河道幅が大きく、ゆとりのある土地利用がなされていた。

足羽川中流部の調査区間においては、土地と河床との標高差が場所ごとに異なることや被害の程度を左右する要因が他にも多くあるため、湾曲の頂点付近の河道幅と被害の程度とを直接関係づけることはできないが、湾曲の頂点付近の河道幅が小さい場所で被害が増大したことは間違いのないと言える。羽生川合流点より上流の調査区間で河道湾曲の頂点付近の河道幅を小さくするような土地利用がなされていたならば、被害は大幅に軽減されたと考えられる。羽生川合流点より下

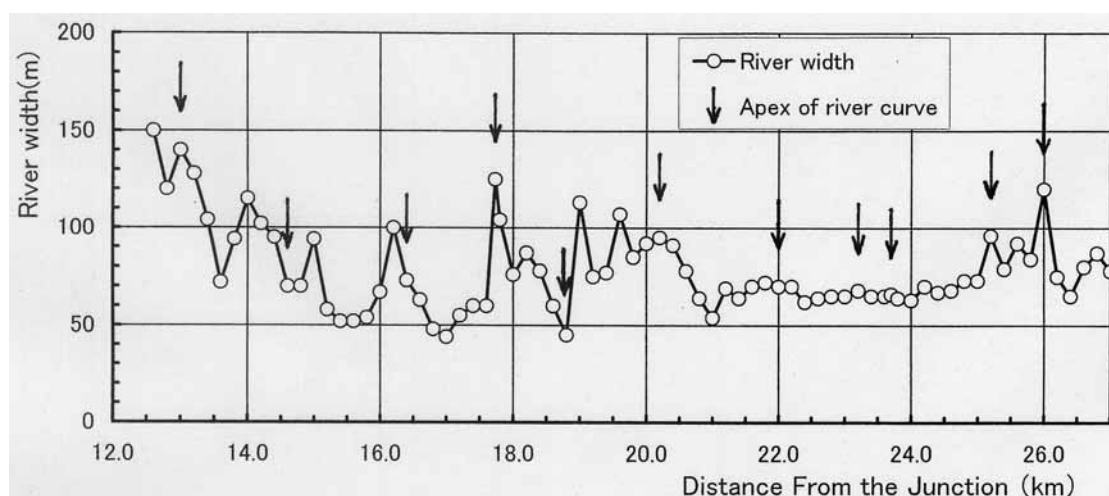
Fig.5 The variation of width of river channel in downstream area of the junction with the Hanyu River

羽生川合流点より下流区間における河道幅の変化と湾曲頂点の位置を Fig.5 に示す。

流の調査区間の多くでは、河道湾曲部の河道幅が大きかったため、被害が小さくなるはずであった。しかし、災害後の河道においては湾曲部の内岸側に大量に土石が堆積しており、かなり大きい被害が発生した。土石の生産、流出と河道への堆積に対する対策を十分にしておれば、被害は軽減されたと考えられる。

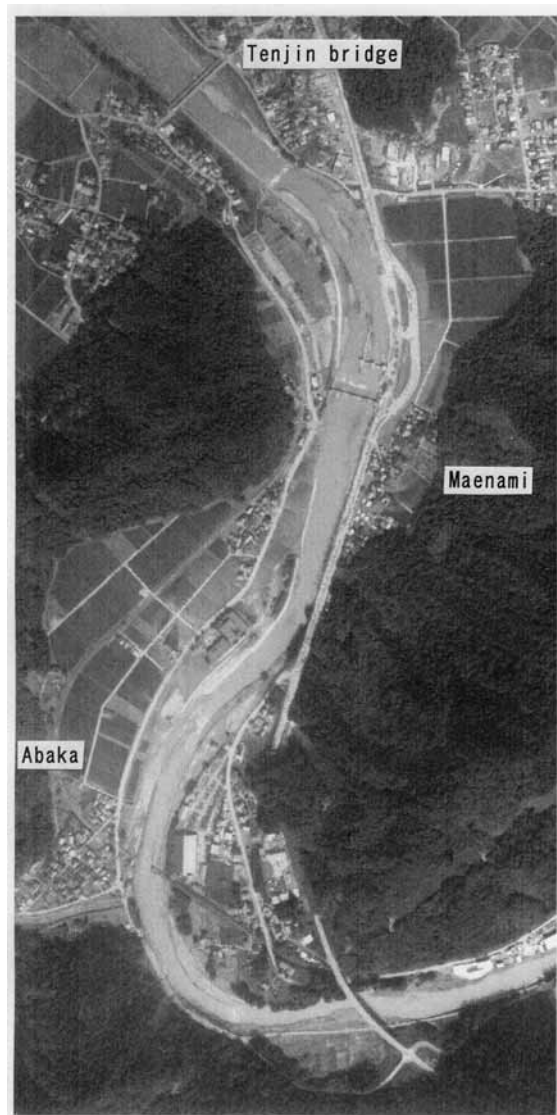
Photo 5 Aerial photograph taken after the flood around 12.5～15.4km section

安波賀（あばか）地区の水害の発生状況を Photo 5 に示す。写真で流れは紙面の下から上に向かっていている。

(13.9km 地点)がある。この周辺では、洪水が谷全体を流下し、多くの住宅が浸水した。安波賀地区の農地は山側が高く、川側が低い。地区内の農地はほとんどが浸水し、大量の土砂が堆積した。

県道(31号)が地区を縦断して足羽川から少し離れた場所を通っているが、県道から川側では農地が県道より約2m低くなっており、資料館はそこに県道と同じ高さまで盛土して建てられている。地区の上流から資料館の下流側の端近くまで、資料館の敷地とほぼ同じで約2mの高さの堤防があったが、洪水は堤防をはるかに越えて流入し、14.0km 地点付近から上流側の約190mが破堤した。資料館の主要な建物は敷地より少し高く、水密性がよかったため床から約70cm 浸水しただけであったが、床が同じ高さの収蔵庫はシャッターが破れて床から約1.5m 浸水した。

資料館の下流側約80mの場所にある県道より山側の住宅は床上から1m以上浸水し、氾濫流に戸が破られたため家財が流失した。住宅の横の県道の浸水深は約2mであった。

前波の集落の下流側に規模の大きい農業用の取水堰(13.3km 地点)があり、上記の破堤や洪水氾濫には取水堰が何らかの形で関与していると考えられる。
