## 1987年 Whittier Narrows 地震による都市型震害とその分析

### URBAN SEISMIC DAMAGE CAUSED BY THE 1987 WHITTIER NARROWS EARTHQUAKE

By *Hiroyuki KAMEDA, Shirou TAKADA, and Tamaki MORITA*

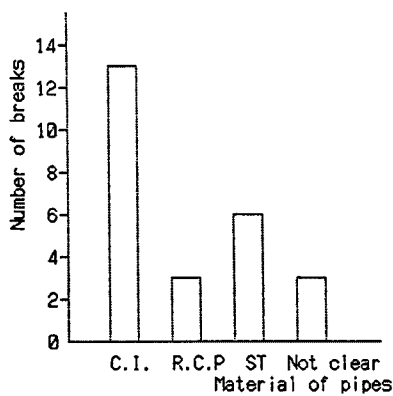
Fig. 3 Number of Pipe Breaks Classified by Materials of Pipe

を見たものである。鋳鉄管の被害が目立っている。また、Fig. 4 は口径別の被害を示しているが小さい口径の管が壊れ易いという一般的傾向と一致している。また、Fig. 5 は建設年代と破損割合の関係を示しているが古い管路になるほど破損率は増大する。腐食の影響があると考えて良いであろう。

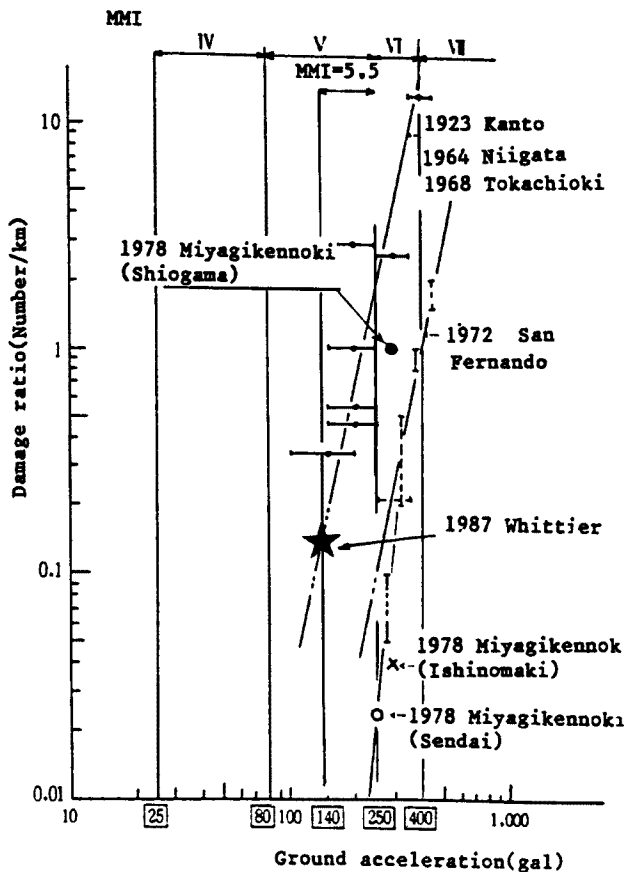
Fig. 7 Damage Ratio of Pipes per 1 km related with Ground Acceleration

ける配水管の総延長 120 マイルで除すと 1 km 当りの破損数は 0.12 となる。MMI 震度階の VIII は日本気象庁震度階の V 程度に相当する。気象庁震度階と過去の被害地震における管路の被害率を示したものが Fig. 7 であるが、今回の地震による Whittier 市の被害率も同図の傾向に良く一致している事が知られる。

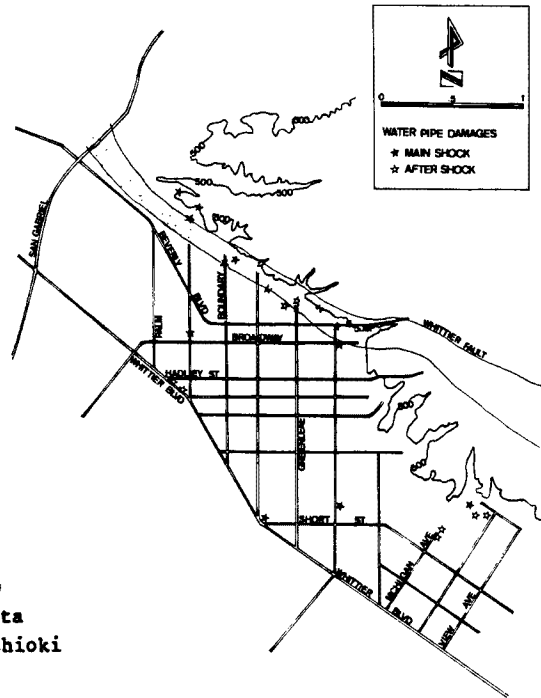
Fig. 6 Location of Pipe Breaks in the City of Whittier

Fig. 6 に Table 2 で示した管路被害の場所を全て示した。今回の地震に関する発震機構の調査・研究からは図中に示す Whittier Fault が直接に運動したものでない事が確認されている。従ってこれらの管路被害は断層運動によるものではなく、断層付近の地質構造の複雑さの要因によって地盤震動による被害が引き起こされたものと考えられる。
