## 1974 年 7 月の小豆島内海町での土石流災害について

池田 碩\*・志岐 常正\*\*・公文 富士夫\*\*  
飯田 義正\*\*・山田 清\*\*\*

## The debris flow disasters occurred in July, 1974, at Uchinomi-cho, Shodoshima Island, Japan

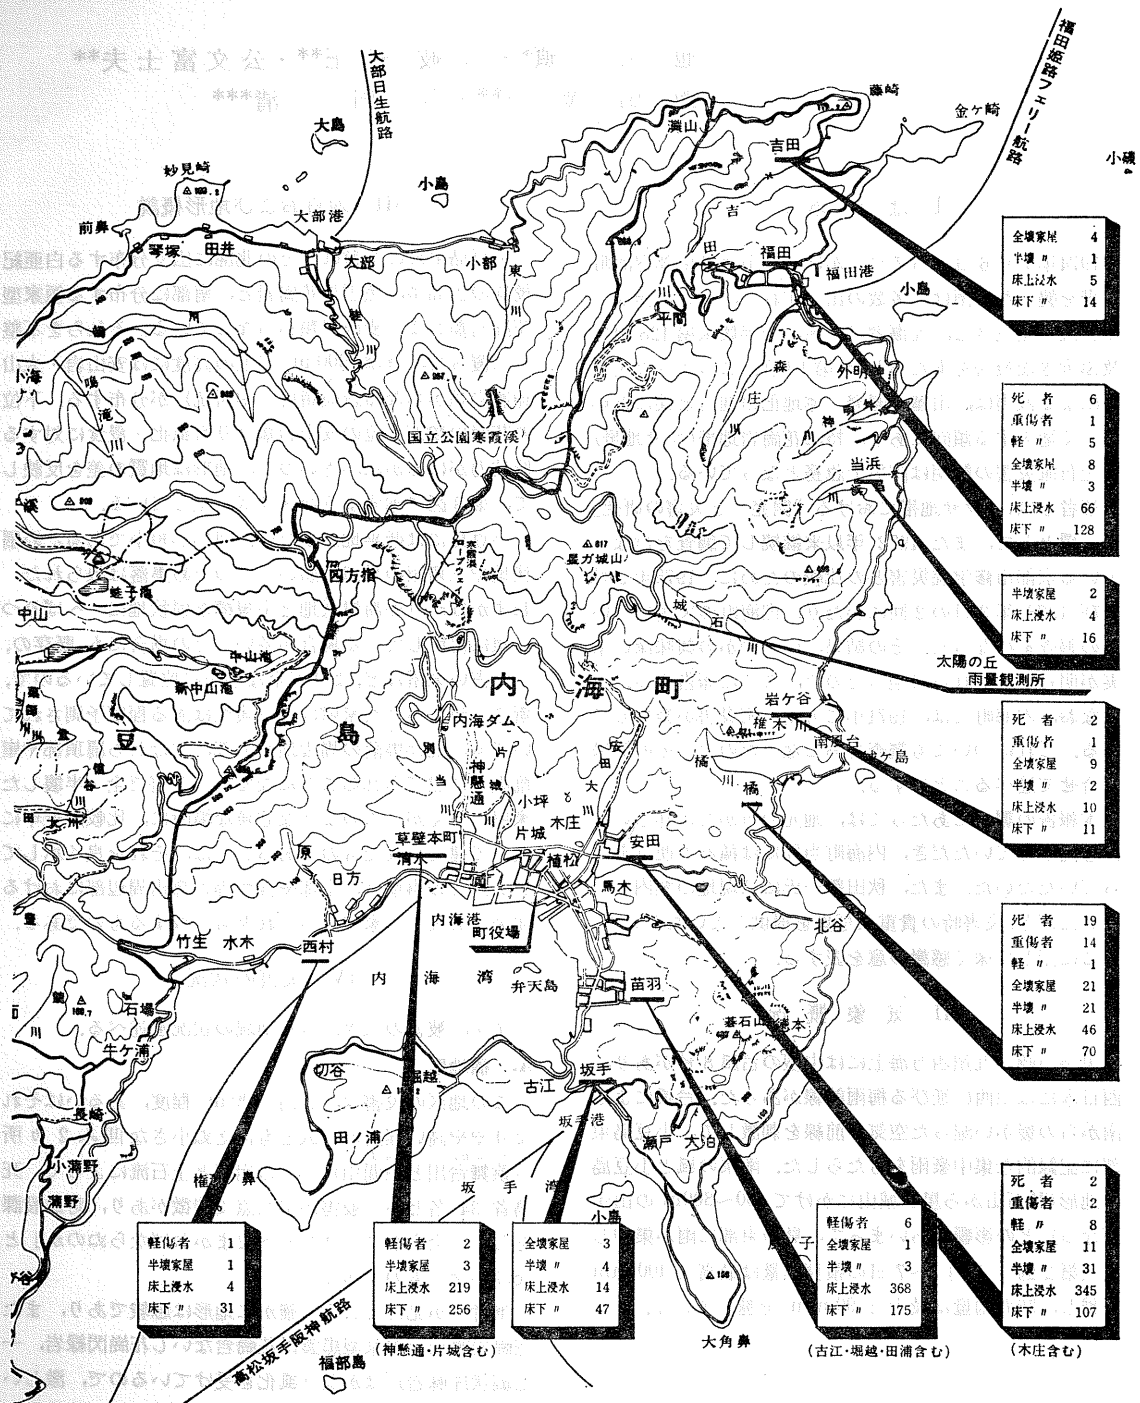
1974 年 7 月 6 日から 7 日にかけて、小豆島東部内海町一帯を襲った豪雨は、多数の山くずれや、それに伴う土石流を発生させ、死傷者 70 名、全半壊家屋 128 戸に及ぶ大きな被害をもたらした(第 1 図)。このような土石流による被害は、山麓の開発、宅地化の進行と共に近年著しく増大する傾向にあり、特に花崗岩地帯(マサ地帯)の土石流災害の解明は防災上急務となっている。

第1図 小豆島内海町の1974年7月の被災状況(内海町, 1975, 「昭和49年7月台風8号による集中豪雨災害の記録」より。以下「災害の記録」と略す)。

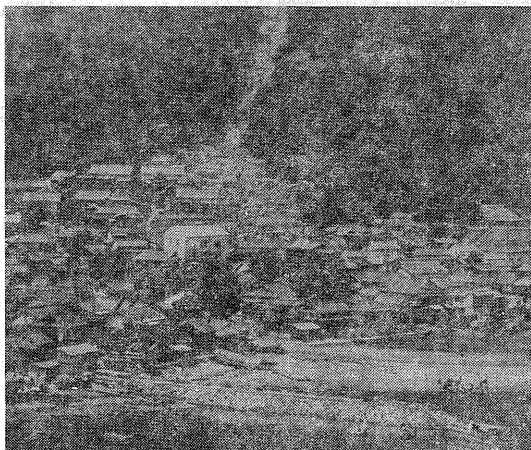
第4図 猿舞台川の被害状況(「災害の記録」より)

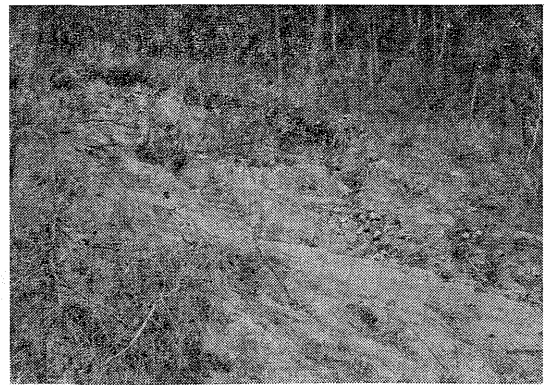
第5図 猿舞台川の土石流の先端。非常に小さな崩壊がその出発点となっている。

家を押しつぶした。先端の崩壊は、比高約 120 m・傾斜 35° 程と、比高約 60 m・傾斜 25° 程の 2 ケ所で発生している。これらの崩壊は、深さ 2~3 m、幅 7~8 m の小さなものにすぎない(第5図)。前者から生じた崩壊物質が流れくだり、後者から発生した崩壊物質と合流して下流まで達したようである。後者は古い段畑跡から発生している。段畑の石垣 2 段が端の部分を残して流下していた。この石垣の崩壊が、表層崩れの直接の原因となった可能性が大きい。

谷の出口に近い位置には、石積みの旧堰堤\*と、水道用水槽があったが、半分以上こわされている。おそらく流下土石流は中流付近から急速にその量を増し、より深く溪床をえぐり込みながら流下し、旧堰堤付近で一時的にダムアップされてから、堰堤の崩壊と共に、一気に勢いを増して流下したのである。

また、被災民家は扇状地の扇頂付近に建てられたものであり、背後の谷から鉄砲水が出れば、当然土砂をかぶる場所にあった。さらに、山腹の谷を見ると、その比較的下部では洗掘によって崩壊層が露出しているが、明らかに新旧の 2 層が識別され、崩壊が今回を含めて少なくとも 3 回以上あったことがわかる。山腹の下部にひらかれたミカン畑は、このような崩壊堆積物の上につくられたものである。

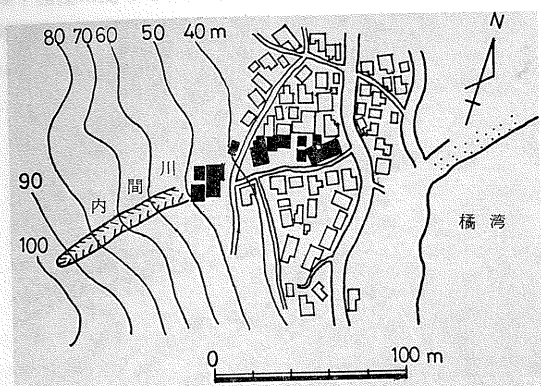
第6図 内間川における崩壊と倒壊家屋（黒色）の分布

20°に近い斜面を登りつめ、さらに30°以上の急斜面に変わる変換点、すなわち上記の家屋の位置まで、かなり密集して建てられていた。そこへ35°を越す傾斜の谷頭付近で起こった山崩れの崩壊土砂が、一気に流下してきたものである。この場合の崩壊土砂の襲来は、洪水というようなものでないのはもちろん、最上端の家屋について言えば土石流というようなものでさえない。むしろ山崩れそのものの落下であったと考えられる。注目されるのは、この場合、崩壊土砂と水とが最上端の家屋で一旦堰止められ、その後これが一気に決壊して土石流を生じたため、被害が大きくなったと思われる点である。この点は、町建設課でも注目しているが、従来の調査報告には、何故か記されていない。この家屋が最も新しく建てられたものであることも注目に値する。最上端に、家屋の代わりに強固な砂防堰堤があれば被害は最少限度

このすぐ北にある寺の墓地周辺では過去に何回も崩壊が起こっており、50年程前には死者も出ている。また内間川は平常ほとんど水が無いとは言え、降雨時には、最上端の家の敷地では側溝から溢れる程の水が出ていたそうである。これらの点から見れば、このような所に家屋を建てるのが危険であることは、予測できたはずである。特に、崩壊土砂の落下路を塞いだ位置に家屋が建てられたことに対し、何故、何の措置もとられていなかったのか、という点は大きな問題である。

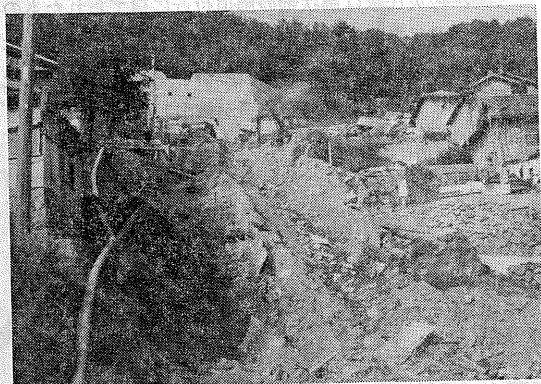
第7図 内間川の倒壊家屋跡地と災害後造られた内間川堰堤（高さ8m、長さ50.5m）

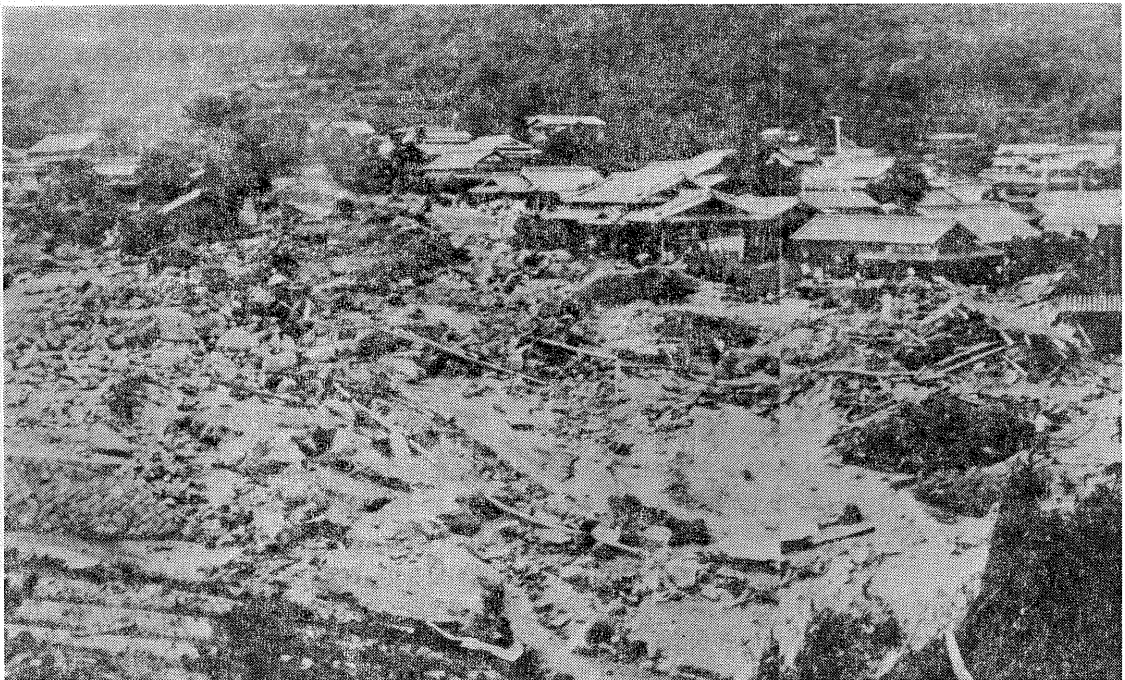
修学院災害の場合には、最上流尾根上に位置する叡山閣からの排水によって、その直下の0~1次谷が洗掘され、おそらくそのために土石流が発生した。伊豆川流域の災害で、これに相当するものは、ゴルフ場建設地への道路が1次谷を横切る所で生じた崩壊と、その下の洗掘である。いくつかの崩壊があるが、決定的なものはただ1カ所である。その場所は地壘の肩にあたり、花崗岩の深層風化によるマサだけでなく、一次谷の埋積物も道路によって切られていることが注目される。ここでは今もマサと埋積物との境から水が浸み出しているのが見られる。豪雨時にここが崩壊したのはむしろ当然であった。あえて言えば、伊豆川の災害で多くの死者や傷者が出たのは、このような道路工事を行なったことに、その大半が起因すると言ってよい。

に屈曲していて、そこで鉄砲水が直進してしまい、被害を生じたことも、修学院の場合と酷似している。特に扇頂傾斜変換点付近に人家があり、その家を倒壊させたところで石礫が停止したという状況は修学院地区での「出水」<sup>みづ</sup>付近のそれをまざまざと想起させる。橋が流されて下流の橋にひっかかり、被害を大きくしたことも共通している。

伊豆川流域では昭和6年9月にも水害があり、その時1974年災害とはほぼ同じ所で破堤が起こり、家屋を倒壊させている。1974年災害の時には、一通り改修工事が終了していたが、第8図にみられるように、再び完全な破堤を喫した。

第8図 伊豆川流域の被災状況（「災害の記録」より）

ところで、1974年災害後行なわれている改修工事を見ると、基本的には単なる堤防のカサ上げに過ぎない。民家も、元の場所にもう一度土盛をして建てられつつある。このような状況は昭和10年の災害の教訓を生かすことなく、1972年にさらに大きな災害に見舞われた修学院地区の状況を想起させ、不安を抱かせる。このままでは、

伊豆川流域の今後の防災対策には、まず源・上流域の状況改善が重要であることは言うまでもない。山頂平坦部のゴルフ場造成放棄地域の荒れた植生の早急な回復のための対策（現状のまま放置したのでは自然な回復は望めない）と、道路が谷を横切る所についての万全な砂防工事が要望される。下流の屈曲部の改修も必要である。その際、単に兩岸のカサ上げだけで充分であるかどうかは、上流の治山の改善状況にもよるが、おそらくもう少し大きな改修が必要であろう。ただし、単なる流量断面の拡大や河道の直線化という発想ではなく、異常出水時の土石を含んだ鉄砲水、すなわち土石流の慣性に対する対策という考えから、河床勾配や曲率、断面等を総合的に考える必要があると思われる。いずれにせよ、特に大きな土石流に対しては、それを河道内だけで流出させようと考えることには無理があり、一方では宅地化の規制などの措置もどうしても必要であると考えられる。

上記の諸点から見て、比較的小さな経費で効果的な対策は、土石流の流速が急速に落ちる扇頂部における沈砂池の設置である。1975年に新設された堰堤は、このような効果の期待できる好位置にある。これを当面の沈砂池として活用するとともに、将来はこれを改造・拡大して、より立派な沈砂池に変えることが望ましい。

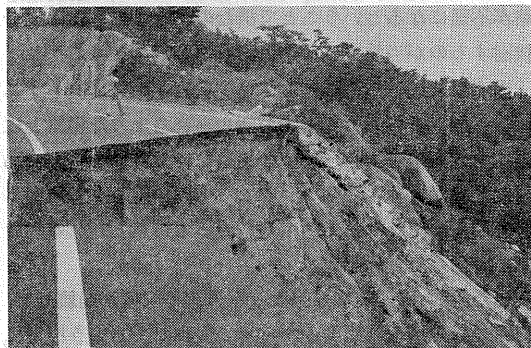
第9図 1971年8月の小坪東川土石流の出発点となったドライブウェイの崩壊（秋田新一氏提供）

小坪集落の災害に、ドライブウェイの崩壊物質が関与していることは、ドライブウェイの張石やコンクリートの擁壁の破片が、下流の集落部に流下したことにより明白である。このことは、土石流が道路崩壊部付近で発生したことを物語る。谷の最上流部の物質が、土石流とともに、下流まで流下したということは、最上流部（この場合ドライブウェイ付近）で土石流が発生したと考える以外に、説明困難である。

ど全部（A）と、盛土より下流側の崖錐層（B）とであり、A・Bは近接しているが、ほとんど重なり合っていないことが読みとれる。したがって、AとBの崩壊は、下流側であるBが単に時間的に先に起こったにすぎない独立の現象であるか、あるいはAの崩壊がBをまきこんだかであり、どちらにしてもAの道路盛土は単独で崩壊したと思われるのである。

さらに、報告書中には「道路盛土材料の土は真砂土であり、レキ混じり砂質ロームであって、含水比約10%位の不飽和土で、有効内部摩擦角も約41°である。」と述べている。ところが、同じ報告書の断面図によると、崩壊した道路の盛土の法面の傾斜は45°となっている。この2つの数字が正しいとすれば、問題の盛土工事は施工が設計かのいずれかに重大なミスがあったことになるのではないだろうか。この点に報告書がふれていないことにも、我々は疑問を感じざるを得ない。

崩壊すれば下流の集落にまで土石流となって流下する可能性のある谷頭の、湧水の認められるような崖錐上に道路を建設する場合、盛土の使用は当然さけるべきであった。同所は現在鉄筋コンクリートの橋梁として復旧されている。それは、工事当初において当然とられるべき工法であったと思われる。
