## 阪神・淡路大震災—防災研究への取り組み— 地震動の強さと建物の耐震力

藤原 悌三

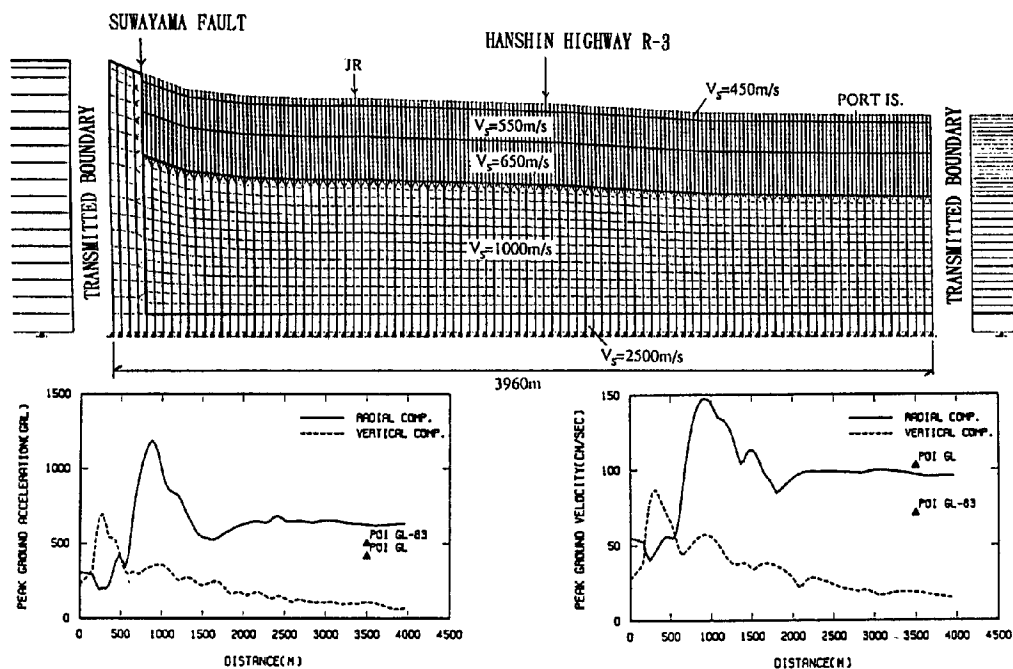
兵庫県南部地震による各地の地震記録が日本建築学会によりまとめられているが<sup>11)</sup>、震度7の激甚地域には少なく、建物の被害を検証するのが困難な状況であるが、特定地域の記録波形と断層、地層構造を用いて激甚地域の波形を推定した結果もいくつか報告されている。**Fig. 1**はJR三宮駅付近を含む南北断面において表層地震動を推定した林・川瀬らの結果であり、いわゆる震災の帯では150cm/sを越す可能性があり、また、その延長上にあるポートアイランドでも100cm/s程度と推定されている<sup>8)</sup>。JR鷹取駅の地表では183cm/s、ポートアイランドのGL-83mでは65cm/s、六甲アイランドの建物内部の観測波形では70cm/sとも言われている。これらの値は現行の設計用入力地震動の下限値をかなり超える値であり、記録の少ない激甚地域の建物への入力地震動はどうだったのか、建物の耐力にはどの程度の余裕があったのかを明らかにすることが今後の耐震設計法の改正に重要である。

Fig. 1 Two dimensional finite element model of the sub-structure layers of N-S direction crossing San'nomiya and estimated maximum acceleration and maximum velocity of the surface ground <sup>8)</sup>

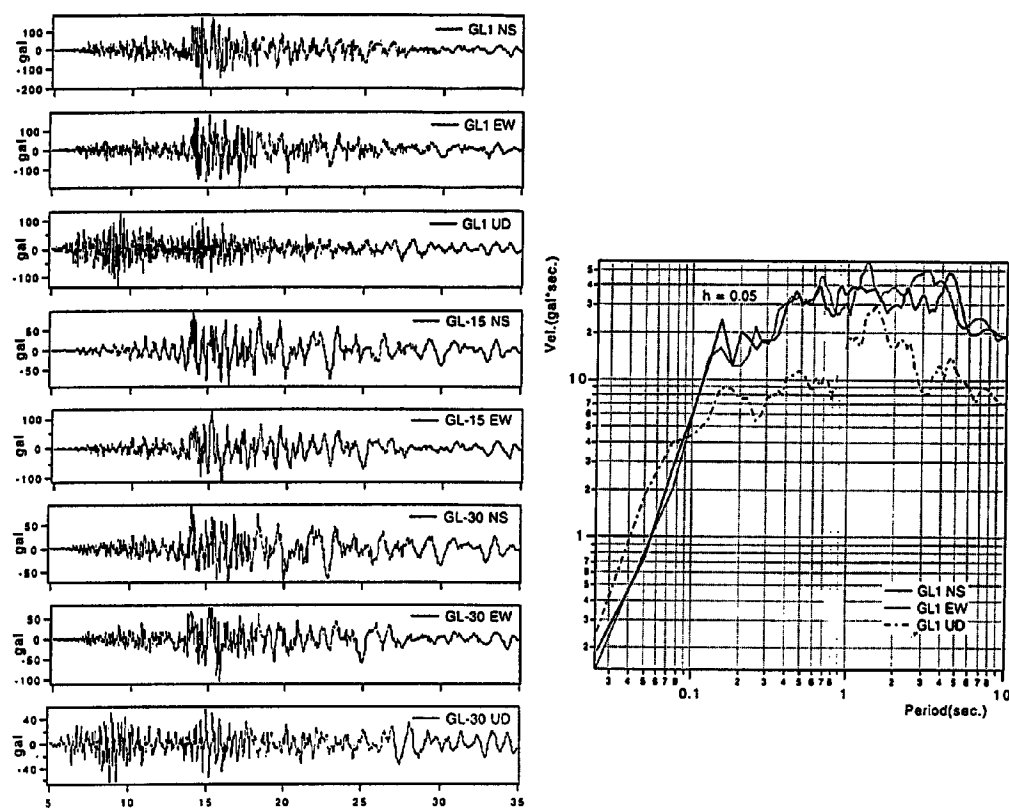
一方、地表の地震動と構造物基礎の地震動とは動的な相互作用によって異なることも考えられる。激甚地域で地表と構造物内部とを同時に観測している場合がないのは残念であるが、大阪ではいくつかの建物で基礎と地盤の記録が取られている。**Fig. 2**には大阪府水道部と京大防災研究所が観測している、枚方市村野の建物の地中15mと地表の観測波形と、地表の記録から求められた減衰比5%の速度応答スペクトルを示す。この建物の用途は階層浄水場であり、**Fig. 3**に示すように壁主体の剛な構造であり、地盤はGL-10~-25mの深さでは砂礫層、砂層、砂質粘土層の互層、25m以深はN値50以上の砂礫層で構成されている。

Fig. 2 Acceleration records at the surface ground and basement of the filtration building in Hirakata, Osaka and response spectrum with 5 % damping of the record at surface ground

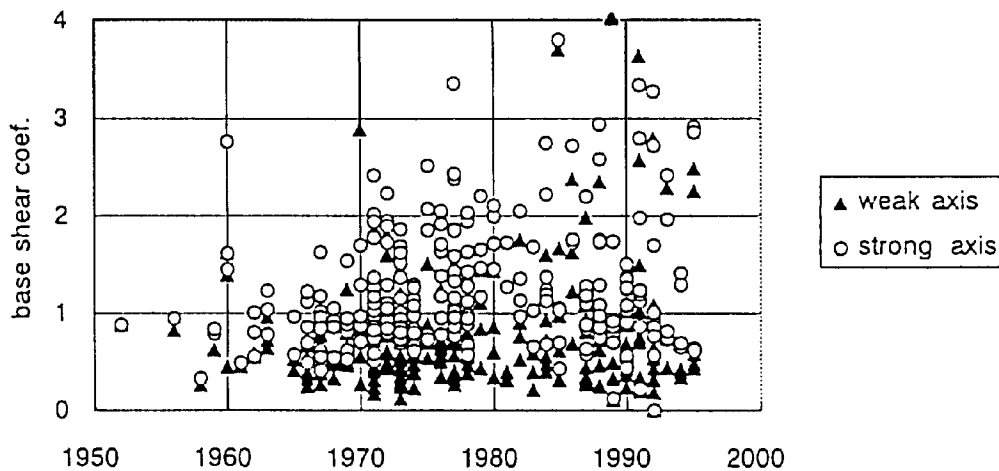
Fig. 8 には、調査建物の終局せん断力係数と建設年代の関係を示している。建設年代が新しくなるほどせん断力係数は増加する傾向にあり、弱軸方向を見ると1980年以前の建物のせん断力係数は平均的に0.5程度であり、基準法改正後は大きくなる傾向にある。前述のように、調査建物の約半数が集合住宅であることから、強軸方向の係数はかなり大きくなっている。基準改正後の建物の終局耐力の評価として変形能力が含まれていない手法によっているため、1.0以下の値も多く見られる。

Fig. 8 Distribution of ultimate base shear coefficient of RC buildings

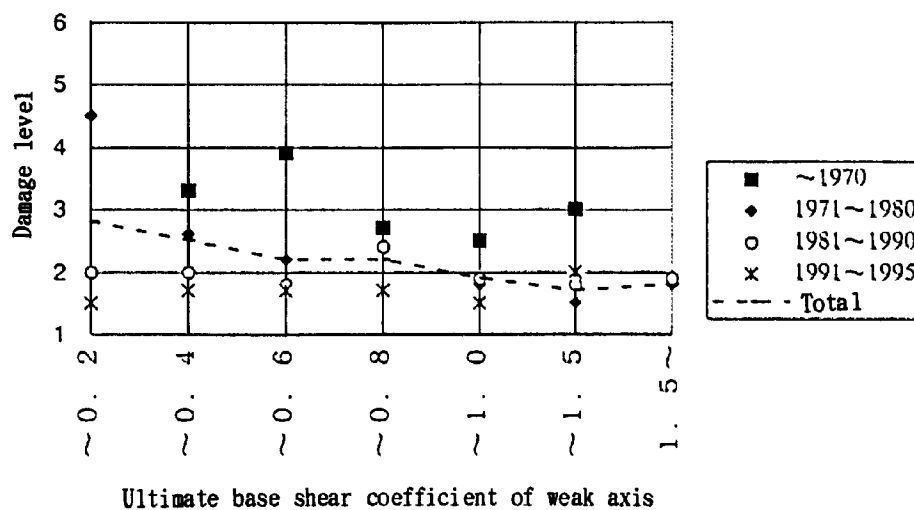
Fig. 9 は建設年代別の弱軸方向の終局せん断力係数と被害レベルの関係を示す。ここに、被害レベルは無被害を1、倒壊を6として平均的な値として算出している。建設年代は基準法改正の時期に応じて、70年以前、71～80年、81

年以降と最近5年間の4段階に分類した。被害レベルは、1971年の規準改正以前に建てられた古い建物、特に、終局せん断力係数の小さい建物が大きく、1981年の改正以後の建物に中破以上の被害はほとんど見られない。1980年以前の建物は、終局せん断力係数が0.8程度あっても大きい被害を受けていることがわかる。せん断力係数が2を超える場合を除いた弱軸方向の終局せん断力係数の平均値（標準偏差）は、1970年以前が0.75 (0.70)、1971-1980年が0.95 (1.18)、1981年以降が1.04 (1.33) となり、時代とともに終局せん断力係数は増加する傾向にある。ただし、最近の建物は逆に、小さくなっているが、その原因としてコンクリート強度が大きくなっていること、この種の耐震診断では、変形性能の評価ができないこと、基準法の改正が主として靱性の改善にあり、構造特性係数の導入などで余力が小さくなる傾向を持つことなどが考えられる。建物用途は共同住宅が多いため、強軸方向の耐力が大きくても弱軸方向で被害を受けているものも多いため、因果関係は必ずしも明らかではないが、弱軸方向とはほぼ同様の傾向を示しており、釧路の場合と類似の耐力を有していると考えられる。

Fig. 9 Extent of damage level and base shear coefficient

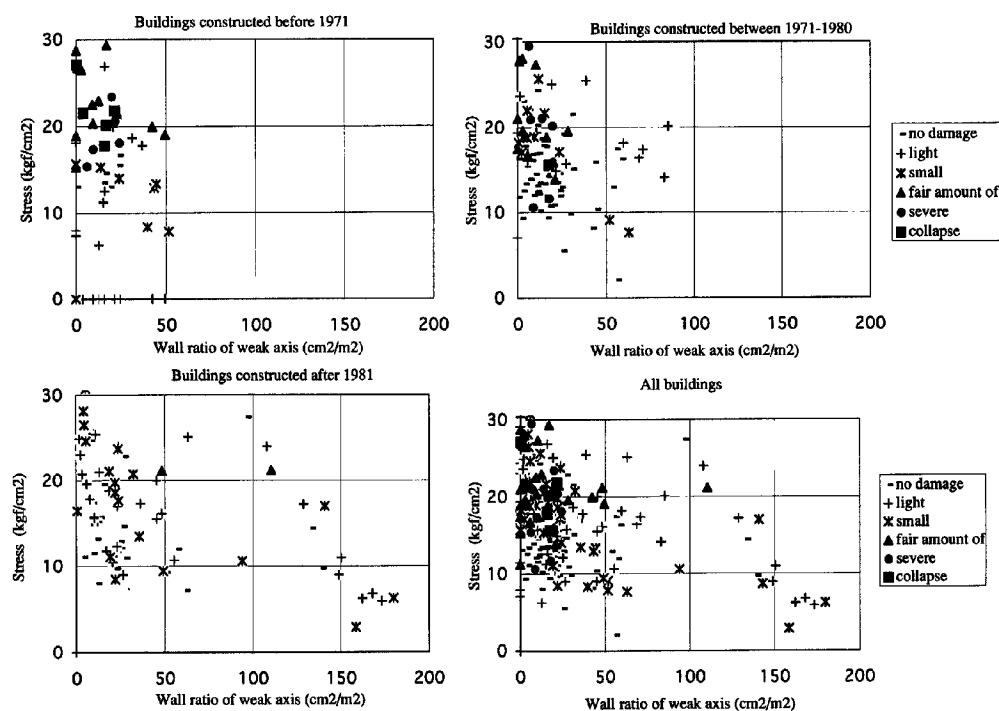
Figs. 10, 11 は、建築年代毎に弱軸方向、強軸方向について、壁率  $Aw/A$  を横軸に、980 gal 相当の加速度が作用した場合の平均せん断応力度  $W/(Ac+Aw)$  を縦軸にとり、被害レベルをパラメータとして表示したものである。調査対象建物のコンクリートの設計強度は150-240 kgf/cm<sup>2</sup>、その大半は180-210 kgf/cm<sup>2</sup> で

ある。図中■●▲\*+-は被害の大きさの順を示しており、弱軸方向の壁率が50以下、平均作用応力度が10 kgf/cm<sup>2</sup> 以上の場合に被害が集中していることがわかる。Fig. 12 は柱のせん断力係数 (10Ac/W) と被害の関係を示している。柱の終局せん断力係数が1.0以上の場合には被害が極端に小さくなっていることがわかる。被害がどの方向で発生しているかは明らかでないため、ある方向では壁率が大きい場合にも被害レベルが大きい建物もあることになる。詳細については、今後検討するが、たとえば、共同住宅のように一方が戸境壁で剛な建物では直交方向の被害によってこの種の傾向が現れることに注意が必要である。

Fig. 10 Extent of damage level and shear stress of weak axis

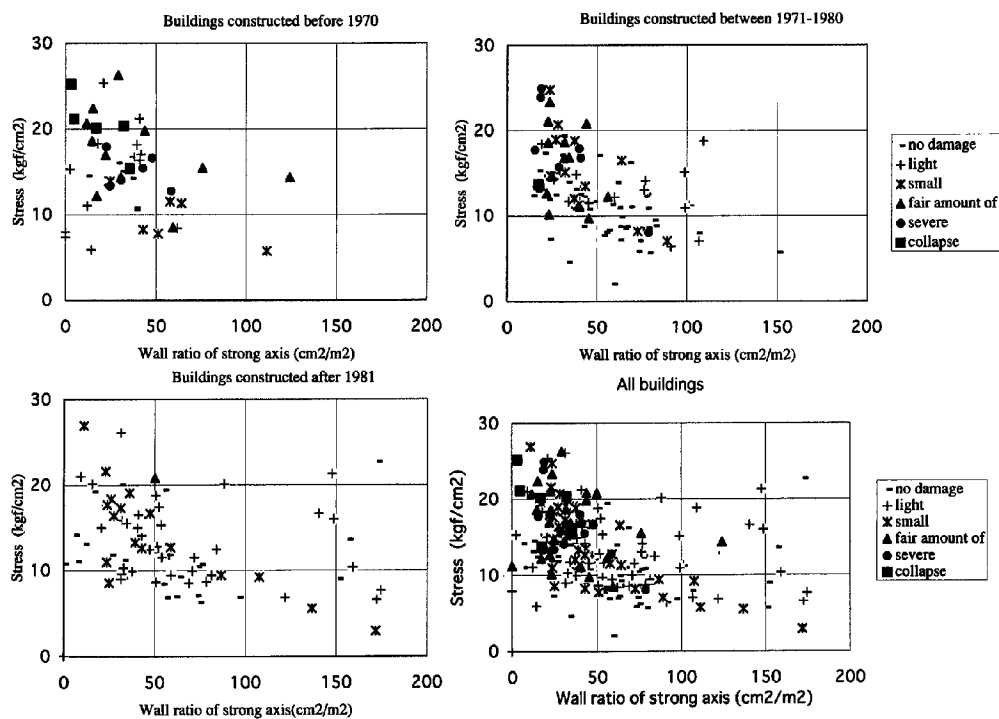
Fig. 11 Extent of damage level and shear stress of strong axis

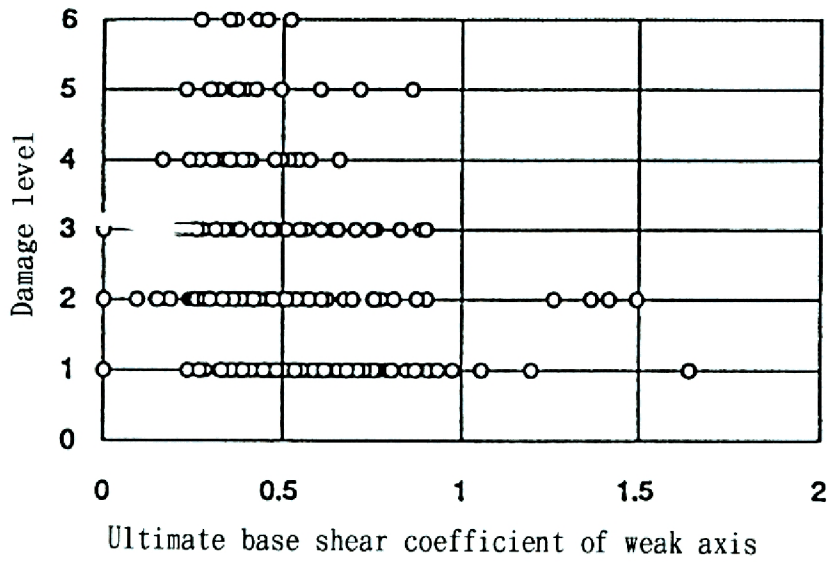
Fig. 12 Extent of damage level and base shear coefficient of columns

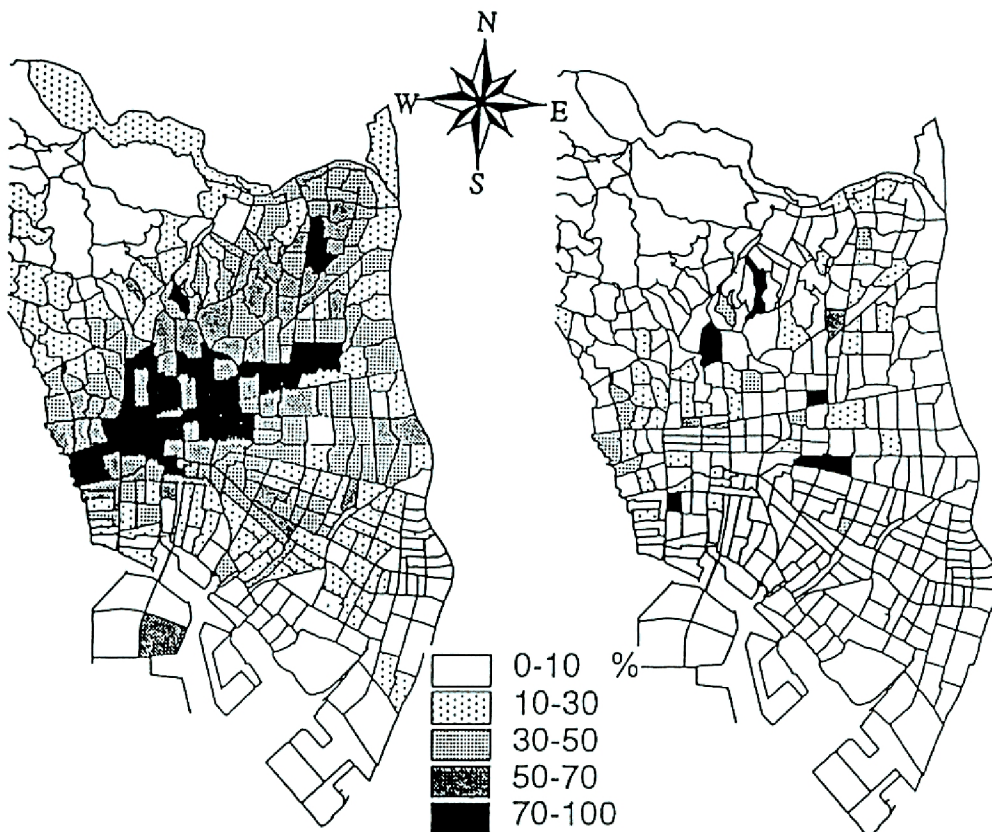
被害の大きい原因が建物の耐力に関係するか、地震動入力の高さに関係するかを明らかにするため、芦屋、西宮、宝塚の各市から入手した被害統計から、木造建物の全壊率が50%以上となる町丁名を識別し<sup>13,14)</sup>、西宮市を例に、木造建物の全壊率分布と RC 造建物の全壊率分布を Figs. 13, 14 に示す<sup>13)</sup>。それらの

Fig. 13 Distribution of collapse ratio of wooden houses in Nishinomiya

Fig. 14 Distribution of collapse ratio of RC buildings in Nishinomiya

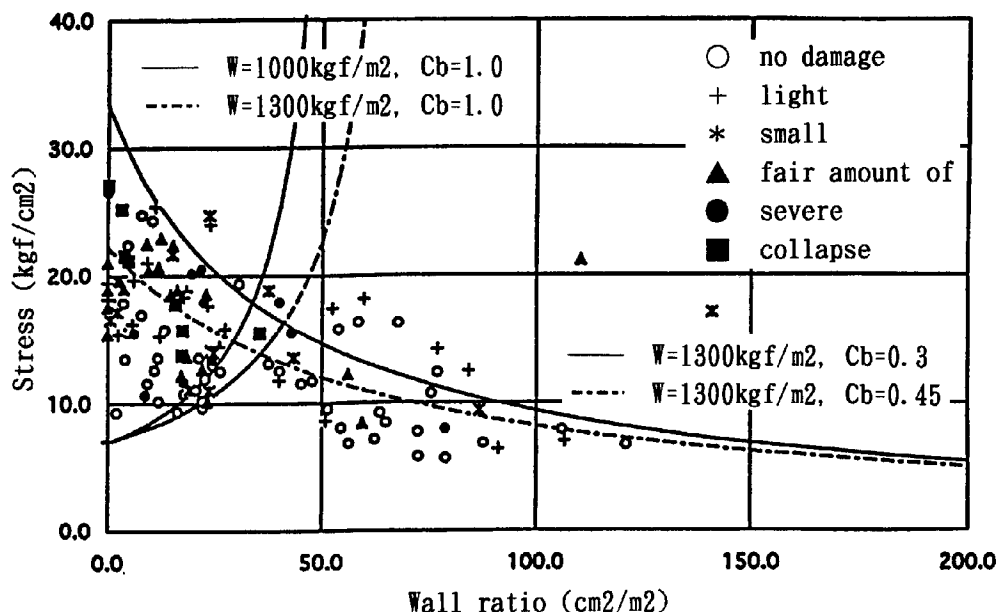
町丁に位置する調査建物だけを抽出して壁率・応力度・被害レベルの関係を Fig. 15 に示す。図中の右上がりの実線と斜線は、単位面積当たりの重量を  $1000 \text{ kgf/m}^2$ ,  $1300 \text{ kgf/m}^2$ , 応答せん断力係数1.0が作用したときの終局耐力曲線であり、これより左側、壁率が小さくなると危険となる。また、図中右下がりの実線と斜線は単位面積重量が  $1300 \text{ kgf/m}^2$ , 応答せん断力係数が0.3, 0.45の場合の限界曲線であり、この曲線より下側、応力が小さいところで被害が大きい場合にはさらに大きい入力作用したものと推察される。西宮市の例では、RC造の被害の大きい地域が必ずしも木造の被害が大きい地域と一致してはいない。地盤資料や強震観測結果などから今後詳しく検討する必要がある。

Fig. 15 Extent of damage level and shear stress of RC buildings, where collapse ratio of wooden houses is greater than 50%
