# 龍巻による建物の被害について

——1973年 5 月21日石川県押水町を襲った竜巻の被害調査——

石崎 潑雄・河井 宏允・成 仁煥・森 武雄

## ON THE DAMAGE TO THE STRUCTURES CAUSED BY TATSUMAKI

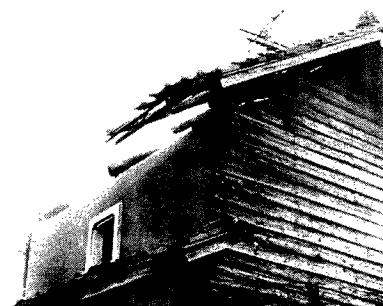
Photo. 2 Damage to a wooden house.

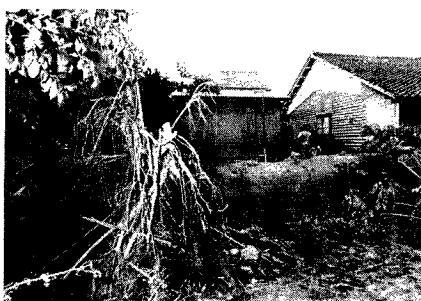
Photo. 1 Damage to a tree.

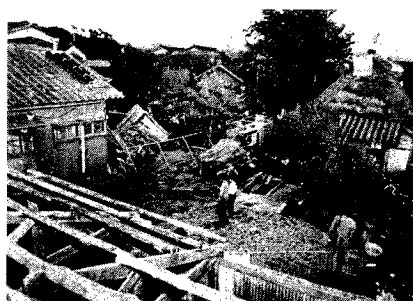
Photo. 3 Damage to structures.

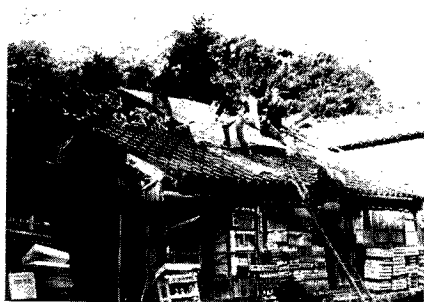
Photo. 4 Local damage to a wooden house.

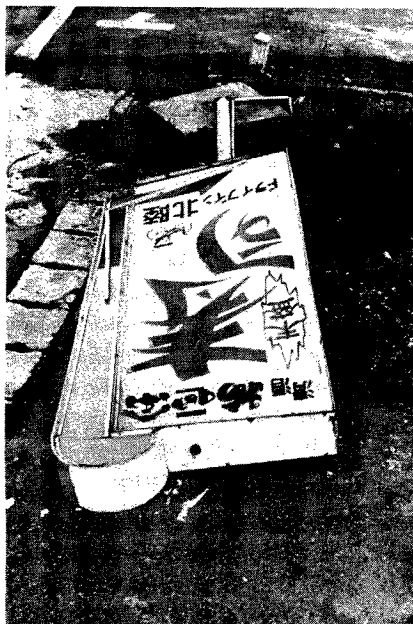
Photo. 6 Damage to the sign tower (1).

この広告塔は Fig-4 に示したように 90φ の鋼管で基礎から片持梁形式で支えられていたものであるが、竜巻により根本で完全に折れてしまった。(Photo-6) 計算ではこの広告塔は静的な風圧力によって倒れ、破壊部分で部材は全断面降伏、部材の耐力は破壊応力度  $\sigma_B = 4100 \text{ kg/cm}^2$  と仮定した。また風力係数は1.2と仮定した<sup>11)</sup>。

$$F \geq \frac{Z \cdot \sigma_B \cdot S}{l} = 227 \text{ kg}$$

$$U = \sqrt{\frac{2F}{\rho \cdot A \cdot C}} > 40 \text{ m/sec}$$

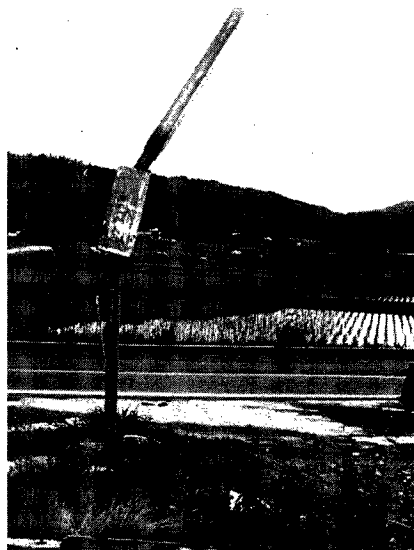
Photo. 7 Damage to the sign tower (2).

この広告塔は Fig-5 で示したように 2 本の支柱で片持梁形式で支えられていたもので支柱の中央部の軽量チャンネル 2 個を組合せた箱形柱の継ぎ目 (4L-20×20) のところで約30°折れまがっていた。(Photo-7) このアングル部の歪は計算によると  $10^{-1}$  程度となり、この部材は歪硬化域に入っているため鋼材の耐力としては破壊応力度  $\sigma_B=4100\text{kg}/\text{cm}^2$  を用い曲げ破壊と仮定して計算した。なお風力係数は例 1 と同様に 1.2 と仮定した。

$$F \geq \frac{2\sigma_B \cdot Z \cdot S}{l} = 464\text{kg}$$

$$U = \sqrt{\frac{2 \cdot F}{\rho \cdot A \cdot C}} > 61\text{m}/\text{sec}$$

従ってこの付近では地上 3m で  $40\text{m}/\text{sec} \sim 60\text{m}/\text{sec}$  程度の風は吹いていたと思われる。なおこの付近の被害は今浜地域よりやや弱いように思われる。

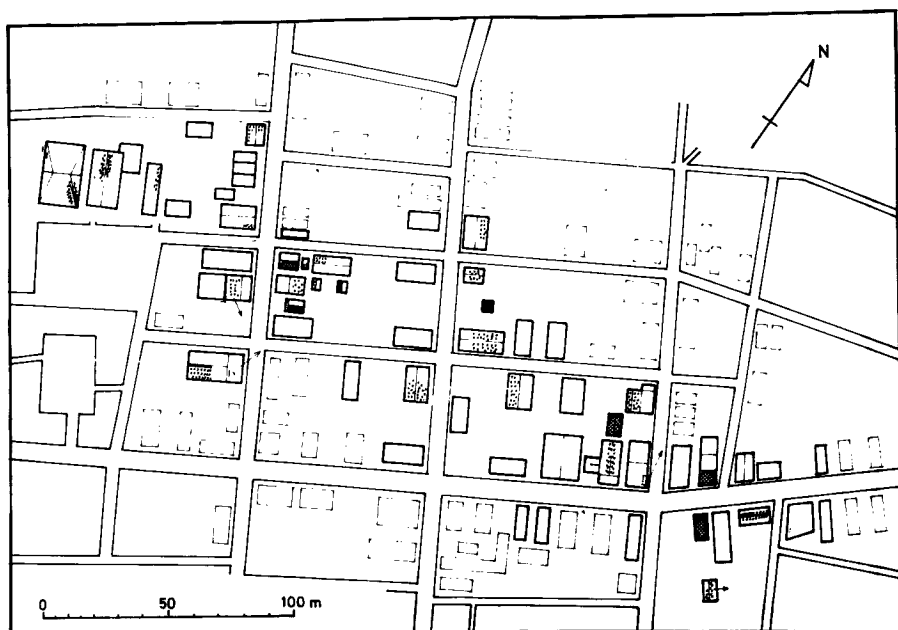
Fig. 3 Distribution of buildings damaged by the Tatumaki in Imahama area.

**Fig-3** は今浜地域における被害分布図である。図中太線で囲んだ家が被害をうけたと報告された家、また×印は屋根瓦の被害、斜線は（垂木）または（母屋）ごと飛ばされた屋根、矢印は窓、戸等が飛んだ方向を示している。また印のない家は今回調査できなかった家で詳しい被害状況はつかめていない。被害は今浜地域の西から東へ直線分布をなし、中心から周囲に向かうに従って被害程度が弱まり被害巾は約 100m 程度である。

被害は屋根、窓、戸等であるが特に屋根部分の被害が著しい。また屋根部分の被害のなかでも棟部分の浮き上がりによる被害も目立っている。屋根瓦の被害では飛散した瓦が少なく屋根上でたたきつけられたような破壊状態を示しているものが多い。大被害は納屋、倉庫等の非住家に多く、屋根が（垂木）あるいは（母屋）ごと吹き飛んだといった程度である。また切妻の片方の部分のみに大被害をうけた建物も多い。窓、戸等は家の外の方へ向かって飛び出しているものが多い。

今回の被害だけでなく一般に竜巻による被害は屋根、壁面等の引き抜きによるものが多い。従って竜巻に対する建物の防災対策としてはこのような引き抜き力に対処することがきわめて重要であると思われる。この地方の瓦が雪に対処するために用いていた瓦の銅線止めはそのような意味でかなり有効であると思われる。また(垂木)や(母屋)ごと屋根が吹き飛んだという事実は、木造の場合これらの部分の工作も十分考える必要があることを示している。
