# 2016年熊本地震による横変位拘束構造の 損傷メカニズム推定

2016年熊本地震では、2度の震度7を含む地震により多数の橋梁被害が発生したが、多数の落橋防止システムが損傷したことに強い関心を示すべきである。落橋防止システムは落橋を防止するための最終手段であり、支承部が破壊した後も落橋防止の機能が確実に発揮されるよう設置される。しかしながら、設計では水平耐力が規定されているものの、落橋防止システムの望ましい損傷形態が示されておらず、熊本地震でも様々な性状の損傷が発生している。本論は、まず橋梁の横変位拘束構造の被災状況を整理し、設計に対する課題を整理するとともに、また、府領第一橋に対して地震応答解析を行い、横変位拘束構造に作用した衝突力を推定するとともに、その被災メカニズムの検討を通じ、横変位拘束構造の縁端距離など、改善策について検討するものである。

## DAMAGE OF LATERAL DISPLACEMENT CONFINING DEVICES OF BRIDGES CAUSED BY THE 2016 KUMAMOTO EARTHQUAKE AND ESTIMATION OF FAILURE MECHANISM

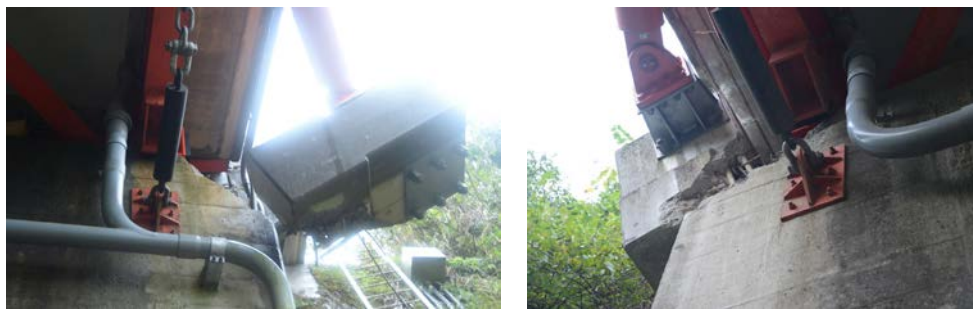
図-4 南阿蘇橋における横変位拘束構造の被害

地震後、4つのダンパー取り付け部コンクリートブロックと橋台部の接合部が損傷した(図-4)。斜めひび割れの方向から、桁が横変位拘束構造に衝突したように思われるものの、外観から支承部に明確な損傷は見受けられず、その被害メカニズムは明確ではない。最も深刻であった被害はA1橋台西側のダンパー取り付け部(図-5)であり、コンクリートブロックの根元が橋

造の基部から橋台部に大きな斜めひび割れが発生し、外側に傾いていた。亀裂の中にアンカー筋と補強鉄筋が見え、アンカー筋の周囲の接着剤も確認できる。A2橋台の被害は南より小さいが、A1橋台同様、両側の横変位拘束構造の基部から橋台部に斜めひび割れが発生している。

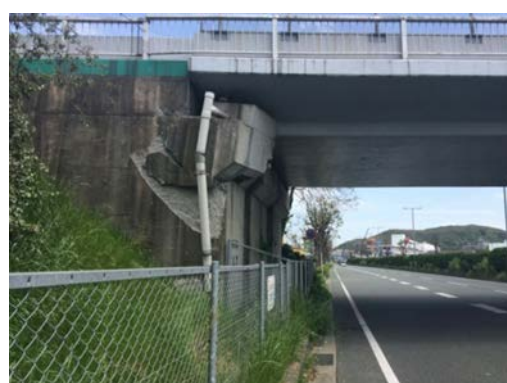
図-9 東原橋における横変位拘束構造の被害 (西日本高速道路株式会社提供)

地震により、A2橋台側の2つの横変位拘束構造は、ともに橋台部に大きな斜めひび割れを伴う破壊が生じた。本震後の被害の状況を図-9に示す。この被害の結果、上部構造は回転変形し、A2橋台側で約350mmの横変位が発生、ロッキング橋脚は約4度傾斜した。上部構造の過大な変形、落橋は免れたものの、横変位拘束構造が大きく損傷するなど、軽微な損傷に留まらなかった。

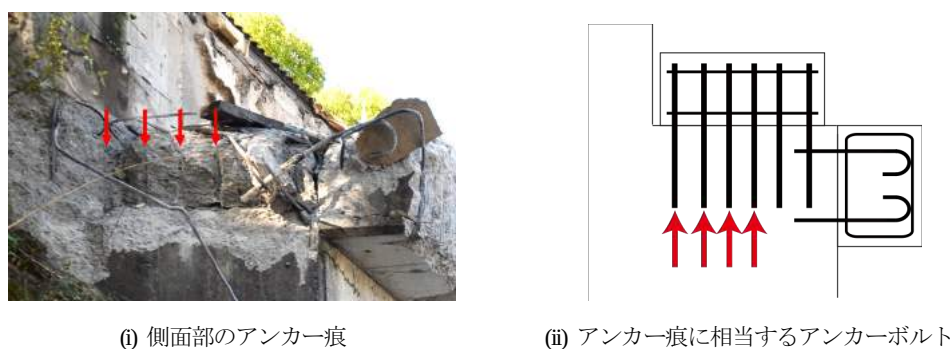
図-19 落下した横変位拘束構造の取付部側面の状況 (2016年4月16日撮影)

び補強鉄筋耐力により耐力を算出している。一方、被害調査結果より、横変位拘束構造が落下した橋台部の側面を拡大した写真を図-19に示す。図中に赤色で表示したのは、設計図面から読み取れるアンカー鉄筋痕を表す。また、図-20に横変位拘束構造が設置されていた橋台部上面の写真を示すが、拡大すると、明瞭な穴 (赤色) や不明瞭ではあるが穴と思われる痕跡 (橙色) が確認できる。横変位拘束構造は、橋台の側面の縁端から遠い側に2列 (以下、アンカー鉄筋2と呼ぶ)、近い側に1列 (以下、アンカー鉄筋1と呼ぶ)、合計3列のアンカー鉄筋を有するが、橋台部の穴はアンカー鉄筋2

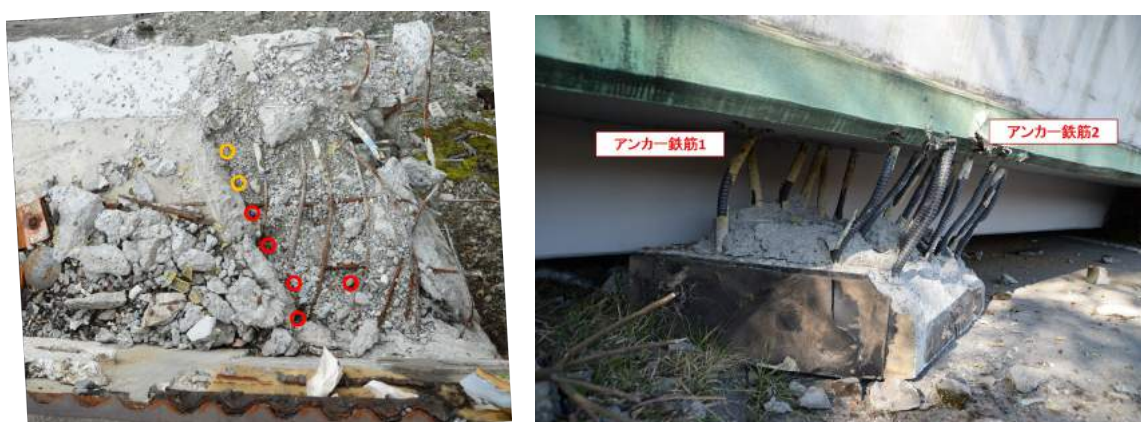
図-20 横変位拘束構造の取付部上面と落下して天地逆になった横変位拘束構造 (図中の赤・橙の○はアンカー鉄筋2の痕跡)

この推定を裏付けるものとして、図-20に示すアンカー鉄筋の形状とエポキシ樹脂残存量がアンカー鉄筋1と2で異なることで指摘できる。アンカー鉄筋2は根元がS字のように曲がっており、鉄筋の先はすべて同じ方向を向いているのに対し、アンカー鉄筋1の根元は鉛直上方を向いている。また、アンカー鉄筋に残ったエポキシ樹脂は、アンカー鉄筋1には大量に付着したままであるものの、アンカー鉄筋2には少量である。以上より、アンカー鉄筋1は前面コンクリート破壊により押し出されたが、アンカー鉄筋2はエポキシ樹脂とアンカー筋間での引き抜かれたと推測することができる。古谷ら<sup>10)</sup>による接着系の後施工アンカーの引張試験結果では、抜け出したアンカーには接着剤が残ることが一般であるが、アンカー鉄筋2の接着剤が残っていないことは、劣化などの原因により、期待された接着機能が発揮されなかった可能性が考えられる。
