# 台風7617, 7916, 7920号による高知海岸の災害について

## DISASTERS OF SEAWALLS CAUSED BY TYPHOONS 7617, 7916 AND 7920 AT KOCHI COAST

This paper presents the results of investigation on the disasters of seawalls occurred by Typhoons 7617, 7916 and 7920 at Kochi coast. It is concluded that the chief cause of breakdown of sea walls is beach erosion. From the recent situation of beach erosion, it is pointed out that such coastal disasters will so often occur in Japanese coasts and that necessary countermeasures have to be carried out from the view point of long-term shore protection.

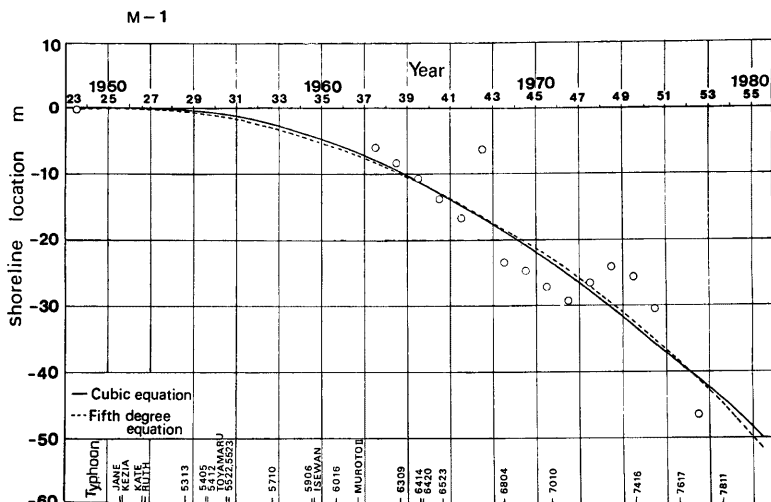
Fig. 8 Yearly variation of shoreline at Station M-1.

以下、堤防欠潰の原因について考察する。Fig. 8 は物部川河口左岸の測点M-1 について、1948年を基準として経年的な汀線の累加変化量を示したものであり、この点は河口左岸より約720mの位置で、堤防欠潰箇所に対応するものである。図中の実線および点線は毎年6月の汀線変動量の実測値および推算値に対して最小自乗法によって三次および五次曲線をあてはめたものである。なお、図の下方に来襲した著名な台風名を記入した。これによれば、各年度による若干の変動はあるが、約30年間に50mに及ぶ汀線の後退がみられる。特に、1963年頃から汀線の後退が目立ち始めたようであり、このことは前述の Fig. 4 に示した物部川上流の杉田、吉野および永瀬ダムの堆砂量、また河川および海岸砂の採取量が増大したことも対応しているといえよう。すなわち、前述したように、これらのダムは1953年より1959年までに築造され、1961年以降急激に堆砂量が増大しており、さらに河川砂および海岸砂の採取も加えてその影響が2～3年遅れて海岸地形の変化として現われてきたものと考えられる。このように、吉川海岸における汀線後退の主要因としては物部川の流送土砂量の減少が考えられるが、さらに汀線の後退とそれに伴う縦断形状との関係についてはFig. 9 より明らかとなる。すなわち、Fig. 9 は1966年以降の測点M-1 およびM-2 における海滨の縦断形状を示したものである。これから汀線の後退に伴って前浜勾配は必ずしも急峻にはなっていないが、外浜まで含めて考えると、浜が深く掘られて全体にやせて行く傾向にあり、海岸侵食されつつあることがわかる。したがって、この海岸では物部川からの流出土砂量の減少に伴って土砂収支の不均衡が顕著に現われ始め、侵食が進んできたものと思われる。そのような状況が進行すると、波は堤脚まで達し、反射波が卓越し始めると、沖方向漂砂によって、さらに侵食が助長されることになり、堤脚部の洗掘および裏込めの吸出しによって、堤防欠潰の危険性が高まっていたといえよう。事実、被災した旧堤防断面図を Fig. 10 に示すが、これによれば、1976年5月において海岸堤防のケーソン部が洗掘され、根入れ長さはわずか40cm～50cmになっていたことが理解されよう。

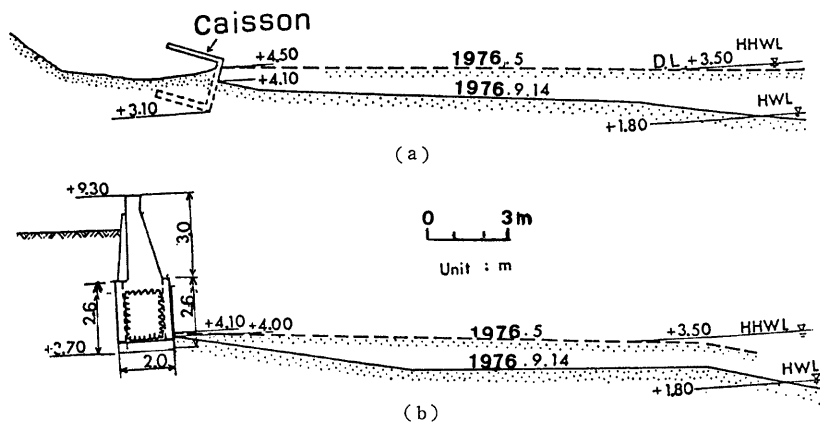
Fig.10 Breakdown of seawall caused by Typhoon 7617.

さて、吉川海岸の海岸堤防の欠損は9月11日午前7時～7時30分の間であった。このときの平均風速は約6m/sec、風向はSE方向で、来襲波浪の周期は $T_{1/3}=10\text{sec}\sim 13\text{sec}$  および波高は $H_{1/3}=4\text{m}\sim 6\text{m}$ 程度であったといわれるが、このことから、沿岸漂砂の主方向は東向きであったと推定されている。また、Fig. 11に示す河口より3,500m上流にある物部川河淵水位観測所における流量変化から明らかなように、被災時の11日7時までは流量もまだあまり多くなく、したがって河口への流出土砂量も比較的少なく、上手側からの漂砂の供給はほとんど期待できない状態であったため、河口左岸側から汀線の後退が始まり、次第に堤脚が波で洗われ、洗掘および裏込め土砂の吸出しによって破堤したものと考えられる。このことは、被災個所の漂砂上手側の新堤においても根入れ部の矢板が9月11日午前7時頃には約1.8mも露出したことから推定されよう。

このような河口付近の海岸侵食の進行にともなって、砂浜が著しく減少していたことが堤防欠損の要因と考えられるが、これに加えて、この旧堤の老朽化も要因としてあげられよう。

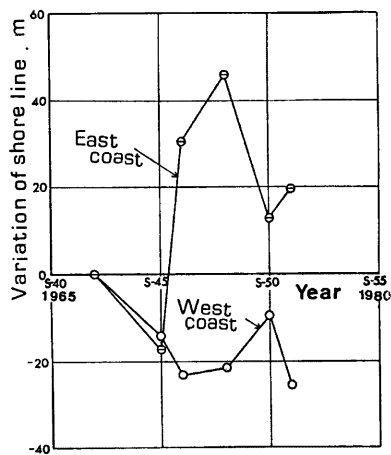
Fig. 13 Yearly variation of shoreline near Aki fishery harbour.

安芸海岸における風向は一般に台風時にはSE、季節風時にはSW方向となり、漂砂の方向もこれと対応している。しかし、通年的に考えると、西向きの沿岸漂砂が卓越している。Fig. 12は安芸漁港の平面図であって、西向きの波浪と沿岸漂砂に対応して、改修が進められてきた。図中に防波堤の延長年次を示した。また、Fig. 13は安芸漁港東および西海岸における汀線の位置の経年変化を1967年（昭和42年）を基準として示したものである。ただし、この図は主として過去の写真や二、三の実測図に基づいて推定したものであって、その精度は十分とはいえない。しかし、各年度による汀線の変動とともに、防波堤の延長に伴って1967年以降では、東海岸では堆積、西海岸では侵食が著しく進んでいることがわかる。このことは、防波堤の延長に伴って西向きの沿岸漂砂を遮断したため、漂砂の上手側の東海岸で堆積し、下手側の西海岸では侵食に伴う汀線の後退が進んでいる。

以上のように、この法面の陥没の原因は、安芸漁港の防波堤の築造による沿岸漂砂の遮断によって侵食が助長されたことが、大きな要因となっている。したがって、できれば沿岸漂砂の by passing をはかる方法などの検討が必要と考えられる。また、この種の災害がわが国の多くの海岸において発生しており、その対策が急がれるところである。

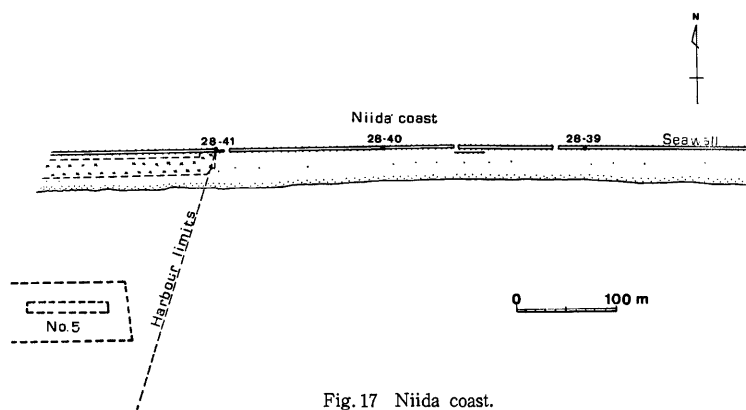
Fig.17 Niida coast.

被災した海岸堤防は Fig. 17 のように、漁港区域境界線の東、測点No. 28—39～41間であり、図のように、堤防前面には根固とブロックが設置されていない個所である。また一方、この地区では桂浜防波堤の延長に伴って回折波の収束地点が東方へ移り、侵食地点もこれとともに東方へ移ることが考えられよう。さらに Fig. 17 のように、T型突堤 No. 5 の横堤が被災地点より西方約200m地点に1979年度に施工されている。このような条件下に8月の台風7911号による波の集中によって、測点No. 8—41以東の堤防前面が侵食されている。Fig. 18 は台風7911号通過前後の堤防前面の海浜断面である<sup>5)</sup>。これによれば、台風7911号によって、約5m前浜が侵食によって減少していることがわかる。また、Fig. 19 はこの地区における最近の汀線変化

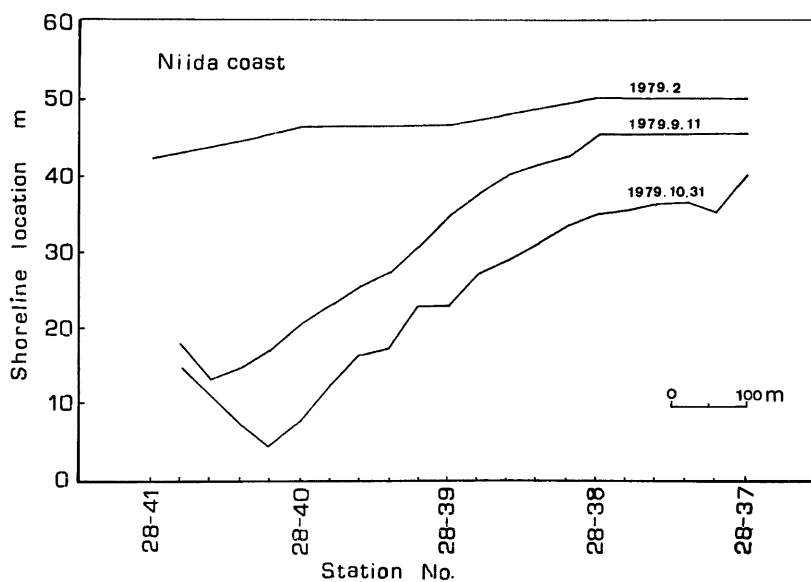
Fig.19 Variation of shoreline at Niiba coast.

**Photo. 1** にみられるように、前日より海岸堤防には波が衝突し、特に侵入波は堤防よりの反射波により砕波高が大きくなっている。このような波によって、海岸堤防の基礎の洗掘およびこれに伴う裏込め土砂の吸出しによって測点No. 28—41以東の堤防 219m が崩壊した。その後、10月19日には、台風7920号が来襲し、さらにこれ以東の200mが倒壊した。この被災後の10月31日の汀線位置を **Fig. 19** に併示してある。これによれば、台風通過後のこの付近の汀線は全般的に10m程度後退しており、早急な対策が望まれる。

以上のように、仁井田海岸堤防の被災の原因は漂砂量の変化に伴う汀線の経年変化に加えて、さらに桂浜の防波堤の延長による回折波の収束域の東方への移行と種崎地区へのT型突堤の建設による波の収束や沿岸漂砂の東から西への移動、卓越などによって砂浜の急激な減退に起因していることが推察されよう。

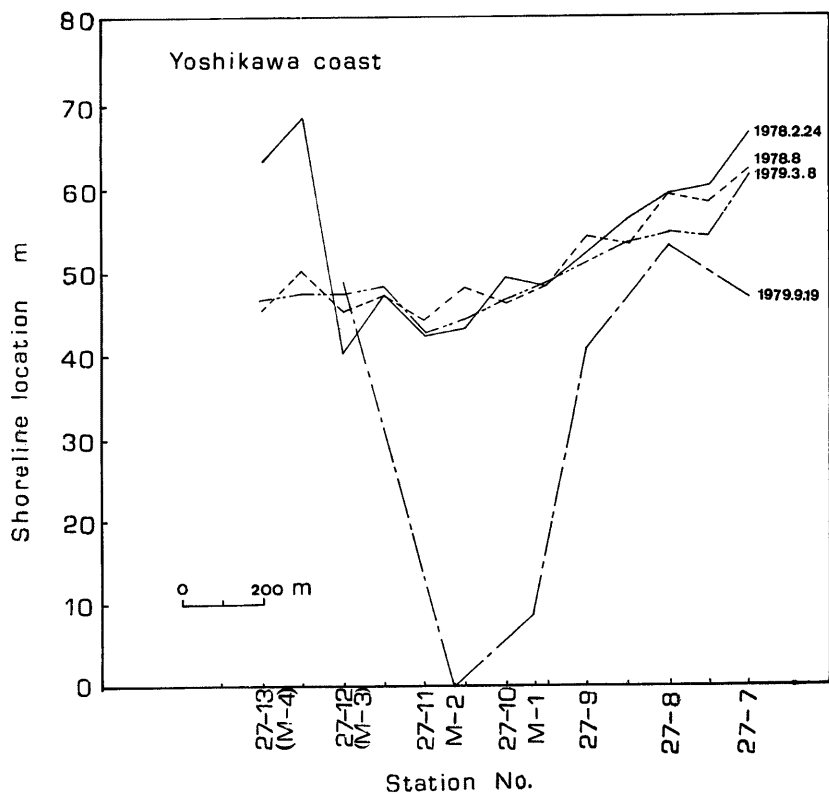
Fig. 20 Variation of shoreline at Yoshikawa coast.

吉川海岸は物部川河口左岸に連なった砂浜海岸であり、この地区の漂砂の方向は東向きである。前述したように、この地点は1963年より汀線の後退が目立ち始め、**Fig. 3 (a)** にみられるように、1947年頃には侵食がさらに著しくなってきた所であり、前述の1976年9月の台風7916号によって未改修の海岸堤防が倒壊し、その後復旧した地点である。この時の被災の状況およびその原因は前述の通りであるが、この地点のその後の汀線変化を示したものが **Fig. 20** である。これによれば、1979年3月頃まではこの付近の海浜幅は40m以上であったが、9月にはすでに堤防前面には砂浜はなく、約6ヶ月の間に急激な侵食による汀線の後退が生じている。この原因は物部川よりの流送土砂量の減少および海岸土砂採取の他、隣接する吉川漁港の改修に伴い、**Fig. 21** にみられるように、被災地点より物部川河口寄りに100mと300mの位置に突堤150mが施工され、これが河口から東に向う漂砂を止めたためであろう。

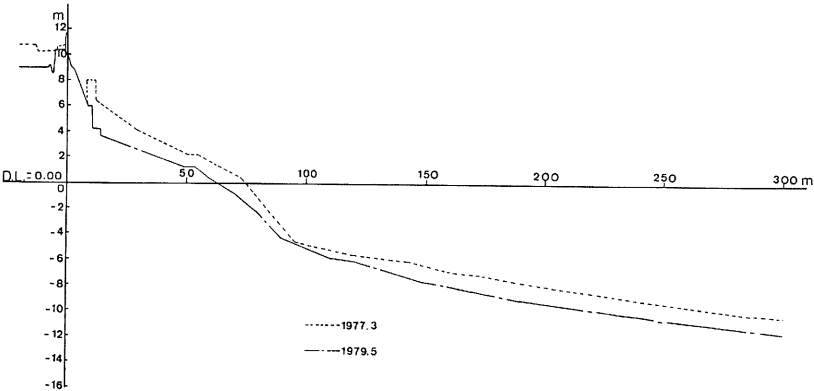
Fig.23 Beach profile at Aki Nishihama coast.

西浜海岸は安芸漁港より西方に連なる砂浜海岸である。被災箇所は漁港西防波堤より約1,200mの地点であり、この地点より東方1,000mの漁港寄りの海岸は前述したように、1976年9月の台風7617号の来襲時に堤防前法面が前面の洗掘に伴い裏込め土砂の吸出しによって陥没している。これは、安芸漁港の改修による防波堤の延長に伴って、漁港東方約2kmの安芸川および河口が隣接する伊尾木川からの西向きの沿岸漂砂を遮断したためであった。台風7916号および7920号によって、この箇所は被災しなかったが、これに隣接する西浜海岸の堤防が約100mにわたって倒壊した。**Photo. 2** は台風7920号による越波の状況であり、海岸堤防の崩壊の状況が **Photo. 3** である。この災害の原因は前述の仁井田および吉川海岸と同様、侵食に伴う堤防前面の洗掘によって倒壊したものである。すなわち、最近のこの地区の汀線変化のうち、1977年3月、1979年3月および10月について示すと **Fig. 22** のようであり、年間数10mの後退がみられる。また、海浜断面形を **Fig. 23** に示す。これによると、汀線の後退とともに、年間数10cmにわたり全般的に侵食され、海浜土砂

が減少している。一方、Photo. 4 は堤防の倒壊はみられないが、堤防基礎根入れ部の状況であり、洗掘による根入れの減少とともに、下部の基礎鋼管杭前面のコンクリートが摩耗脱落して、杭が露出しており、被災後の調査によれば、洗掘深は2.5m~3.0m程度と推定された。

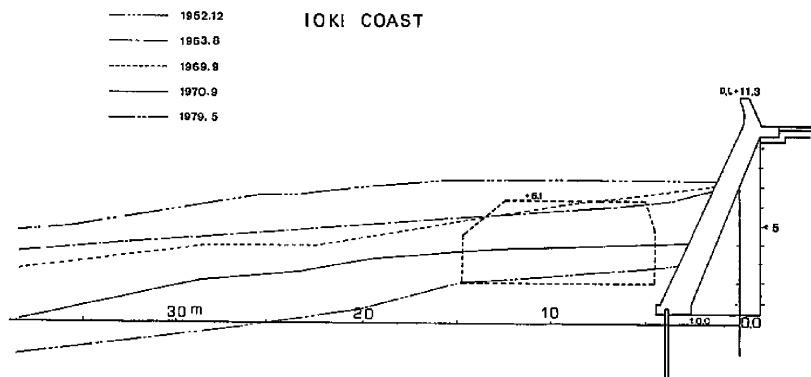
Fig. 24 Yearly variation of beach profile at Ioki coast.

安芸川および伊尾木川河口より東方へ約1kmの伊尾木海岸において、Fig. 24 に示すように海岸侵食が顕著である。したがって、堤防前面に方塊ブロックを設置した（1975年当時に設置と推定）。しかし、台風7916号および7920号による波がこの方塊または堤前面の斜路に激突して越波を助長し、堤内の民家を破壊、また農地などに多くの被害をもたらした。最近、この地区においても海岸侵食が進みそれに伴う災害が発生している。また、これに伴って、堤前面の方塊の設置、斜路などの配置についても十分注意し計画することが必要であろう。

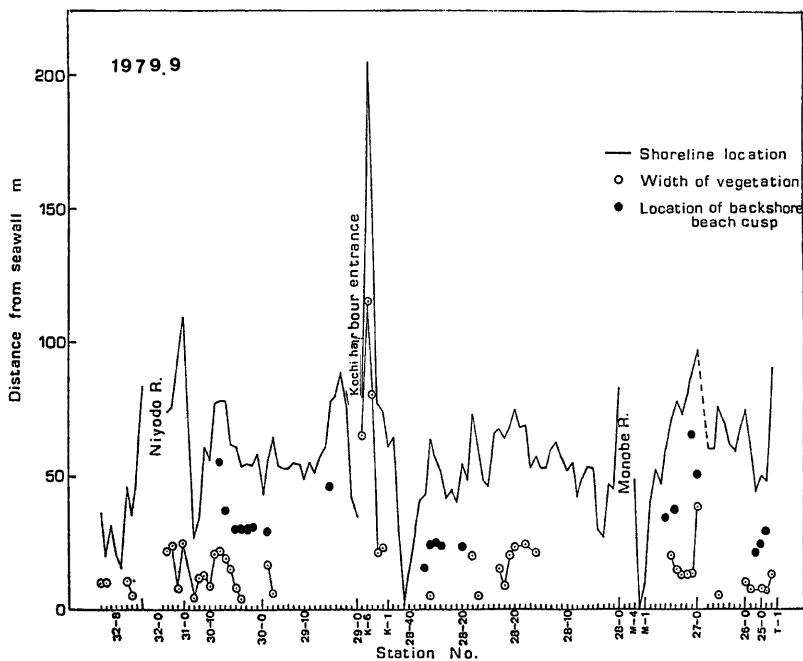
Fig. 25 Longshore distributions of beach width, locations of beach cusp and vegetation.

いま、高知海岸における1979年9月の海岸堤防から汀線までの距離、すなわち海浜幅、海岸堤防前面の植生幅および backshore beach cusp の形成位置について示すと Fig. 25 のようである。これよりわかるように、仁淀川河口部を除けば海浜幅が50mより狭い場所では植生はみられず、また backshore beach cusp もこれらの個所にはほとんど形成されていない。海岸堤防前面に植生がみられないことは、これ以上にそ上波が達しないことが考えられる。また、植生がみられる地点における植生の海側縁と汀線までの距離は約50m程度である。したがって、そ上波はほぼこの程度まで達することが考えられよう。一方、後浜に形成される beach cusp は荒天時に後浜までそ上した波によって形成されるものである。図によれば、海浜幅が50mより狭い地点には backshore beach cusp は形成されていない。以上から、高知海岸では海岸保全上、少くとも50m以上の海浜幅が必要であることが推論できよう。
