## 1989年越前海岸落石災害における岩盤崩壊過程の考察

### INVESTIGATION OF THE CLIFF COLLAPSE PROCESS AT THE ECHIZEN COAST ROCK FALL HAZARD IN 1989

By Masashige HIRANO, Hiroshi SUWA, Takashi FUJITA,  
Kazuo OKUNISHI, and Takayuki ISHII

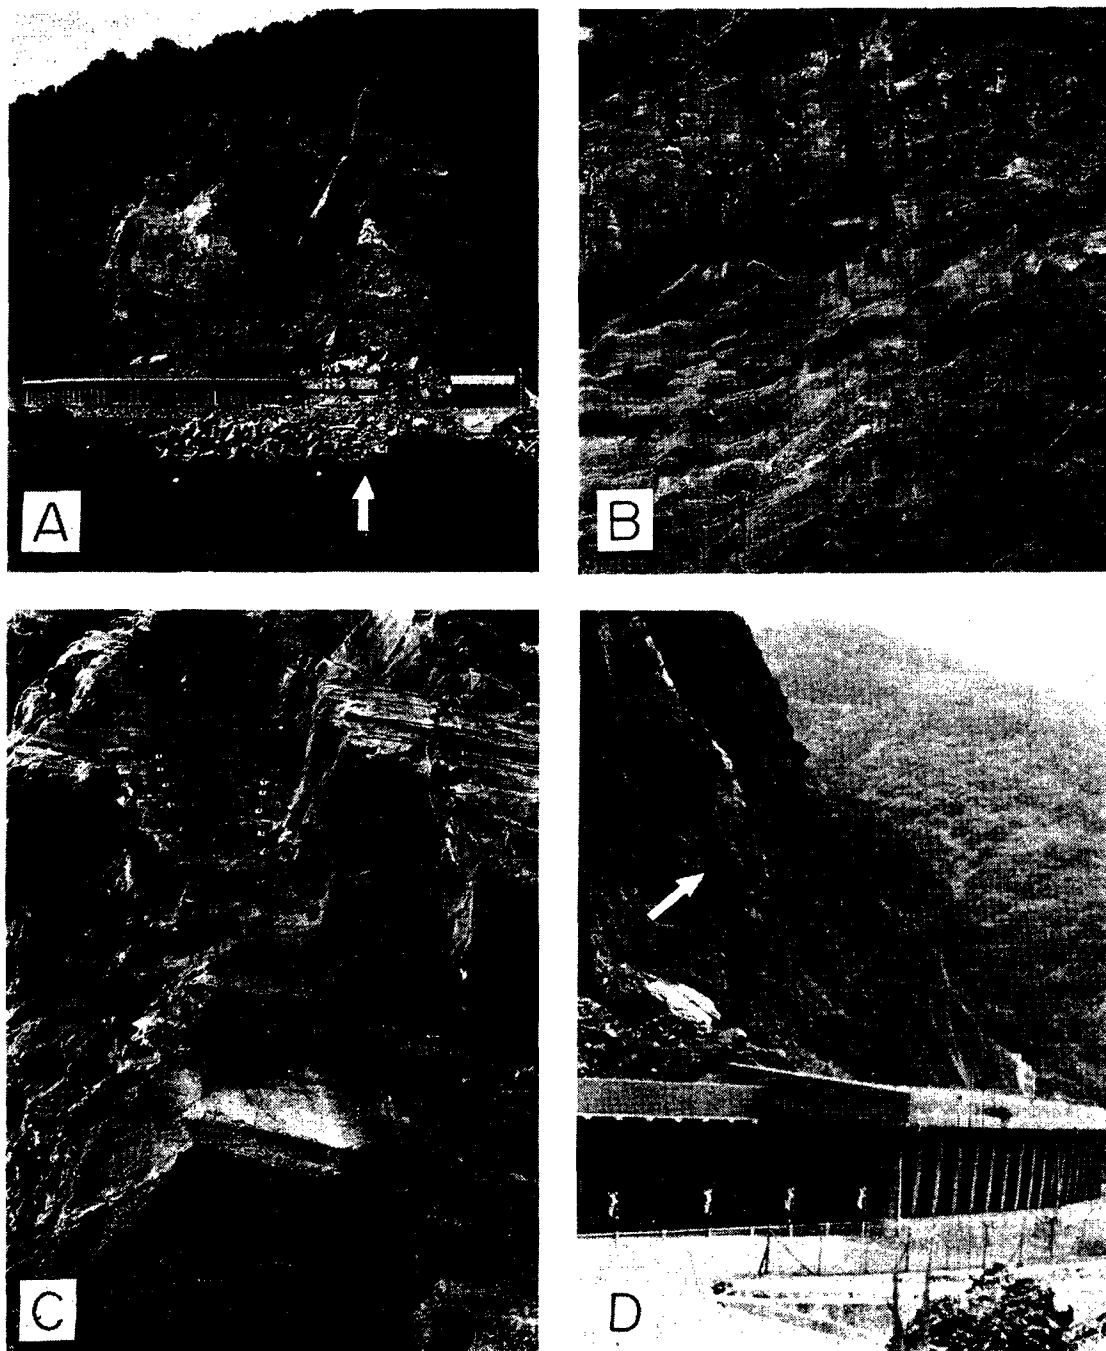
Photo. 4. A: The collapsed sea-cliff at the right side and the previous one in 1977 on the left side, viewed from the sea.  
 B: Outcrop showing the development of cracks in the rock wall neighbouring to the north of the 1989 rock fall.  
 C: Mortar and wire work on the rock wall northly neighbouring to the collapsed cliff.  
 D: The open crack (dark part shown by arrow) observed the day before the collapse. Re-produced from the photo by Koji Niwa.

現地における岩盤の状況であるが、昭和52年の崩落により生じた崖部分の落ち残りの岩盤（今回崩落した崖の北側の崖）は、下半分はオーバーハングして岩盤全体にクラックが入り、それはとくに基底に近い礫岩あるいは砂岩の部分で著しい（Photo 4 B）。岩盤上部の表面にはモルタルが吹き付けてあり、さらにアンカーボルトを打ってワイヤが掛けてあった（Photo 4 C）。崩落した岩盤も上部のわれ目の開口部に当たる罫所にモルタル吹き付けの跡が残り、したがって、岩盤あるいはわれ目の緩みについては今回の事故以前から知られていて、何らかの防護措置の必要性が認識されていたわけである。

さらに新聞に報道された事実として、1985年9月撮影のロックシェッドの工事用写真にも該当部分の岩盤に亀裂が写っており、事故前日の15日に撮影されたスナップ写真の背景にも問題の岩盤部が偶然写り（Photo 4 D）、それによれば深い亀裂が入った崩落前の岩盤の状態が示されていて、厚み最大5～6メートルの岩が浮いた状態となり、開口部は比高約25メートルに及んでいた（読売新聞7月21日）。建設省の調査団によると、崩落した部分は最大幅40メートル、（最大）厚さ約5メートル、（最大）高さ約25メートルとされている。

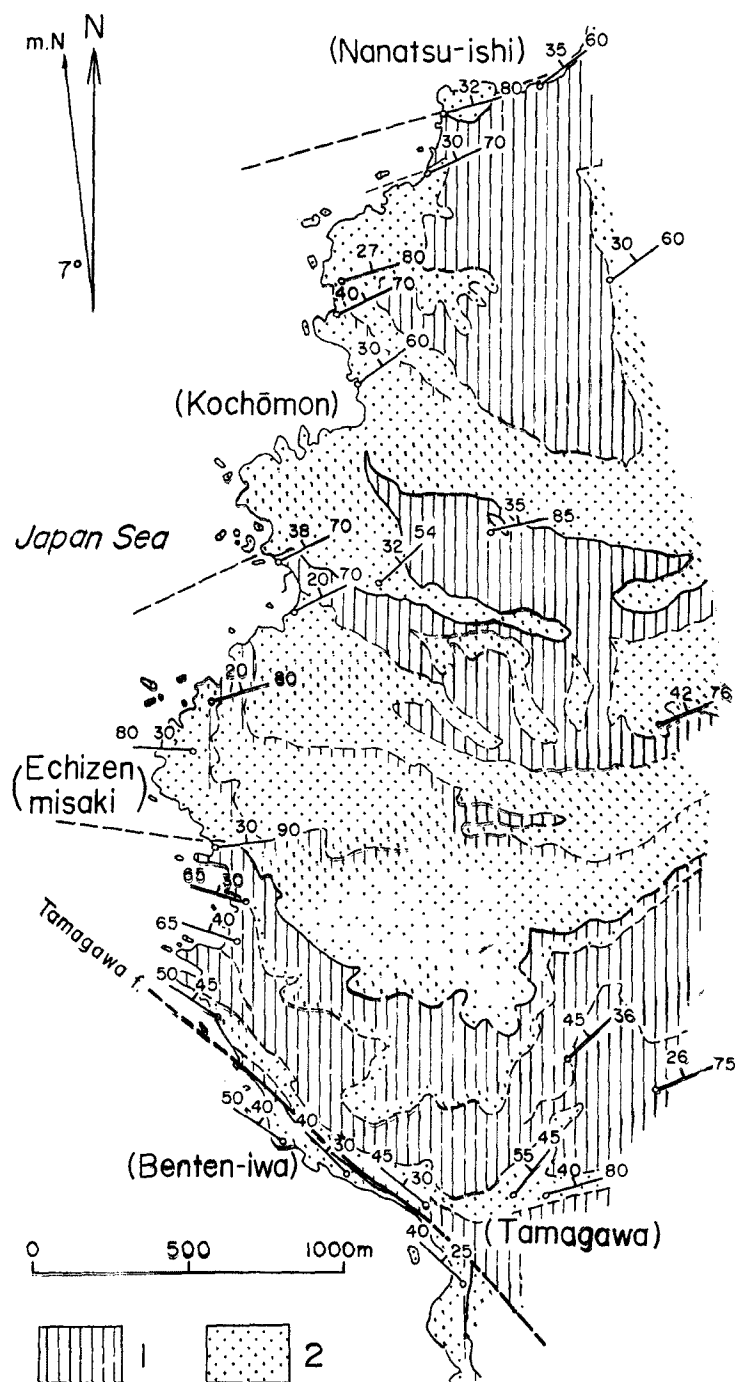
落石発生の背景、あるいは、崩落状況をさらに分析するためには、以上のような地形・地質状況を相応に把握する必要があるので、筆者らはこの部分および周辺地域の地形・地質状況について調査しその結果にもとづいて、本地域に分布する新第三系を上位(北部に分布)から、国見累層を上部のセツ石層、中部の呼鳥門層、下部の越前岬層に、糸生累層上部を上位の玉川層と下位の弁天岩層に、分けることにする(Fig. 2)。各層(部層相当)は、礫岩に始まり凝灰岩もしくは凝灰質砂岩に終わる堆積サイクルを示すが、呼鳥門層、越前岬層においては礫岩が主体であり、玉川層は凝灰岩・凝灰質砂岩を相対的に多く含む。弁天岩層とセツ石層は図の範囲では分布が僅かであるが、この範囲内ではやはり礫岩を主体とする。また、弁天岩層最上部にかなり顕著な凝灰岩があり、それは削り込まれてしばしばノッチを作っている。各層の概略の層厚は、呼鳥門層が約 600 m、越前岬層が約 300 m、玉川層が約 290 m であるが、小断層による変位が何ヶ所かで認められるので、今後の検討を要する。

広域的に見れば Fig. 2 に示されたように各層は北西へ傾斜し、ケスタ地形を作っていて、礫岩部分が急崖を形成している。しかし落石のあった海岸沿いには、玉川断層が N 50°～60° W 方向に走り、地層の走向も局所的にこの方向となり、北東へ約 30° 傾斜している。したがって、越前岬から南東の玉川に至る海岸線の方角とこの構造が対応して、崩落した崖部分は崖の方角と地層の傾斜方向が反対となる「受盤(逆盤)」の斜面となり、この区間で特に急峻な崖を形成していた。しかも現在の直線的な海岸線の概略位置は、この断層の影響を受つた波蝕に対する抵抗性の異なる岩石(玉川層の礫岩・砂岩と弁天岩層最上部の凝灰岩)が接することで決定されていた。

Fig. 2. Geologic map of the surrounding area of the hazard point, where 1 is tuff, tuffaceous sandstone, and sandstone rich portion and 2 conglomerate rich one. The member names are given in brackets.

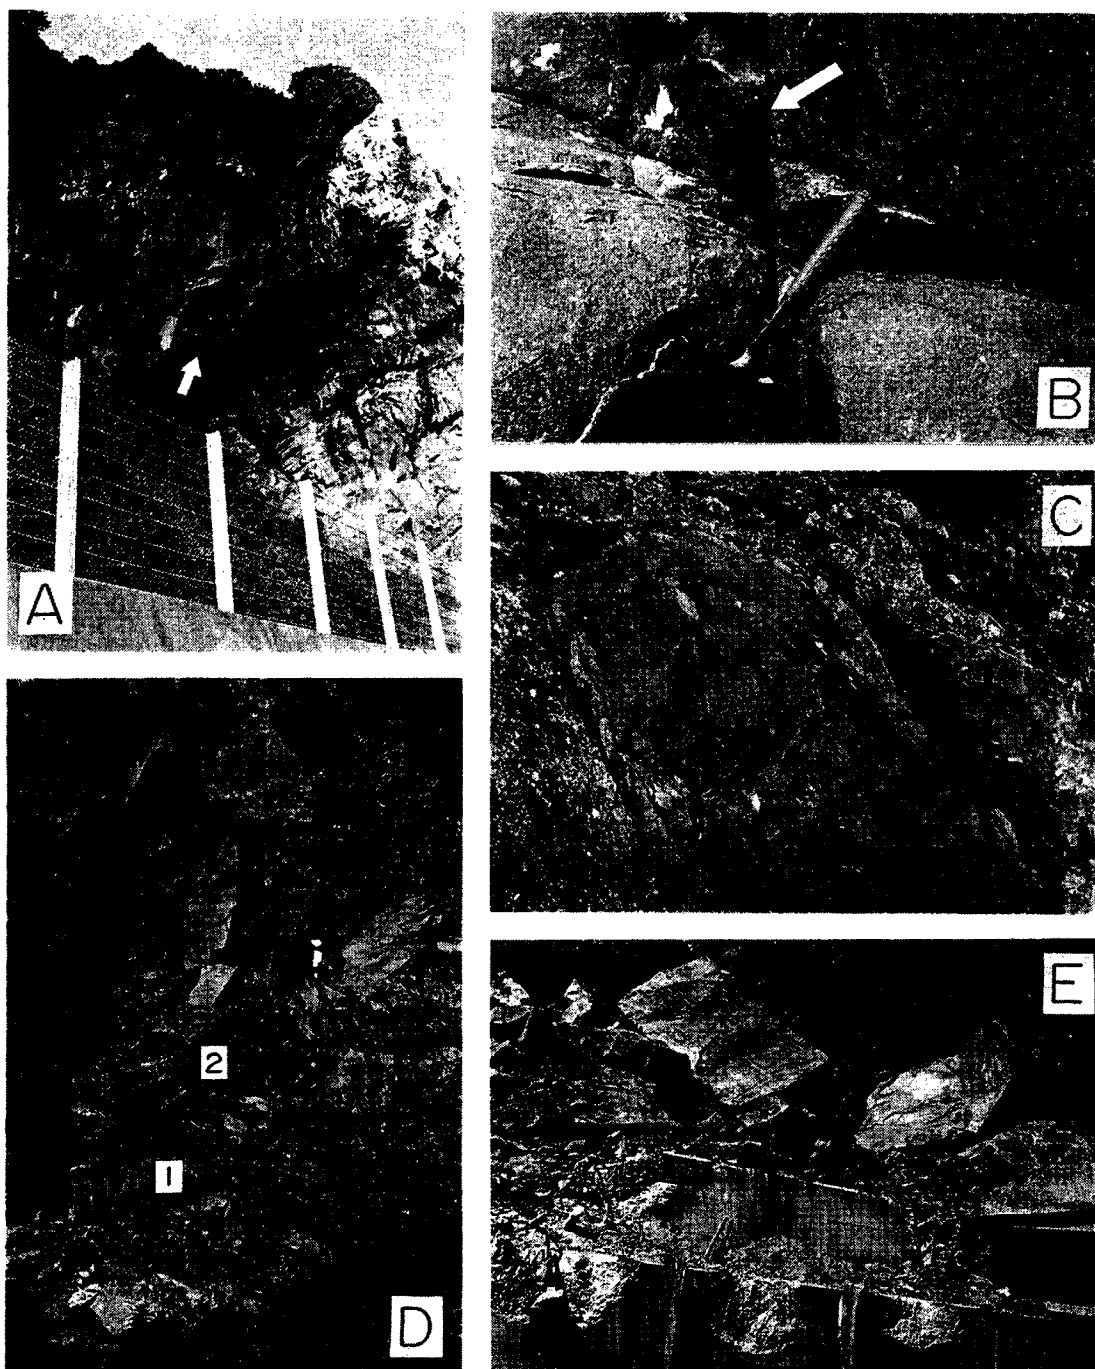
弁天岩層と玉川層はほぼ海岸沿いに走る玉川断層で切られているが、それは昭和52年に崩落した崖の山側を通り、その北東側部分で確認できる(Photo 5 A)。その北西延長は、玉川観音付近で海上に抜ける。南東

Photo. 5. A: The Tamagawa fault (shown by arrows) running behind the sea cliff.  
 B: Minor faults developing in conjugate set in tuff of the uppermost Benten-iwa Member. The fracture shown by the arrow is runs in  $N60^{\circ}\sim 70^{\circ}W$  direction.  
 C: Head of the acidic dyke which intruded into the conglomerate of the Benten-iwa Member.  
 D: Bended or kinked conglomerate layer at left base of the collapsed block.  
 E: Conchoidal fractures formed at the edge of the side wall tilted seaisides about 6 degrees after the impact of the fallen blocks.

全般的に見てこの地域では断裂系の発達が著しいが、それには NW-SE および NE-SW 方向のものと、N-S および E-W 系のものがある。前2者は東西主圧力による共役横ずれ断層系と考えられるが(Photo 5 B), 見掛け上は垂直変位を伴う。なお、NE-SW 系のものは見掛け上は北傾斜の正断層であることが多く、崩落した岩盤と昭和52年に崩壊した北側部分の境界にもそれがあり、数メートルの変位(北落ち)を与えているのが認められた。N-S および W-E 方向のものについては、岩脈(Photo 5 C)の方向と一致する場合が多く、成因的には引張り割れ目と考えられるが、とくに N-S 方向のものでは礫岩中の礫を切っていて微小変位が認められることもある。

ここで特に注目値するのは、Table 1 の No. 1 と No. 2 で、これらは崩落した岩盤の向かって左の基部付近にある礫岩層がねじ曲げられたものであるが（Fig. 3）、No. 1 は層理が N 85° E, 65° S であるのに対し風化面が N 26° E, 47° N, No. 2 は層理が N 35° E, 30° S であるのに対し風化面が N 50° W, 75° N である。いずれも本来の姿勢に比較して、その背後の隙間にくさびを入れてテコでこじ曲げたように変形した状態を示している（Photo 5 D）。そしてそれらは、Fig. 5 では風化面・層理面ともに S 70° E, +30° の軸 P のまわりに図の矢印方向に回転したこと（トップリング）を明確に示している。

以上の点を明確にするには、擁壁の桁支持部のコンクリートに残された傷（貝殻状断口、Photo 5 E）と、かつて桁に通されていた鉄筋の一部のものはごく僅かしか曲がっていないという事実が鍵であり、とくに前者が桁の自重とその上に載った岩石の静荷重の和のみで生まれる性質のものか、それともさらに桁（天井）にかなりの衝撃力が加わる必要があるのかわかれば、それに対応する落下した桁に残された傷の状態と比較することによって、ある程度の結論を得ることができると考えられる。

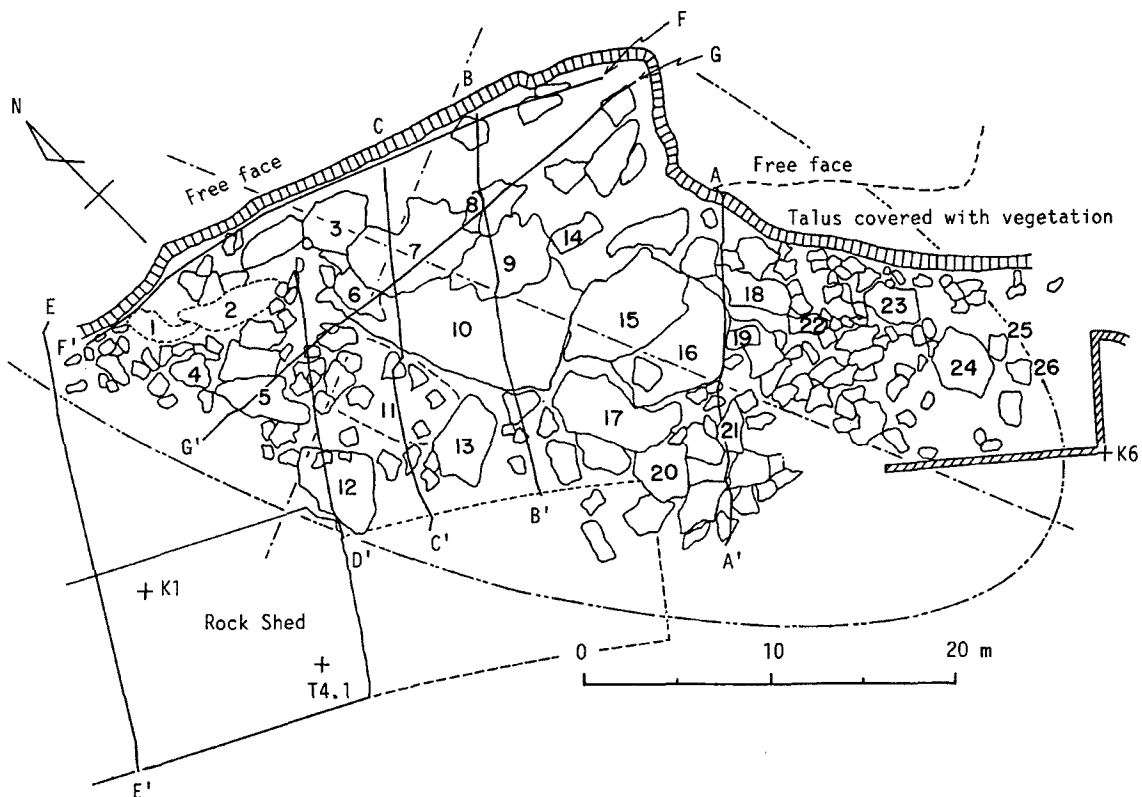
Fig. 3. Planar distribution of individual blocks brought from the collapsed sea cliff. Based on the aerial photographs one day after the hazard, with some modification according to the field measurement. Numerals correspond to those in Table 1.

したので、光波測距機を用いて主要な岩石ブロックについてその位置を測量し、空中写真を参考にしつつその分布図を作成した (Fig. 3)。得られた平面分布と落石の到達範囲をみると全体はほぼ楕円状の平面形を示し、かつその中央部に巨大なブロックが位置している。縦断面形 (Fig. 4) に示された地形断面の特性をも考慮に入れると、崖面基部にある右 (南東) 上がりの回転軸 (Fig. 3 および 4 の測線 F-F' に相当) を中心として、下半分が斜めに欠けたほぼ楕円形 (長軸は鉛直) の形態をもつ中央部の厚い岩盤がトップリングをおこし、傾斜した地表面上に分解しつつ落下して散乱した、と解釈することが可能である。

落石の分布範囲を楕円で近似すると、その長軸は崖の基底とは約45度で交わる (Fig. 3)。トップリングの回転軸が水平面に対して約30度傾斜している (南東側が上がっている) と考えられるので、トップリングで

岩盤基底の回転軸からロックシェッド山側側壁もしくは桁（天井）部分までの距離は約20メートルで、着地後の転動を別にすれば、各岩石ブロックはまず妥当な分布状態を示している。その事実にもとづいて少なくともロックシェッドの上に達したであろう岩石の量ならびに推定到達位置を評価することが可能である。落下位置について、大きなブロックは桁（天盤）の中央よりは山側の擁壁に近い部分を直撃したと考えられる。

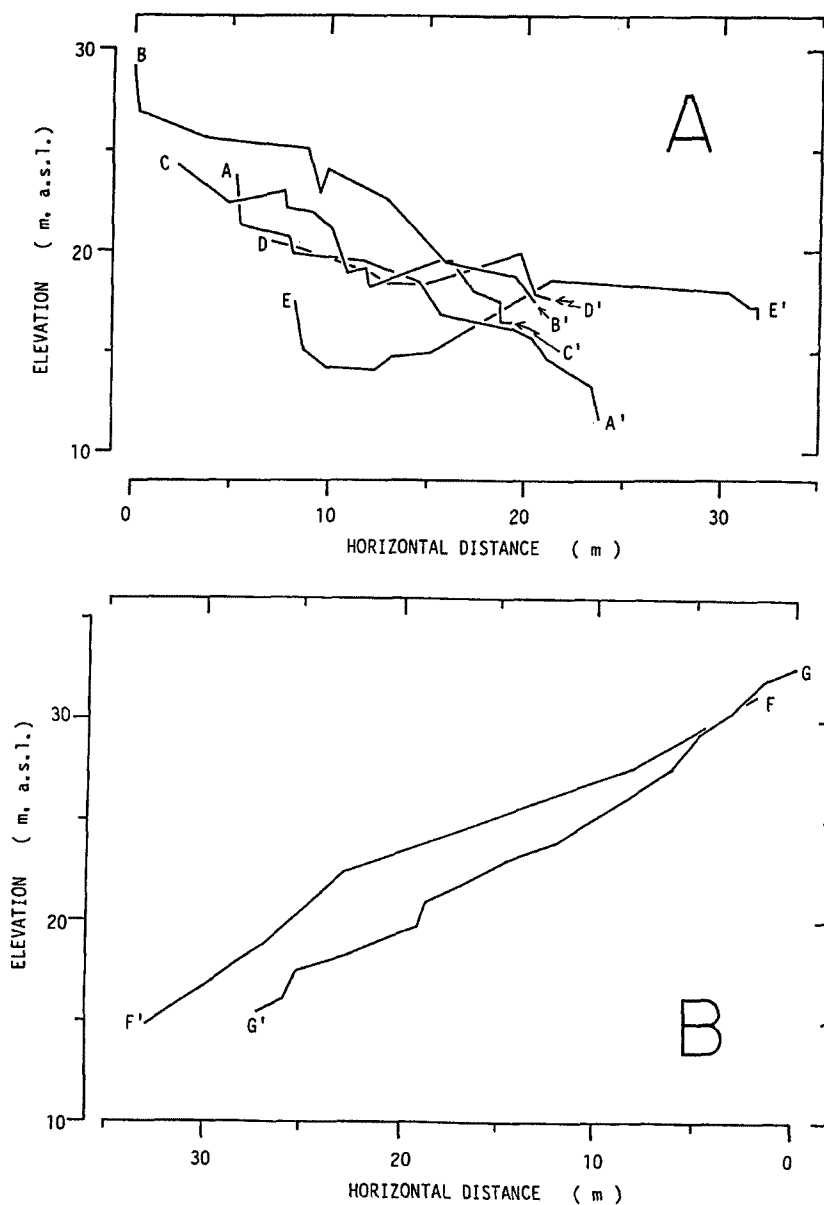
Fig. 4. Representative topographic profiles of the site after the collapse of the rock wall. See Fig. 3 for the location of measure lines.

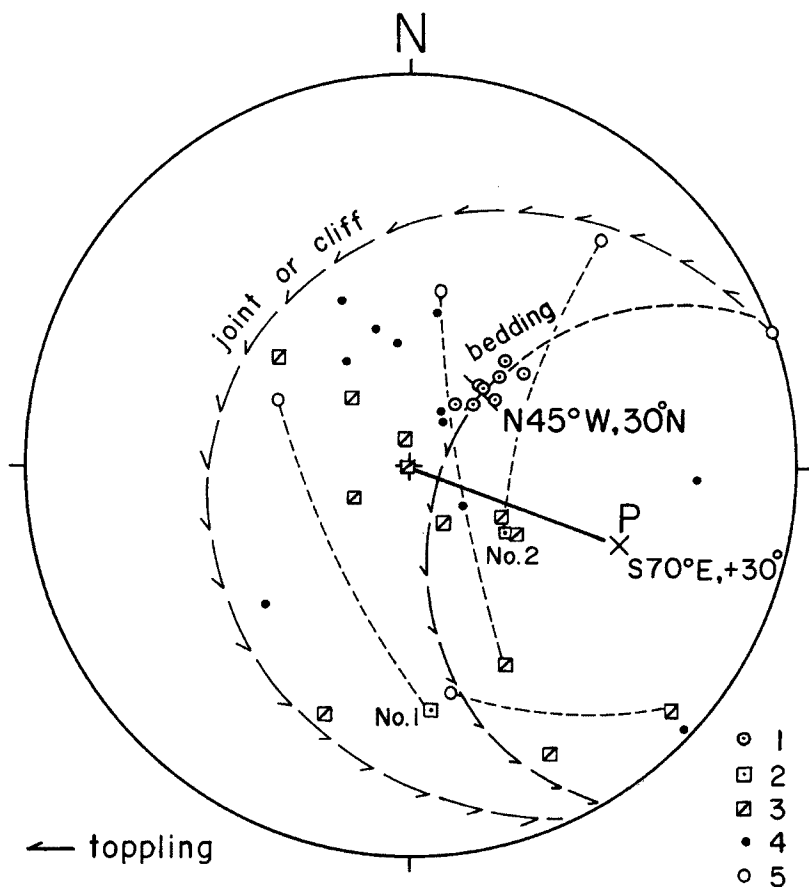
Fig. 5. Stereo-net projection of  $\pi$ -poles of the original bedding planes of the strata at the outcrops near the hazard point, and those of some fallen blocks. Upper hemi-sphere projection on Wulff-net with 1 the pole for original bedding, 2 for banded conglomerate, 3 for larger blocks, 4 smaller ones, and 5 for joint plane. Arrows show the rotation by toppling.

また、岩石の走向傾斜を地山岩盤のそれと比較することにより、本来の姿勢からの動きがわかる。このような観点から、崩落ブロックの層理面と地山岩盤のその関係をステレオネット（ウルフネット 上半球投影）で示したのが Fig. 5 である。その結果はかなりのバラツキを伴うものの、とくに大規模な岩石ブロックについては層理面が P 軸のまわりに回転するトップリングの一般特性を備えていて、少なくともスランプ運動に特有の形態を取ってはいない。ただし、図に示したものにおいて、むしろ崖面とその下の崖錐の表面の位置関係が影響して、地表に落ちた後の長軸のまわりの回転運動はあると思われるが、扁平な形状をしているブロックではそれは余り大きくはないであろう。

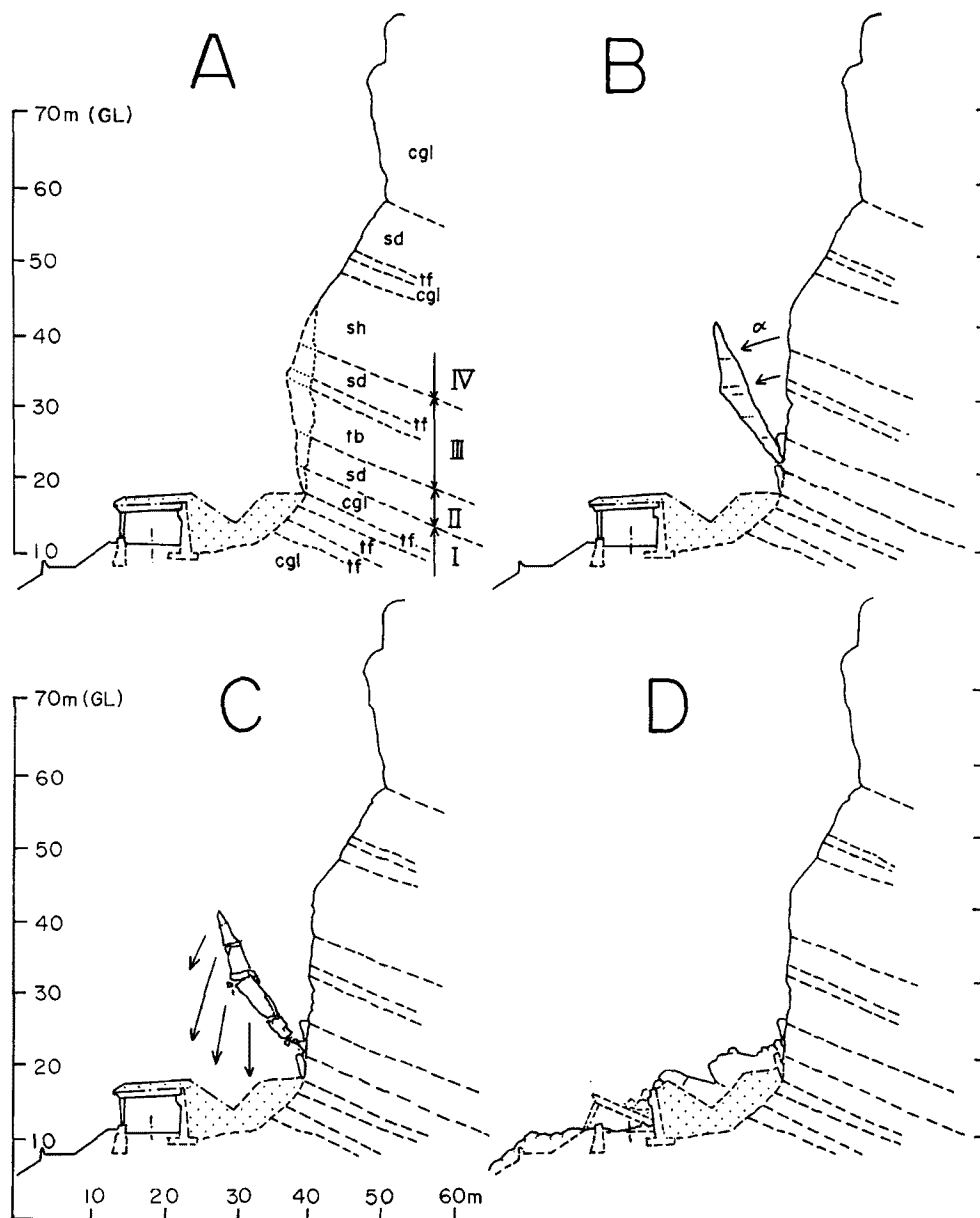
以上の点をまとめて、崩落過程を示す模式図（Fig. 6）と対応づけながら崩落過程における各段階を箇条書きすれば、以下の通りである。すなわち、断層で背後から切り離されたかたちを取っていた問題の斜面部分の内部には構造的な節理が多数発達し、崖面基部の凝灰岩は波蝕を受け、全体はオーバーハングした形態を有していた（Fig. 6 A）。そして、

1) 開口していたわれ目が拡大し、その部分に落石のかかなりの部分が落ち込みつつ割れ目はさらに拡大し、やがて崩落ブロックはトップリングと呼べる状態となり、Fig. 6 B における角  $\alpha$  がおそらく 30 度程度となった。

3) やがて崩落ブロックは支持を失ったかたちとなり、破断・分解が進行し（Fig. 6 C）、そのためブロックはバラバラになりながら、ビルを爆破して解体したときのような感じで急速に落下した。

Fig. 6. Schematic illustrations showing the re-composed falling process of the rock wall starting with toppling. The original profile with lithologies in A, the toppling phase in B, the falling phase in C, and the final state in D.

表面への衝撃力、ならびに擁壁上端へ斜め方向に作用する衝撃力のために、擁壁は海側へ倒れかかる（海側へ6度回転）。このために、ロックシェッドの桁は擁壁の支持部から海側へ押し出され、桁は落ちやすくなった。

5) 上記のステップ4と同時または一瞬の遅れで、ロックシェッドの桁（天井）部分を落石が直撃した（Fig. 6 D）。このとき、上方から落下した石は下方の石と衝突しながら落下するので軌跡が斜めに海側へ向かうことになり、ロックシェッドの桁および擁壁上端に落下した石は、海側へ向かう水平速度成分を持っていたと推定される。
