# 地質と崩壊メカニズム（広島地域）

千木良雅弘<sup>1</sup>

要旨：西日本豪雨災害によって多数発生した斜面崩壊の内、広島地域の斜面崩壊の地質的原因について調査した。斜面崩壊の多くは、花崗岩地域と流紋岩地域に発生した。両地域ともに岩石の風化形態に強く規制されたものであることがわかった。花崗岩の風化形態としては、マイクロシーティングの発達するものと球状風化とがあり、広島に一般的に分布する花崗岩はマイクロシーティングを伴って風化し、球状風化はあまり一般的には認められない。しかしながら、今回甚大な被害を発生させた個所では、球状風化が認められ、その結果形成された巨大なコラストンが土石流に含まれ、強い破壊力を発揮した。崩壊源の観察によれば、コラストンの間のマサが流出して、結果的にコラストンが不安定になって崩壊したものとみられる。流紋岩地域では、高標高部で強く風化して赤味を帯びた岩石の上の土層が崩壊し、土石流となって流下した。風化に伴ってハロイサイトが形成され、それが割れ目に沈殿して割れ目を閉塞していることが認められたことから、表層部の透水性が低下していて、土層が急激に飽和して崩壊が発生したものと考えられる。また、土石流の流路には古い土石流堆積物が認められたが、その基質部分はやはり強く風化して粘土化し、水の深部浸透を妨げていたと考えられる。一方で、斜面表面は硬い岩片に覆われているため、表面侵食はあまり進まず、平面的な斜面表面となっていたと推定される。このような条件の斜面を土石流が流下したため、大量の出水があったものと推定される。

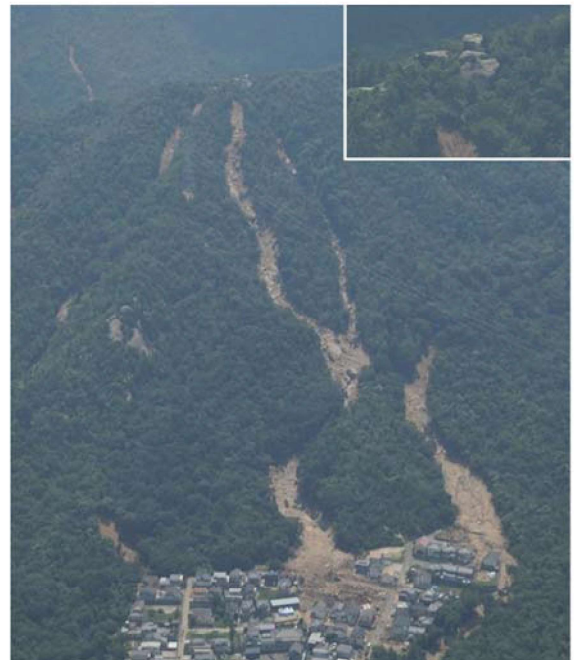
ここでは、比高約 200m の山稜の尾根線直下と途中から崩壊が発生し、土石流となって下方の住宅地を襲った（図1）。土石流には最大差し渡し 14m の大ブロックも含まれ、それは谷の途中で引っかかるように停止していた。また、住宅地にまで至った土石流には丸みを帯びた大岩塊が含まれていた（図2）。

図1 安芸郡熊野町川角地区の崩壊・土石流。挿入写真は崩壊源の直上にある岩塔。これと同様の岩塔は、写真左手中央部にも認められる。

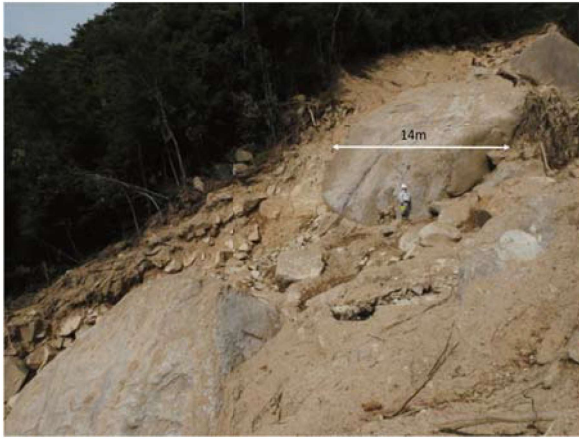
図2 川角地区の崩壊の流路の中間部に残存する大岩塊

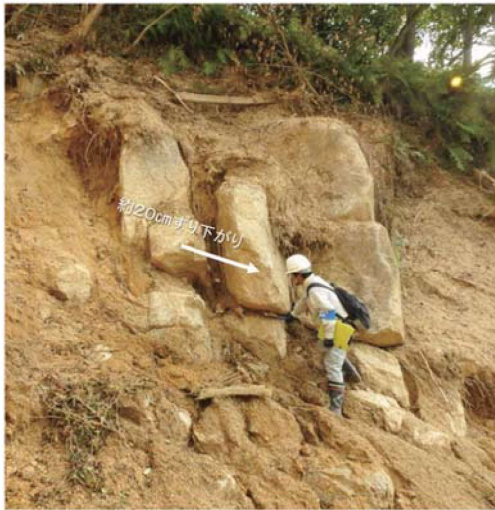
図3 崩壊地上部に認められた花崗岩の岩柱と、節理に沿う岩のずり下がり。

崩壊源には、花崗岩の風化に取り残された岩塔がマサに囲まれるような構造が認められた。そして、一部にはこの岩柱が斜面下方にずり下がる様子（図3）や、マサの部分が地中侵食を受けて空洞になっている様子が認められた。これらのことから、この崩壊・土石流は、岩柱の間を埋めるマサが侵食され、不安定になった岩柱の崩壊に始まったことがわかる。前述した巨大な岩塊もこのような岩柱の一つである。中腹部の崩壊源では、球状風化ではなく、もう一つの風化形態であるマイクロシーティングの発達した花崗岩表層部の土層が崩壊したものであるが、その流路には球状風化した花崗斑岩の露出も見られ、そのコアストンも土石流に参加している。沢の上部で大岩塊が残存している部分の斜面傾斜は約 35 度で、未だに不安定な状態にある。

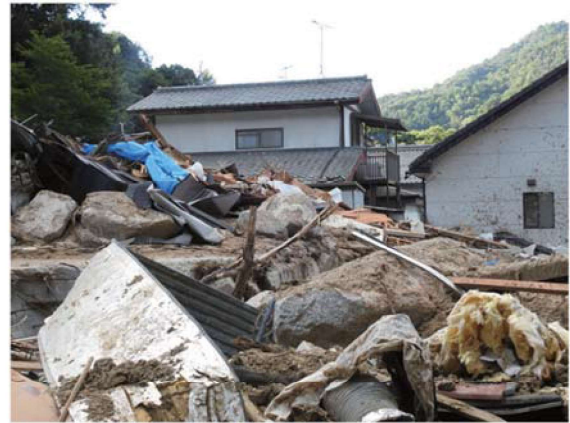
ここでも、川角地区と同様に、花崗岩の球状風化によって形成されたコアストンが土石流に含まれ、それが家屋を破壊しており、土石流の破壊力を増大していたとみられる。崩壊源には、やはり、マサに取り囲まれた岩

柱やコアストンが認められ、ここでも、マサの地中侵食によって岩塊が不安定となり、崩壊が発生したと判断される。

図4 矢野東地区で家屋を襲った花崗岩のコアストン

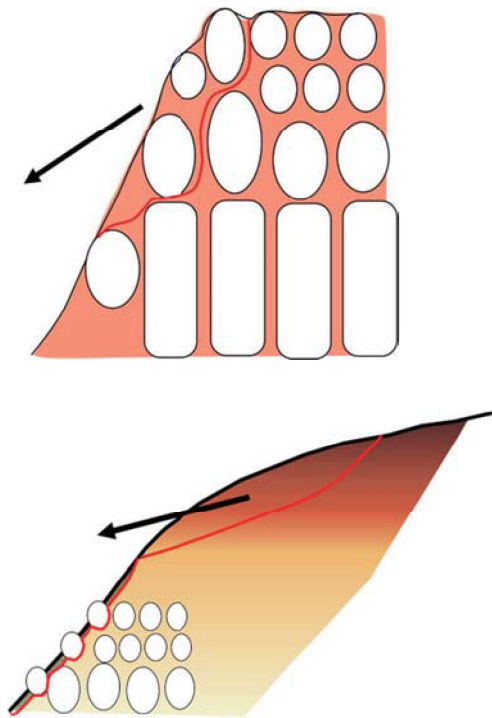
このように球状風化した花崗岩の崩壊メカニズムを模式的に図5に示す。2017年の九州北部豪雨災害時に多発した花崗閃緑岩の崩壊は、球状風化してコアストンの残存する部分の崩壊と、コアストンも失われた部分でマサが深くまで崩壊した部分とがあった。それに対して、今回ののは、高標高部にあったであろうマサは失われた斜面で崩壊が発生した。このようにマサの抜け出しによって生じる崩壊は、地中侵食がある程度進んだ段階で生ずると考えられるので、表層崩壊とは言え、降雨強度のピークの時に生ずるとは限らず、それに遅れて生ずる場合もあると考えられる。

図 5 球状風化した花崗岩類の崩壊模式図。上は今回の川角地区や矢野東地区の崩壊。下は、2017 年九州北部豪雨災害で発生した崩壊模式図。花崗岩類は、高標高部に強く風化して形成されたマサが残されている場合が多く、下図では、その崩壊と低標高部のコアストーンとマサとの崩壊の両方が起こったことを示している。それに対して、上図では、岩塔の上に存在したであろうマサはすでに取り去られている。

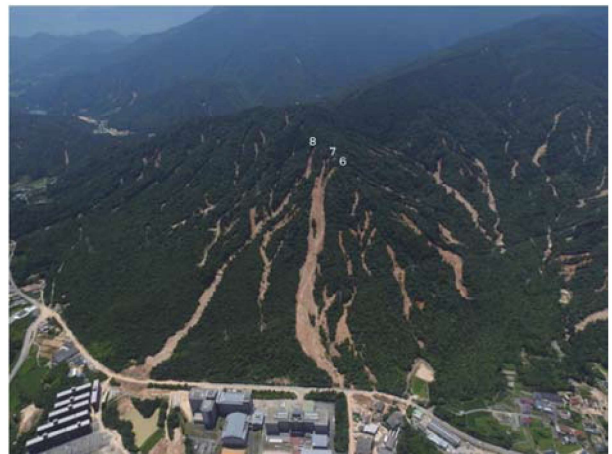
当地域に分布する流紋岩類は白亜紀のもので、一括して高田流紋岩類と呼ばれる。呉市から東広島市までの広い範囲で崩壊が発生した。いずれも崩壊源は山稜の上部にあり、上空からの観察でも赤みを帯びているのが認められた。現地調査は、黒瀬町の広島国際大学裏の山と、呉市安浦町とで詳細調査を行った（図 6）。このあたりに分布する流紋岩は野呂山溶結凝灰岩とされているが（東元他、1985）、調査個所では、溶結凝灰岩に特徴的なユータキシック構造は認められなかった。崩壊源の例を図 7 に示す。

図 6 流紋岩地域の崩壊状況（広島国際大学裏）。6，7，8 の番号は崩壊調査個所。

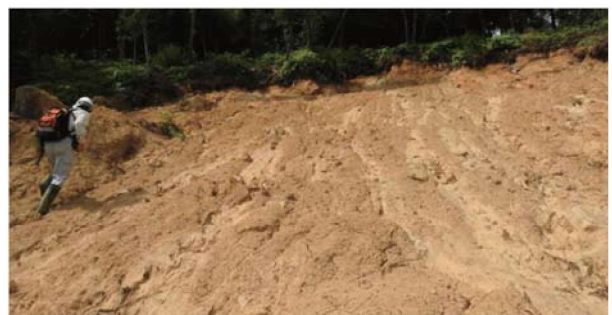
図 7 崩壊源の状況の例。図 6 の崩壊源 6。崩壊地内には水が勢よく噴出した痕跡が残されている。

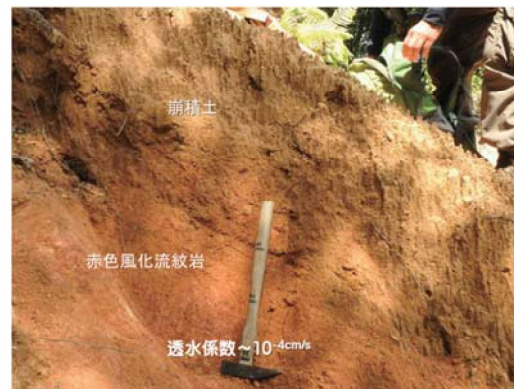
図 8 崩壊源の鉛直掘削断面。流紋岩は赤色に風化している。崩壊源 8。

崩壊の深さはいずれも 1m に満たなかった。図 8 に崩壊源での掘削断面を示す。赤く発色しているのは斜長石である。X 線分析の結果、風化鉱物としてハロイサイトが検出された。この風化岩の透水試験の結果、透水係数は  $10^{-3} \sim 10^{-4} \text{ cm/s}$  であった。 $10^{-3} \text{ cm/s}$  は、3 時間雨量にすると 100mm 相当である。

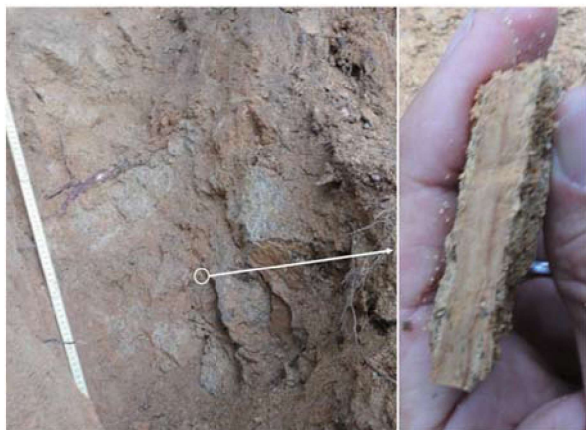
呉市安浦町中畑の崩壊地の崩壊源を掘削した結果、風化岩の割れ目を粘土鉱物が閉塞している様子が確認された（図 9）。これは、厚さ 1 cm 程度に沈積したハロイサイト層であった（図 10）。流紋岩が風化して溶出したアルミニウムとシリカが結合して沈殿したものと考えら

図9 風化した流紋岩の節理を埋めるハロイサイト脈。

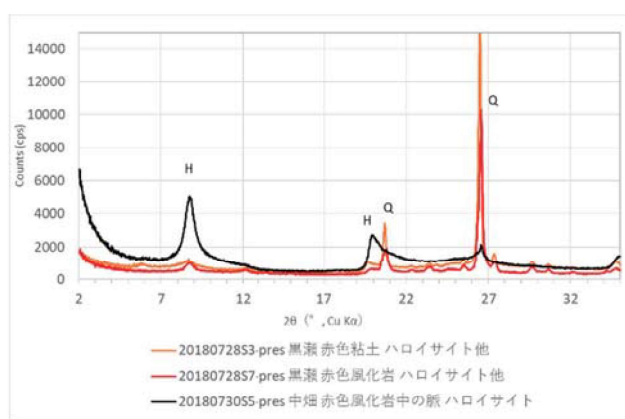
図10 粘土鉱物の X 線回折プロファイル。黒瀬赤色粘土は、土石流堆積物の基質；黒瀬赤色風化岩は崩壊源 8 の風化岩；中畑赤色風化岩中の脈は図 9 に示したもの。脈はほぼ純粋なハロイサイトからなる。

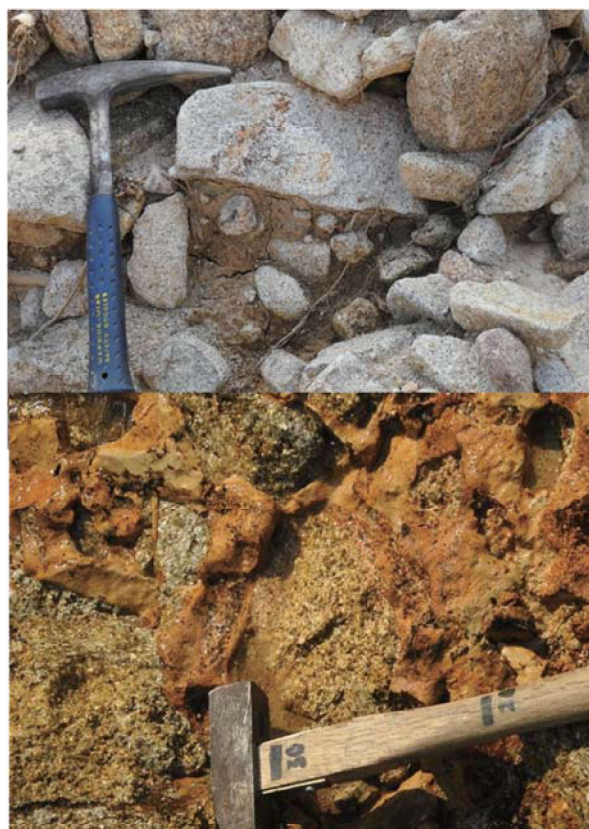
土石流の流下経路には古い土石流の堆積物があり、その上を今回の土石流が移動した。土石流の映像を見ると、土石に比べて水量が多く、まるで洪水のように見受けられた。崩壊 6 と 7 の移動経路では、古い土石流堆積物の断面が認められた。それによれば、古い土石流堆積物では基質が粘土化しており、全体の透水係数が著しく低いと推定される（図 11）。この粘土は、X 線分析の結果によればハロイサイトと同定された（図 10）。

図11 新しい土石流堆積物（上）と古い土石流堆積物（下）。古い土石流堆積物では、基質が粘土化している。

一方、新しい土石流堆積物の基質は粘土混じりの砂質で（図 11）透水性は相対的にかなり高いと推定される。このように、土石流の移動経路の地盤は、下位に透水性の低い堆積物があり、その表層部を透水性の高い堆積物が覆うような構造をしている。そのため、水は下方にはしにくく表流水が生じやすい。しかしながら、表層部は硬質の岩片によって保護されているため、侵食に対する抵抗性が強いと考えられる。このような条件によって、洪水のような土石流が生じたものと思われる。

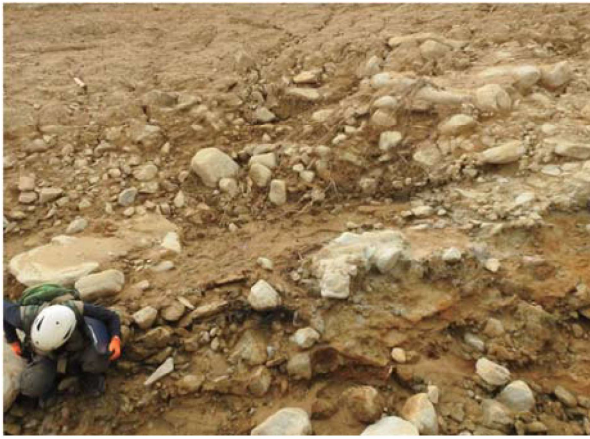
土石流堆積物には、最大径 30 cm 程度の丸い流紋岩礫が大量に含まれていた（図 12）。これは、一見河床礫のようにも見えるが、実際には、流紋岩が球状風化したものであり、それが風化断面に見て取ることができる（図 13）。新鮮な流紋岩の露頭はあまり広く露出していないが、図 6 の広島国際大学の裏側の山の反対側の沢で見られ、そこでは柱状節理が発達していた。おそらく柱状節理に関して球状風化が進んだものと考えられる。ただし、この柱状節理によってできた石柱は直径数 10 cm 以下と細いため、川角地区のような巨大なコアストーンは形成されていない。

図 12 古い土石流堆積物とそれを覆う今回の土石流堆積物。

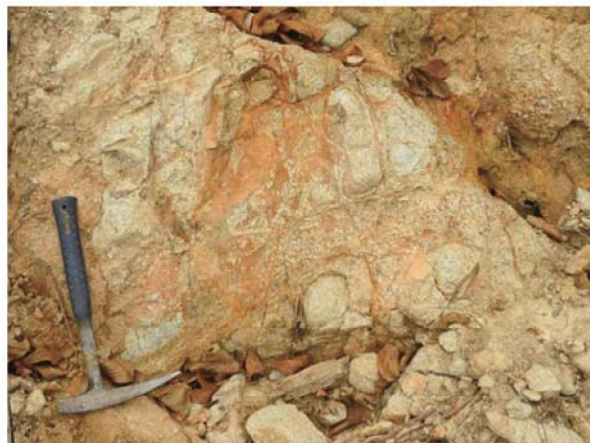
図 13 流紋岩の球状風化

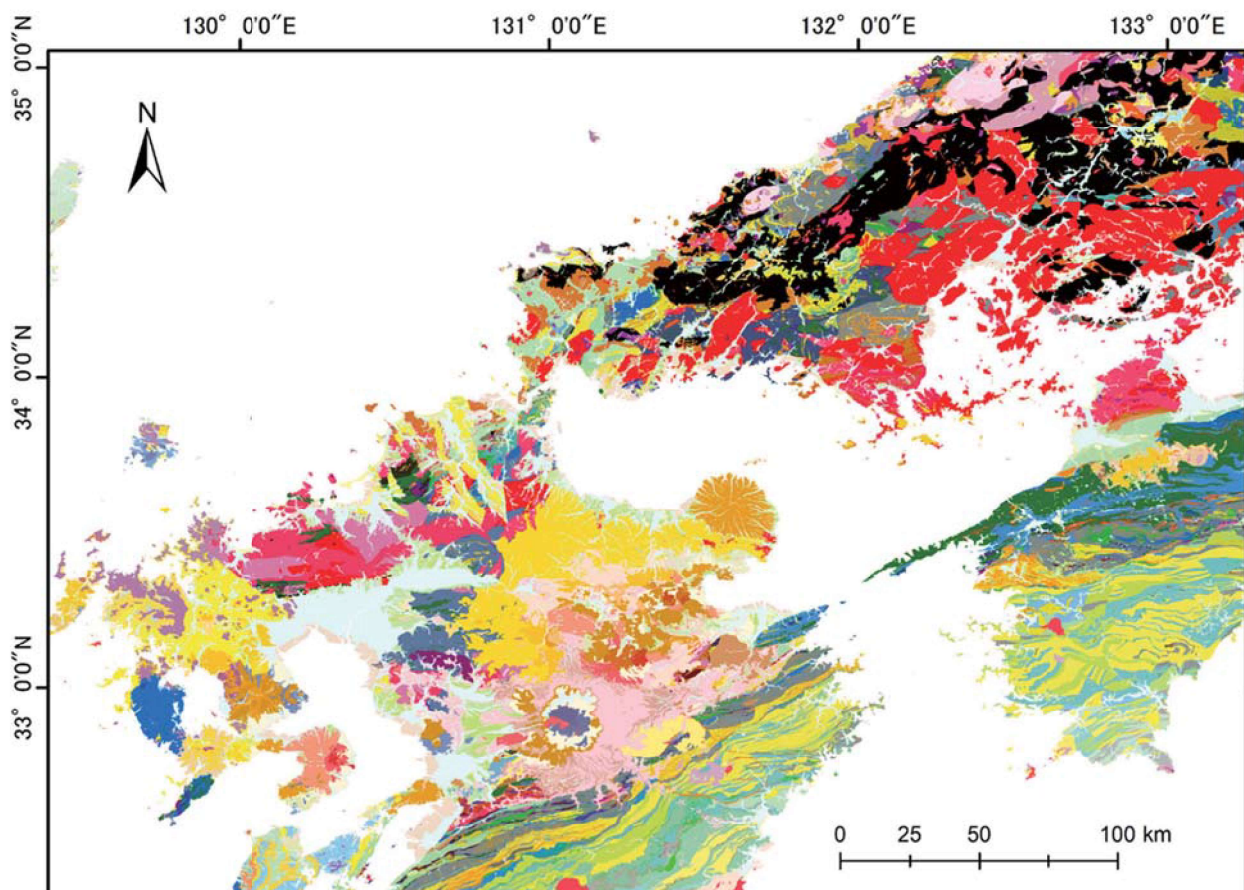
図 13 には、西日本の地質図を示すが、広島の被災地に分布するのと同様の白亜紀の花崗岩類と流紋岩類は広く分布している。つまり、このような地域に今回と同様の降雨が降れば、他の地域でも同様の災害が起こり得ると考えておくべきである。それに備えるためには、岩石の風化帯構造を知り、ある程度広い範囲を区域分けして、降雨に対する応答を評価していくことが必要であると考ええる。

図 14 西日本の地質図（シームレス地質図による）。赤は白亜紀の花崗岩類、黒は白亜紀の流紋岩類を示す。

花崗岩の場合には、この中に球状風化するものとマイクロシーティングを生じるものがあり、また、風化の程度も場所によって異なるが、ある程度地図上で分類することが可能であると考えられる。また、流紋岩の風化程度もマッピングすることが可能である。このような岩石の種類と特徴的な風化帯構造によって地質を分類することが必要である。

現在行われている土壌雨量指数による土砂災害警戒情報は、非常に高度化したものではあるが、最大の欠点は地中のモデルが1種類でブラックボックス化していることである。今回の西日本豪雨災害による経験は、地中のモデルを複数設定することが必要であることを示している。ただ、すべての地質ごとに設定する必要はなく、風化帯構造の共通するような岩石は1つのカテゴリとすることによって、煩雑さを回避できるものと考えられる。
