# Damage Situation of February 2011 Christchurch Earthquake

災害委員会

2011年2月22日ニュージーランド・クライストチャーチ地震における被害状況

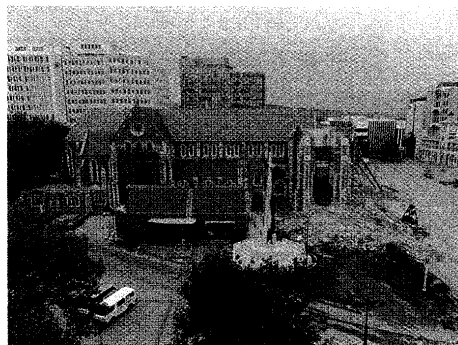
図1——市のシンボルである大聖堂も組積造であるが、尖塔部分が崩壊した[撮影:真田靖士]

建物被害が最も大きかったのは、補強を行っていない組積造(Unreinforced Masonry)である。半壊または完全崩壊に到った建物(図1)が多数に上る。

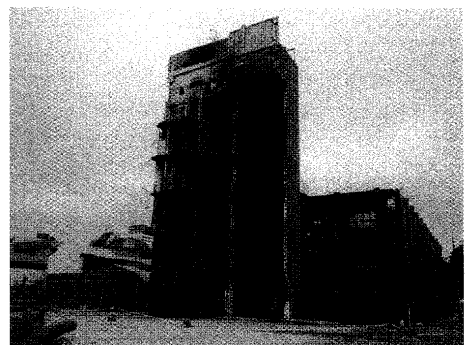
図2——116名の死者を出したCTVビルは、コア部分のみが残されていた[撮影:河野進]

組積造以外のRC造や鉄骨造建物に関しては、被害はさまざまである。NZS1170(2004年)に基づいて設計した建物は、プレキャスト階段が数階にわたって落下した19階建てForsyth Barrビル、地盤変状のために建物が多少傾いたAvon川沿いの10階建てビルを除いて、ほぼ無損傷であった。しかし、これ以前の設計基準に基づいた建物は、さまざまな被害を受けた。建物が完全に倒壊したのは、1963年建設のPyne Gould Corporation(PGC)ビルと1986年建設のCanterbury TV(CTV)ビル(図2)であり、それぞれ18名と116名の死者を出している。今回の地震死者の70%以上が
