## 7 主な営繕工事

### 7.1 飛騨天文台

## 7.2 花山天文台

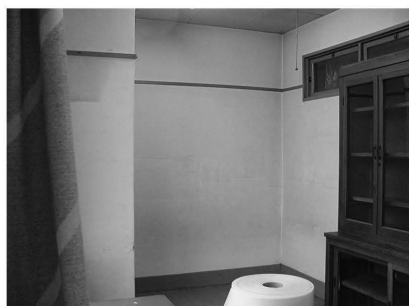
(左) 工事施工前

太陽光の分光スペクトルは CCD カメラで撮像され、直接パソコンに記録しています。従来、司令室より望遠鏡を制御していましたが、データを記録するパソコンは別室に置かれていたため、データの即時性が問題となっていました。そこで、司令室の隣室の壁を取り払い、一つの司令室として使用することにしました。これにより、観測の際に煩わしかった望遠鏡の制御とデータの取得が速やかに行えるようになりました。

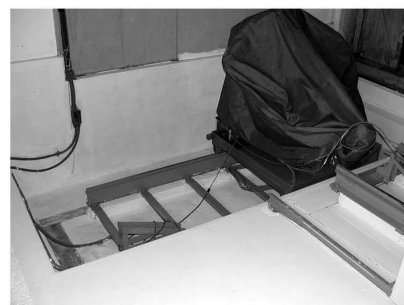
昭和 36 年の建設当時よりコンクリート地が剥き出しになっていましたが、これを白色に塗装しました。

コンクリートの劣化により浮き出てくる砂塵の光学機器に与える影響が危惧すること、太陽の観測に際して、太陽光によって望遠鏡の床が熱せられ、陽炎が上れば正確な観測データが得られにくくなることが危惧されていました。この塗装は、塗料の膜によって砂の浮き出るのを抑え、白色にすることで太陽光による熱の吸収を抑えて陽炎の発生を防ぐのが目的です。
