## ナミダタケによる木造住宅の被害に関するケーススタディ

Case Study of Damage Caused in Wooden Houses  
by Dry Rot Fungus, *Serpula lacymans*

Several cases of damage caused in wooden houses by dry rot fungus, *Serpula lacymans*, at Asahikawa, Hokkaido, in the northern area of Japan, have been exemplified. The following factors were indicated to be bearing on this problem:

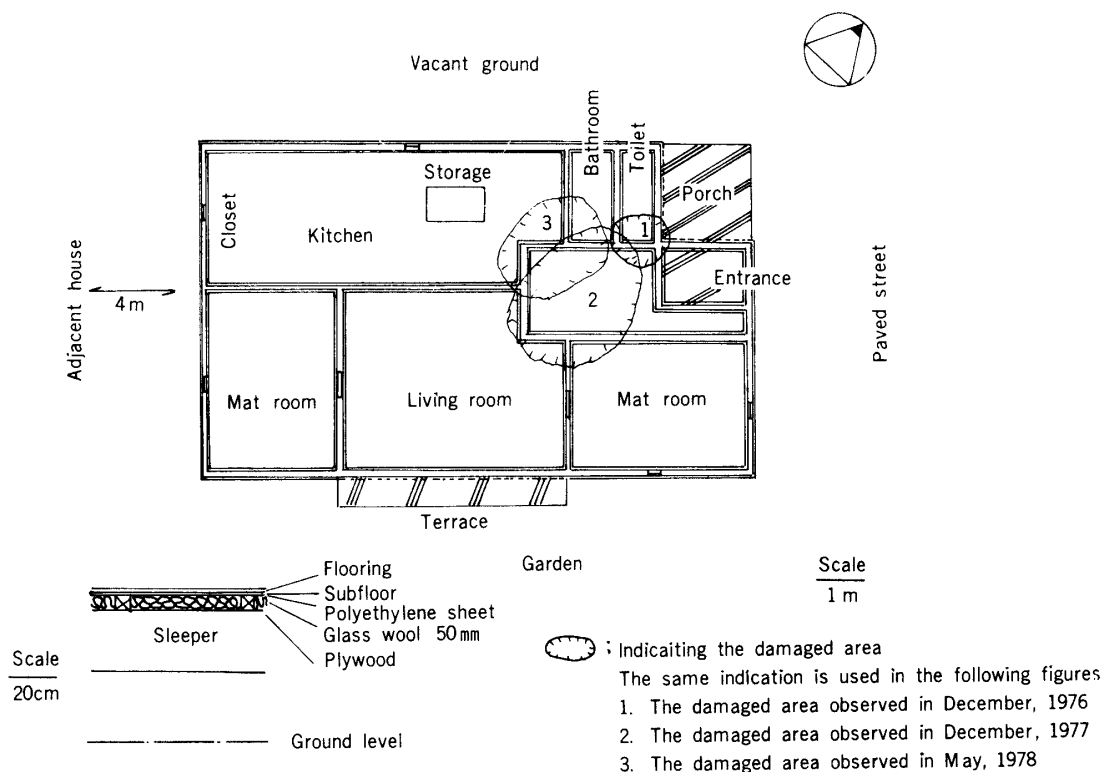
Fig. 1. The foundation plan and the details of the floor constitution (Case 1).

再発時点での被害はトイレ床下で始まり，菌糸生長は床下土壌表面（Photo. 1）をはじめ土台から床下地板に至るまで拡大していた。この部分の床高は約 60 cm で建築基準法施行令（以下基準法）第22条に規定

する 45 cm 以上ではあったが、床下換気口は設置されていなかった。また、土台の全面をクレオソート油で塗布処理していたが他の部材は全て無処理であった。この被害箇所の床構成を Fig. 1 に示す。

再発、再再発の原因は、被害発生時に残された菌糸の内在する木材である。最初の発生は床下換気の不足とそれに伴う床下湿気の滞留あるいは結露によるものと考えられる。

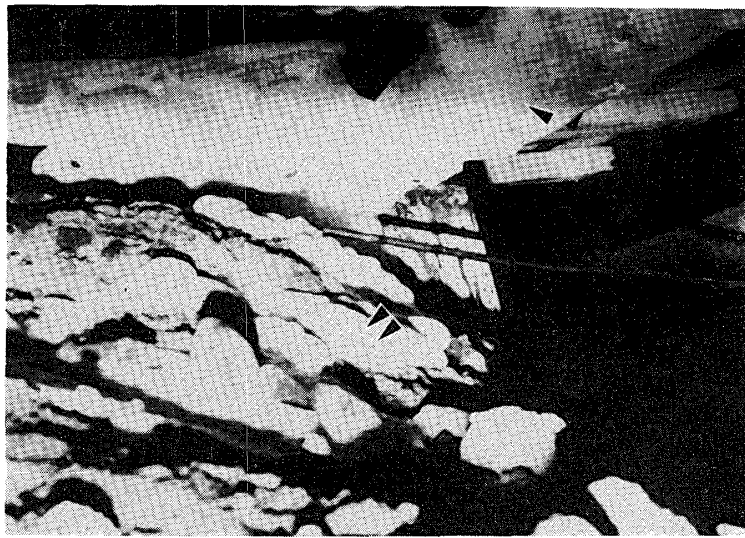
Photo. 1. Hyphal growth on the ground (▶) under the floor (▶ hyphae on a sleeper).

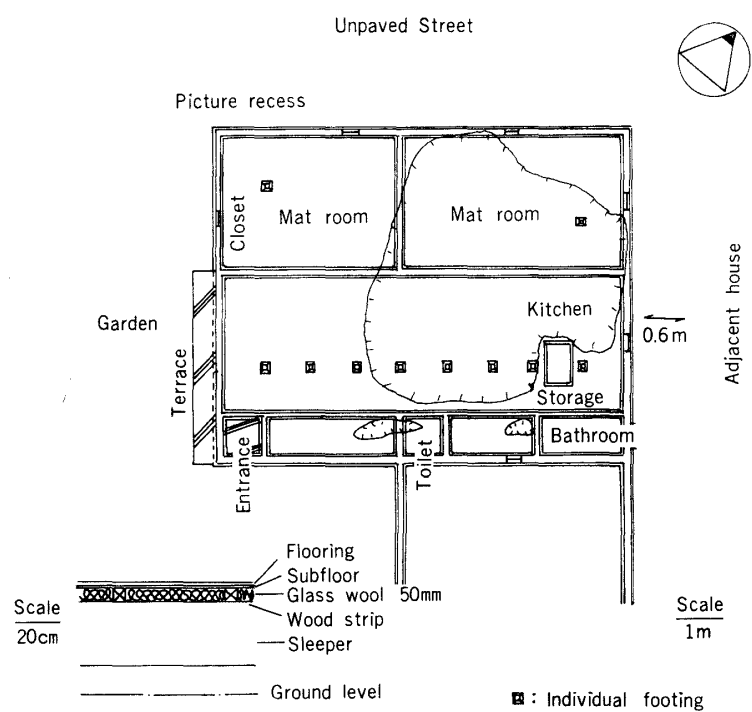
Fig. 2. The foundation plan and the details of the floor constitution (Case 2).

新築 4 年後に北側和室と居間の境界部で菌糸を発見、同時に床の振動が激しくなったのを家人が認めたが何ら処理されずに放置されていた。その後、家具の移動に伴って翌年 6 月に台所の一部で床が 5 cm 程度沈んだため床下を調査したところ Photo. 2 のように床組材と床下土壌面での菌糸生長を発見した。ここでは、菌糸の生長は畳芯にまで認められる (Photo. 3) ほど旺盛であった。その後の補修工事に伴って Fig. 2 に示したように他の 2 箇所でも菌糸生長が認められ、結局床のほぼ全面を修復することとなった。

防腐処理は、外周土台の布基礎と接する面のみクレオソート油を塗布していたにとどまり、被害防止上有効なものではなかった。この部分の床断熱はグラスウール（以下 GW）50 mm（10 kg/m<sup>3</sup>）を小幅板で支えたものであるが（Fig. 2）、この板も腐朽末期の状態であった。また、ナミダタケの菌糸以外の他のいくつかの腐朽菌と思われる菌糸も付着していた。被害発生部付近の土水分は約30%と特に高くはなかったが、木材含水率は健全部で22%、被害部では45%であった。ただし、菌体表面での“涙”形成は著しく床下の相対湿度はほぼ100%であったことがうかがえる。

居間床下における結露水、及び台所排水管の故障にともなう漏水によるものと考えられる。

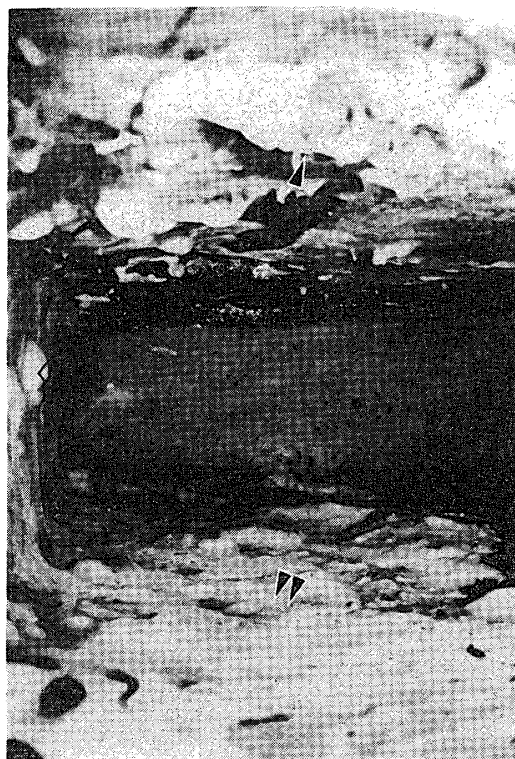
Photo. 2. Hyphal growth on the ground (⇐) and the supporting lumber (▶) for glass wool via a concrete foundation (⇐) under the floor.

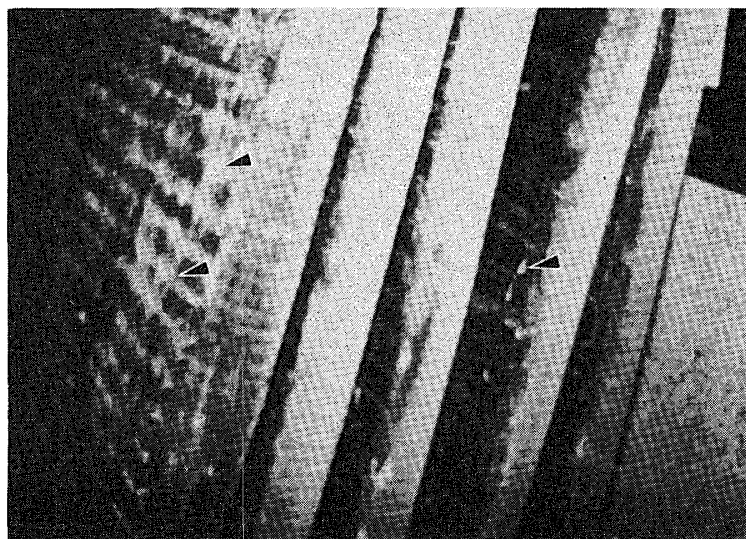
Photo. 3. Hyphae (►) on the reverse surface of Tatami (mat).

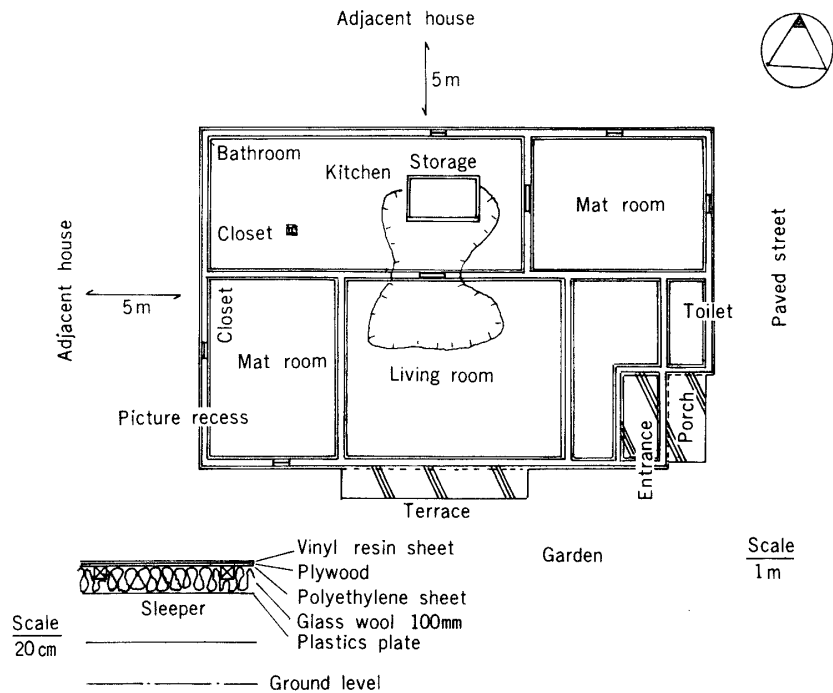
Fig. 3. The foundation plan and the details of the floor constitution (Case 3).

台所の床高は、47 cm と基準法を満足するものであったが、GW 100 mm ( $10 \text{ kg/m}^3$ ) の断熱施工 (Fig. 3) で、梁せい 20 cm の大引を使用していたため床下空間はきわめてせまかった。

台所のムロを作る際に残した型枠を地面に接して残したためと推定される。したがって，水廻りからの被害発生ではあるが使用水が直接の原因ではない。

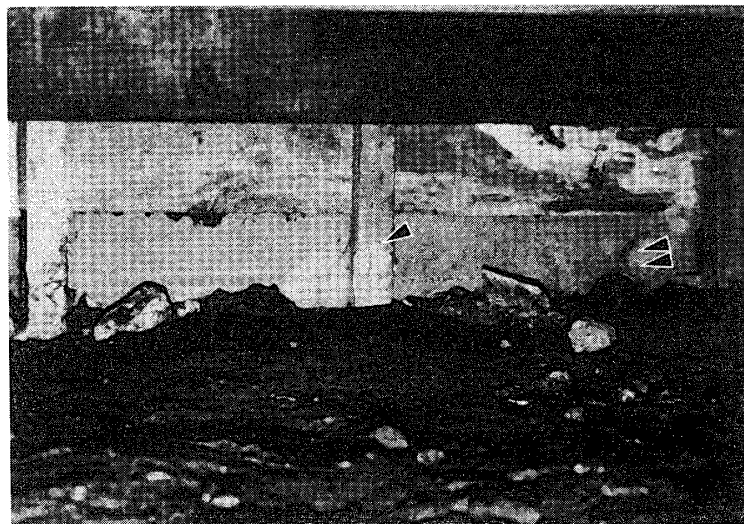
土台との接合部を中心に生育していた。また、ムロ周辺には子実体、根状菌糸束形成が認められた (Photo. 4)。大引には全面にクレオソート油を塗布してあったが、表面での菌糸生長及び腐朽を阻止するにはいたらなかった。土台はすべてクロム・銅・ひ素系木材防腐剤 (以下 CCA) 加圧注入材であったが、これらの表面の一部と床下地板にまで菌糸生長が認められた。

Photo. 4. Hyphae (▶) and hyphal strand (◀) on the wooden frame left at the construction of a concrete storage.

3) 被害防止のためには、建築残材などの木質を残さないようにすることが必要であるが、工事の工程上殺し枠などを残すのであれば、その防腐処理も確実に行うべきである。

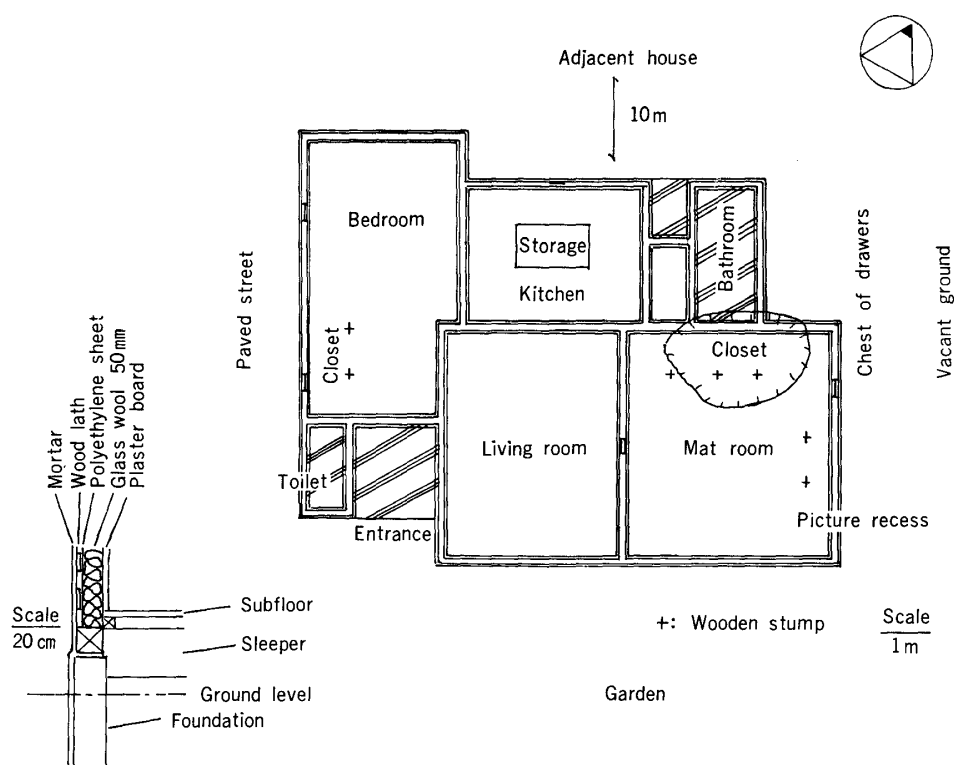
Fig. 4. The foundation plan and the details of the floor constitution (Case 4).

この家屋は全体として床高が低く、タンスのある和室は 30 cm 以下であり、大引下端は地面から 5 cm しか離れていない状態であった。大引と土台にはクレオソート油が塗布されていたが丁寧な塗り方ではなかった。断熱施工は GW 50 mm ( $10 \text{ kg/m}^3$ ) であったが、その構成は Fig. 4 に示すように壁内結露を生じやすいものとなっていた。すなわち、室内側の水蒸気が壁内に侵入するのを防ぐために GW の室内側に設置すべきポリエチレンシートが、室外側に設置されていた。実際結露による壁のしみ、汚染が特に北側で顕著であり、壁内へのナミダケ菌糸生長が認められた (Photo. 5)。床下換気口は被害箇所近くにも設置されていたが、その部分に新築当初から建築残材を山積してあったため有効に働いていなかったと思われる。間仕切基礎の貫通孔も小さいものが一つしかなく、換気条件はきわめて劣悪であったと考えられる。

最初の被害原因は壁内結露と換気不足のためと推察できるが、2 回目以降の再発には浴室の水分も関与していたものと考えられる。

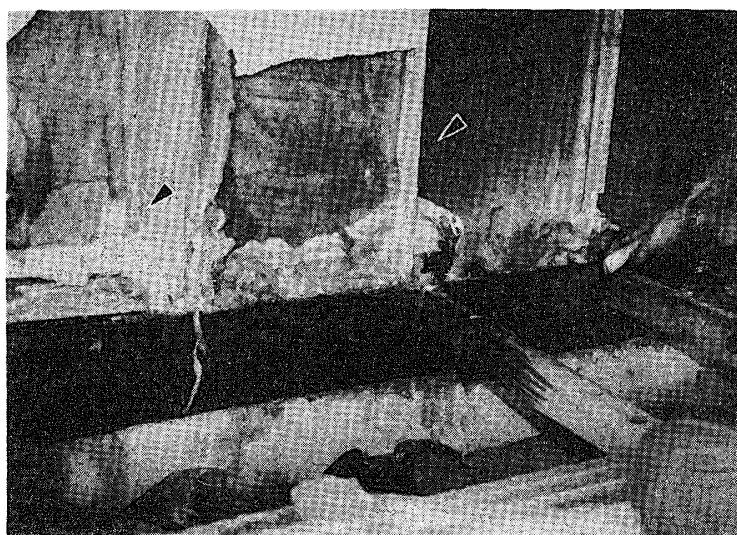
Photo. 5. Hyphal growth (▶) inside the wall in which the condensation moisture occurred.

1) 壁内結露は、現在のように 24 kg/m<sup>3</sup> というような高断熱の GW と防湿層を使っても完全に防止することは困難であろう。その理由は、施工上避けることのできない釘穴などのきずから水蒸気のもれがあること、あるいは、出隅、入隅のように熱的に弱い所ができるからである。その故、基本的には壁内に侵入した水蒸気をすみやかに排出する方法を講じるべきでしろう。現在、通気層の設置が研究されつつあるが、この採用をナミダタケ被害防止のためにも促進すべきである。

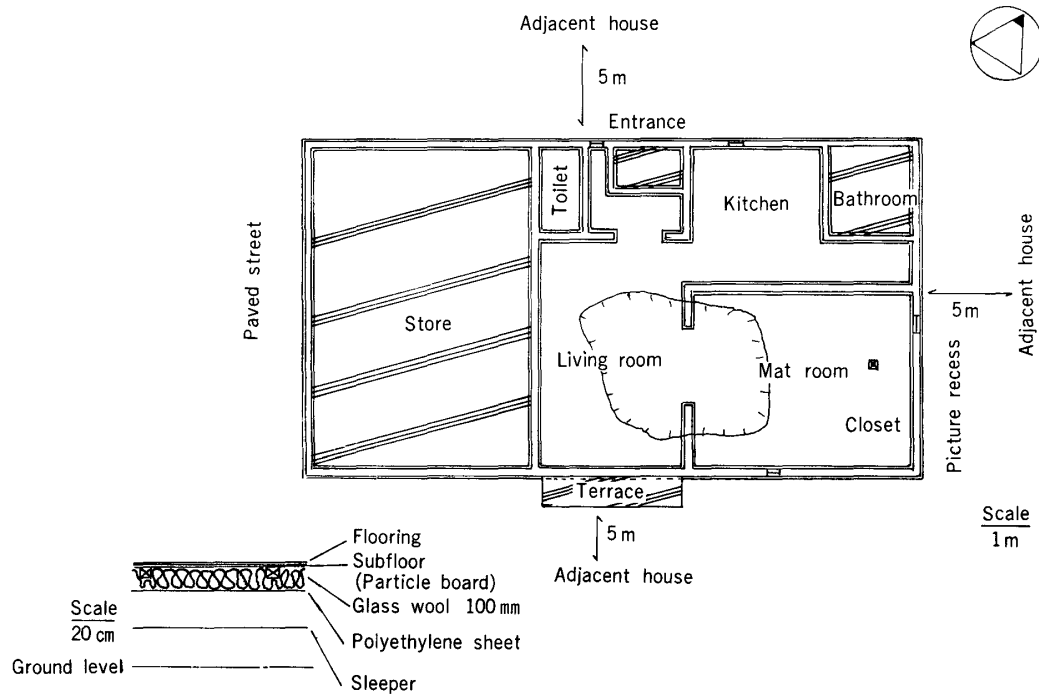
Fig. 5. The foundation plan and the details of the floor constitution (Case 5).

この住宅の床高は 45 cm であり基準法を満たしてはいたが、壁、床断熱のために GW 100 mm (10 kg/m<sup>3</sup>) を使い、梁せい 20 cm の大引を使用していたので床下空間は無いに等しい状態であった。さらに、床構成は Fig. 5 に示すようにポリエチレンシートを室外側に施工したため結露水の滞留を許していた。その結果、木材含水率は健全部でも22%、被害部では28%となっていた。

居間床下での結露水滞留によると考えられる。

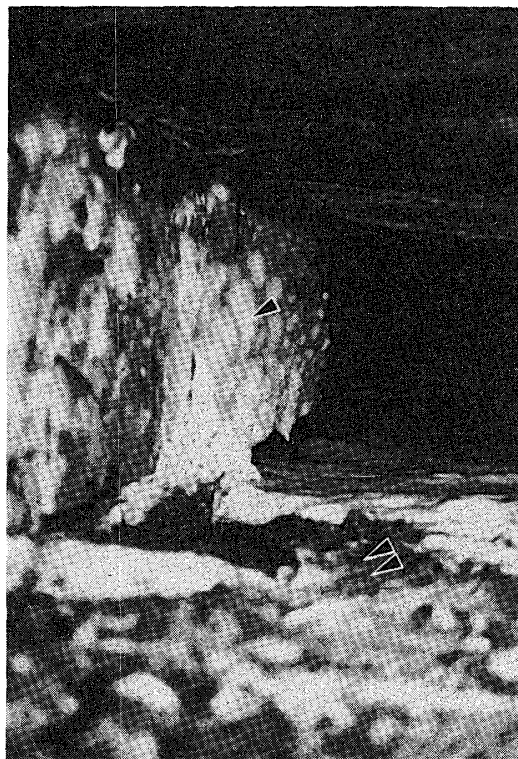
Photo. 6. Hyphal growth between a sleeper (▶) and the ground (▼) under the floor.

土水分は21.5%と比較的乾燥状態であったためか、顕著な根状菌糸束は形成されていなかったが、Photo. 6 に示すように大引下端と地表は菌糸で連結されていた。

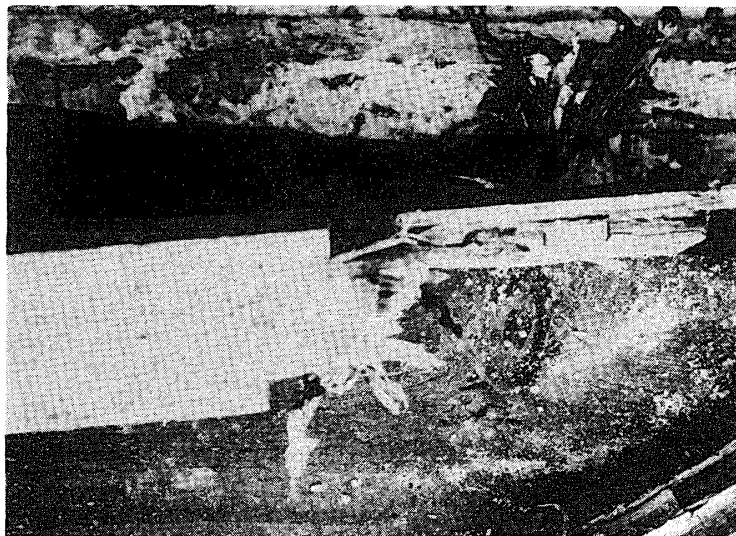
店舗はコンクリートタタキとなっており、居間のテラスもあって床下換気口は南面には一箇所しか設けられていなかったため、台所及び玄関横の換気口は全く機能していなかったと考えられる。ただし、土台には CCA 加圧注入材を使用し、大引にはクレオソート油が全面に塗布されていたので、材上での菌糸生長範囲は土壌表面でのそれより狭く、防腐剤の菌糸生長抑制効果が示唆された。なお、CCA 土台の腐朽状態を Photo. 7 に示したが、表面つまり処理層の部分は腐朽していないことが明らかであり、内部の腐朽は大引との接合部分からの菌糸侵入によるものと判断できた。

Photo. 7. A decayed wooden sill (CCA-treated).

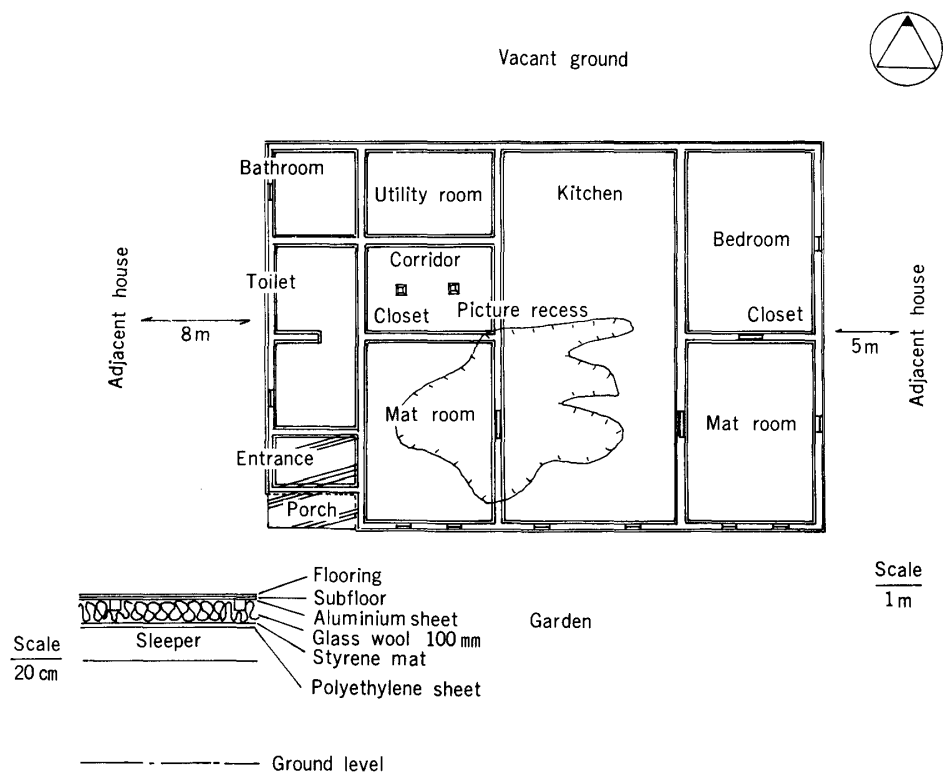
Fig. 6. The foundation plan and the details of the floor constitution (Case 6).

被害発生箇所は居間と西側和室との境界部と思われる。この部分は床高が 67 cm あり、被害家屋の中でも床下空間が比較的大きく確保されているほうであるが、全体としては床下換気条件は良好ではない。すなわち、北側は冬季間の寒さを理由に換気口を全く設けておらず、床構成が Fig. 6 に示すように発泡スチロールとポリエチレンシートで GW を包んだ状態であったため結露水が停滞したと考えられる。また、床下土壤水分は27%で、健全部根太の含水率は20%、被害部のそれは30%と腐朽進行が可能な状態にあった。床組材には土台を含めてクレオソート油を塗布してあったが、材表面での菌糸生長は全く抑制されておらず (Photo. 8), 根状菌糸束と子実体の数度にわたる形成を許していた。壁内への菌糸生長も著しかった。

居間—和室境界部の床下結露によると考えられる。

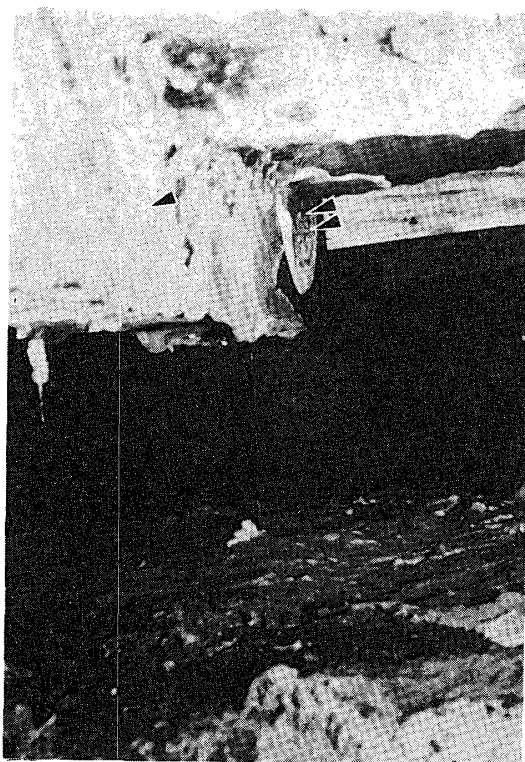
Photo. 8. Hyphae (▶) and sporophore (▶) on a creosote-treated sleeper.

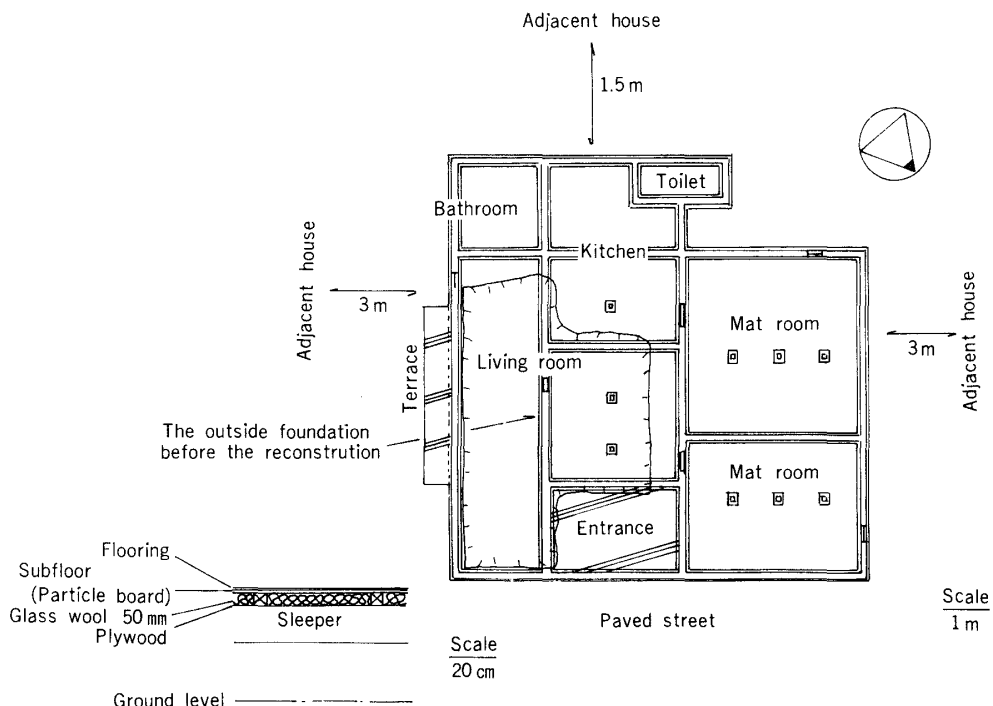
Fig. 7. The foundation plan and the details of the floor constitution (Case 7).

居間中央部には Photo. 9 及び Fig. 7 に示すように増築前の布基礎と土台が残されており，束代りに使用されていた。また，床高が 40～50 cm と基準法の最低レベルに近く，増築後の床下換気口新設が適切になされていなかったため，床下換気が抑制され床及び壁内での結露が観察された。この周辺では菌糸束，子実体形成及び褐色の孢子飛散が著しかった。防腐処理としては，クレオソート油で外周土台を塗布処理した程度であり被害拡大を阻止し得なかったと思われる。根太の含水率は健全部で 20%，被害部では 25% であり，土水分は 27% であったが，玄関付近では雨水の壁内，床下への浸入跡が顕著に認められ，水分条件の点では極めて腐朽の発生しやすい状態で推移していたと考えられる。

床下結露及び雨水浸入によると考えられる。

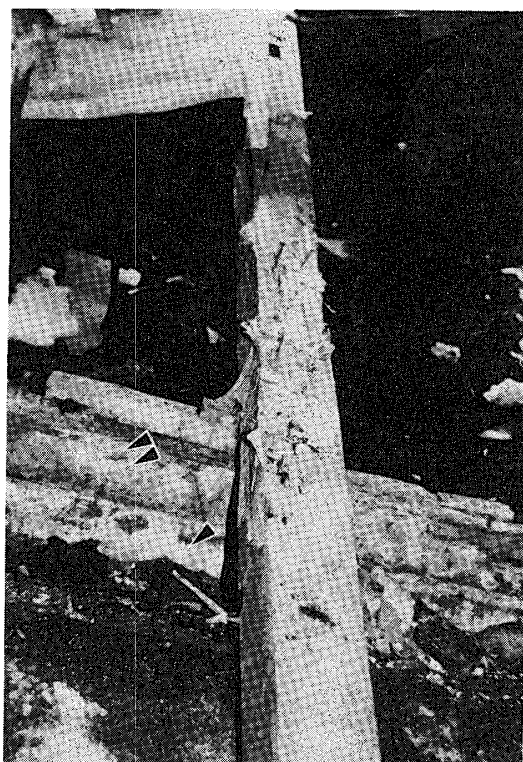
Photo. 9. Hyphae and spores around a foundation (►) and a sill (◄) left at the reconstruction.

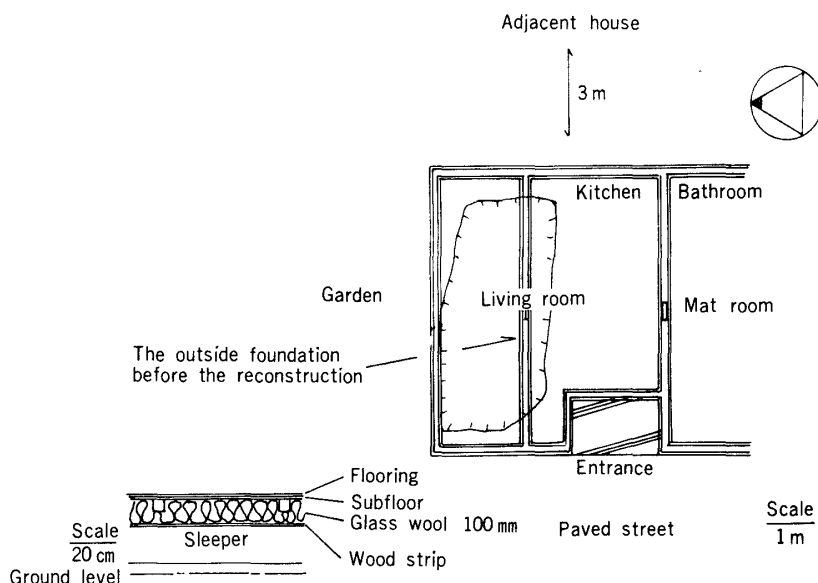
Fig. 8. The foundation plan and the details of the floor constitution (Case 8).

被害発生箇所は，増築部の北側外周土台付近である。増築の際古い布基礎はそのまま残し，床断熱を GW 100 mm としたため床下空間が 20 cm と極端に低くなり，結露が著しかったと思われる。実際，被害調査時には Photo. 10 に示すように菌糸先端の“涙”発生条件が十分に整っており，菌糸生長は壁内にも認められた (Photo. 11)。既存部分の防腐処理は全くなされておらず，増築部でも土台のみをクレオソート油で塗布処理した程度であった。

換気口閉塞，床下結露及び使用水によると考えられる。

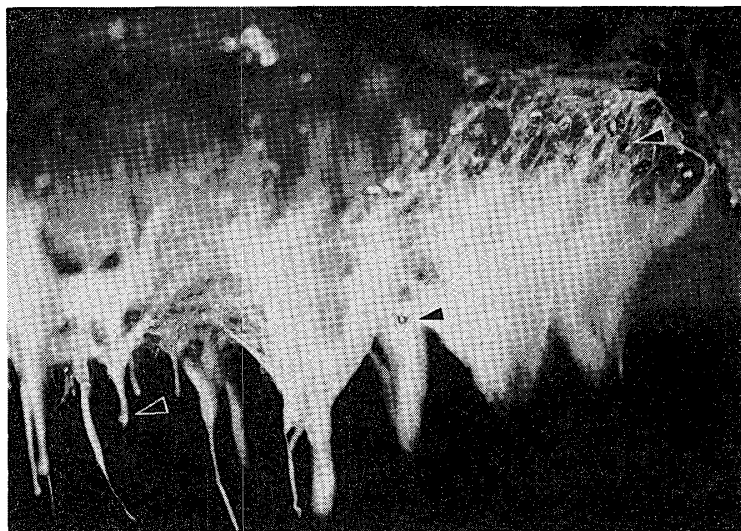
Photo. 10. Hyphae and the “weeping” (▶) on the glass wool under the floor.

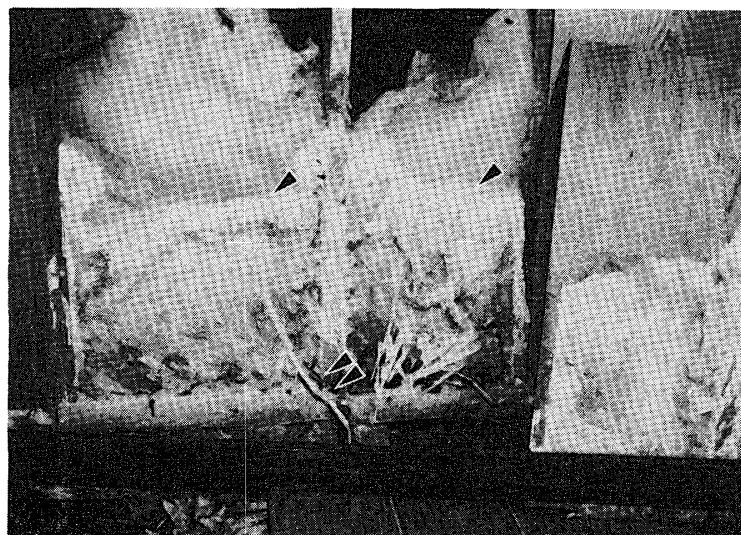
Photo. 11. Hyphae (▶) and hyphal strand (≡) grown in the wall.
