## 桜島火山観測所における自然災害発生後の対応

○園田忠臣・竹中悠亮

(京都大学防災研究所技術室観測技術グループ 勤務地：火山防災研究センター)

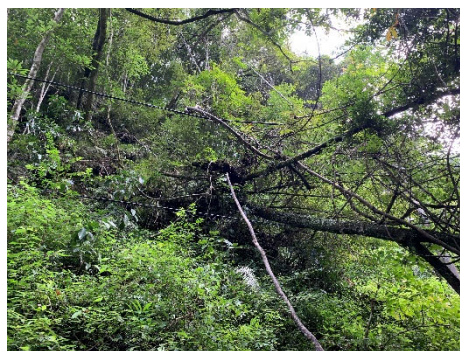
ここの観測室は、国有林の中で借地している観測室になり、車を駐車してから5分程度林道を歩いた位置に設置されている。以前から倒木も多数確認されている場所になるが、国有林の中なので、自分たちで環境整備をすることが簡単にはできない地域になる。今回の地震を受けて、観測室までの林道を歩いていくと、新たに発生したと考えられる倒木があり、それが観測室まで引き込んでいる電力線と通信線に掛かっていることが確認された（図1）。但し、この倒木が今回の地震で発生したものなのか判別はできなかった。

図1. 観測室までの林道での倒木状況

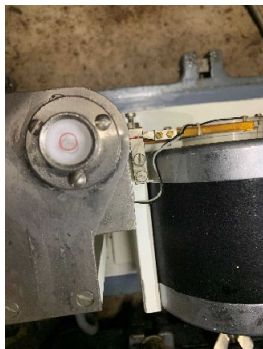
っていることが確認されたが、先ほどの倒木同様、今回の地震で入ったクラックなのか判別がつかなかった。観測室の確認が終わり、最終確認のため桜島火山観測所へ連絡を入れたところ、短周期地震計の水平動（N-S 成分）（図 2）について、地震発生後から地震波形の異常が確認されたので、地震計の確認をして欲しいとの伝言があった。そこで、短周期地震計のケースを開けて調整をしたところ、異常は解消された。この時の原因は大きな地震の揺れによる、コイルの引っ掛かりだった。

図 2. 短周期地震計（N-S 成分）

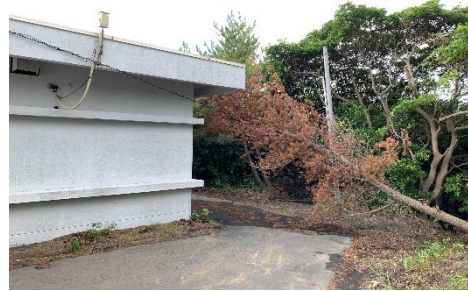
ハルタ山観測室とハルタ山観測坑道の間には、データ伝送を担っている光通信ケーブルが敷設されている。この通信線に倒木がかかり、その影響でケーブルの緩みと固定具の破損による金具の損傷が発生し、ケーブル固定用電柱の傾きが確認された（図 3）。急ぎ現場の状況をまとめた資料を作成し、施設整備掛へ報告した。

図 3. 光通信ケーブルへの倒木状況

ハルタ山観測室の光通信ケーブルへの被災について、まずは安全に気を付けながら自分たちで倒木の除去が出来ないか対応してみたところ、なんとか倒木の除去は出来た。除去後の現場状況を再度まとめて、所内で協議し修繕業者を選定し、都度、施設整備掛と連絡を取りながら修繕見積もりをとることになった。

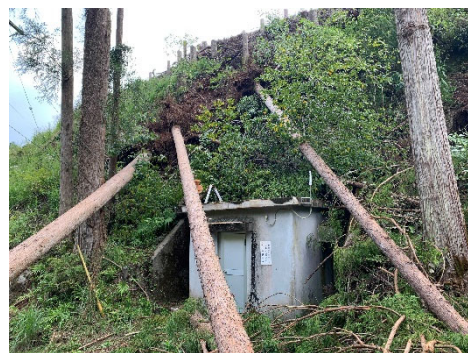
図 4. 加治木観測室の被災状況

ここの観測室も国有林の中に設置されており、今回の台風の影響を受けて、観測室周辺の植林されている杉の倒木により、観測室屋根の化粧板の剥離破損と電力線及び通信線の引き込み柱が折れ曲がり、通信線の断線が発生していた。幸い、電力線は断線していなかったため、データ伝送ができていない原因を特定することができたが、被害としては大きなものだった。ここの観測室の点検に行った班より、すぐに桜

加治木観測室への被災について、まずは観測室へ倒木している樹木の撤去をしないことには何も進めることができないので、借地している森林管理署へ被害の報告をしたところ、後日現地で打ち合わせをすることになった。打ち合わせ後数日で樹木の撤去作業は対応してもらった。その後、再度被災状況の確認をした。加治木観測室の一番の被害は、電力線と通信線の引き込み柱の破壊だった。その後調査して判明したのだが、この地域の光通信網はケーブルテレビを使用しており、観測室周辺地域において台風の被害を大きく受けていて、通信については、いつ復旧できるか分からない状況だった。
