# 2011 年東日本大震災 津波災害調査報告

川辺 孝幸      池田 碩  
橘 徹          鈴木 寿志  
三上 禎次      開沼 淳一  
志岐 常正

A research of the 2011 Great Earthquake  
Tsunami Disaster along the Sanriku Coast,  
North East Japan

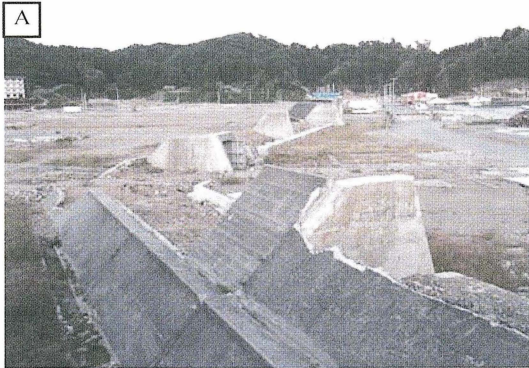
## 図 2-A

東日本大震災被災各地の状況。津波により破壊された田老町第2防潮堤。堤体は薄いコンクリートで覆われているが、基本的に土砂で作られている。これを最終的には津波の戻り流れが剥がして堤体を破壊し、これを構成していた土砂とともに海側へ流し去ったことが分かる。

今回（2011年）の災害では、高度経済成長時代に造られた第2防潮堤はほぼすべてが破壊された（図2-A）。一番古い、地元が造った第1防潮堤や、もっとも新しい第3防潮堤は破壊されなかった。しかし、津波は第1防潮堤も乗り越え、田老地区の市街地うち、沖積低地にある木造家屋のほとんどが土台を残して流失し、鉄骨および鉄筋コンクリート造りの構造物だけが残された。

・第2防潮堤は、ゲート構造物を残して堤体も広く破壊されて消失している。残された堤体の断面で、その内部が観察できる。堤体の内部は土で形成されているが、堤体外側のコンクリートの破

断面からは、最終的には海側に向う方向の力で破壊されたことがわかる。残されたゲート構造物のコンクリート側面には、鋼鉄の扉の付け根付近に、圧縮による多数の亀裂が陸側に高角度に傾斜する剪断帯をつくって入っている。この亀裂は、陸側から海側に向かう方向の力によって発生した圧縮破壊によるものと判定できる（池田ほか、2012b）。また、第2防潮堤に隣接する陸側の地表面では、海側からの流れによる侵食痕は観察できなかった。これらのことから、少なくともこの部分の防潮堤の破壊は、引き流れの圧力によって引き起こされたと言える。

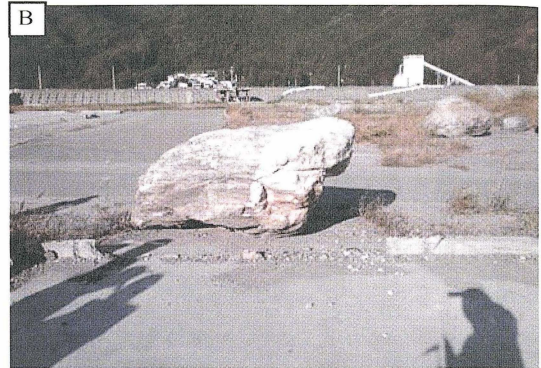
## 図 2-B

大槌町内邸宅の駐車場跡に見られる(写真中央)数個の"津波石"の一つ。庭石が移動したものである。分布から、元あった場所がほぼわかるので、陸側から海側に向けて、少なくとも数10m運ばれたことが推定される。岩塊についた擦り傷からは、転動だけでなく、跳動もした可能性がないと言えない。砂泥などの堆積物はごく薄く、見られないところもある(やや太いペンキ白線が、岩塊の下に砂に覆われていないことに注目)。ただし、津波後の降雨による流水の影響を受けていないかは確かでない。

礎のコンクリートの一部に、最大 3cm 程度の薄い津波堆積物が分布していたに過ぎない。一方で、役場から約 180m 北の丁字路の南東角にある駐車場に、メタチャートの巨礫（メートルサイズ）が複数個散在している。一部の礫には底部が地中に埋められていた痕跡があり、これら庭石が移動してきたものであることがわかる（図 2-B）。これらの巨礫は、地元の方によると、駐車場から北西約 50m の住宅の庭にあったものである。何西および北東に隣接する道路や駐車場アスファルトの表面には、弱いながら打撃痕や北西から南東方向への削痕が見られ、引き流れ方向のトラクションによる移動を示す（池田ほか、2012b）。転動したことを示すものはない。つまり、津波の引き流れは、しばしば巨礫をトラクションとともに躍動させている。蛇足ながら、ここで、コンクリートに削痕が見られるのは、砂泥などの津波堆積物が堆積残留していないからであることを指摘しておく。このことは今回の巡検での各地で観察された削痕に共通である。

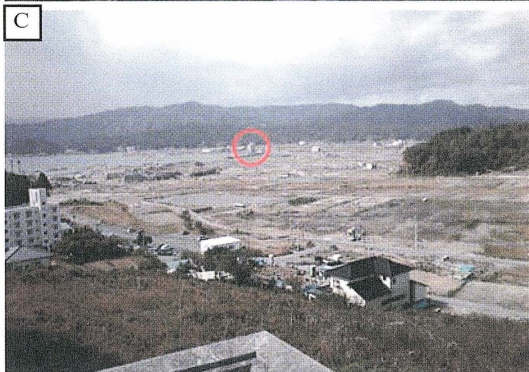
## 図 2-C

段丘面上にある老人ホーム(松原苑)から観る陸前高田市の被災状況。市街地のほぼ全域が壊滅的被害を受けていることがわかる。赤○は下記キャピタルホテル。

海岸の砂丘にそって発達していた松原が、一本の松を残して消失、ないし倒れたことで注目されている。市街地のほぼ全域が被災した（図 2-C）。

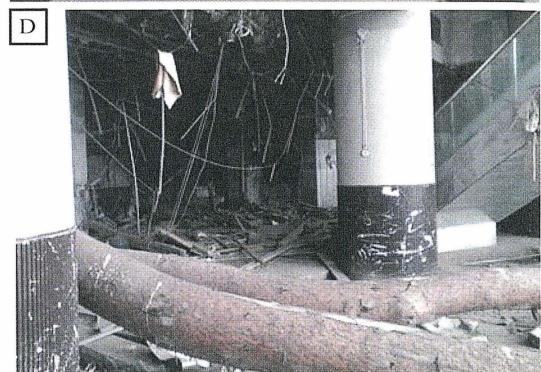
## 図 2-D

陸前高田、キャピタルホテル一階内部の被災状況。このホテルは海に面して建てられていた。この時点では片付けがほとんどなされていないので、津波が乱入するとどのような状況になるかが良くわかる。ちぎれたインフラ配線や割れたガラスがむきだしになっている。松の幹が運び込まれ、海岸線に直角の方向に倒れている。

松林から引き抜かれた大きな松の幹が、海に面して立地する 10 階建てのホテル（キャピタルホテル）の一階に運び込まれていた（図 2-D）。このホテルの陸側基礎の部分には開口亀裂が生じている。一方、海側には逆断層様の破断面が連続し（圧縮を受けている）、かつ 10cm 程度沈下している。これらの現象は引き波の力でホテルが海側に傾動もしくは移動したことを示している（池田ほか、2012b）。

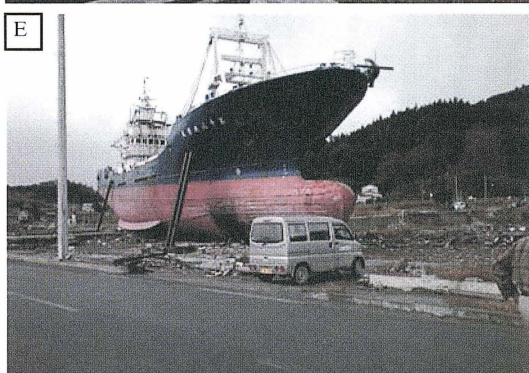
## 図 2-E

陸上に打ち上げられた船舶(気仙沼市)。船舶は浮くように出来ているので、その運搬は陸上部でも水深が喫水線より深くなれば、発泡スチロールの破片が流れに乗って移動することと何ら変わりがない。浮遊した船舶の衝突による建物の破壊は、気仙沼市の被災の大きな特徴である。

ここの沿岸部での被災の大きな特徴は、津波によって陸域に流れ込んだ船舶の衝突で、多くの施設や家屋が破壊されたことである。我々の巡検調査の時点（10 月はじめ）でも、海岸から 600m の陸上に大きな船が残されたままになっていた（第十八供徳丸：図 2-E）。

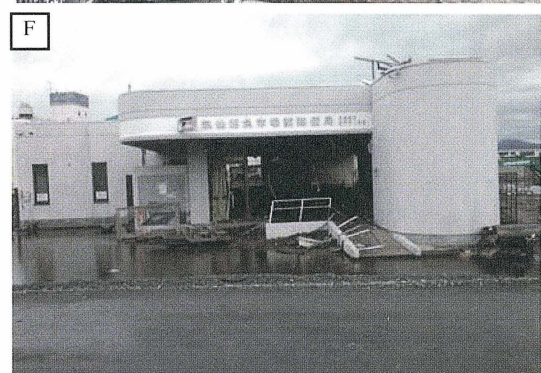
## 図 2-F

地盤沈下による冠水状況(気仙沼市市場前郵便局)。本来、海岸近くの湿地であったところと思われる。このような冠水状況は沿岸部の広い地域にわたり、復興の大きな障害、問題となっている。

沿岸部では地震時の沈降に伴う冠水が広く見られ（図 2-F）、復興の際の大きな問題となっている。気仙沼市の魚市場の岸壁やその周辺の道路はかさ上げによって使用可能になったが、かさ上げされていない宅地は現在でも冠水によって使用不能な状態が続いている。満潮時には魚市場の一部も冠水する。リアスシャークミュージアムの側にも船舶が打ち上げられたままとっている。

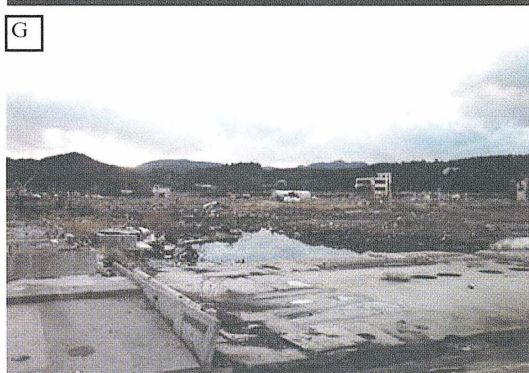
## 図 2-G

南三陸町志津川地区の被災状況(2011年10月3日写真撮影)。震災直後には大量にあった"瓦礫"が、この時点までには大半のものは片づけられていた。ただし、他の市町村に比べると処理が遅れており、行き場のない瓦礫が数カ所に積み上げられていた。

南三陸町志津川地区では、地区内を流れる八幡川や新井田川の沖積低地では、約 1.5km 上流まで津波が遡上したために、谷の奥まで津波の被害が及んだ。木造構造物はほとんどが流失し、役場や病院を含む市街地の中心部の主要構造物も被害を受けている（第 2 図-G）。町内中心部にある 5 階建ての志津川病院は 4 階まで津波が到達した。3 階建ての防災対策庁舎を襲った津波はその 3 階で避難を呼び掛けていた職員を犠牲にした。屋上では、アンテナにしがみついて助かった人もある。津波の遡上流は庁舎の鉄骨を残して通り抜けた。なお、今回、我々は河川の水位が普通の河川より高いように感じたが、沈降による標高の低下のためであろうと考えられる。実際に、17 時過ぎに河川沿いの道路を歩いた時には、満潮によって高くなった塩分を含んだ河川の水が、水路や堤防沿いの道路の亀裂から吹き出して市街地に流入し始めていた。

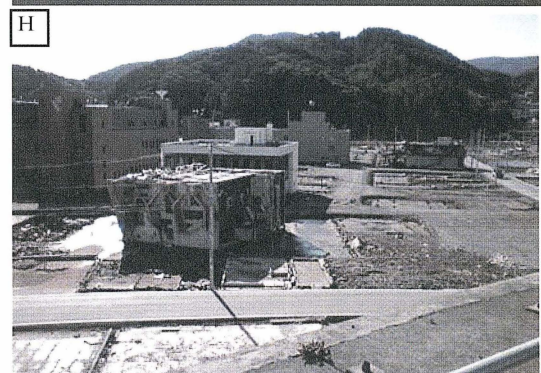
## 図 2-H

横倒しになったビル(女川町)。このビルは4階建ての鉄筋コンクリート製であり、杭による基礎の上に建設されていた。震災被災地の状況-現地調査報告、奈良大学紀要、

図 2-H には横倒しになったビルが写されている。このビルは杭基礎をした 4 階建ての建物であり、元あった場所から 10m 程度内陸側に移動している。元あった場所と現在ある場所の間には駐車

場があったが、駐車場の表層のコンクリートには、建物が引きずられたような跡は、建物の南西側の角が付けたものだけしか残っていない。しかも現在の場所までの間は途切れていることから、最終的には浮き上がって運ばれて着地したとみられる。津波の流れは、場合によっては中が空洞のコンクリート建造物を浮遊運搬することが出来るのである。

建物には杭が一つぶら下がっている。この杭は、もともと建物の海側の基礎を支えていた杭であるが、緩く転倒方向と逆側に湾曲し、さらに湾曲の外側の数ヶ所に破断面がある。このことは、内陸側の基礎を支点として建物が内陸側に倒れたために、曲がりながら引き抜かれたことを示している。他の杭は基礎の根本からちぎられている。
