# 愛媛県宇和島市周辺における岩盤崩壊の発生場

山崎 新太郎

京都大学防災研究所徳島地すべり観測所 (〒778-0020 徳島県三好市池田町津藤ノ井 492-1)

## GEOLOGIC CHARACTERISTICS OF ROCK MASS FAILURES CAUSED BY THE HEAVY RAIN EVENT OF JULY 2018 IN UWAJIMA, EHIME

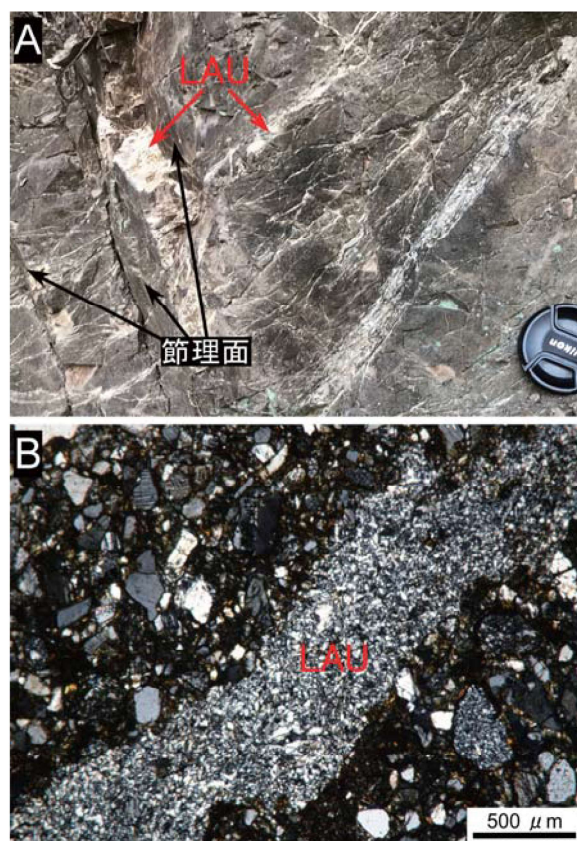
図-3 (A) 吉田町白浦におけるローモンタイト脈とそれらを切断する節理面を示す露頭、レンズキャップの径は 7.5 cm (B) ローモンタイト脈 (LAU) とそれを含む砂岩の薄片写真（クロスニコル）

前述したローモンタイト脈は畦屋と南など法華津湾奥の崩壊の滑落崖や崩壊物質中に発見された。ただし、ローモンタイト脈は高密度割れ目やその他の節理、大規模分離面によって切断されている場合が多い（図-3）。

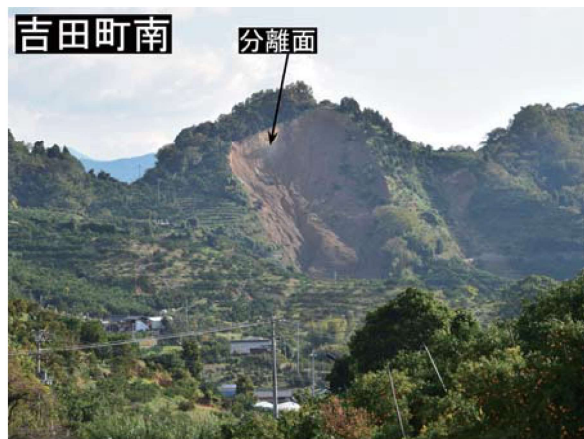
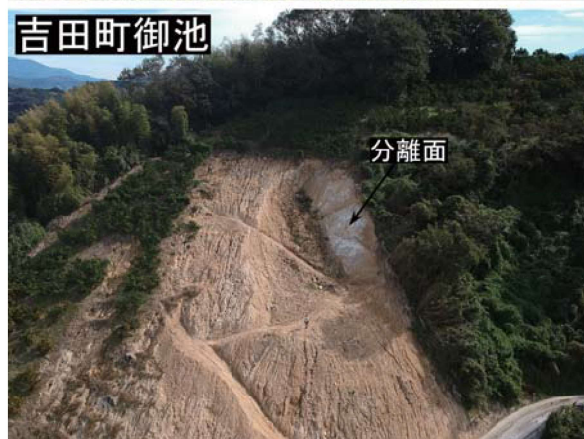
図-4 岩盤崩壊の例と大規模分離面

岩盤崩壊の発生場の地形としては谷地形である場合もあるが、尾根部や平滑な斜面で発生している場合も多くあった。また尾根の頂部と崩壊の頂点が近接しているか、崩壊が尾根と一緒に崩落している状況も認められた（図-4）。崩壊前の地形上に谷が認められない尾根地形の崩壊では、地形表面による降水の集中的な流入がほとん

斜面を切断する大規模な分離面はいずれの岩盤崩壊でも認められ、鉛直方向に発達したものは岩盤崩壊の滑落崖となり（図-4）、分離面が斜面に斜行する場合はすべり面となっている場合もあった。この分離面の中には暗色の細粒の岩脈・または鉱物脈が付着している場合もあり（図-6B）、現時点では確認できていないが、これは断層物質の可能性もある。この暗色物質は断層ガウジや、断層による岩盤の変形と共に 3 箇所で見られている。また、分離面の中には岩盤崩壊の発生前に既に開口していたと考えられるものもあり、落下した有機物が起源と思われる亜炭によって充填されている場合もあった（図-6B）。

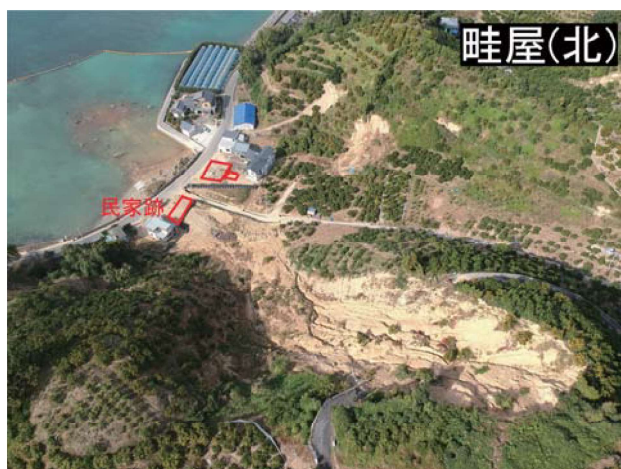
図-5 吉田町畦屋（北）における泥流化した崩壊

風化状況に関しては、崩壊後に残された露頭では深部まで風化が及んでいる状況が観察できた。砂岩は白色系に変化、または黄褐色系に酸化している状況が頻繁に観察できた。風化は滑落崖や崩壊岩屑の強度低下ももたらしていたが、岩石の粒子が砂や泥にまで分離を起こす程度までの「強風化」の状態となっている崩壊堆積物も一部で認められた。特に吉田町畦屋や小名周辺の崩壊では、強風化した砂岩が崩壊後に泥流化したとみられ、畦屋（北）の崩壊では、下方の家屋を一掃して海底に到達した。その結果、多数の死傷者を発生させた（図-5）。

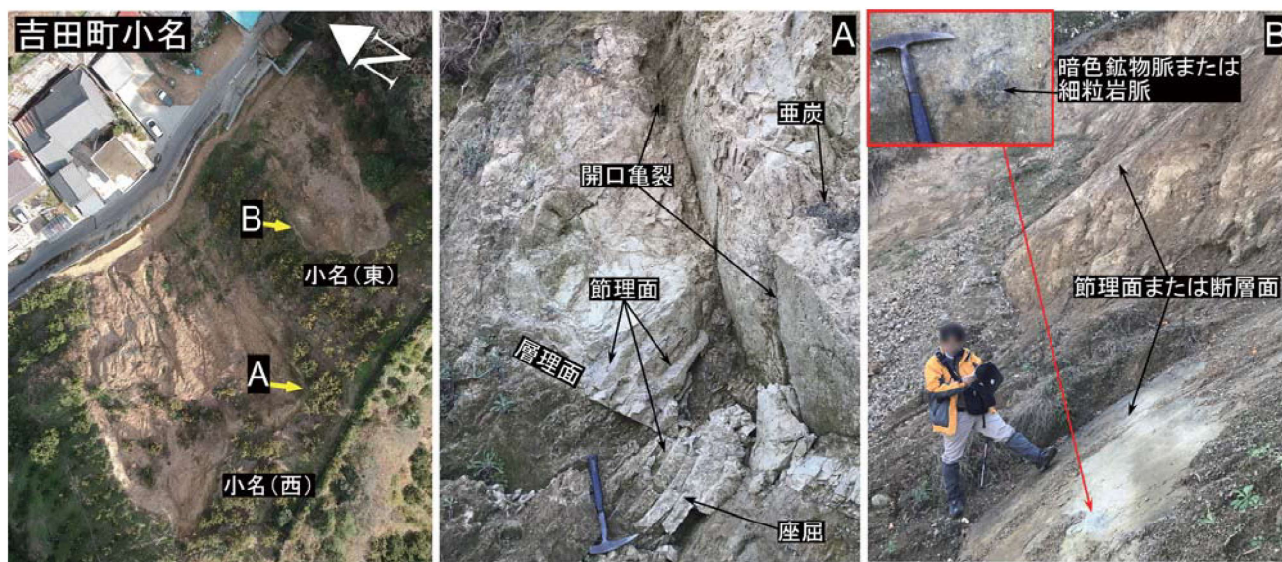
高密度割れ目は当該地域の砂岩、泥岩のいずれにも観察でき、岩石中に数 cm 以下の間隔で存在する割れ目である。割れ目の姿勢に系統性が認められない場合も多いが、砂岩に板状の節理を形成している場合もあり、板状に分離した岩石が重力によって座屈変形している場合も認められた（図-6A）。

図-6 吉田町小名における小規模岩盤崩壊と崩壊地に出現した地質構造
