## 2011年台風12号による深層崩壊

千木良雅弘・松四雄騎・ツォウ チンイン・  
平石成美<sup>(1)</sup>・松澤真<sup>(2)</sup>・松浦純生

### 要 旨

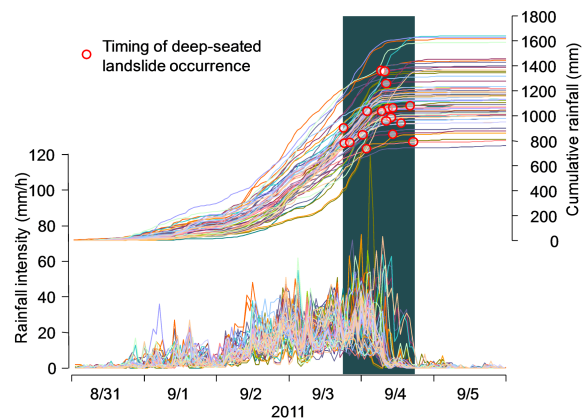
我々は、地震波形解析 (Yamada et al., in press) および聞き取り調査や報道資料などにより、19の崩壊について、それらの発生時を特定した。それらについて、1 kmメッシュのレーダーアメダス解析雨量の正時値を用いた共一次内挿法によって、深層崩壊発生地点にもたらされた降水の経時変化を復元したものがFig. 2である。これによれば、深層崩壊の発生が降雨終了間際から終了後10時間以内に発生したこと、また累積雨量が700mm以上に達したあたりから生じたことが明確になった。これだけ多くの深層崩壊について、発生までの累積雨量が正確に求められたのは初めてである。

Fig. 2 Hourly rainfall intensity and cumulative rainfall and the occurrence of deep-seated catastrophic landslides. Dots on the cumulative rainfall lines indicate the occurrence of the landslides.

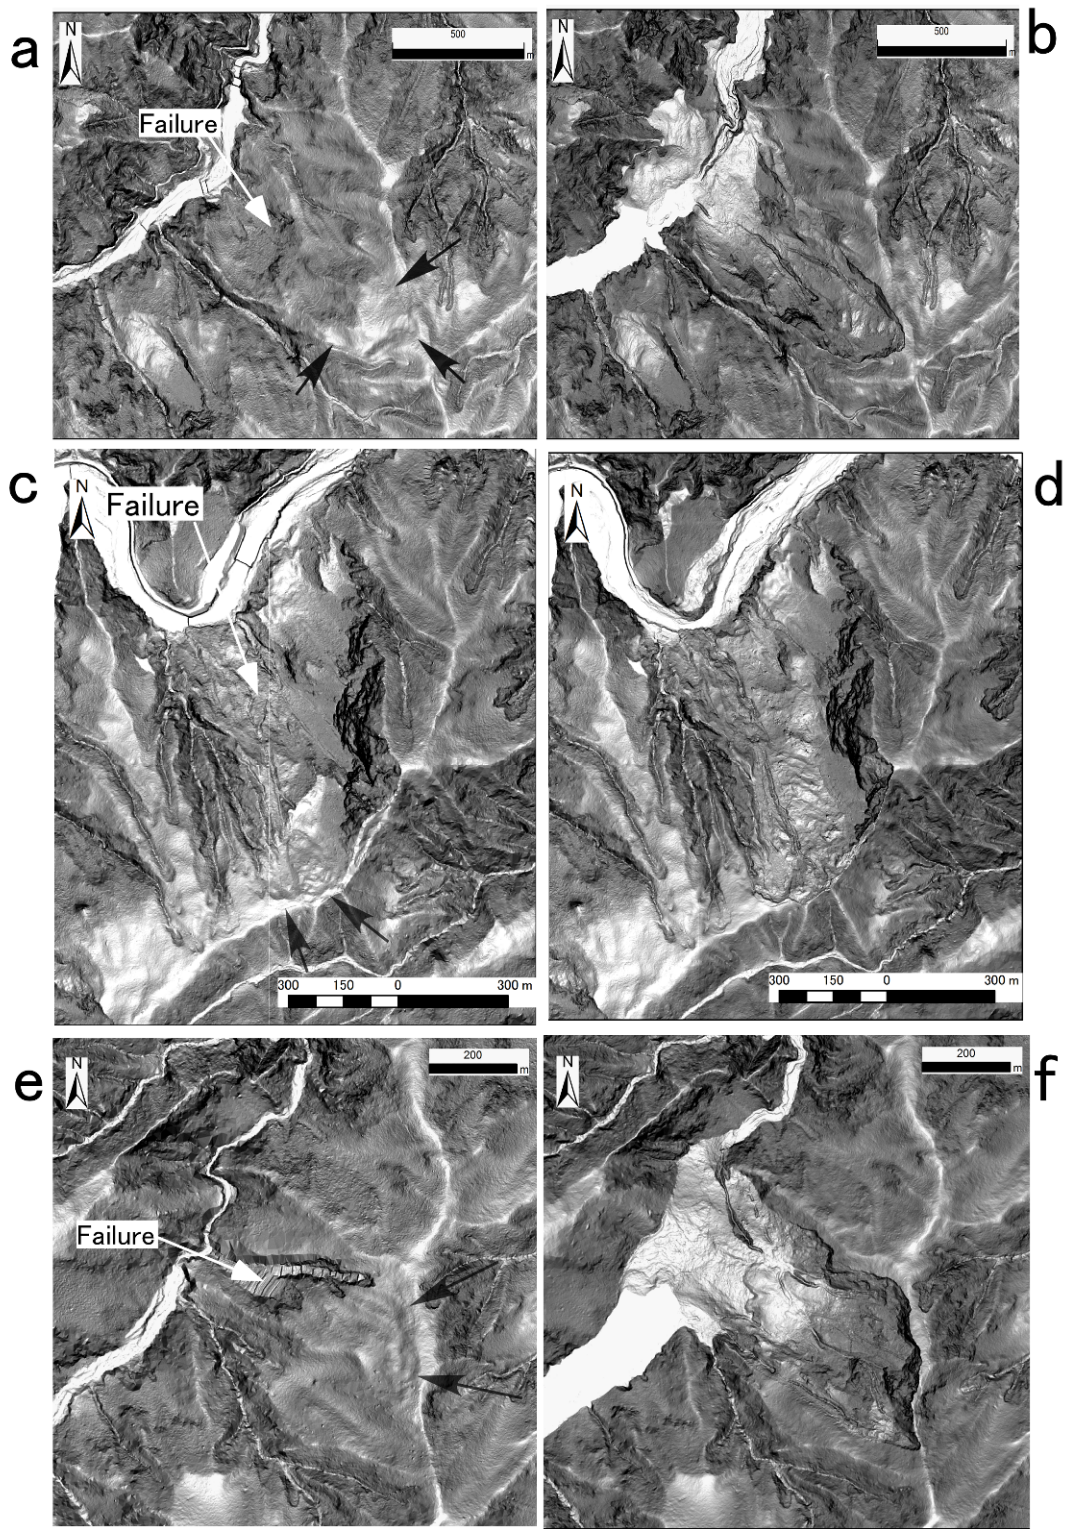
崩壊発生前後の詳細DEMデータが取得されている9つの崩壊について、傾斜図を作成して、崩壊発生前の地形と崩壊の輪郭とを詳細に比較すると、いずれの深層崩壊もその頭部となる部分に小崖あるいは線状凹地を伴っており、それらが崩壊の輪郭にほぼ沿っていることが明らかとなった（Figs. 4, 5, 6）。これらの小崖や線状凹地は斜面が発生前に重力的な変形を受けていたことを示している。宇宮原の崩壊では、当初小崖は認められないように思われたが、それは崩壊発生前のデータ密度が粗かったためであり、おそらく小崖があったものと考えられる。これらの中には赤谷や赤谷東、熊野、坪内Cのように空中写真で比較的容易に重力変形地形として認識できるものもあるが、その他のものは空中写真ではよほど注意深くしてようやく認識できる程度のものである。ただし、防災科学技術研究所の地すべり地形分布図「和歌山・田辺」（清水他，2005）には、熊野、坪内Cとともに宇井や坪内A, Bの重力変形も地すべり地形として図示されている。

Fig. 4 Slope images of the landslides Akatani (a, b), Akatani-E (c, d), and Nagatono (e, f). Left figures are before the events and right are after. Darker is steeper and arrows indicate scarplets before the landslide..

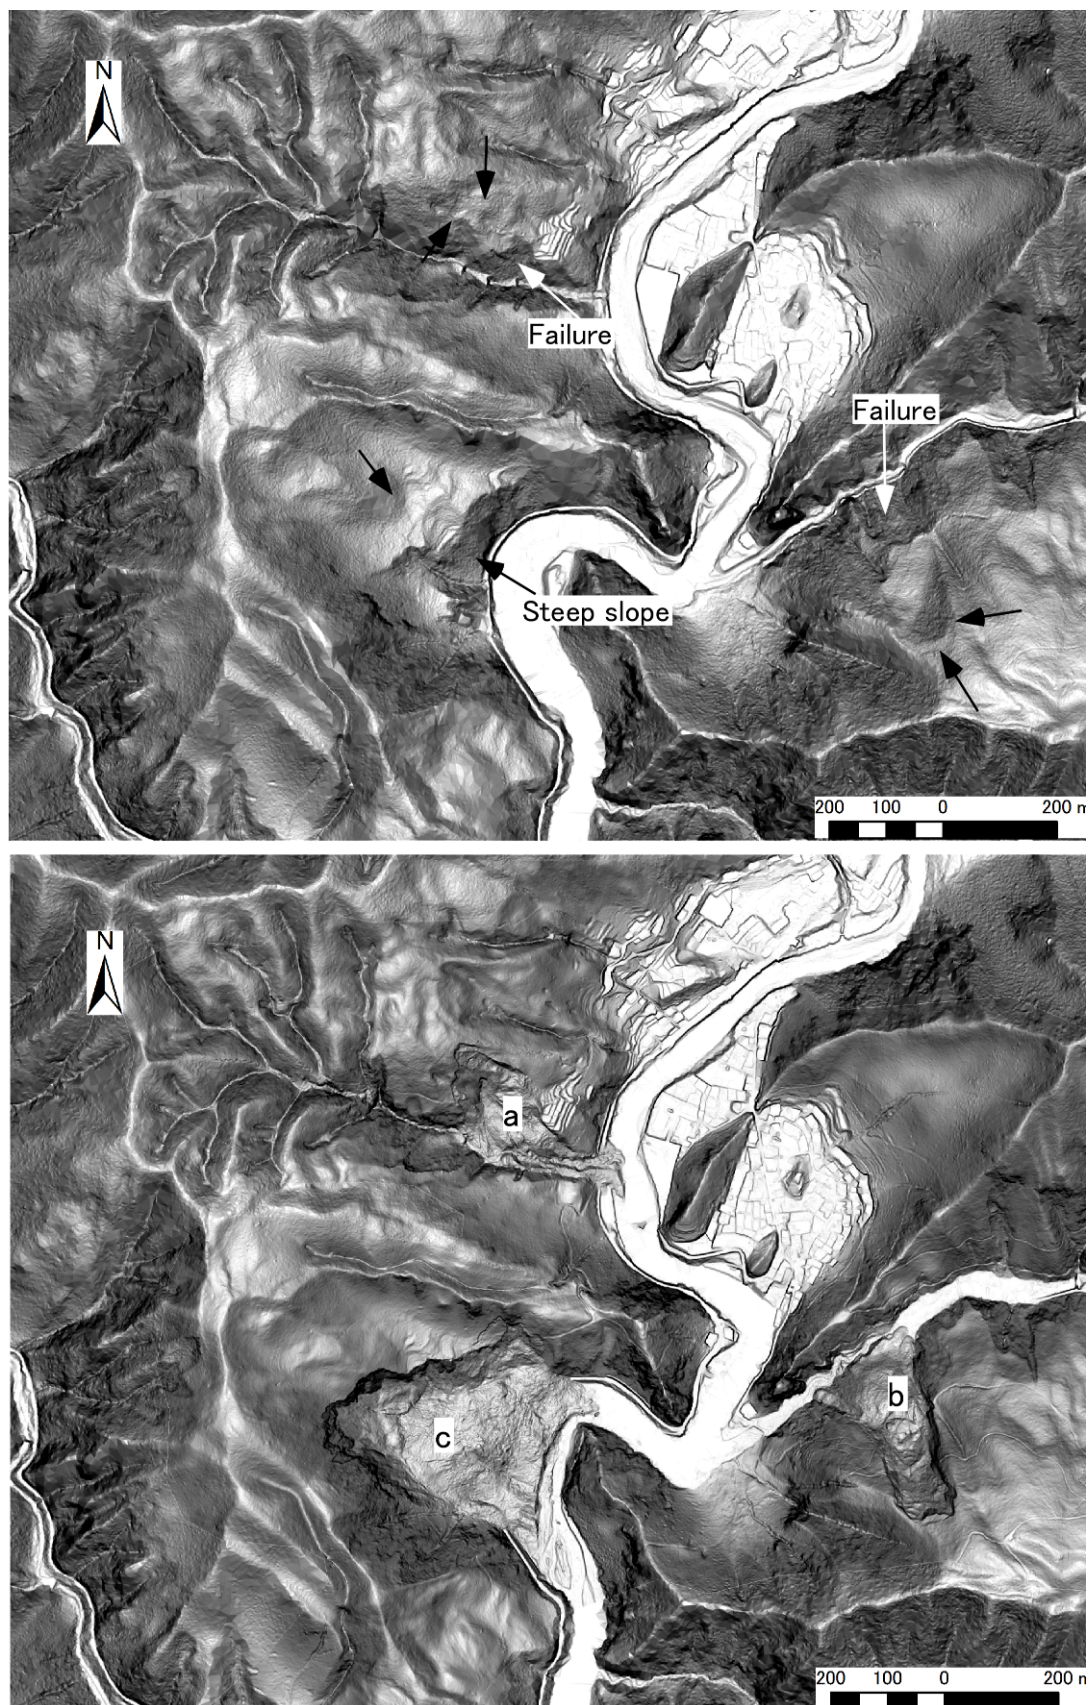
Fig. 5 Slope images before (upper) and after (lower) the Tsubonouchi landslides A, B, and C. Arrows indicate scarplets before the landslide.

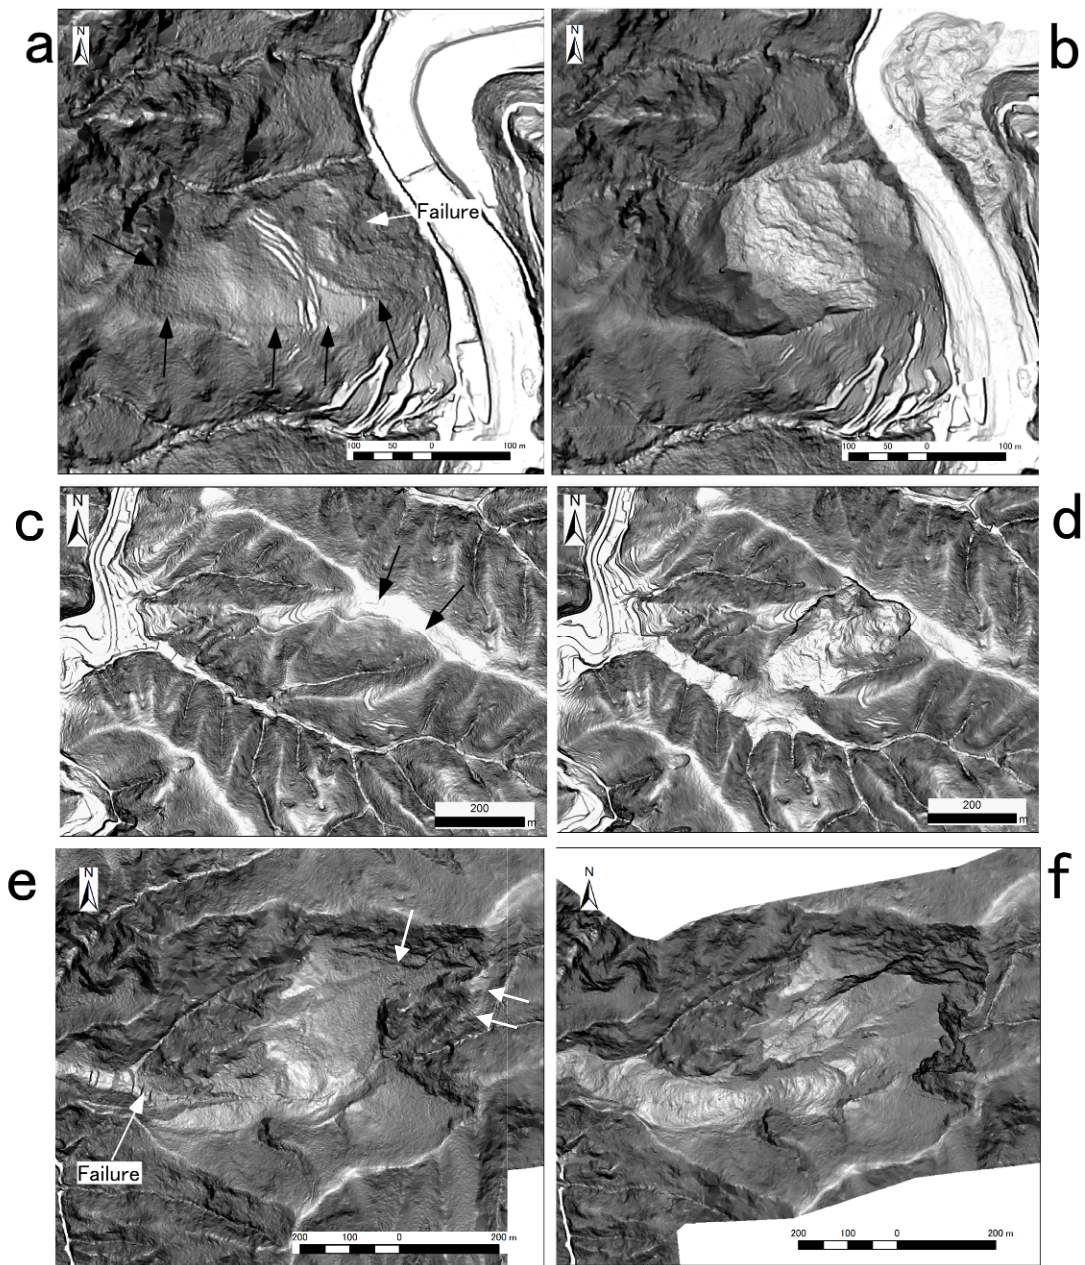
Fig. 6 Slope images of the landslides of Shimizu (a, b), Kitamata (c, d), and Uguhara (e, f). Arrows indicate scarplets (a, c) and a linear depression (b) before the landslide.

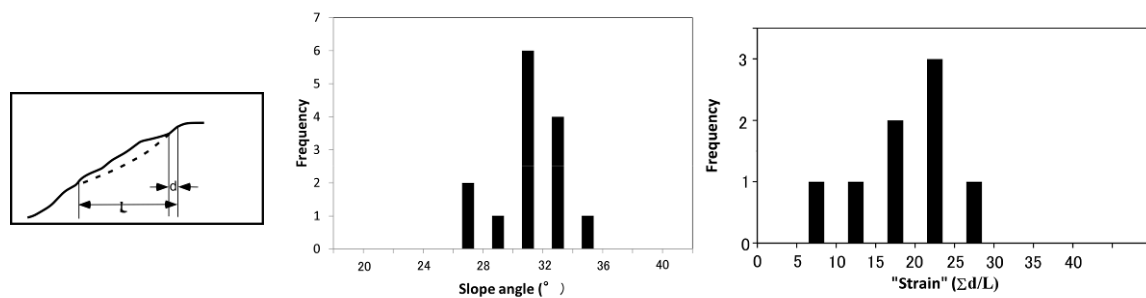
崩壊発生前後の地形を比較し、崩壊に先だった変形量と斜面全体の大きさとの比、つまり“ヒズミ”を求めた。小崖の傾斜方向の水平長さと崩壊した斜面の水平長さとの比をとると、5～21%であった（Fig. 7）。ここで、小崖が複数ある場合には、それらの長さの和をとっている。また、北股の場合には、線状凹地の幅を小崖の水平長さに算入した。崩壊した斜面の傾斜（崩壊後の冠頂と脚部を結んだ線の傾斜）は、27度から34度であった（Table 1）。

Fig. 7 "Strains" and slope angles measured from the 1-m DEM of landslides induced by typhoon Talas.

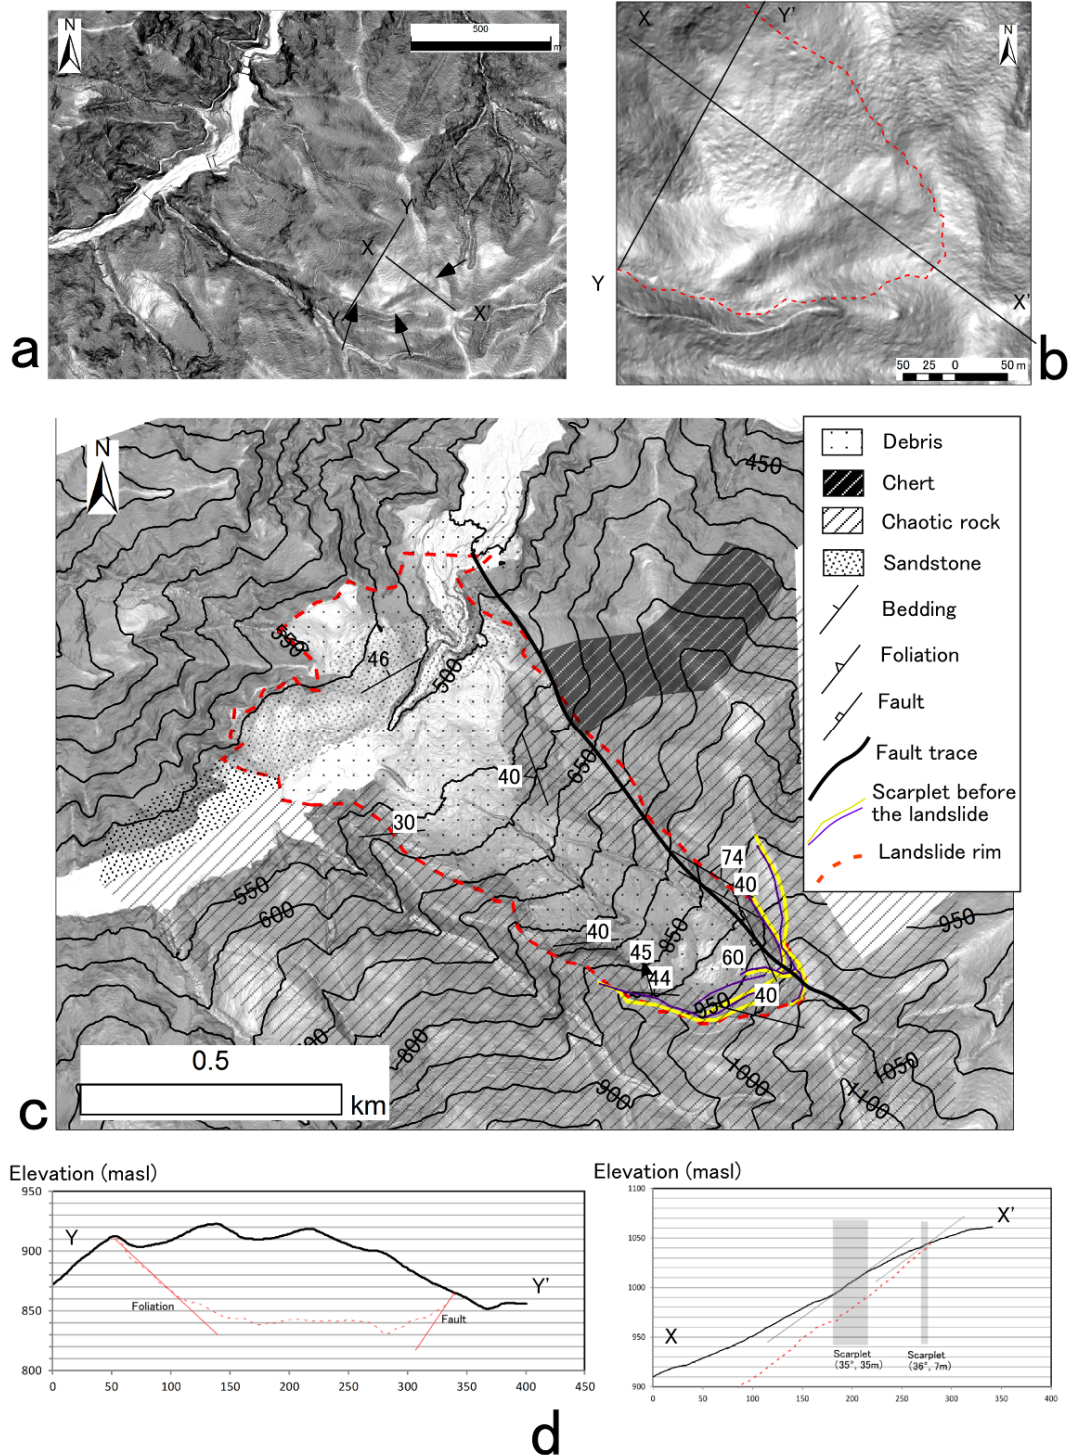
このタイプの重力斜面変形は最も多くの崩壊に見られたものであり、顕著に認められたのは、赤谷の崩壊である。赤谷の崩壊の地質図と断面図とをFig. 8に示す。Fig. 8に示したように、崩壊前後の地形と崩壊後に露出した地質から、赤谷の崩壊の最上部の小崖は、断層沿いおよび面構造沿いのずれとして生じていたことがわかる。

Fig. 8 Geomorphic features and geology of the Akatani landslide. A: Slope image before the landslide (darker is steeper and arrows indicate scarplets). B: Close up of the landslide crown before the landslide (dotted line delineate the landslide). C: geologic map. D: Geologic cross section (lines are shown in a).

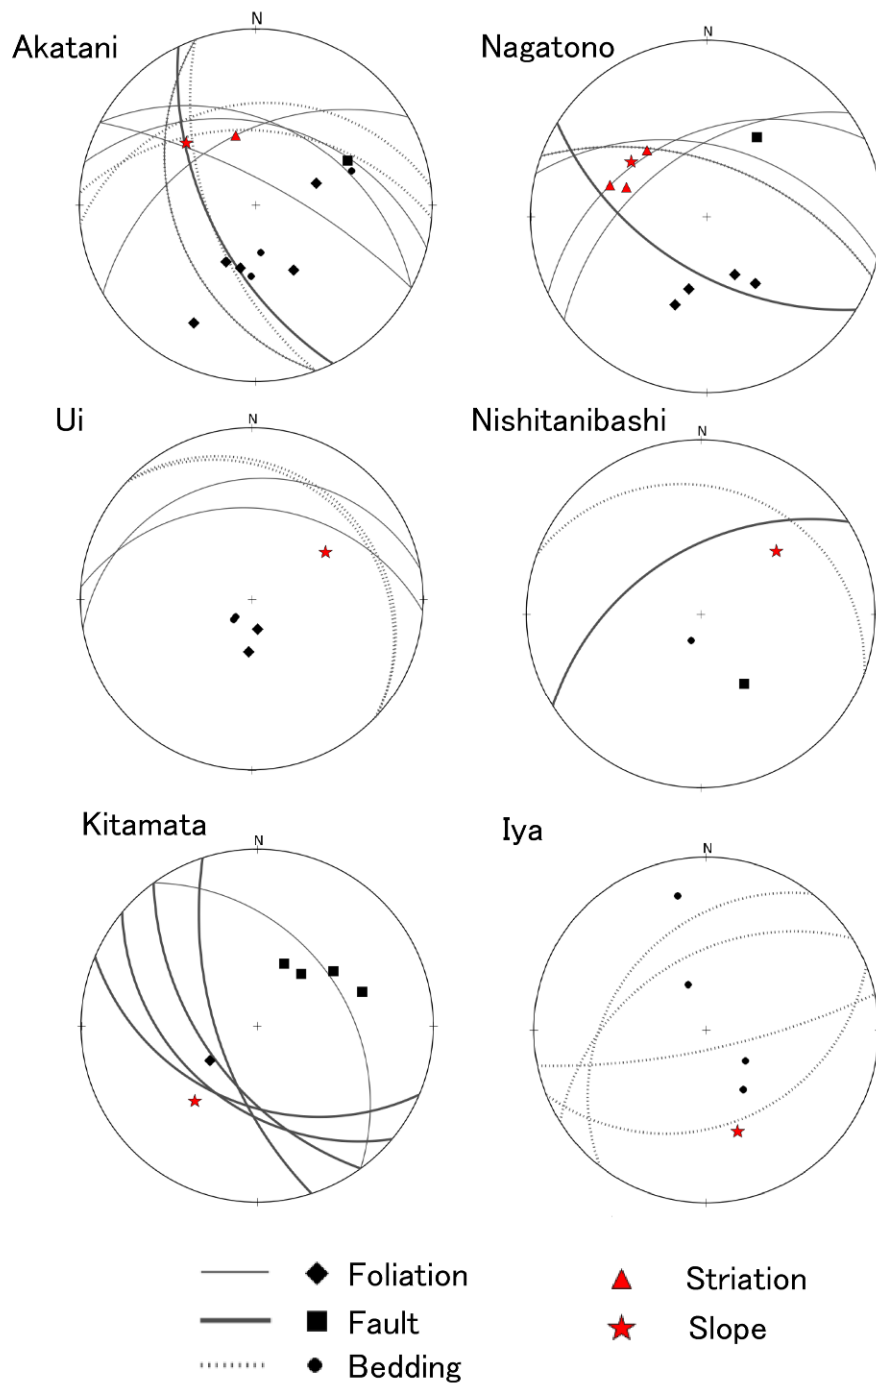
赤谷、長殿、清水、坪内Bの崩壊について、層理面、面構造、および断層の構造と斜面の傾斜方向をステレオネットに投影したものをFig. 9に示す。その他の11の崩壊でもおそらく同様の地質構造であったと推定される。赤谷の崩壊の場合には、崩壊の両側を限る面が明瞭かつ大規模であり、また、長殿の崩壊でも同様であったが、他の崩壊の場合、くさび状をなす不連続面が複数存在し、複数の楔を形成していたと考えられる。

Fig. 9 Stereonet projections of discontinuities, slopes, and striations on slip surfaces. Equal angle projection in the lower hemisphere.

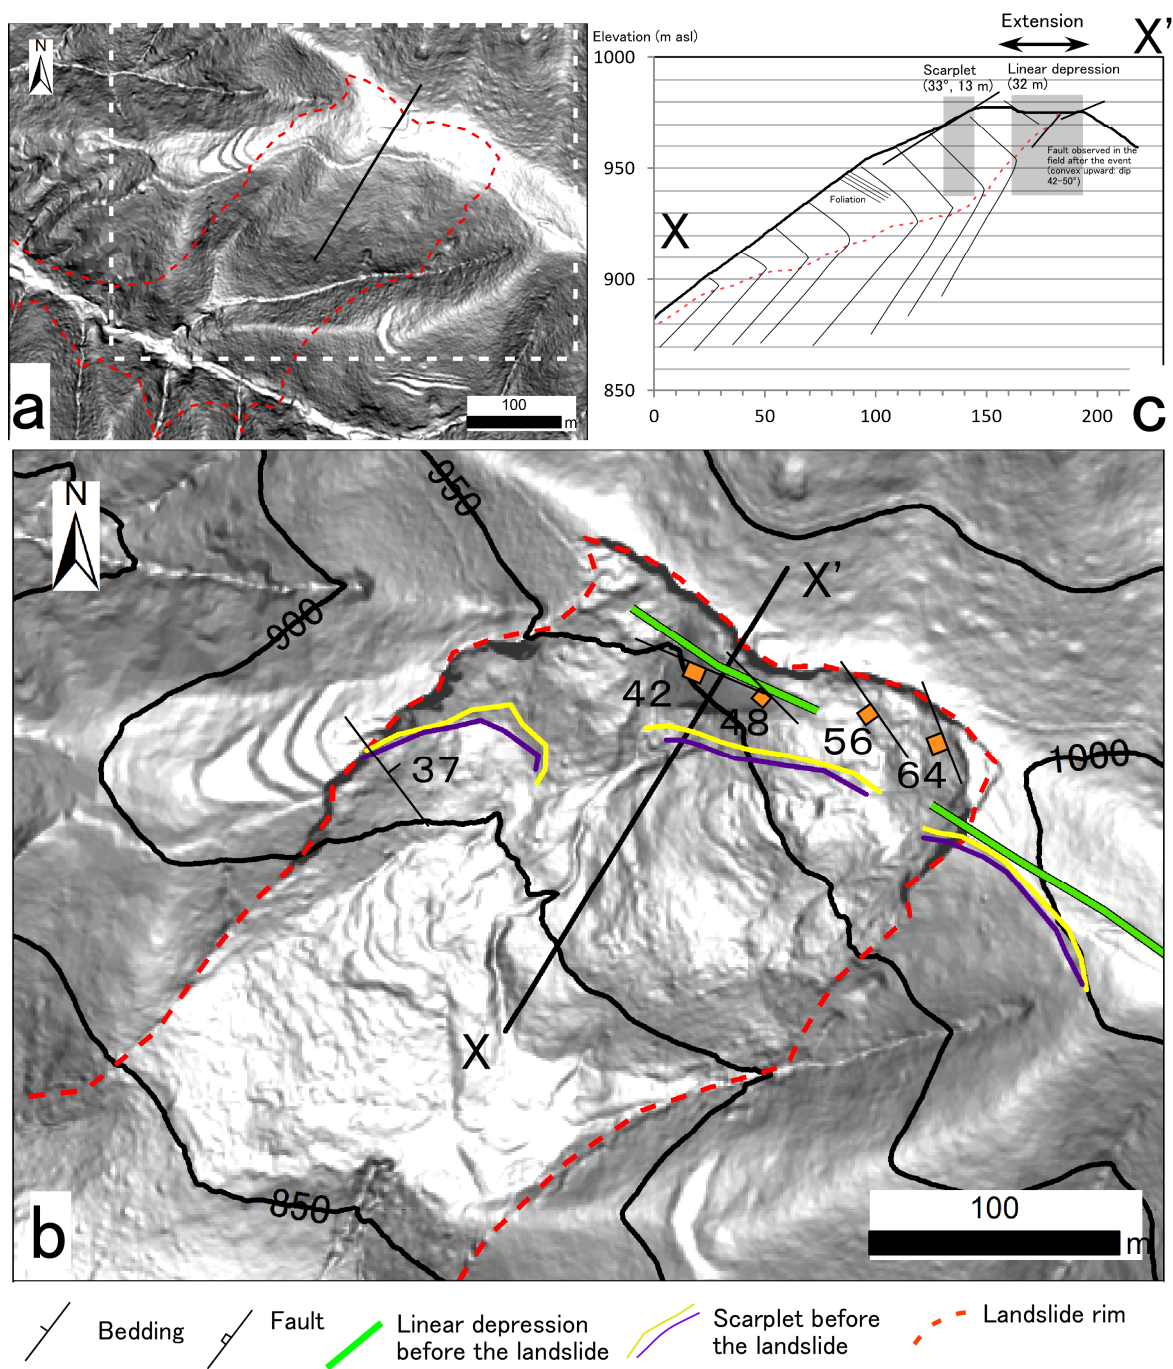
このタイプの重力斜面変形は、北股の崩壊で推定されたものである。北股の崩壊では、崩壊斜面上縁に沿って線状凹地が形成されており、崩壊によって、その線状凹地の下方延長に等高線方向の走向で斜面下方に急傾斜する複数の断層が表れた。崩壊の北西縁（右側方崖）では、地層は斜面上方に傾斜していること、また、断層はほぼ層理面に沿っていたことから、崩壊地の斜面構成層は、崩壊前に斜面下方に倒れるように曲げトッピングを生じており、その斜面上縁に引っ張り応力下での線状凹地が形成されていたことが推定される（Fig. 10）。曲げトッピングは大規模な崩壊に至らない場合もあるが、北股では斜面上方の断層があったために、それがすべり面となり、急激な崩壊が発生したのと考えられる。

Fig. 10 The Kitamata landslide. A: slope image before the event. B: slope image and geologic features exposed after the landslide. Topographic features are before the landslide are also shown. C: Geologic cross section.

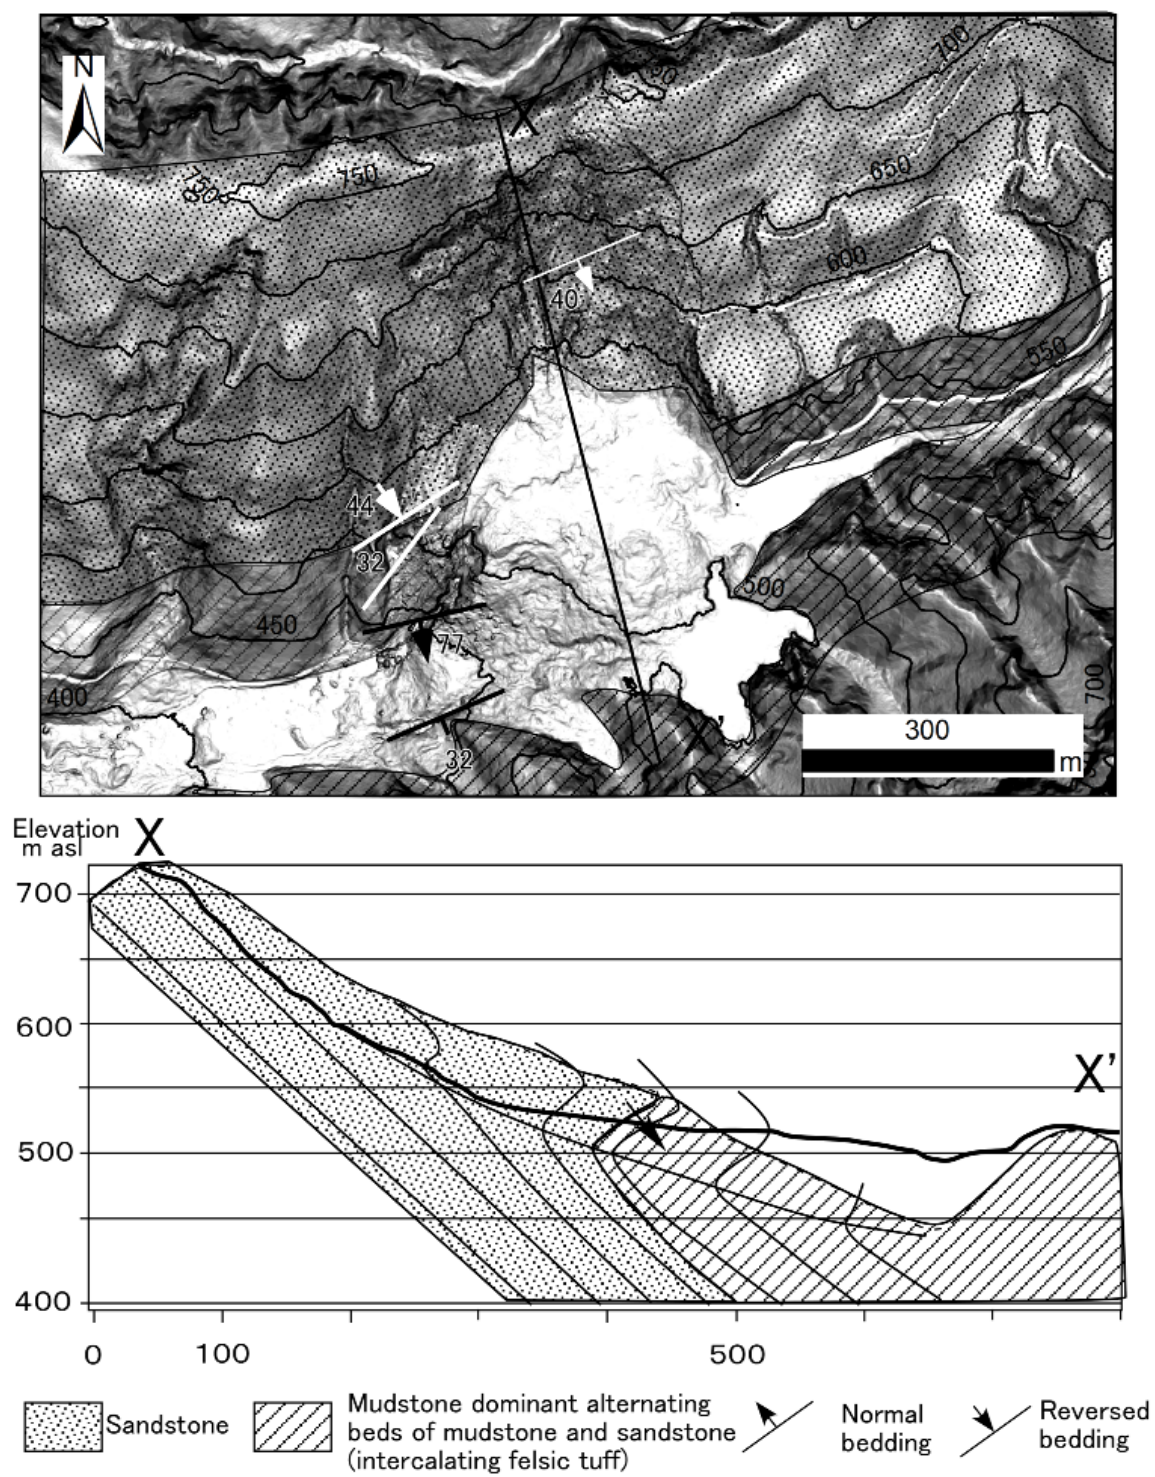
このタイプの重力斜面変形は、大規模なものは熊野（いや）で認められた。熊野の崩壊では、崩壊した地層は砂岩および泥岩主体の泥岩砂岩互層からなり、崩壊斜面下部の右側方でこの互層の逆転構造が認められた（Fig. 11）。逆転した地層には開口割れ

目は発達していなかったため、重力変形の前にすでに造構運動に伴った褶曲があった可能性もあるが、それが重力によってさらに進行していたと考えられる。熊野の崩壊は、発生前に斜面下部に緩傾斜斜面が広がっており、この緩斜面が地層の座屈によって生じたものと推定される。赤谷の崩壊でも、崩壊発生後に露出した岩盤表面（崩壊前の深さ約40m）で地層の座屈が認められたが、これは地層の小規模な湾曲であり、熊野や台湾の小林村（Tsou et al., 2011）で見られたような地層の横倒し褶曲にまでいたるようなものではなかった。

Fig. 11 Geologic map and cross section of the Iya landslide.
