# 地震被害にみる木造住宅を長持ちさせる技術

## Technique for long term use of wooden houses learned from earthquake damage

### 概要

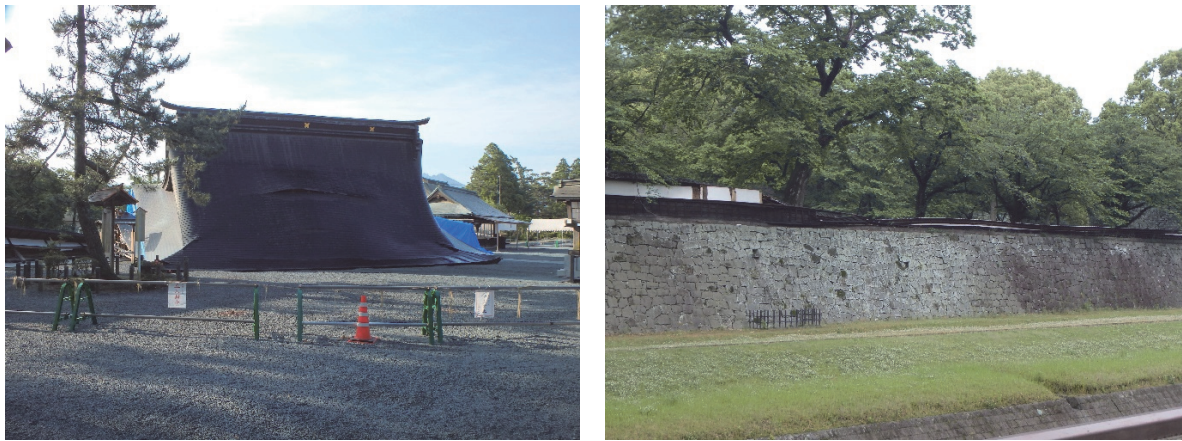
2016年4月14日21時26分、熊本県熊本地方を震央とする布田川・日奈久断層において、震源の深さ11km、気象庁マグニチュードMj6.5の地震（前震）が発生し、熊本県益城町で震度7を観測した<sup>1-3)</sup>。その後4月16日1時25分に、同じく熊本県熊本地方を震央とする、震源の深さ12km、Mj7.3、の地震（本震）が発生し、熊本県西原村と益城町で再び震度7を観測した<sup>1-3)</sup>。本地震では、熊本県から大分県に渡る余震の広範囲性に加え、震度5強以上を記録した比較的大きな余震も多数発生していることが特徴的であった。また、本地震は建物や塀の倒壊などによる圧死や、関連死を含めると80名を超える多くの方々が亡くなる大惨事となった。家屋の被害も大きく、全半壊建物数は合計28,000棟以上<sup>2)</sup>に上り、阿蘇神社（写真1左）や熊本城の被害（写真1右）は多くのメディアで取り上げられた。また、山崩れや土砂崩れなども多数見られ、南阿蘇村へ通じる阿蘇大橋が崩落したのが衝撃的であった。

写真1：阿蘇神社（左）および熊本城の堀塀（右）の被害の様子

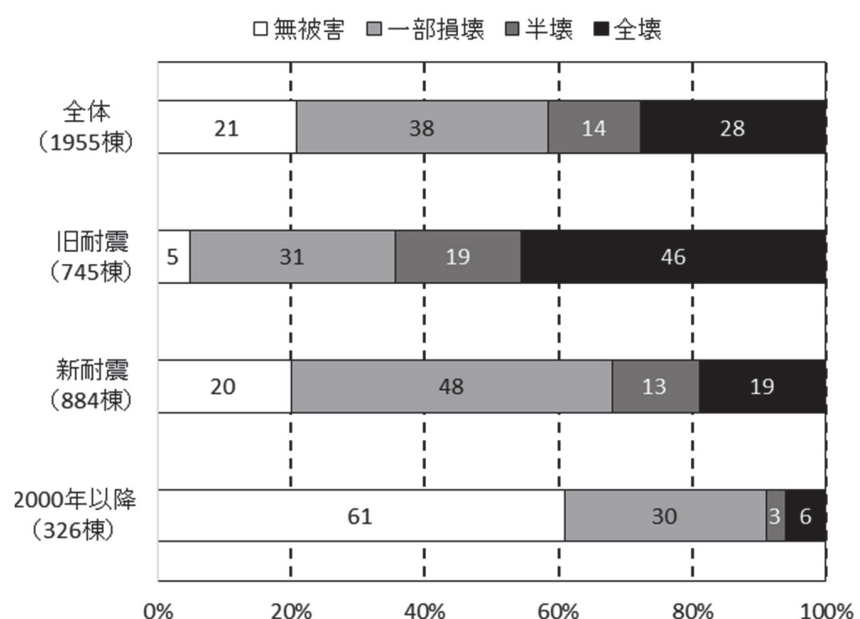
図1：木造住宅における建築年代別の被害レベルの割合

以下に、熊本地震の被害をもとに、耐震性能の話を紹介する。まず、熊本県上益城郡益城町における日本建築学会九州支部が実施した悉皆調査（全棟調査）の結果で示された木造住宅における建築年代別の被害レベルの割合を図1に示す<sup>4)</sup>。なお、図1は参考文献4)をもとに製作している。

「旧耐震」の木造住宅について、写真2-4に示すように、大きな被害を受けているものが多く見られた。特に、南側などに大きな窓などの開口が集中しているものも多く、ねじれるように倒壊していたり、大きな変形の後にかるうじて倒壊を間逃れていたたりするものが見られた。図1の日本建築学会九州支部の調査報告によると、全壊に値する被害を受けた木造住宅の比率は46%となっており、その比率が高いことから耐震性能が劣っていることがうかがえる。

次に、「新耐震」の被害について、写真5-6に示すように大きな被害を受けているものが見られた。同様に、図1では、全壊に値する被害を受けたものが19%となっており、その比率は「旧耐震」と比較すると半分以下と大きく下がっていることがわかる。ただし、現行法では必要とされている金物が、写真7のように適切に施工されていない様子なども見られた。

「2000 年以降」について上記の日本建築学会の報告では、全壊に値する被害を受けたものが 6% となっており、被害がずいぶん少ないことがわかる。ただし、全壊に値する被害は 0%ではなく、ここに示しているように数棟が倒壊した現状がある。現行法のままで壁配置の規則などの仕様の規定をより厳しく明記するのか、建築基準法施行令のさらなる改定を考えるのかなどについて議論するために、倒壊した木造住宅の原因の究明がされており、何らかの不良があったために倒壊しているものがほとんどであったと報告されている<sup>9)</sup>。また、写真 12 に示すように金物は付いているが釘の太さが足りていないもの（施工上の問題）や、写真 13 のように現行法では地震力に抵抗できる壁として数えることができる壁であるが、上階の床がないという配置の配慮がないために構造耐力上うまく機能しない場合などがあつた。

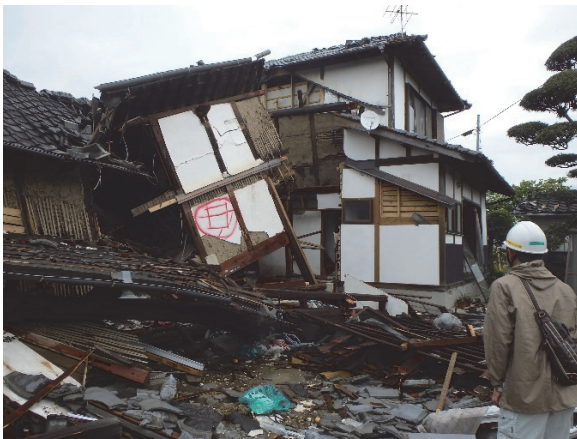
写真2：旧耐震の木造住宅の倒壊の様子1

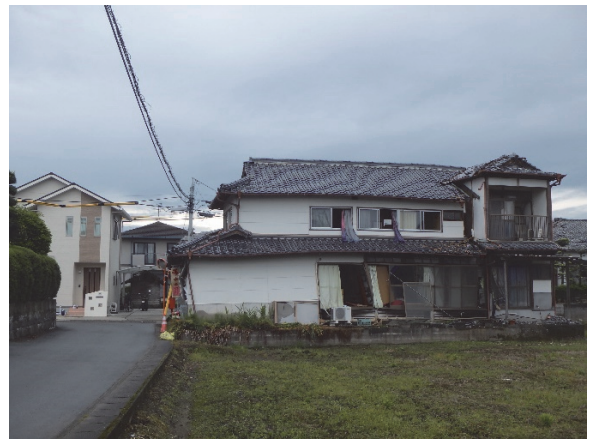
写真3：旧耐震の木造住宅の倒壊の様子2

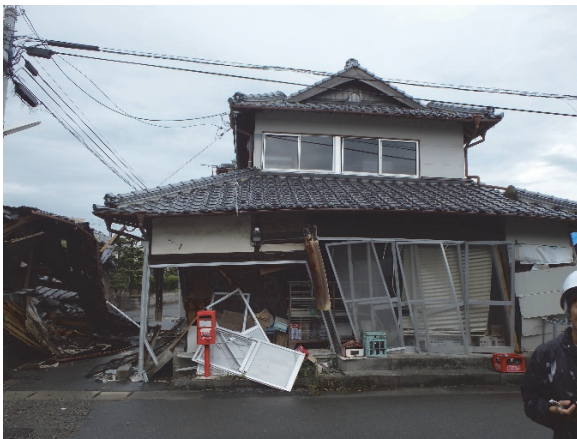
写真4：旧耐震の木造住宅の倒壊の様子3

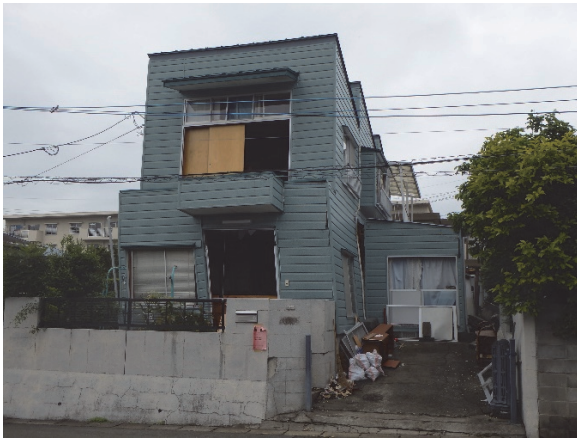
写真 5：新耐震の木造住宅の倒壊の様子 1

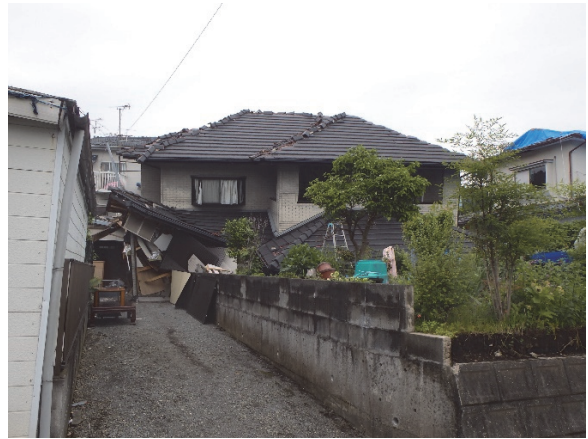
写真 6：新耐震の木造住宅の倒壊の様子 2

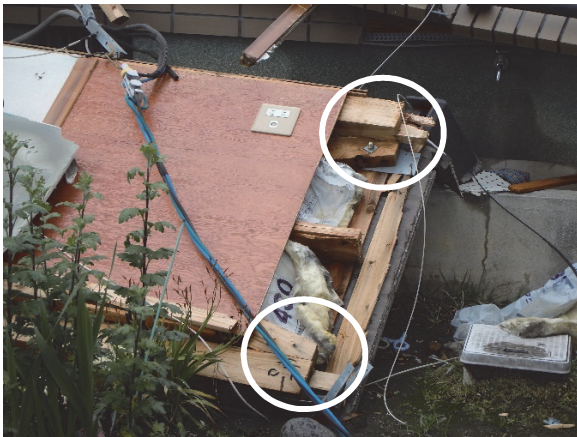
写真 7：金物が片側しか付いていない様子（上金物あり、下金物なし）

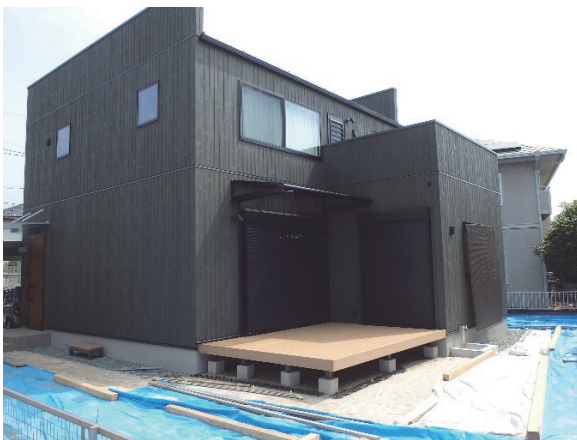
最後に、「2000 年以降」であるが、写真 8 のように必要な壁の量の倍近い壁を入れているためにほぼ無被害のものから、写真 9 のように軽微ですんだもの（壁柱の下部、上部にせん断による横割れが入っている）、写真 10-11 のように大きな被害を受けたものまで様々見られた。

写真 8：2000 年以降の健全な木造住宅

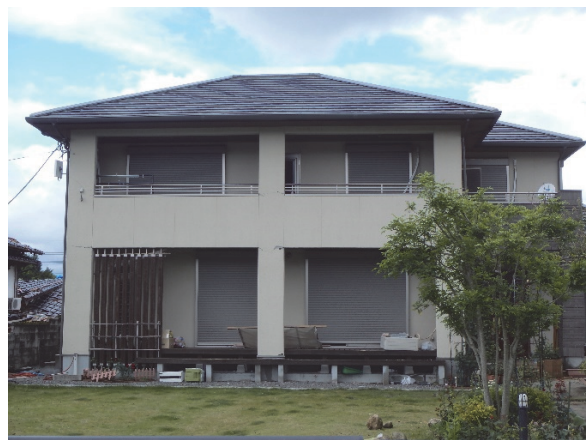
写真 9：2000 年以降の軽微な損傷の木造住宅

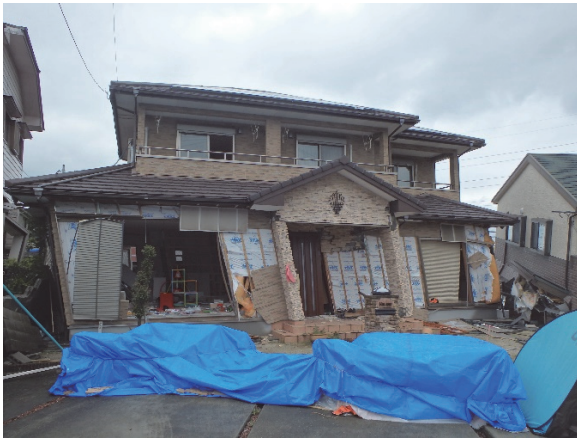
写真 10：2000 年以降の木造住宅の倒壊の様子 1

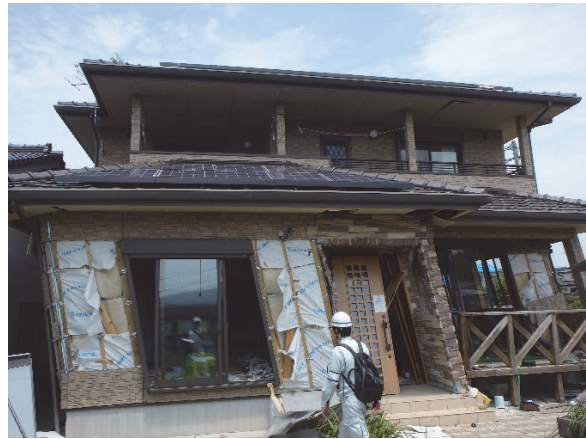
写真 11：2000 年以降の木造住宅の倒壊の様子 2

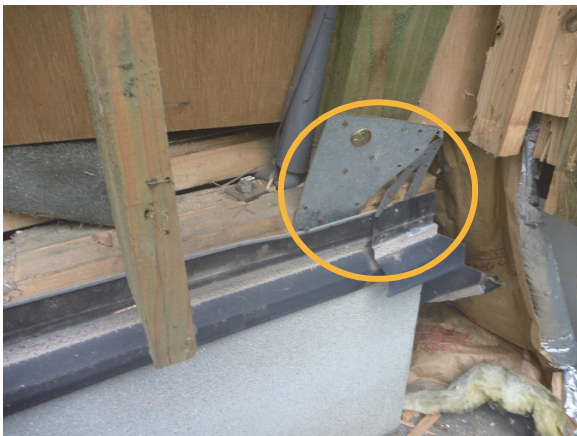
写真 12：釘の寸法が異なっている様子

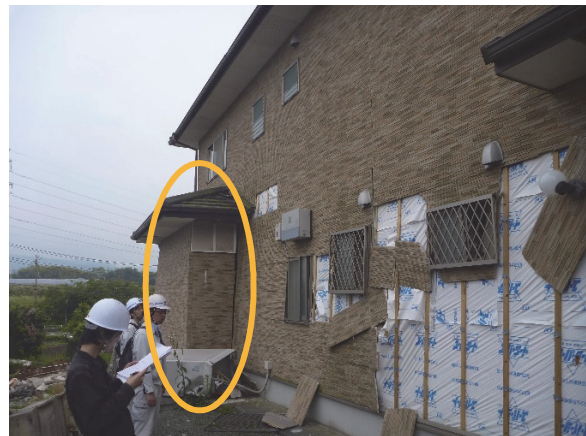
写真 13：下屋部分に耐力壁がついている様子

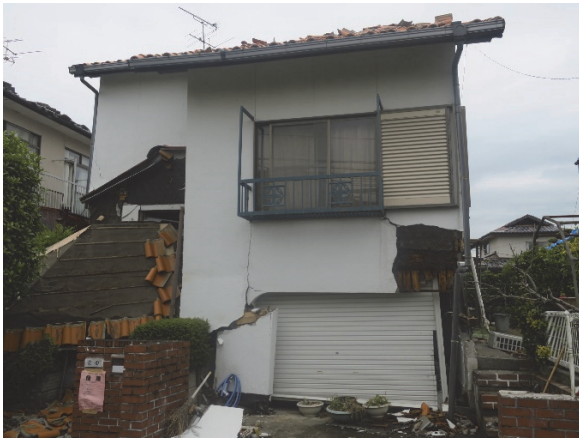
生物劣化がもっとも多く見られる個所は、土台近傍である。写真 14 に示すように土台が腐朽もしくはシロアリの食害を受けると柱の踏み外しなどが起こり、木造住宅を大きく傾けることになる。同様に、写真 15 に示すように土台近傍ではあるが、筋かいなど耐力を発現しなければならない箇所で生物劣化が起これば肝心の耐力要素、この場合は筋かいが効かないという事態に陥る。

写真 14：柱と土台の生物劣化による踏み外しによる大きな変形

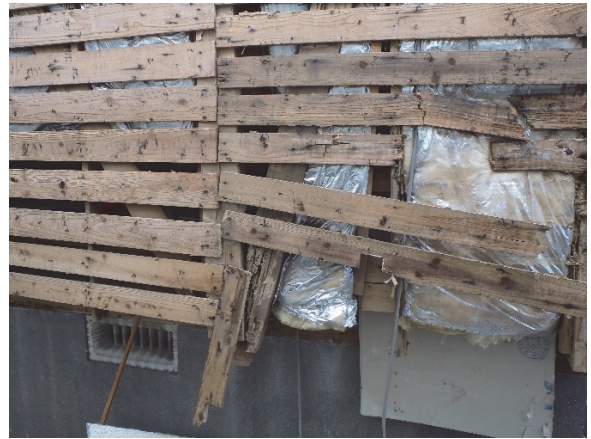
写真 15：筋かい付近のシロアリの食害による筋かいの脱落

生物劣化の進行によってモルタルの外壁が脱落し、生物劣化の様子が明らかとなる様子が散見された。写真 15 では、モルタルの外壁がすべて脱落していた。加えて、西面のほぼすべての筋かいの端部がシロアリによって食害されており、耐力要素としての必要性能を有しているとは思えない状態となっていた。また、大きな地震被害を受けた木造の住宅や集合住宅には、リフォームによって外観は新しくきれいになっているものの、柱などに生物劣化による損傷を受けているものも見られた。リフォームの際に防腐防蟻処理と耐震補強を併せて実施することによって、被害を低減できたのではないかと推察された。今回、筆者が被害の調査をおこなった範囲では、2000 年以降の比較的新しい木造住宅に生物劣化による被害は発見されず、防腐防蟻の処理が適切に施されていることが確認できた。また、兵庫県南部地震の際の生物劣化と木造建物の損傷に関する調査報告では、図 2 に示すように倒壊した木造建物の多くに蟻害や腐朽の害があったと記されている<sup>6)</sup>。この結果からも、生物劣化は地震被害を大きくしている一因と考えられ、生物劣化を防ぐためのメンテナンスの重要性が示唆された。

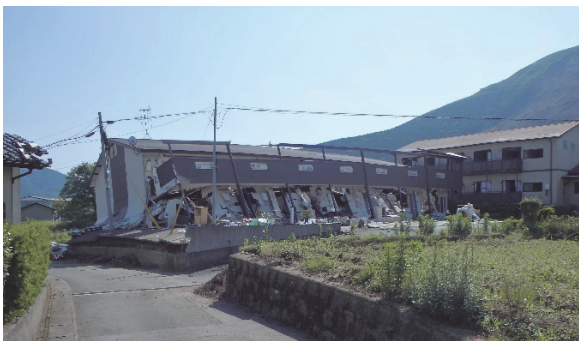
写真 16：リフォームされているが倒壊した集合住宅

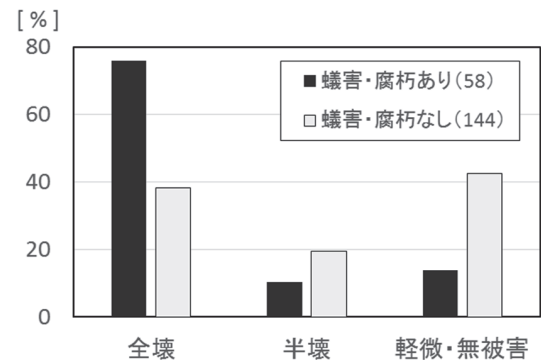
図 2：兵庫県南部地震時の北淡町調査地域における生物劣化と倒壊率の関係<sup>6)</sup>

地震被害と耐震性能が密接に関係していることは当然であるが、図 2 より生物劣化を受けることによって耐震性能が低下し、地震被害を大きくしている可能性が示唆された。そこで、実際に生物劣化を受けた際に木造住宅の性能はどれほど低下するのかを確認・評価するために、一連の研究を実施しているが、ここでその一例について紹介したい<sup>7)</sup>。また、これらに類する研究は、近年多数実施され

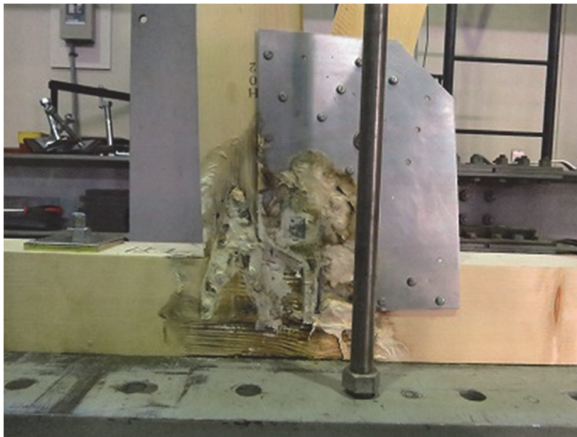
本実験では、実際に多く用いられている筋かいと合板の耐力壁を用いて評価した。腐朽させた柱脚部の状態を写真 17-18 に示す。わかり難いが柱（縦材）と土台（横材）の接合している辺りのモヤモヤしたものが腐朽菌とその害によって変色などを生じている個所である。実際の建物で見られた腐朽状態や写真 15 で示したようなシロアリの食害と比較するとまだ軽微な劣化といえる。

耐力性能を評価するための壁実験を実施した結果、耐力壁の耐力性能の指標である壁倍率で示すと、2 割ほど低下していることが確認された。また、土台の被害が軽微なうちに、耐力要素である筋かいや合板を交換した場合は、土台がある程度健全であれば、ほぼ元通りに回復できることが確認された。

写真 17：筋かい耐力壁の脚部が腐朽した状態

本実験では、約 20 週という短期の劣化期間であったが、実際の木造住宅では、自分自身で外観調査やメンテナンスなどをしていない、または業者による調査を含むメンテナンスを実施していない場合には、生物劣化が 5 年や 10 年など長期にわたり放置されることが考えられる。先述したように、生物劣化を早期に発見できればほぼ元通りの性能に回復させることができるため、ぜひメンテナンスを重視してもらいたい。例えば、腐朽であれば、屋根からの雨漏りやベランダからの雨水の侵入、窓の結露などが原因となっているので、そのあたりを重点的に調査すれば、不具合を発見できるのではないかと考える。実際に雨漏りなどによる天井からの浸み出しなどが見られる場合には、業者に調査を頼むのが無難かもしれない。また、シロアリの被害であれば、床下からの侵入が最も多いため床下の調査が効率的である。ただし、床下調査は手間がかかるため、代替として犬走や外の立基礎の土を払うだけでも被害を防ぐまたは軽減する助けとなり、羽アリが飛ぶ季節の 5 月、6 月に我が家にそのような様子がないかを確認するのも一つの方法と考える。簡単な調査や補修など、我が家を振り返ることから長持ちへの努力を始めてみてはどうだろうか。

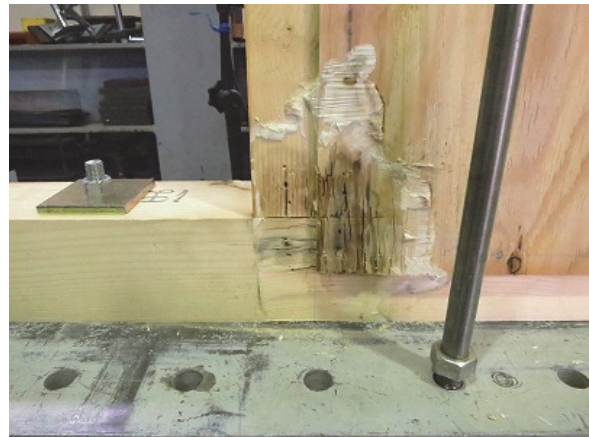
写真 18：合板耐力壁の脚部が腐朽した状態
