## 東日本 大震災 速報

# 地震動による地盤と構造物の 被害

後藤 浩之\*・高橋 良和\*・楢田 泰子\*\*・高橋 章浩\*\*\*・盛川 仁\*\*\*\*

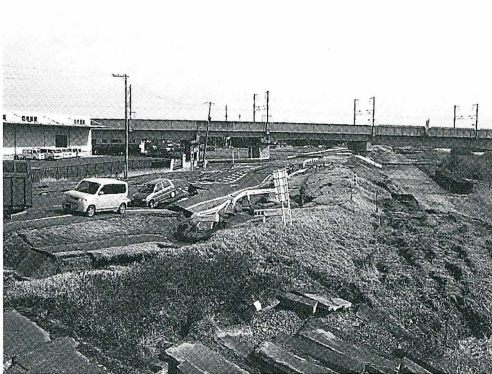
写真1 江合橋左岸下流側の堤防盛土の被害  
(撮影日：2011/3/14)

左岸下流側の堤防の被害の様子である。堤体は側方に大きく変形するとともに大きな沈下を生じており、その結果、堤防天端部に設けられた路面にはクラックが発生し、不同沈下を生じていた。信号待ちをして停止していたと思われる道路上の車両は身動きが取れず、乗り捨ててある状態であった。基礎地盤は砂質シルトや粘土で主に構成されており、また、細粒分を多く含む噴砂がクラック内に見られたことから、堤体や砂質シルト層の液状化が、堤防大変形の原因の一つであると考えられる。

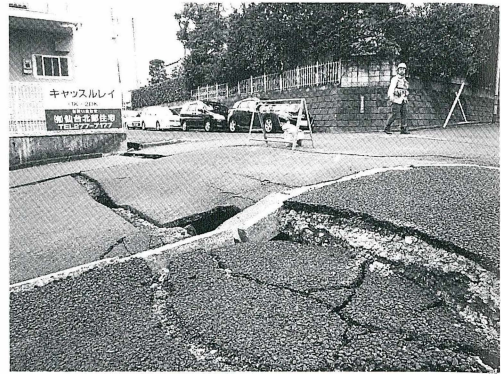
写真2 仙台市青葉区桜ヶ丘4丁目の斜面上に認められた路面のクラック (撮影日：2011/3/14)

造成地の被害は仙台市を中心に発生し、北中山、桜ヶ丘、南光台、旭ヶ丘、鶴ヶ丘、緑ヶ丘、折立、西花苑、相互台で地盤変状が報告されている<sup>4)</sup>。例えば、緑ヶ丘は1978年宮城県沖地震で被害の発生した造成地であるが、1丁目は鋼管杭、コンクリートもたれ擁壁、集水井などの対策工が功を奏して被害が認められなかったが、3丁目と4丁目では1978年の地震と同じ箇所でも顕著な地盤変状が発生している<sup>4)</sup>。仙台市青葉区桜ヶ丘4丁目では緩やかな斜面上の宅地で地盤変状が認められた(写真2)。路面上には斜面方向と垂直に複数のクラックが発生し、上下方向にギャップのあるものも認められた。斜面下手方向に地盤が移動したことに起因したのと考えられる。クラック部から水道管被害によるものと考えられる漏水も発生していた。なお、斜面下端部には噴砂が認められた。

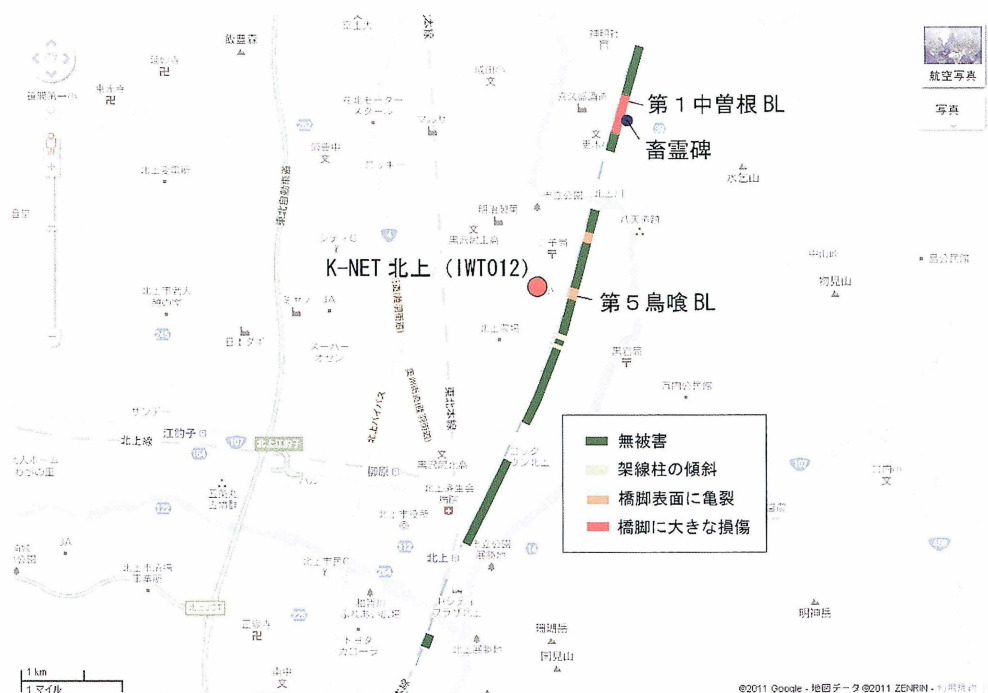
図1 北上駅－新花巻駅間の東北新幹線被害の概要と第1中曽根 BL の位置

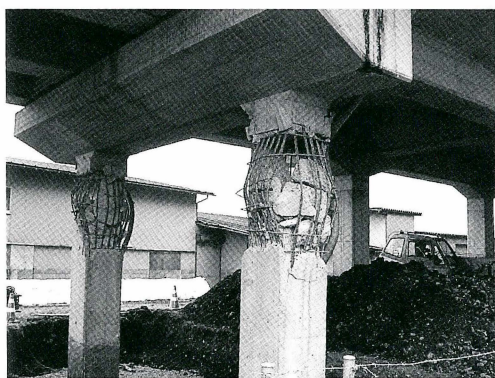
津波被災地では、津波による構造物の被害が太平洋沿岸に多く報告されているが、地震動による構造物被害は限定的である。その中で東北新幹線の被害は、他の構造物被害と比較して顕著である。JR 東日本の報告によると<sup>9)</sup>、沿線上の架線柱の被害は約540箇所、高架橋の被害は約100箇所など計1,200箇所にのぼる。北上駅－新花巻駅間の第1中曽根 BL(高架橋)(図1)では、高架橋柱が大きく損傷し、コアコンクリートが玉石状に破碎して主鉄筋がはらみだし、軸力支持能力を喪失している様子が認められた(写真3)。第1中曽根 BLは両端にゲルバー桁を有する一層ラーメン高架橋であり、このような損傷はラーメン端部柱にのみ見られたため桁の落下に直接繋がることはないが、単純桁を支持する重要な柱である。また、仙台駅－古川駅間の二層ラーメン高架橋では耐震補強された柱部ではなく横梁に損傷が認められた(写真4)。なお、本震以降復旧作業が進められていたが、

写真3 東北新幹線北上駅－新花巻駅間の第1中曽根 BL のラーメン高架橋柱の大きな損傷 (撮影日：2011/3/15)

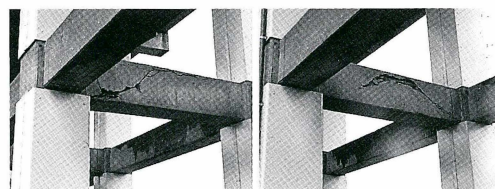
写真4 東北新幹線仙台駅－古川駅間の高架橋橋梁の損傷 (撮影日：2011/3/15)

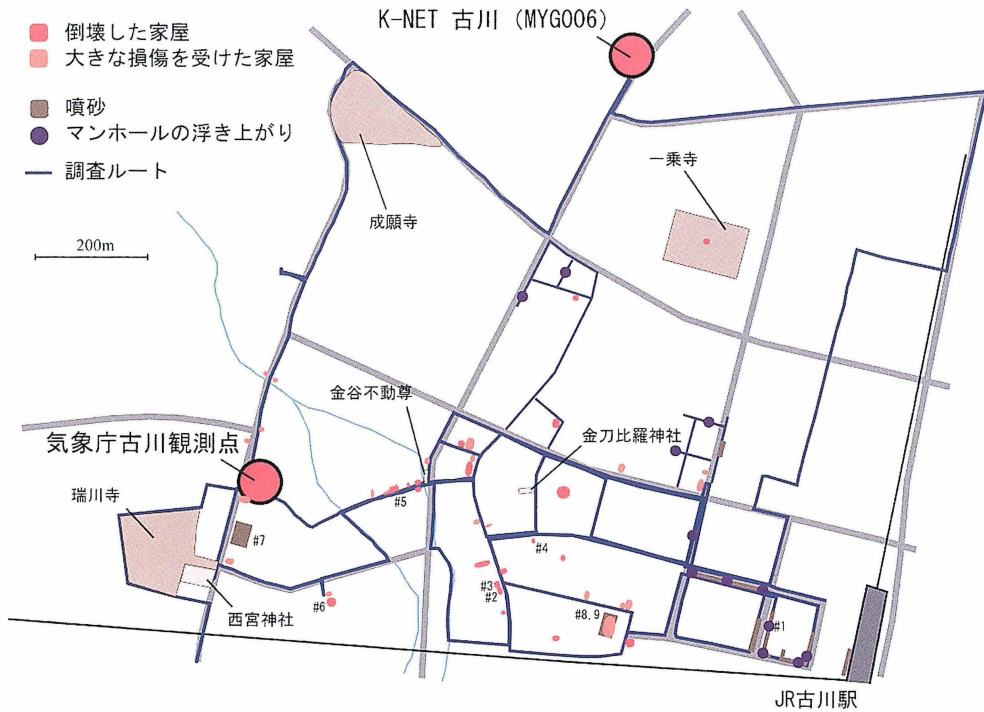
米市迫町佐沼では、局所的に家屋の被害が集中している箇所が認められた。このうち、大崎市古川の古川駅北西側では複数の倒壊家屋や液状化被害が見られた。図2は古川駅北西側で調査を実施したルートとルート上に認められた倒壊家屋、大きな損傷を受けた家屋、マンホールの浮き上がり、

噴砂の位置を整理したものである。なお、調査は3/14-4/7の数日間で行われており、4/7の余震による影響を受ける前の状況である。大崎市古川には防災科学技術研究所K-NET古川観測点と気象庁による大崎市古川観測点が位置している。両者ともに、震度6強を観測しているが、4/26現在で地震記録が公開されているのはK-NET古川観測点のみである。両観測点は直線距離で約1 kmであるが、周辺の被害状況を調査すると気象庁古川観測点の位置する南側の方が被害は顕著である。液状化による噴砂、マンホールの浮き上がりなどの被害は主に古川駅西側の駅前大通で見られ、その西側に

図2 大崎市古川の被害の様子と地震観測点位置

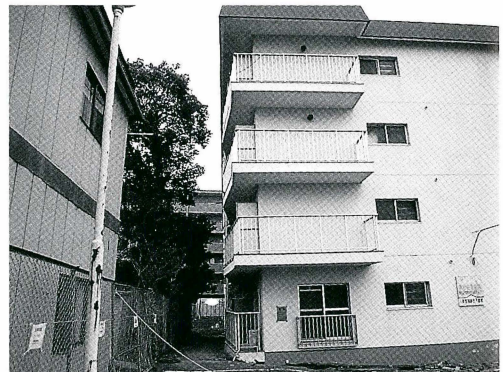
写真6 大崎市古川中里のアパートの傾斜（撮影日：2011/4/7）

位置する古川中里，古川南町，古川荒川小金町などで木造家屋の被害が認められた(写真5)。また，古川中里では傾いたアパートが見られ(写真6)，周辺に噴砂が認められている。
