# 1974年台風18号による四国中央部の山地崩壊の実態

## CENTRAL SHIKOKU'S LANDSLIDES CAUSED BY THE HEAVY RAIN WHICH CAME ON THE 18TH TYPHOON IN 1974

The 18th typhoon in 1974 carried heavy rain with it, and a lot of mountains in Shikoku were damaged by landslides. The writer has walked around to see what are the actual condition of landslides in central Shikoku, and obtained results as follows.

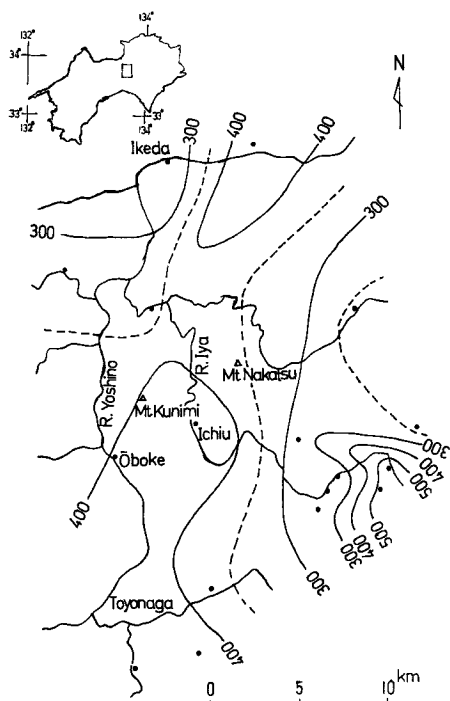
台風18号の通過に伴って降った雨量は降りはじめから終了までの調査地域の最大値567mmが記録されている。最低値でも200mm以上である。それらの分布はFig. 1に示される。雨量の多い地域は徳島県東祖谷の南部と、徳島県池田町の東部から高知県豊永を結ぶ線を軸にした部分である。両者ともほぼ400mm以上の地域になる。

Fig. 1 The distribution of the maximum precipitation in the 18th typhoon in 1974. The contour lines are marked with the millimeter

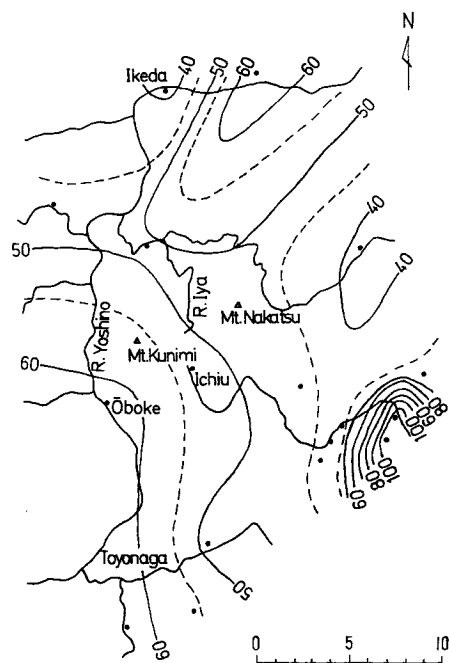
Fig. 2 The distribution of the maximum precipitation per hour in the 18th typhoon in 1974. The contour lines are marked with the millimeter

時間最大降雨量もほぼ総降雨量の分布傾向と類似し、徳島県池田町東部から高知県豊永付近を結ぶ線上と、東祖谷の南部に集中しており、特に東祖谷山村西山では 116 mm を記録している (Fig. 2)。

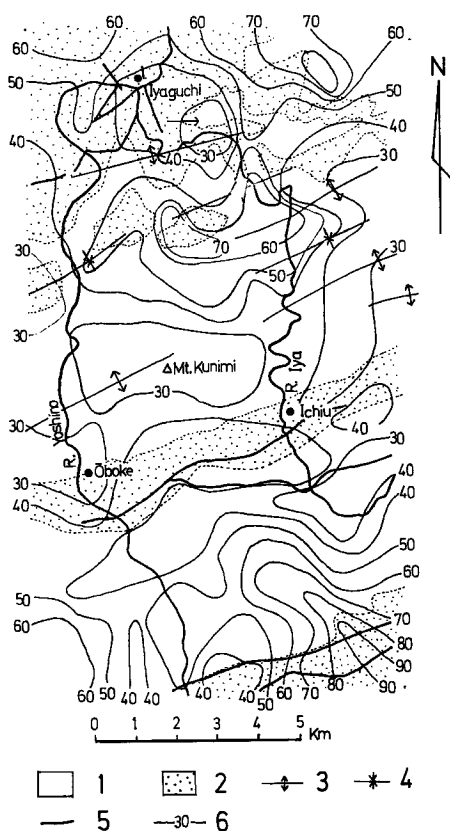
Fig. 3 The relationship between the valley density and the geological condition

吉野川・祖谷川から派生し、山地を解体する支谷は Fig. 3 に示すように、 $1 \text{ km}^2$  当り90に達する地域もあり、全体として $40 \sim 50$ が多くなっている (谷密度は $1 \text{ km}^2$  当り谷の総数を取っている)。谷密度の高い部分は祖谷川流域では砂質片岩地域と泥質片岩地域の境界付近で背斜向斜のくりかえしがみられる部分に当る。また、

**Fig. 3** の南東の隈の泥質片岩と断層構造の発達した部分にある。大歩危背斜の部分では低谷密度地域である。大歩危より南部の砂質片岩・泥質片岩・珪質片岩・塩基性片岩互層地帯でも、低谷密度地域になっている。調査地域の全体の傾向としては泥質片岩地域に谷密度が高い傾向にある。泥質片岩の広く発達する祖谷口周辺地帯、一字から大歩危に至る地帯は顕著な地すべり地形の発達する地域となっている。

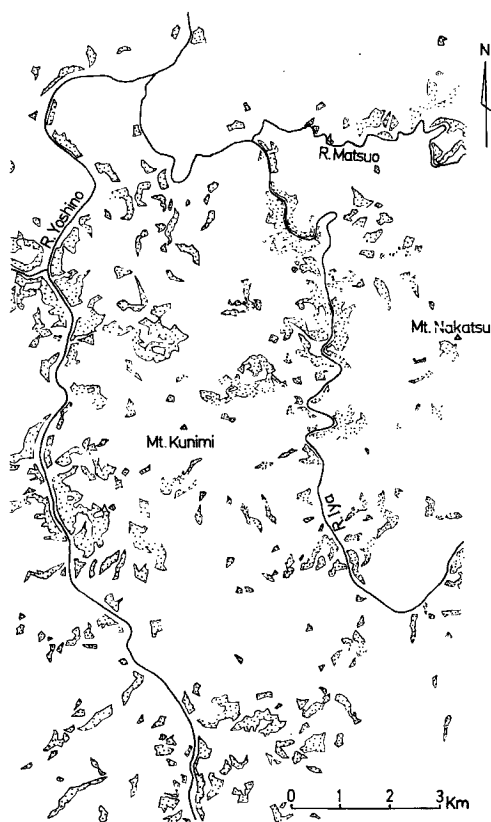
Fig. 4 The distribution map of the areas with a steep slope of more than 40 degree

傾斜の分布は全体に東西方向の谷壁と南北方向の谷壁では異なり、南北方向の谷壁が急傾斜面の傾向にある (Fig. 4)。最も顕著な例は吉野川の大步危・小歩危の峡谷および南日浦付近と、祖谷溪の祖谷川と松尾川の合流点から善徳付近まで、 $40^\circ$ 以上の高傾斜の分布が広い (Fig. 4)。また、調査地域の出合から国政を結ぶ線から北側と、一字から大步危を結ぶ線から南側は、全体に $20^\circ$ 前後の傾斜の分布が広い。特に北側では低傾斜の傾向が強く、大和川や黒沢の低平な河間地を有する谷の発達がみられる。前記の2つの地域にはさまる国見山・中津山の周辺部では吉野川・祖谷川の谷壁部の $40^\circ$ 以上の傾斜より多少低い $30^\circ \sim 40^\circ$ の傾斜分布が広がる。しかし、尾根筋や大きな支谷底などではしばしば長狭な $10^\circ$ 前後の低傾斜の分布が認められる。これらの傾斜分布の特徴は、砂質片岩の分布地域で相対的に高い傾斜、泥質片岩を主とし砂質片岩・塩基性片岩・珪質片岩などの互層する地域は相対的に低い傾斜の分布する傾向を示す。

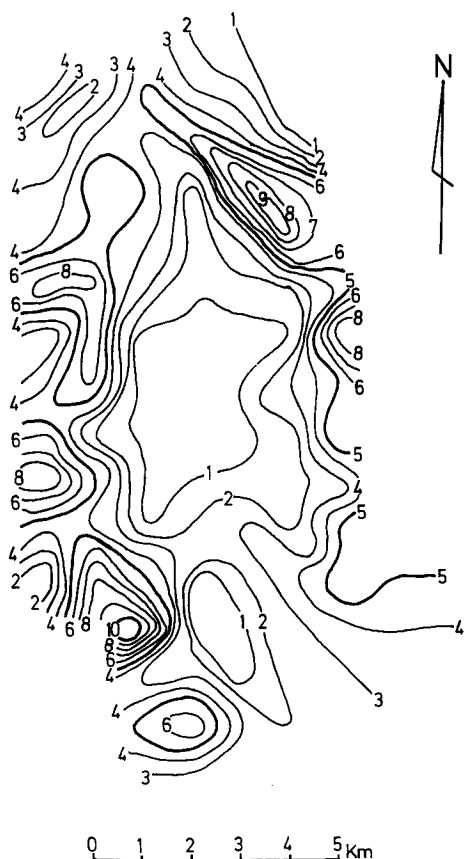
**Fig. 5** The distribution density of a small scale of landslides and debris flows. The density is shown by the number of a small scale of landslides and debris flows per 1 km<sup>2</sup>

**Fig. 5** は小崩壊と砂石流の両者を図示してある。これによれば発生密度の高い地域は祖谷川流域で出合付近、吉野川本流域で小歩危の北側、大歩危周辺である。これらの地域は谷密度分布（**Fig. 3**）、傾斜分布（**Fig. 4**）

と比較してみれば明らかなように谷密度が高く、かつ急な傾斜を示す地域と一致している。

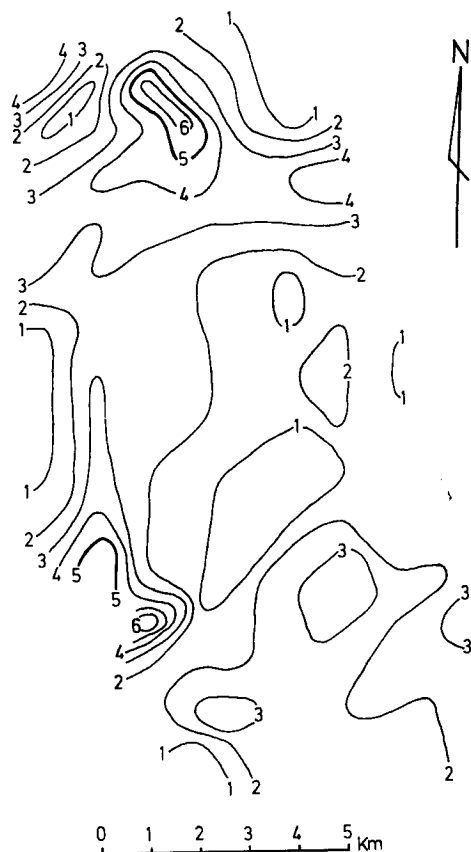
**Fig. 6** The distribution density of a small scale of landslides. The density is shown by the number of a small scale of landslides

現象ごとの分布を見ると、小崩壊は祖谷口周辺と大歩危の南部に集中する（Fig. 6）。これらの場所は泥質片岩の広く分布する地域であり（Fig. 3）、また、岩屑性堆積物の広く分布する斜面が広がっている。砂石流は祖谷川流域で出合のやや南側、祖谷溪の部分、吉野川流域で白川口付近、小歩危峡・大歩危峡付近に集中する（Fig. 7）。これらの地域は砂質片岩の分布地域と、砂質片岩地域と泥質片岩の分布を主とする地域の境界付近に当たる（Fig. 3）。前者の集中地域は大歩危背斜の軸部を吉野川と祖谷川が切る部分であり、後者の集中地域は大歩危背斜の北部に発達する向斜軸付近に当たる。これらの崩壊現象の分布は明らかに地質的条件によって異なるようである。

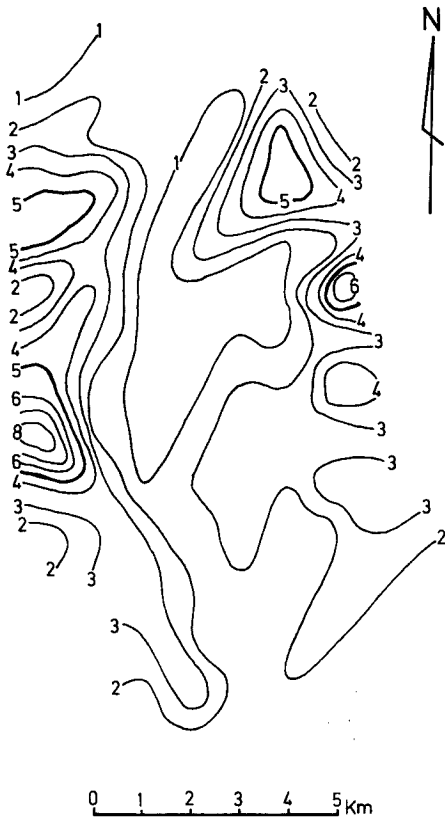
Fig. 7 The distribution density of debris flows. The density is shown by the number of debris flows per 1 km<sup>2</sup>

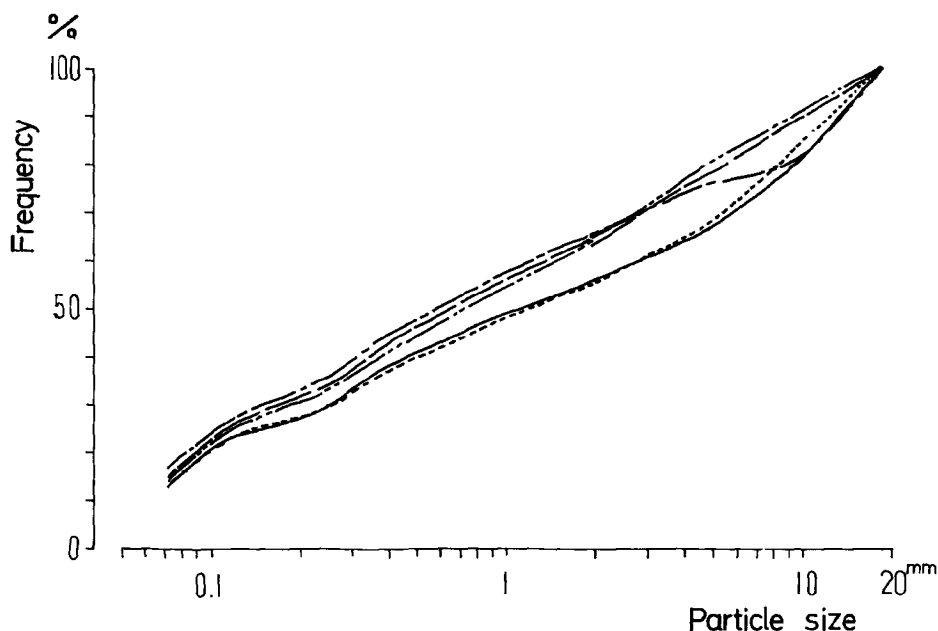
今回発生した崩壊現象は主に2つの現象に分けられる。1つは山地の斜面や急崖部に発生している小規模な崩壊現象（主として山崩れ）と他は小支谷に発生した砂石流（**Fig. 8** の粒度分布参照）である。これらの分布

Fig. 8 The distribution of a particle size of material composing the debris flows

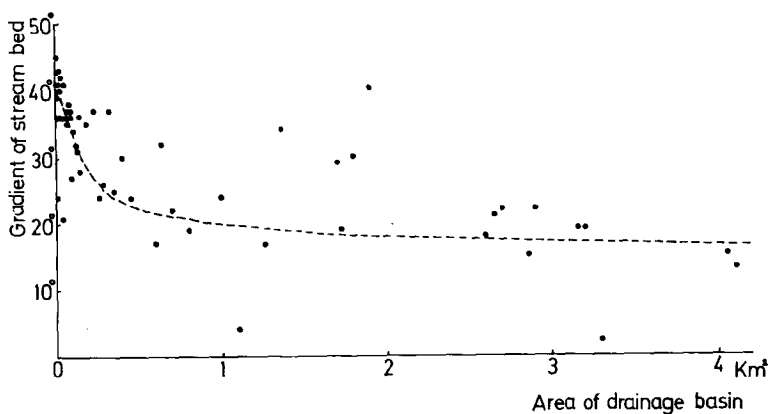
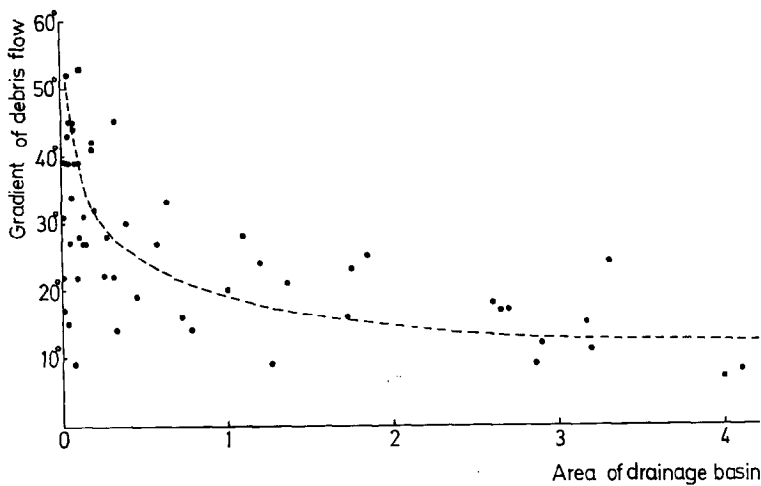
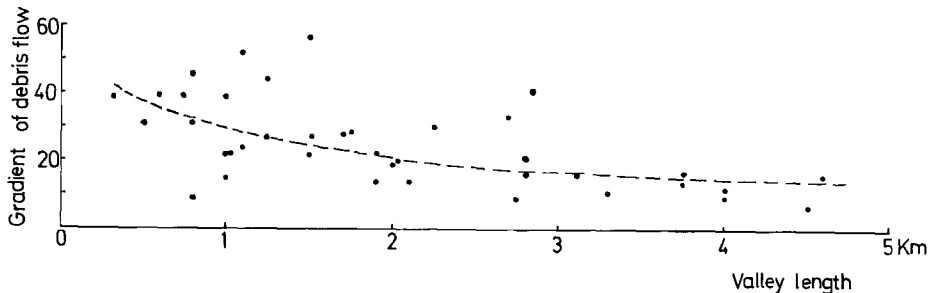
一方、羽田野 (1974)<sup>5)</sup> は削剥部の平均傾斜  $S$  と集水域の平均奥行との関係に  $F = S \times a^{1/3}$  という逆相関の関係があり、 $F$  の値は崩壊の型によって異なるらしいと述べている。今回発生した砂石流は羽田野 (1974) の考えとはほぼ同様の関係があると考えられるので、谷床の傾斜と集水面積の関係、谷床の傾斜と主谷の長さとの関係について図示した。その結果は Fig. 9~11 のようになる。しかし、それらの関係はやや逆相関の関係にあ

Fig. 9 The relationship between the area of the drainage basins and the gradient of the stream beds where the debris flows are found

Fig. 10 The relationship between the area of the drainage basins and the gradient of the debris flows

Fig. 11 The relationship between the length of the valleys and the gradient of the debris flows

るらしいという程度にしかならなかった。たとえ逆相関があったとしてもそれ以外の谷に砂石流が発生しないという保障はない。従って、これらのことよりも砂石流の発生に関して小流域内の土砂礫の生産状態と降水量の排水に伴う掃流力（流域内の形状・土壌の保水能・植生など影響）が重要と考えられ、崩壊については土（岩屑をふくめた）の性質とおかれた地形環境（水分的条件もふくめた）が重要であると考えられる。
