## 4. 十津川流域・有田川上流域における崩壊斜面と不安定物質の分布

石井孝行・諏訪 浩

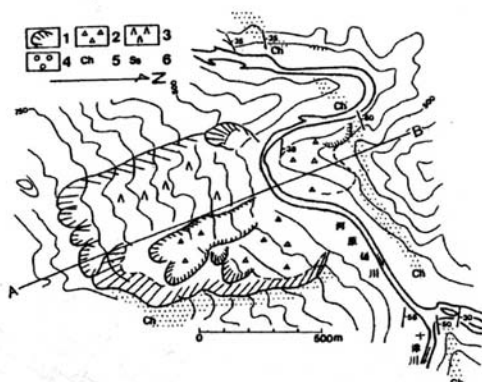
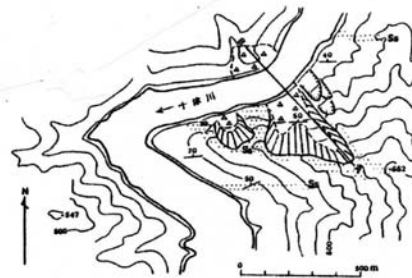
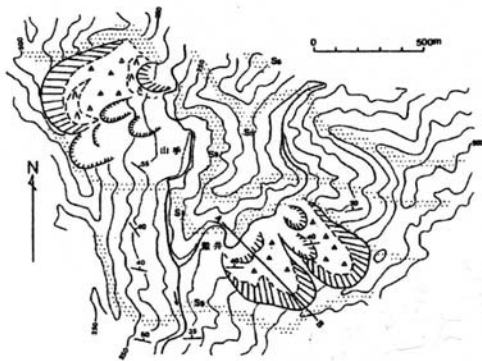
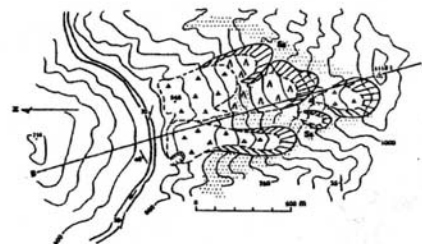
図1 1889年十津川水害にともなって発生した大規模崩壊地の例

河原樋火(樋)ノ瀬山

高津中山

山手・殿井付近

天川村塩野

移動した物質の一部は、現在でも河原樋火ノ瀬崩壊地および高津中山崩壊地の対岸で地形として確認できる(図1)。

これら崩壊地内では、図1で示されるように、岩屑崩土、活動ブロック、2次的崩壊性堆積物などのかたちで、崩壊物質の一部は崩壊地内に留まっている。この残留崩壊物質についてみると、厚さは不明であるが、図1で示される崩壊地に限ってみても幅および長さ

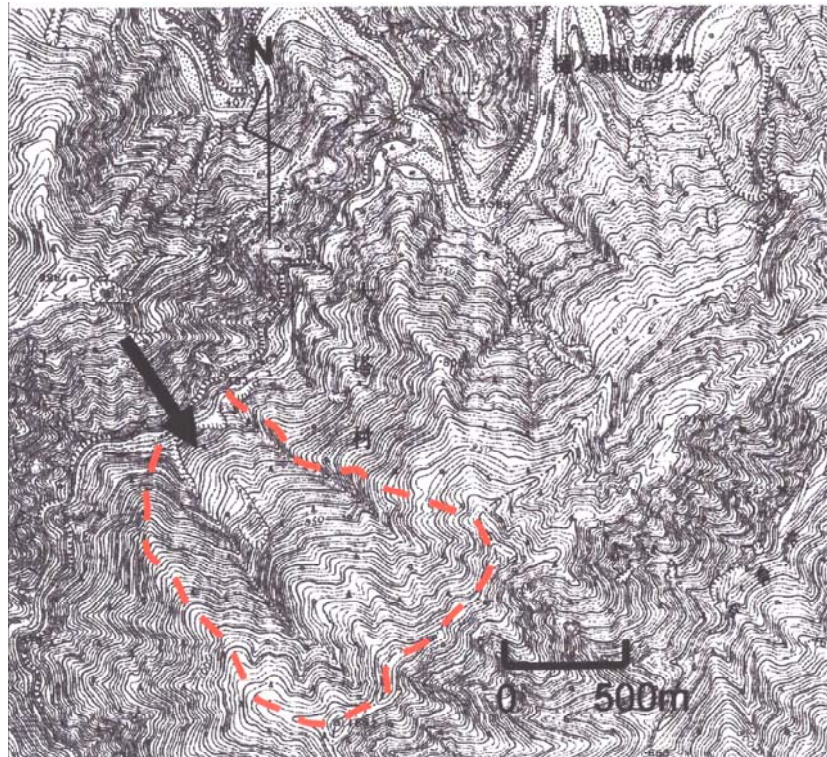
図2 河（川）原樋川支谷、赤谷における崩壊地

赤谷に存在する崩壊地は、前述した河原樋川火ノ瀬山崩壊地と同じ北東－南西方向へ走る尾根に存在し、河原樋川支谷の赤谷右岸に位置している（図2および図8矢印A）。この崩壊地は、平野ほか(1984)が旧野迫川村立里、赤谷奥で崩壊面積  $2.1 \times 10^6 \text{ m}^2$  とした、十津川災害時に発生したものの可能性が高い。問題とする崩壊地と火ノ瀬山崩壊地に挟まれた部分も地形的にみれば崩壊地の可能性がある。このようにみれば、崩壊発生年代の不明なものがあるものの、非対称の横断形を呈するこの尾根は **2.5km** 以上の距離にわたって、相対的に緩傾斜を示す北西向き斜面全体が大規模な崩壊を被ったことになる。

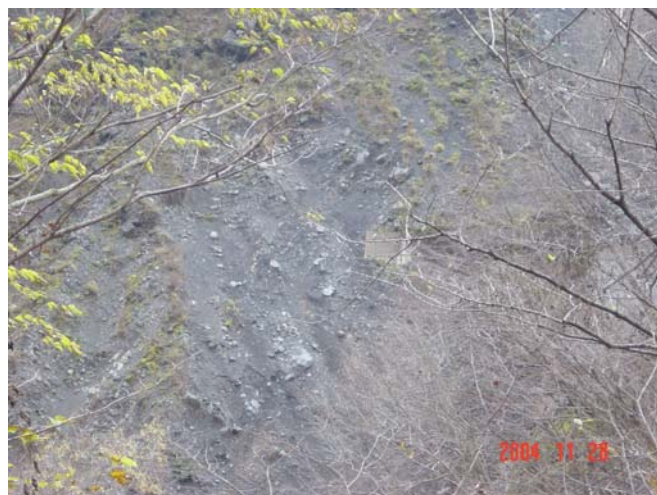
図3 赤谷崩壊地内の残留崩壊物質の露頭

崩壊地内で舌状地形先端付近（図2矢印）の残留崩壊物質の状況の一部を示したのが図3である。この図でみられるように、舌状地形を構成している残留崩壊物質は碎屑化され、未固結状態になっている。

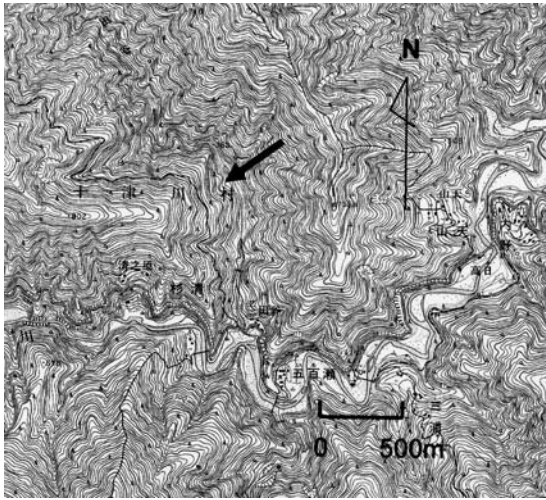
図4 三田谷崩壊地の位置

調査を行った崩壊地は神納川支谷で、伯母子岳南斜面に流域をもつ三田谷左岸に位置している（図4の矢印および図8の矢印M）。崩壊地の規模は図4で示されるように小さく、崩壊発生年代は不明である。しかしながら、この崩壊地の先端部は三田谷によって側刻を受け、崩壊移動物質の堆積状況を示す条件のよい露頭を呈していた。したがって、この崩壊地では、光波測距儀による崩壊地の簡易測量ならびに露頭断面図作成の測量を行うとともに、露頭の観察と一部断面におけるサンプルの採集を行った。その結果はつぎのようである。

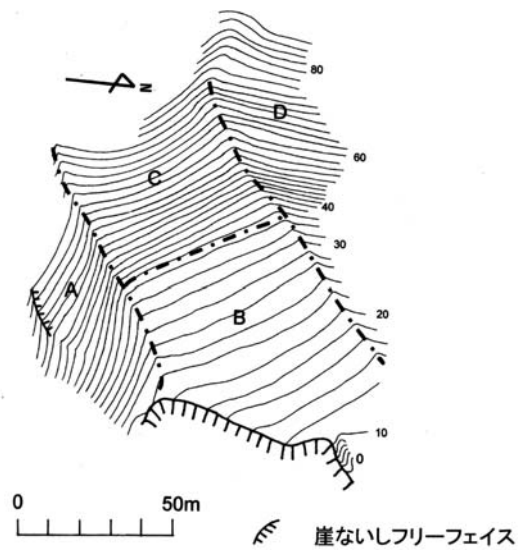
図5 崩壊地内の地形

崩壊地内先端部付近の地形のなかで、図5でA・Dと示した側壁斜面は旧滑落崖と推定され、そこでは裸岩が露出し、小崖が存在する。これら側壁斜面で挟まれた斜面部分Cは安息角に近い  $40^\circ$  前後の傾斜角を有するテイラス斜面で、斜面部分Bの上方を被っている。斜面部分Bは、その表面に粒径  $1 \sim 3 \text{ m}$  の巨礫を点在させ、後述するような崩壊移動物質から構成されている。

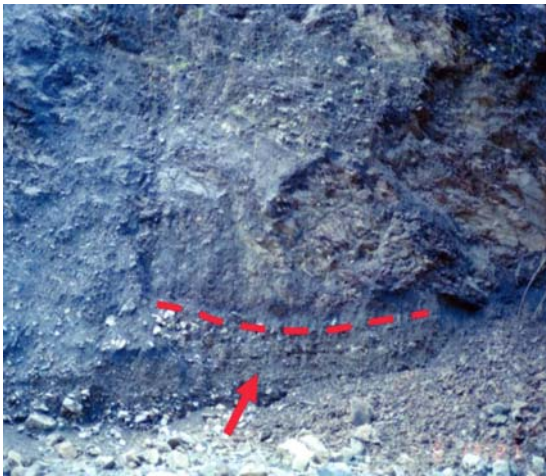
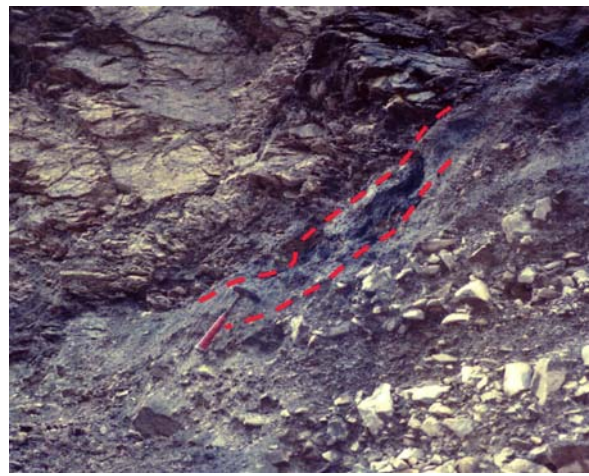
図6 残留崩壊物質先端の露頭

斜面部分Bの下端には三田谷の側刻によって形成された崖が存在する（図5）。この崖の状態を示したのが図6である。この図で示す破線から上部は砂岩が崩壊移動に伴ってブ

ロック化・細粒化された物質で、露頭の一部では前述した赤谷の残留崩壊物質に類似した層相を示している（図3と図6左）。この物質の下部には図6右の写真で2本の破線で示されるような、かなり粉碎された頁岩の薄層が横たわる。この物質の粒度分布を求めると、 $63\mu\text{m}$ より細粒の成分が50%程度含まれていて、含水比10～15%の状態における $c$ 、 $\phi$ の値はそれぞれ $80\sim 150\text{gf/cm}^2$ と $15^\circ\sim 36^\circ$ を示している。細粒成分含有量および粘着力

の値からみると、このような性質をもつ粉碎された頁岩は豪雨・地震動などを被ったときには不安定物質となる可能性がある。この物質の下部には、図6で示されように、比較的新しい層相をもつ角礫を主とする堆積物が横たわる。この堆積物は、現場での観察から、崩壊後三田谷の谷底を被った堆積物ではなく、崩壊以前から存在していた旧谷底堆積物である。したがって、この旧谷底堆積物の上に碎屑した崩壊物質が堆積したことになる。以上の性質をもつ物質の断面を示したのが図7であり、この崖における崩壊物質の厚さは15～20mに達している。

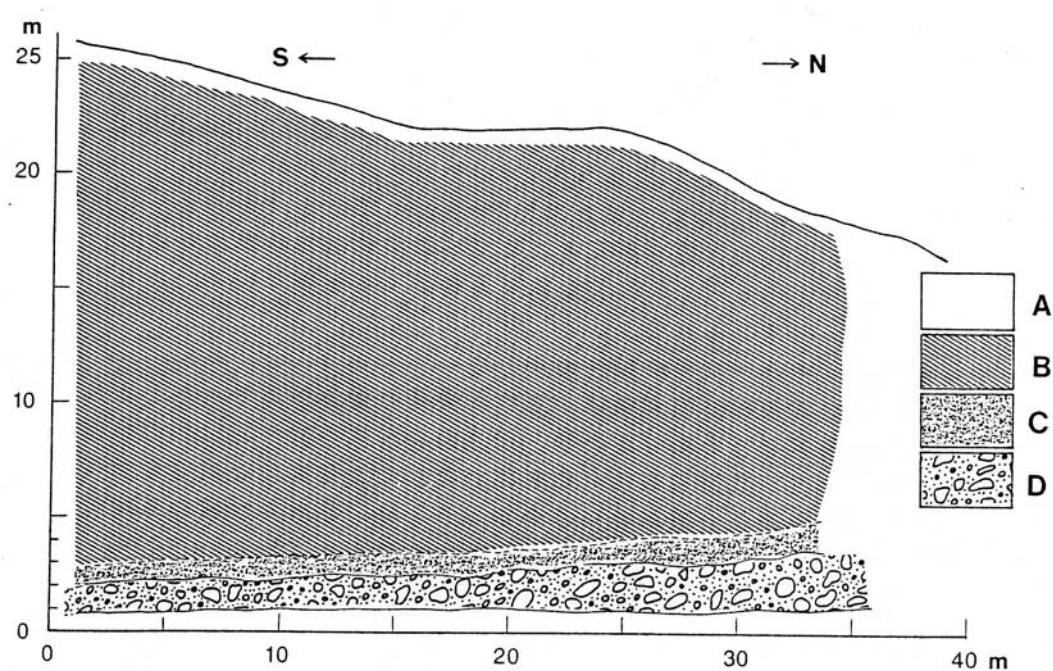
図7 残留崩壊物質の露頭を示す南北投影断面

A：表土、B：破碎された移動岩塊、C：部分的に粉碎された頁岩、D：旧河床堆積物

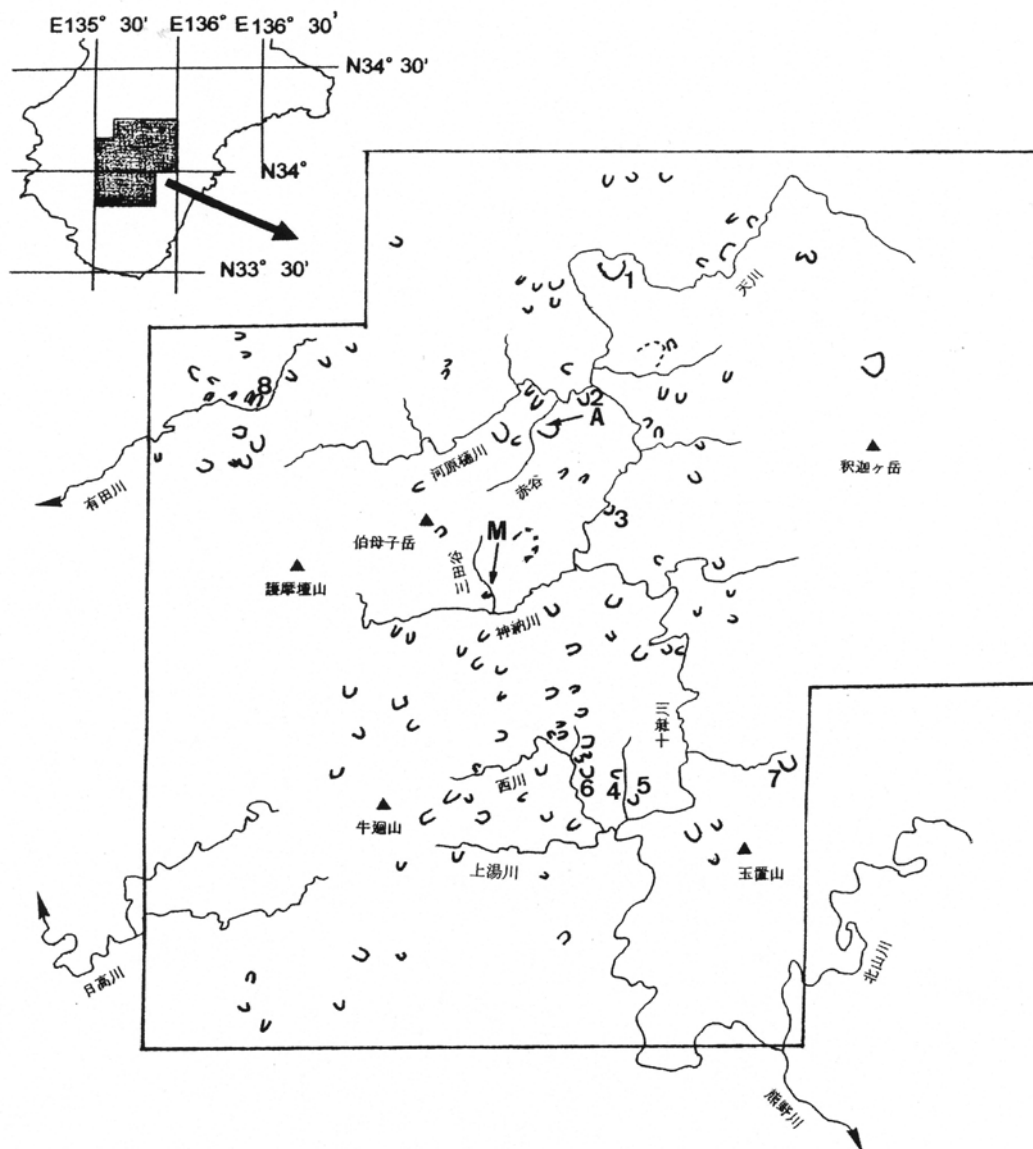
図8 残留崩壊物質をのせると推定される崩壊地の分布

図8で数字を記した崩壊地は、1から順に十津川流域の天川村塩野、河原樋火ノ瀬山、高津中山、山手、殿井、重里、小川古屋山、そして有田川流域金剛寺の各崩壊地である。これらの崩壊地は大規模なものであるが、その他、図8で示されている崩壊地のなかで、かなり残留崩壊物質を伴う規模の大きいものが多数分布している。崩壊地分布をみると(図8)、とりわけ十津川支流西川流域、有田川上流域で崩壊地密度が高い。さらに、十津川本川西側はその流域面積の広さもあって崩壊数が多い。このことは、これらの流域には不安定な残留崩壊物質が多量存在していることを示唆していると考ええる。一方、8方位別で崩壊地の個数頻度をみると、合計118箇所のうち、北西向き斜面で27%、北東向き斜面23%、北向き斜面15%、西向き斜面11%、南西向き斜面11%であり、東向き・南東向き・

南向き斜面は合計で 23%と少ない。したがって、調査対象地域では北東から南西向き斜面で、崩壊物質をのせた崩壊地が多いことになる。
