## 1998年9月台風7号による奈良盆地周辺の強風被害

松本 勝, 白土博通, 八木知己

京都大学大学院工学研究科環境地球工学専攻

**Strong wind disasters around Nara basin in September 1998  
due to typhoon 9807**

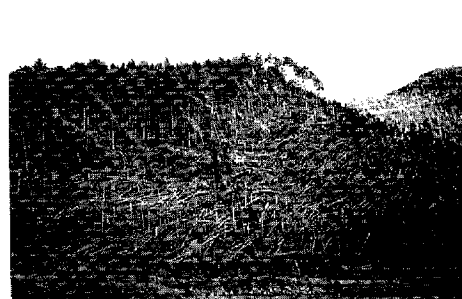
前節で上空から確認された樹木の被害について, 吉野町を中心に地上調査を実施した。調査の結果, 吉野川より北側の各所, とくに谷筋に沿う斜面で被害が集中していることがわかった。このことは被害発生当時, 吉野川に沿って西から東へ向かう強風が上流の谷筋に入り, 収斂効果でさらに増速されたこと, および後述のように奈良盆地周辺の強風が最大値を示した時刻では, 台風の原因が琵琶湖付近にあり, これらの地域では概ね南南西から北北東に向かう気流が上空を吹いていたものと推察されることも合致する。また Photo 2, 3 には倒壊状況の一例を示す。谷筋の斜面で谷に沿う方向(写真では水平方向)の倒

Photo 2 Fell down trees (Nishitani district, Yoshino town)

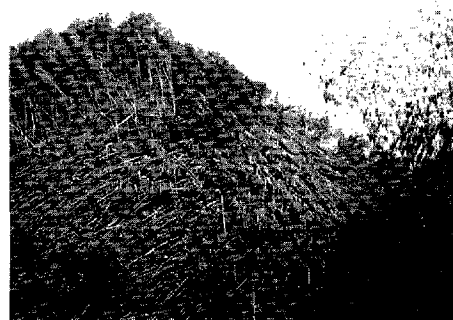
Photo 3 Fell down trees (Nishitani district, Yoshino town)

壊が顕著に現れている。さらに、Photo 3 のように、尾根を挟む両斜面で倒壊方向が明確に異なり、それぞれの谷に沿う方向に倒れている様子が確認できる。

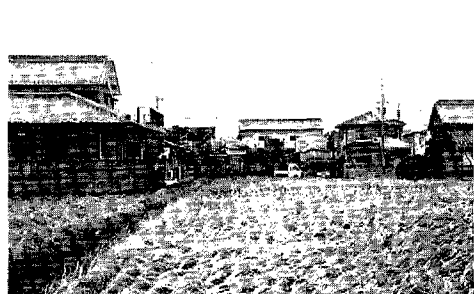
Photo 4 Fell down rice toward NE direction and damaged roofs of residential houses (Yamato-Takada city)

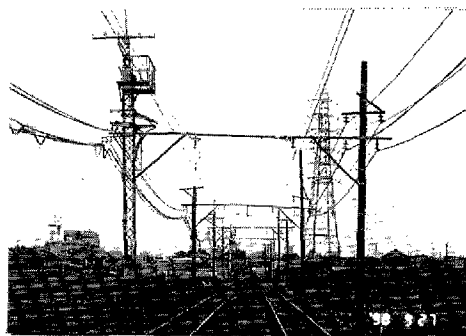
Photo 6 Temporal structures for supporting electricity supplying cable (East of Shakudo St.)

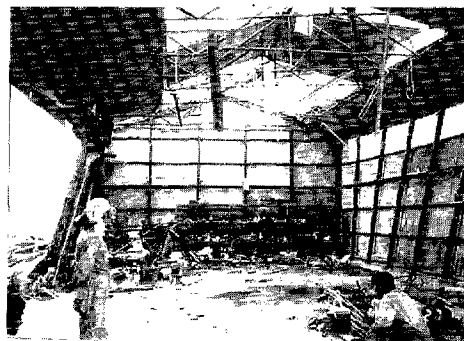
Photo 8 Half-damaged stock house by strong wind (near Shakudo St.)

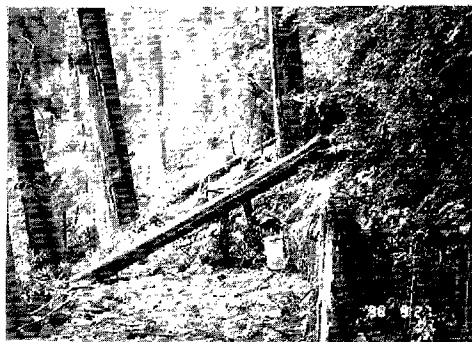
Photo 9 Fell down trees at the Muro-o Temple

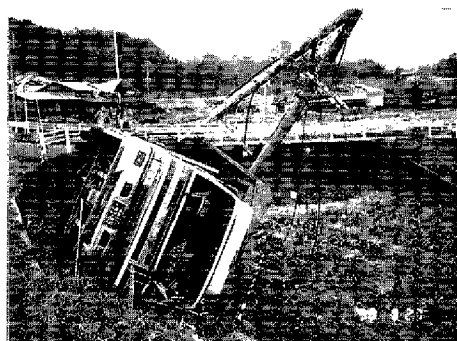
Photo 15、16 の被害事例をもとにそれぞれ当時の風速算定を試みた。Photo 15 のトラック横転は、当時空荷で走行中、風雨が強まったため、街道脇の小道へ避難しほぼ真東向きに停車したところ、南から北へ吹く強風を真横から受ける格好となり、横転後、小道脇の田へ転落した。当該トラックの横風に対する抗力係数を有限スパン長を有する3次元角柱より $C_D=1.06$ と推定し、荷台のみを風荷重を受ける直方体と仮定した場合の風速値 51.8m/s、運転席も含めた直方体を仮定した場合の風速値 43.3m/s を得た。トラックの $C_D$ 値は荷台の長さや角部の形状にも敏感に影響するものと考えられるが、文献3)に示される抗力係数とほぼ同程度の値であった。

Photo 15 Overturned truck (Shinjo town)

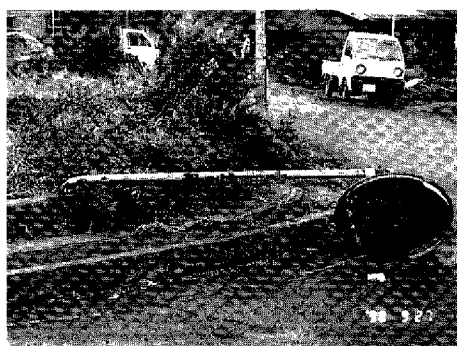
一方、Photo 16 のカーブミラーに対しては、反射鏡部分を曲面円板( $C_D=1.17$ )、支柱を円柱( $C_D=1.2$ )とし、風速値 48.0m/s を得た。なお、以上の両事例とも風速の鉛直分布は一樣、気流は一樣流と仮定している。

Photo 16 Fully fell down traffic mirror (Shinjo town)

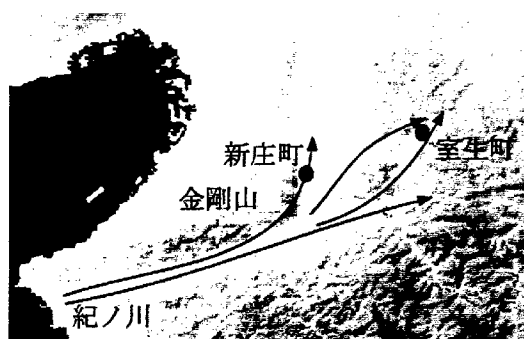
Fig.10 Sketch of dominant stream at 15:00, Sept. 22, 1998 (Typhoon eye locates near Ohmi-Hachiman city near the Lake Biwa)

に、紀ノ川河口から気流が流入し、同川に沿って東北東へ流れ、奈良県五條市から御所市にかけての奈良盆地南西部で盆地へ向かう北向きの気流と、そのまま吉野川沿いに東北東方向に流れる気流とに分かれるパターンが確認された。さらに、奈良盆地へ入る北向きの流れの一部は桜井市より東へ向かう谷筋へ流れ込み、一方、吉野川を東北東へ流れる気流の一部と室生村付近で合流し、三重県名張市、上野市方を経て琵琶湖方面へと流れて行く様子が認められた。以上のことから、奈良県新庄町をはじめとして奈良盆地南西部で発生した強風被害は、当時の台風中心位置より決まる上空の広域的な風系に、紀ノ川および奈良盆地南西部の山地(葛城・金剛山系および吉野町

北側の丘陵部)の配置が影響を及ぼし、とくに同地域に強風を発生させたものと判断される。一方、室生寺周辺では局部的に倒木被害が発生しているが、上述の2つの気流が合流し、複雑な流れと共に他より強い風が局部的に発生したことによるものと考えられる。
