### 3.3 2011年東北地方太平洋沖地震による津波被害

(池田 碩, 上野鉄男, 奥西一夫, 志岐常正)

#### 3.3.1 被害の概要

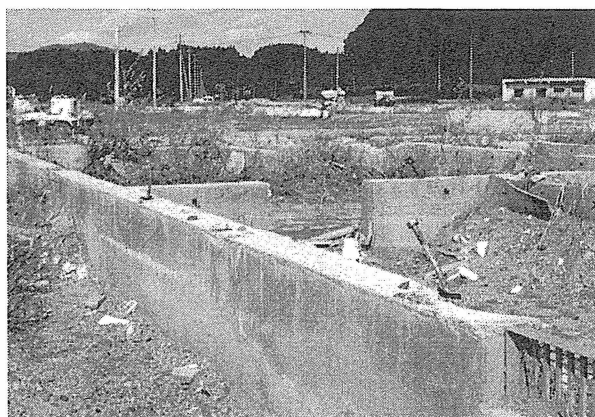
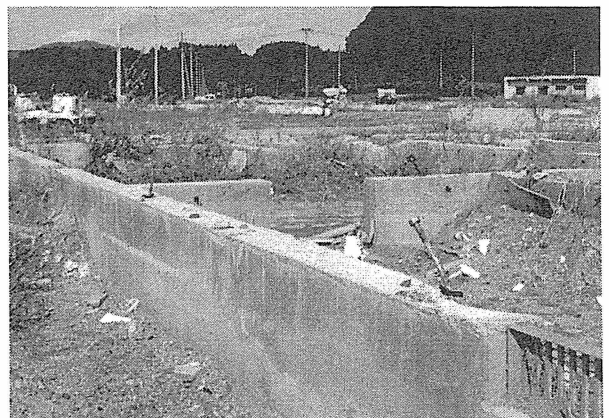
津波が市街地や住宅地を襲うようすが、高台やビルの屋上などから撮影された動画で公開され、それを見て大変驚いたのは筆者だけではないであろう。筆者の驚きの最たるものは、木造家屋があたかも船のように、津波氾濫流に対してほとんど無抵抗に流れていることである。筆者はかつて、流動性の高い斜面崩壊の一部分の動画を見たことがあるが、そこでは一条の泥流状の土砂の流れに樹木が立ったまま載って、あたかも貨物列車のように、形を保ったまま一定方向に動いていた。これとの類推で、地震による液状化、あるいは図 2.3.6 に示されるような津波の急速载荷による液状化などで家屋の下の地盤が流動化し、建物基礎もろともに津波に押し流されたのではないかと推測したが、これは誤りであった。筆者は 2011 年 10 月の国土研エクスカージョンに参加して石巻市、陸前高田市、大船渡市などの被災地を視察したが、石巻港近くの被災地で家屋が流亡した跡をみると、建物基礎は健在であるが家屋は土台ごと流されているものがほとんどであった（基礎と土台については写真 3.3.1（転載元は [http://www.youtube.com/watch?v=8D76f69w\\_z0&feature=related](http://www.youtube.com/watch?v=8D76f69w_z0&feature=related)）を参照）。陸前高田市高田町中心部の被災地を視察した時は、家屋が流亡した跡地は既にブルドーザー等で整地されており、観察が不可能であった。しかし、被災直後に撮影された写真や動画映像を見ても、津波氾濫流による地盤の侵食やガレキを含む堆積物の被覆のため、木造家屋の基礎・土台の残存状況は確認できない。少なくとも宅盤の侵食が起きた区域では、木造家屋は基礎を含めて流亡したと考えられる。高田高校の RC3 階建て校舎のすぐ南側のかなり大きい木造建物の流亡跡では布基礎がほぼ健在であったが、写真 3.3.2 に見られるように、基礎と土台をつなぐアンカーボルトも、ナットと座金を含めて残存しているものが多かった。こ

の状況は石巻港近くの被災地（2011年10月に調査）でも同様であった。このことは津波に襲われた木造家屋はまず土台を含む建物躯体が基礎から分離されて浮き上がり、次に津波の流れによって押し流されたことを意味する。筆者自身の住家の建築状況を振り返ると、アンカーボルトの位置精度を考慮して、土台には大きめの穴をあけてアンカーボルトを通してあった。そのため、津波を浴びた家屋が浮き上がろうとすると、座金が「おちょこ」状に変形し、土台は簡単に基礎から分離されてしまったものと考えられる。写真 3.3.2 ではアンカーボルトがほぼ上を向いて残存しているが、これは津波遡上流が背後の校舎に当たって大部分が堰き止められ、水位上昇は速かったが流速は小さかったためではないかと考えられる。石巻港近くの被災地ではアンカーボルトは斜め、あるいはほぼ水平方向に折れ曲がっており、家屋は水平方向に押し流されながら浮き上がったことが推察される。

写真 3.3.2 高田高校のすぐ南側の被災家屋跡（2011年10月撮影）

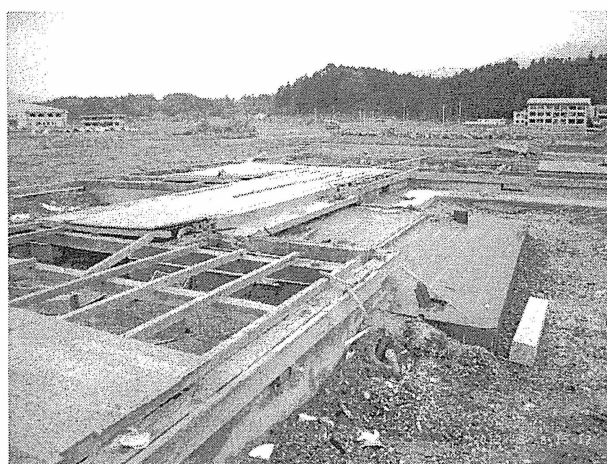
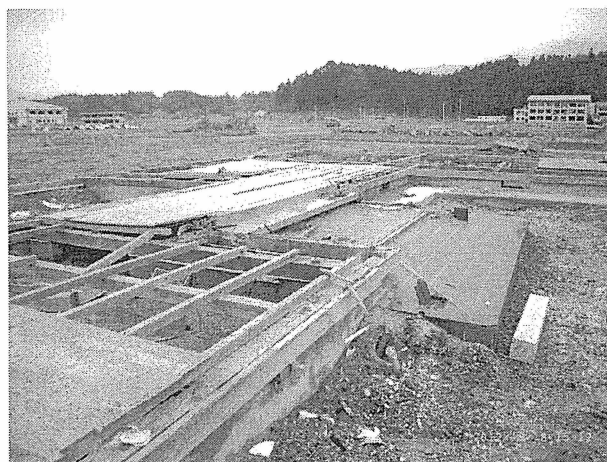
2012年3月8日に筆者が国道45号線バイパスとJR大船渡線跡の間の低地の被災状況を歩き回ったところ、2棟の建物跡で床が残存しているのを発見した。写真 3.3.3 は木造家屋で集会所または民家と思われるが、布基礎だけでなく、土台とその上の床板も残存している。ここでは土台がアンカーボルトを介して基礎にしっかり締結されていたように思われるが、柱の臍（ほぞ）が土台に差し込まれている部分が破断し、柱と壁が屋根を含めて流亡している。これは、家屋が浮き上がる前に津波の衝撃的な力によって柱が引きちぎられたものと考えられる。

写真 3.3.3 高田高校（背後の建物）の南方、国道45号線近くの木造建物の床

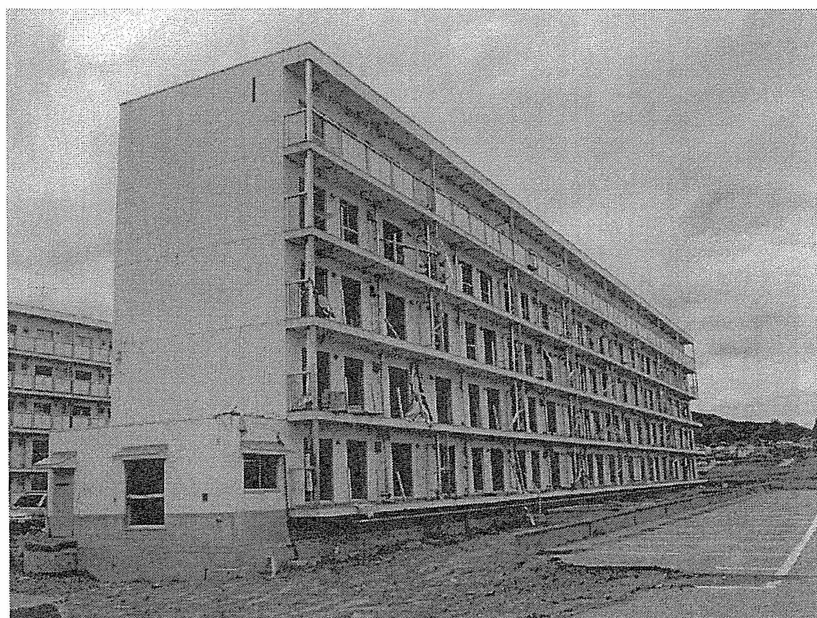
写真 3.3.4 は海側にあつて津波の直撃を受けた雇用促進住宅の南面の被害状況である。雇用促進住宅の玄関は北側にあり、写真に写されているベランダは南側にあつて、津波が来襲した海側に面している。写真から、1階から4階までのベランダの覆いは全て流失し、ベランダに出入りするためのサッシの枠もほとんど流失していることがわかる。5階はベランダの覆いが流失せずに残っており、津波による浸水はなかったようである。

写真 3.3.4 海側にある雇用促進住宅の南面の被害状況

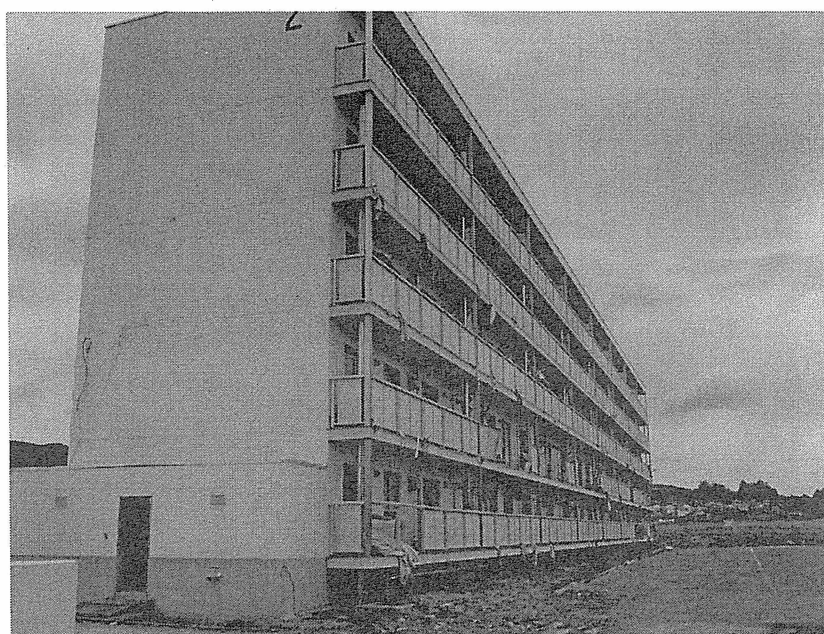
写真 3.3.5 は山側にあつて海側の住宅の背後に位置するため津波の直撃を免れた雇用促進住宅の南面の被害状況である。写真から、1階の両端の一部のベランダの覆いと2階の中央付近のベランダの覆いが流失しているが、その他ではベランダの覆いが流失せずに残っていることがわかる。また、ベランダに出入りするサッシの枠はほとんど流失せずに残っているようである。

写真 3.3.5 山側にある雇用促進住宅の南面の被害状況

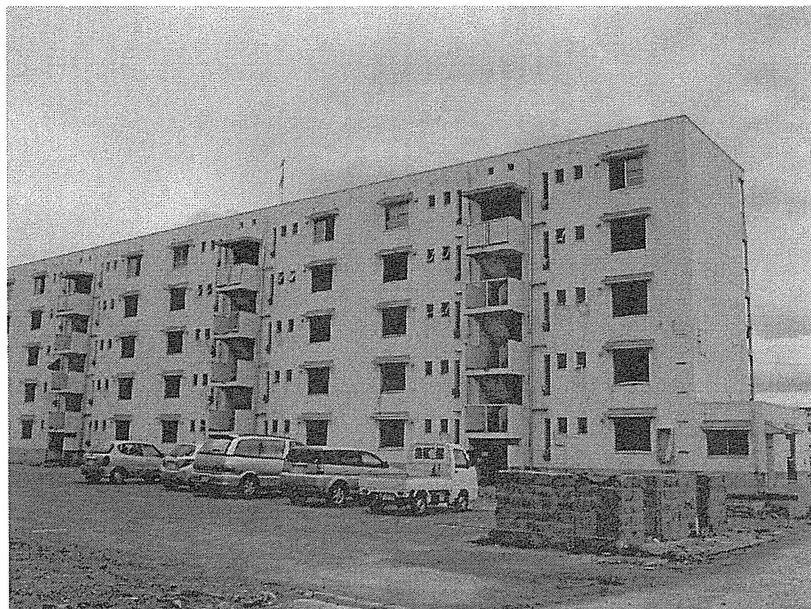
写真 3.3.6 は海側にあつて津波の直撃を受けた雇用促進住宅の北面の被害状況である。雇用促進住宅の北面には階段と各住宅の玄関があり、階段の踊り場には覆いがあるようである。写真から、3 階から 4 階にかけての階段の踊り場よりも下の覆いは全て流失していることがわかる。また、4 階までの居室の窓枠も全て流失しており、津波の速い流れが通過したと考えられる。5 階は浸水しなかったために窓が流失せずに残っているようである。

写真 3.3.6 海側にある雇用促進住宅の北面の被害状況

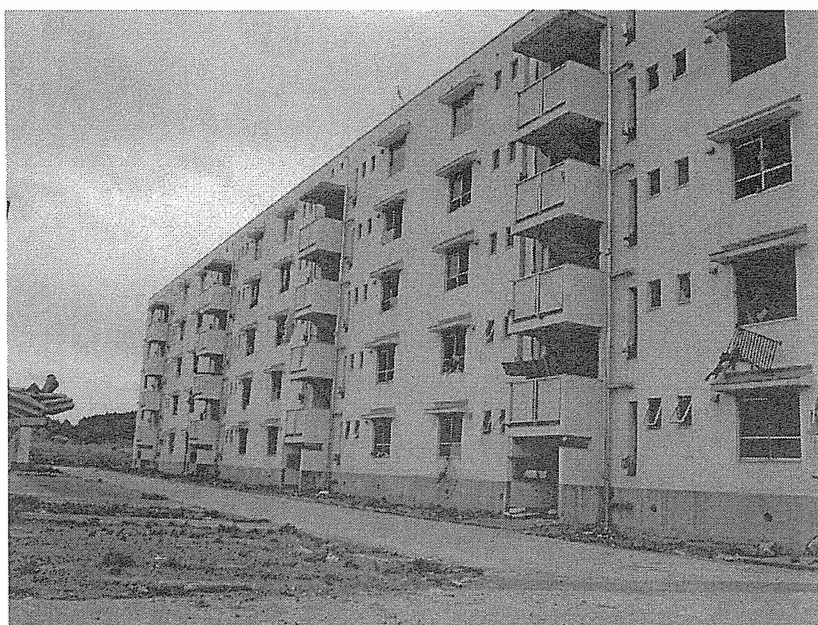
写真 3.3.7 は山側にあつて津波の直撃を免れた雇用促進住宅の北面の被害状況である。写真から、階段の踊り場の全ての覆いは流失せずに残っており、4 階までの居室の窓枠がほとんど流失せずに残っていることがわかる。部分的には、4 階までの居室で流失せずに残っている窓ガラスもあるようである。

写真 3.3.7 山側にある雇用促進住宅の北面の被害状況

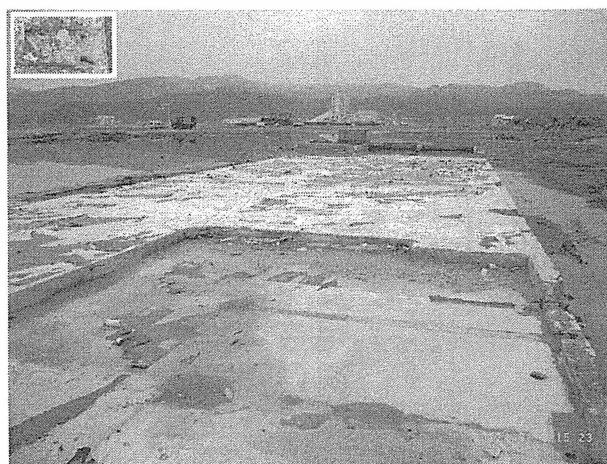
写真 3.3.8 は写真 3.3.3 の被害建物の近くに発見した鉄骨造または RC 造と思われる集会場のような建物の跡である。床はコンクリート造で直接宅盤に接していたため、床の流亡は免れているが、柱、壁、屋根は流されて跡形もない。柱の付け根部分のクローズアップを写真 3.3.8 の左上隅に貼り付けてあるが、柱のコの字型または口形の鉄骨は根本から切断され、それを充填していたコンクリートの跡は少しえぐられたような形になっている。この建物は津波の中で浮くことはなかったであろうが、津波の極めて衝撃的な水圧によって柱の鉄骨が一気に剪断されたものと思われる。

写真 3.3.8 高田高校の南方、国道 45 号線近くの鉄骨造の建物の床

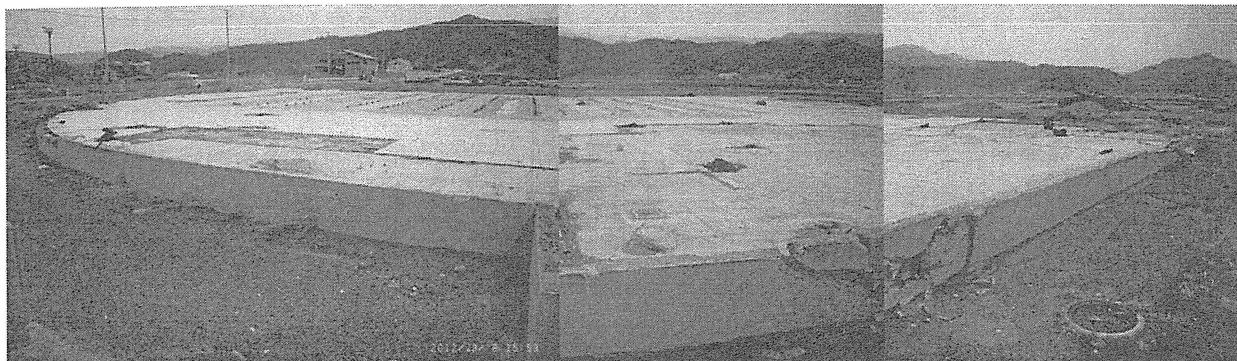
高田松原西交差点の北西角にあったパチンコ店「セントラルウェーブ」の跡を写真 3.3.9 に示す。床に壁の痕跡がほとんどないので、壁は鉄骨の柱にパネル状のものを張った、カーテンウォール状の構造であったと考えられるが、鉄骨の柱は床面の位置で剪断されるか、床から 10cm の高さでねじ切られており、津波の衝撃力の大きさを示すものと言える。写真の奥の方に細い柱が

写真 3.3.9 高田松原西交差点のパチンコ店「セントラルウェーブ」の跡

多数、根元付近から剪断されているが、これは遊技台を支えていたものと思われる。

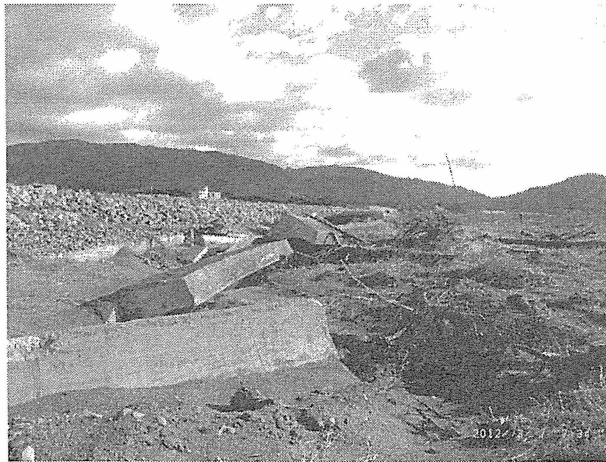
写真 3.3.11 津波で崩壊した防潮堤（背後の碎石積みは仮設防潮堤）

写真 3.3.11 では防潮堤の受圧部を構成していたコンクリートのブロックは津波の引き波によって海側に引きずられ、ばらばらにされたように見受けられる。脇ノ沢から小友干拓地にかけては、写真 3.3.12 に見られるように受圧部が海側に転倒している事例が多い。その原因は容易に分かる。写真 3.3.12 の人物の背後に見える控え壁は防潮堤の受圧部が陸側に押されるのに対しては十分な反力を発揮できるが、津波の戻り流の水圧によって海側に押される受圧部を引き留める作用は発揮できないのである。写真 3.3.12 の場合のように防潮堤の後背地が広くない場合は、戻り流の水量が大きい。写真 3.3.11 の場合のように防潮堤の後背地が広く、遡上した大量の海水が防潮堤の背後から海に戻る場合は、受圧部はバラバラにされて海側に散乱することになったと考えられる。

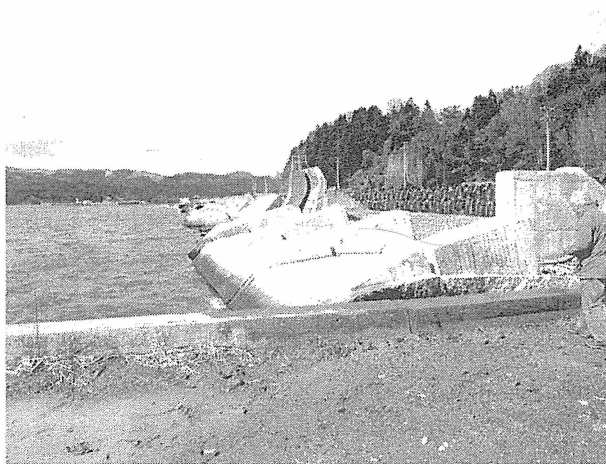
写真 3.3.12 海側に転倒した防潮堤（脇ノ沢漁港の西：右側は米崎半島）

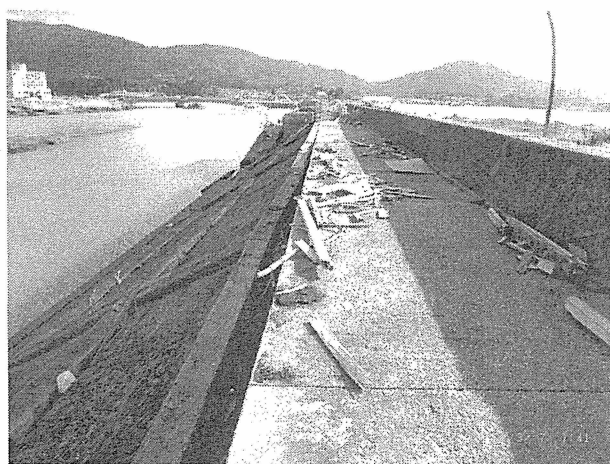
写真 3.3.13 高田松原の僅かに損傷した防潮堤

防潮堤が一応健全であったり、写真 3.3.13 のように僅かに変形した程度であったりする部分が僅かながら存在するが、そのような場所で横断面を簡易測量した結果を図 3.3.5 に示す。測線・4 では防潮堤は海に面しており受圧部は鉛直に近い。そして陸側の堤防下には道路が残存している。その他の測線では海側が高田松原になっていたので受圧部は緩勾配になっていたが、測線・3 を除

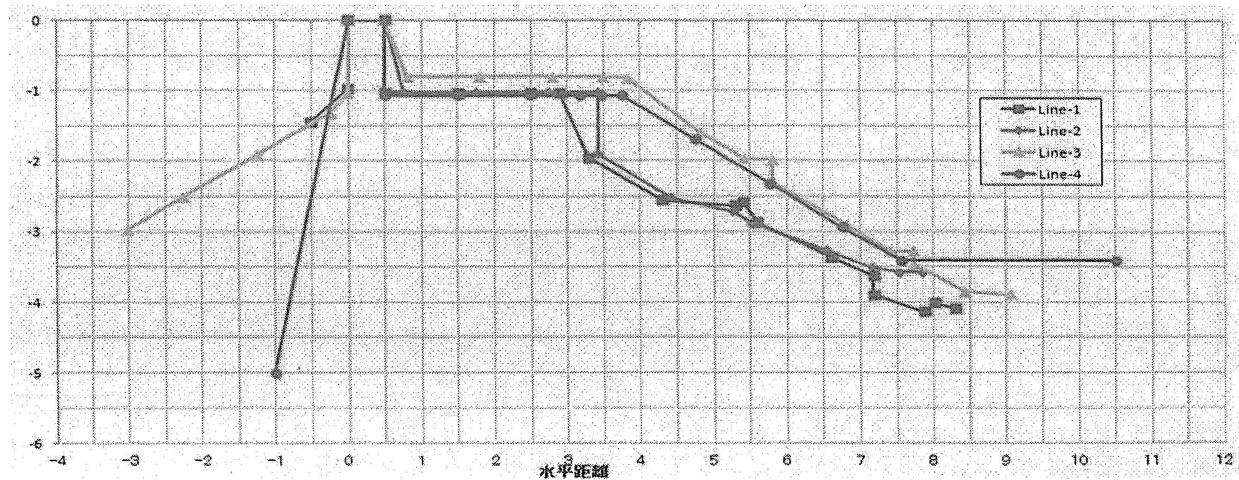
図 3.3.5 損傷の少ない防潮堤の簡易断面測量結果(2012 年 3 月 8 日測量)(口絵カラー図面参照)
