## 1994年2月22日の低気圧による北日本の強風災害について

### ON THE WIND DISASTERS IN NORTHERN JAPAN CAUSED BY AN EXTRATROPICAL CYCLONE ON FEBRUARY, 1994

By Yasushi MITSUTA, Junji KATSURA, Masaru MATSUMOTO, Hirohiko ISHIKAWA,  
Taiichi HAYASHI and Kazumitsu SUGIMASA

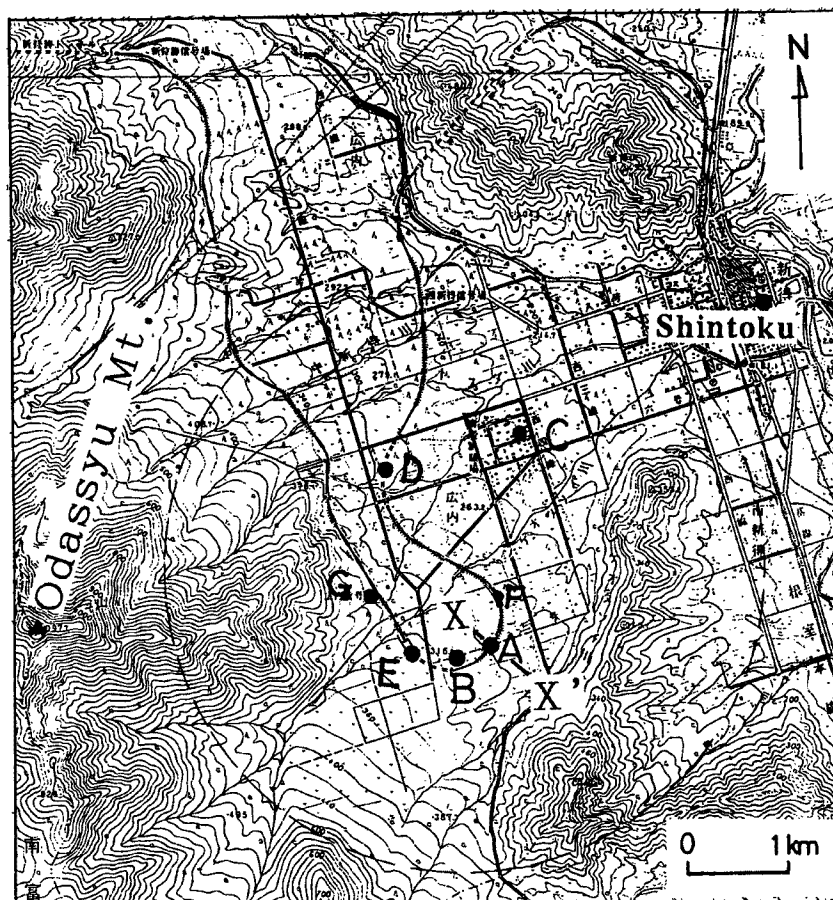
Fig. 3. Topography around the site of accident of JR Nemuro line. The A represents the site of accident. B the cup anemometer of JR, C the Shintoku Tikusan Shiken-jo. D the Hirouchi tunnel 1, E the Hirouchi tunnel 2, F the Hirouchi bridge, and G the Hirouchi signal station.

2月22日17時45分頃、釧路発札幌行きの上り特急「おおぞら10号」(7両編成、乗客342名)が新得町広内付近を走行中、先頭3両が脱線した。列車の編成は先頭から、キハ183-502、キハ184-11、キハ182-33、キハ182-23、キハ182-7、キハ182-7、キハ183-1557であった。この事故で運転士と乗客あわせて6名が軽傷を負った。事故発生現場付近の地形図をFig. 3に示す。新得町は帯広市の北西約40kmのところにある。東には十勝平野が広がっているが、西は日高山脈が迫っている。事故現場は、日高山脈の一部をなすオダッシュ山(標高1097.7m)から東に延びる山稜の山麓、標高約300mの地点にある。山頂からの水平距離は約4.5kmである。現場の北東側は新得町の中心部に向けて開けており、また南東には標高545.0mの山があり、北北東に稜線が延びている。17時37分に定刻より約4分遅れて新得駅を発車した列車は、広内第1トンネル(Fig. 3のD地点)を抜けて南進し、広内陸橋(図中F地点)を通過後約400mの地点(図中A地点)で脱線した(17時45分頃)。この地点で線路は列車の進行方向(南西方向)に向かって半径500mで右にカーブをしており、12/1000の上り勾配である。運転士の談話によれば「広内第1トンネルを抜けたところから強い風を受けたので60km/hに減速した。鉄橋を渡り切った時点で

事故現場のトマム寄り約 100 m の地点 (Fig. 3 の B) には 3 杯風速計が設置してあり、広内信号所 (図中 G) で自記記録をとっている。この風速が 20 m/s 以上の場合には JR 北海道釧路支社の集中列車制御 (CTC) 指令室へ自動的にデータを送信する事になっており、また 30 m/s 以上では列車の運行を中止するよう定められていた。しかし事故当時はこのシステムは作動していなかった。そのため減速の指示等とは出されていなかった。また、事故発生の少し前には下りの列車がこの場所を、強風は感じたものの、問題なく通過している。

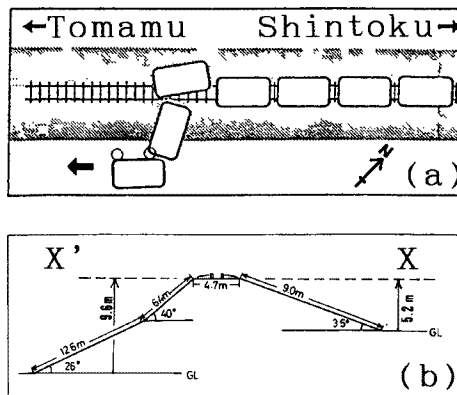
Fig. 4. The situation of the accident of JR Nemuro line (a), and the cross section of the bank along X-X' in Fig. 3.

右横と下からの強い風で列車が浮き上がったようになった。」とのことである。脱線現場の状況を Fig. 4 (a) に示す。図の左側が列車の進行方向である。先頭車両は進行方向左側の土手を滑り落ちて横転し、2両目は  $90^\circ$  左を向いて土手を滑り落ちて横転して止まり、3両目は右に傾斜した。Fig. 4 (b) には、Fig. 3 中に X-X' で示した断面での軌道の断面図を示す。この土手は左右で高さが異なっているが、当日は列車進行方向右側から風が吹いており、軌道面は平地より約 5.2 m 高くなっている。また軌道面は水平に対して  $5.5^\circ$  のカントを持って傾いている。事故当時は、レール付近に約 0.6 m の積雪があり、天気は吹雪であったと報告されている。

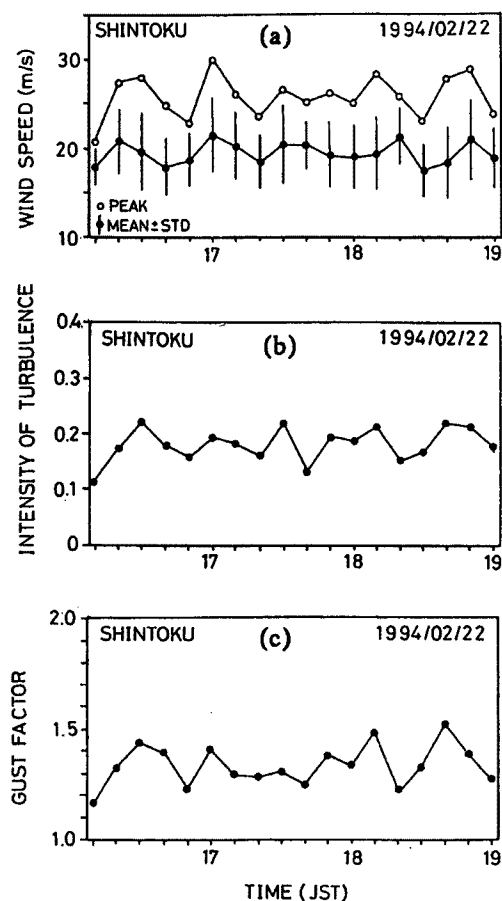
Fig. 8. The wind speed observed at the Shintoku Tikusan Shiken-jo (a). The intensity of turbulence and the gust factor are computed from the data and are shown in (b) and (c), respectively.

事故現場に最も近い場所の風の記録は、事故発生現場の約 2 km 北にある北海道立新得畜産試験場の風速計 (高さ 10 m) で得られている。同試験場で観測された 16 時から 19 時までの 10 分毎の平均風速、標準偏差および最大瞬間風速を Fig. 8 (a) に示す。平均風速はこの 3 時間にわたり 20 m/s 前後であり、その最大は 16 時 50 分から 17 時までの 10 分間の 21.4 m/s である。最大瞬間風速は、同じ期間に 30.1 m/s を記録している。Fig. 8 (b), (c) には、乱れの強さ (標準偏差 / 平均風速) と突風率 (最大瞬間風速 / 平均風速) を示してある。乱れの強さは平均的には 0.2 ぐらいの値を示し、突風率は平均で 1.4 程度である。

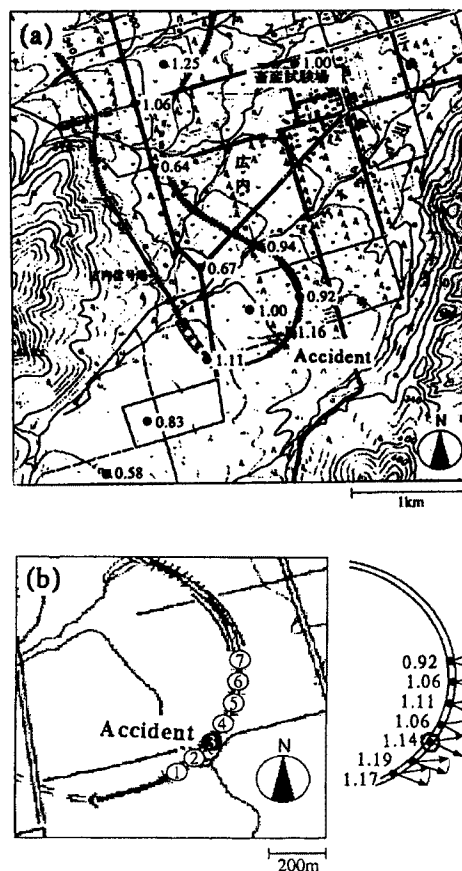
Fig. 9. The strength of surface wind obtained by wind tunnel experiment.

Fig. 9 (a) には、模型上の事故地点付近で測定された地上 15 m における風速を新得畜産試験場の風速

計付近における風速に対する比で示す。Fig. 9 (b) には、事故現場付近を特に詳細に測定した結果を示す。矢印は風向変動の範囲である。事故現場付近で風速が最も大きいのは (b) 図の②地点で畜産試験場の 1.19 倍であるが、事故現場では 1.14 で、風向は西南西から西北西の範囲である。

畜産試験場の事故時前後の風速は 21.4 m/s であるが、これに風洞実験で得られた畜産試験場と事故現場の風速比 1.14 を乗じると、事故現場付近 (b 図の③) では 10 分平均で約 24.4 m/s の風が吹いたと推定される。この地点の突風率が畜産試験場と同じだとして畜産試験場における平均突風率 1.4 を用いれば、事故現場付近では最大瞬間風速は 34 m/s で、風向は進行方向直角から前方に 30 ~ 40° であったと推定される。この風速は列車の運行を停止させる基準となる風速 (30 m/s) 以上であったことは明らかであるが、この場合運転士はこれを知る事が出来なかった。しかし、この風速で脱線転覆に至るかどうかは、これだけでは判断できない。そこで、実際に列車に作用する風力について次の風洞実験が行われた。

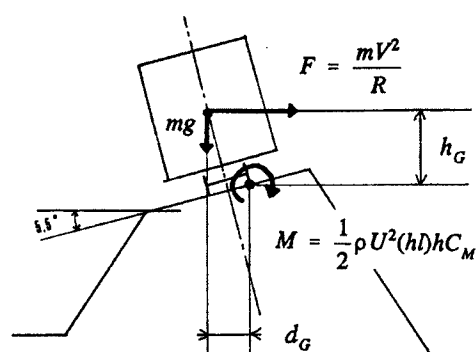
Fig. 10. Various forces acting on the train.

速度  $V$  で進行中の列車が、進行方向真横から角度  $\beta$  だけ前方から風速  $W$  の風を受けた時を考える。列車が脱線転覆する危険が生じるのは風上側の車輪にかかる力が零となったとき、すなわち風下側車輪がレールと接する点を中心とした軸に働くモーメントが正になったときだと考えられる (Fig. 10 参照)。このような状態となる危険風速  $W_c$  を今回の列車について風洞実験で求める試みが松本を中心として土木工学教室の  $1.0 \times 0.7$  m の吹き出し型風洞で行われた。

列車脱線の条件は、Fig. 10 における転倒モーメントと遠心力モーメントの和が重量のモーメントよりも大きくなる事であるから、

この結果によれば、列車が高速で走っていると 40 ton もある車両でも予想外に低い風速で危険状態が生じる。風が線路直角方向から  $30^\circ$  ほど前方から吹いている場合、列車が静止していれば 48 m/s の風速まで危険な状態は生じないのに、50 km/h で走っていると自然風の風向  $\beta_w$  が  $29.1^\circ$  でも相対風の風向 ( $\beta$ ) は  $45^\circ$  となり、自然風速 ( $W$ ) が 35.9 m/s で相対風速 ( $U$ ) は 44.3 m/s の危険風速に達する結果となる。

すなわち、新得駅を何の警告も受けずに発車した列車は、現場を約 55 km/h、すなわち 15.3 m/s の速度で走行したため、当時の推定風速風向 ( $\beta_w$ :  $30 \sim 40^\circ$ ,  $W$ : 34 m/s) でも危険状態に達した可能性があり、脱線しても不思議ではないと言わねばならない。この場合速度を半分にして通過しただけで安全であったとも考えられるだけに、警報システムの正確さが要求されるのではないだろうか。また斜め前方からの風の方が危険であるという結果は、今後の列車の抑止において注意すべき問題であろう。少し前の下り列車が事故現場を無事に通過したのは、風が斜め後ろから吹く事になったためであると考えられる。

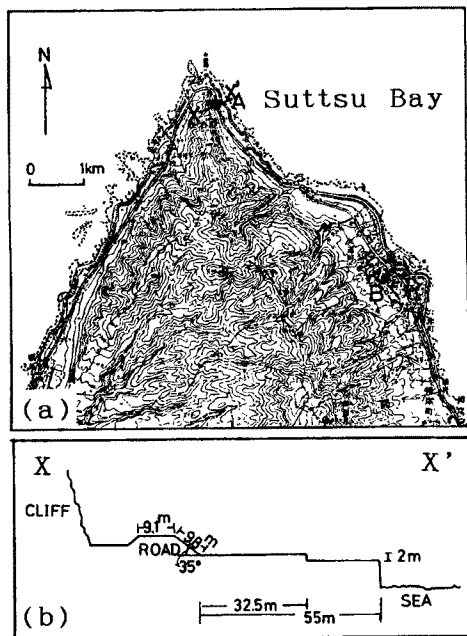
Fig. 11. Topography around the site of accident of Niseko Bus. The A represents the site of accident and B the Suttsu meteorological observatory.

2月22日13時45分頃、後志支庁寿都町の弁慶岬付近を走行中のニセコバス(株)の寿都発島牧村行きの路線大型バス(日野自動車製 K-RV 561 P, 乗客乗員4名)が強風を受けて、道路の山側に転落した。この事故で、乗客2名が重傷、運転手が軽傷を負った。バスの大きさは、車長 11.97 m, 車幅 2.47 m, 車高 3.065 m で、空車重量は 10.09 ton である。Fig. 11 (a) に事故発生地点周辺の地形図を示す。また Fig. 11 (b) には Fig. 11 (a) に X-X' で示した地形断面を示す。道路は幅員 9.1 m の舗装道路で、約 6 m の高さの盛土の上にある。道路の西側は約 10 m 幅の荒地があり、その先は高さ 150 m の崖になっている。また、道路の東側は路肩から約 55 m にわたりほぼ平坦な荒地があり、その先は海になっている。事故発生時には路面は凍結していたと見られ、事故現場を弁慶岬に向けて北進していたバスが、路面を横滑りして山側(西側)路肩から道路外へ転落したものである。

寿都測候所は現場から 4 km 程離れた丘の上にあるが、そこでの観測データでは、風向は西北西ないし北西、風速は最大瞬間風速で 20 m/s 程度であり、海側からの北ないし北東寄りの風を受けてバスが道路の西側に転落した現場の状況とは異なっている。現場は弁慶岬の近くで、海からの風が強く吹きつける場所である。その意味では海上での風速に近い風が吹いていたと思われる。第 6 章に示した天気図より求めた海上風速は 24 m/s である。

という条件のときとなる。車両の抗力係数  $C_s$  は車両の形を直方体と仮定して  $C_s = 1.4$  とする。現地調査で得られた証言では車両進行方向に対して  $30 \sim 45$  度の角度で風が当たったということなので、実際にはこの値とは異なっているかもしれない。一方、摩擦係数  $\mu$  は路面及びタイヤの状態により大きく変化する。タイヤと路面の摩擦については、完全に凍結した路面とタイヤの進行方向の摩擦係数が  $0.1 \sim 0.2$  であることは知られているが、タイヤが横滑りする場合に関しては今回調べた限りでは見いだせなかった。ここでは、 $\mu = 0.2$  としたら風速 27 m/s くらいで滑り出す事になる。この付近の天気図から推定した風速は 24 m/s であるが、弁慶岬の地形による増強を考えると、海から事故発生地点に吹きつける風が危険風速より大きかった可能性は充分にある。

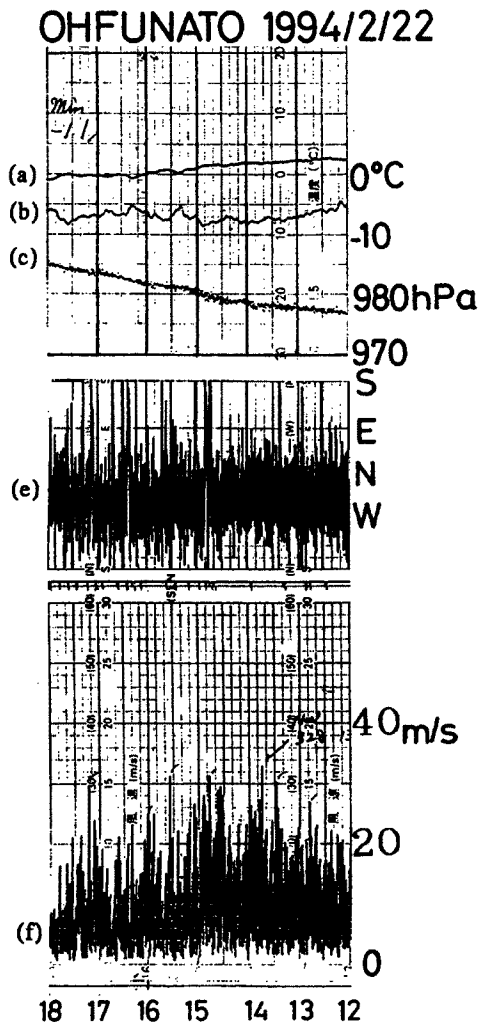
Fig. 16. Same as Fig. 7 but for Oofunato meteorological observatory.

Fig. 16 には、大船渡測候所 (Fig. 14 の B 地点) における 12 時から 18 時までの気象要素の自記記録を示す。気圧は緩やかに上昇しており、事故発生当時の気温は約  $0^{\circ}\text{C}$  である。大船渡では、22 日の 05 時 20 分に、最大瞬間風速の累年極値を更新する  $38.1\text{ m/s}$  の北西風が記録されている。事故発生当時の風向は西北西であり、風速は平均的には 14 時～15 時に比べるとやや弱まっている。しかし、15 時 34 分には  $30\text{ m/s}$  を越える瞬間風速を記録している。Fig. 17 は陵里にある気象ロケット観測所 (Fig. 14 の C 地点) における自記記録である。風向は西、風速はやはり弱まる傾向にあるが、15 時 30 分過ぎ頃、 $30\text{ m/s}$  をこえる瞬間風速が記録されている。この他、宇宙研究所三陸大気球観測所 (Fig. 14 の D 地点) においても風速の自記記録が得られている。記録が不鮮明であるため図には示さないが、14 時以降、風速が弱まっている点は、他の観測点と同じ傾向である。これらの自記記録の

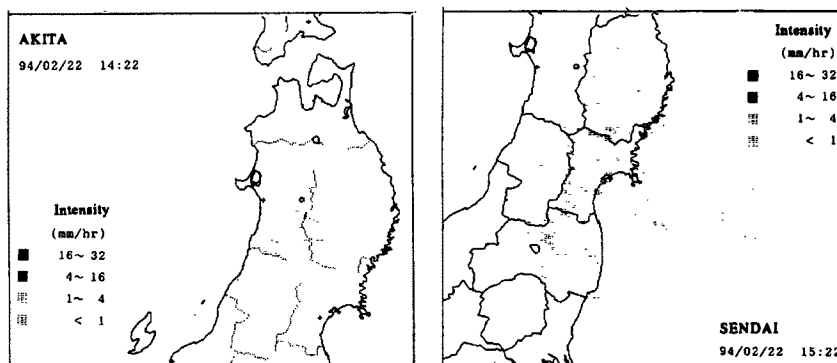
Fig. 18. Radar Echo at the time of the accident (15 : 22) observed by Akita and Sendai radar. The cross in the figure represents the site of radar and the star represents the site of accident.

車両の諸要素がはっきりしないので被害から風速を推定することは出来ないが、東北地方の東海岸で予想外に風の強い場所がいくつか見られる。事故地点もその一つであると考えられ、矢作川の谷の走行と風向が一致したため風が強く、しかも山の切れ目から海に流れ出すような所の築堤の上という地形的にも風速が強化される可能性の大きいところである。しかも車両の重量も根室本線の場合ほど大きくないので危険風速は小さいと考えられる。従ってこの事故の場合も列車を抑止していたら良かったと思われる。Fig. 18には事故発生時刻における秋田レーダーと仙台レーダーのエコーを示す。事故現場付近に雨雲は見られないが、岩手県南部や宮城県では東西に伸びる雨雲が発生していることが特徴的である。地形と比べてみると、JR北上線、陸羽東線、仙山線が東西に奥羽山脈を横切る鞍部や銅越峠など標高の低い場所で雨雲が発生しているように見える。
