# 地震動と地震動による被害状況

# 地震動による被害の概要

(後藤 浩之 京都大学、高橋 章浩 東京工業大学、盛川 仁 東京工業大学、片岡 俊一 弘前大学)

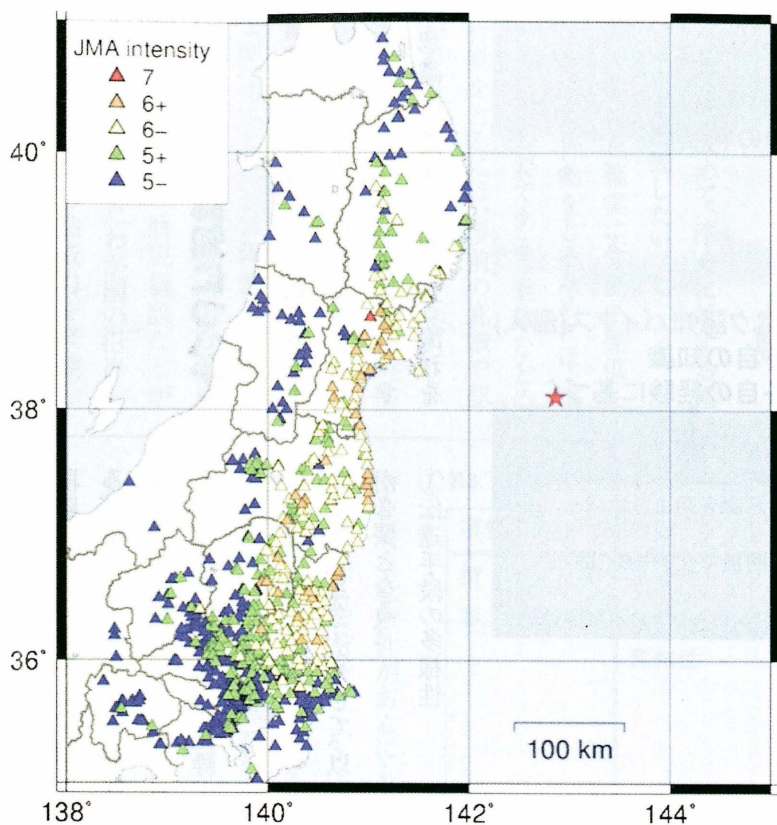
図1 震度5弱以上の震度分布

動を観測した。本地震では宮城県栗原市築館で震度7を観測し、また宮城県、福島県、茨城県、栃木県の広い範囲で震度6強を観測している。図1に示す震度分布を見ると、宮城県に震度の大きな地域と福島県から茨城県にかけて震度の大きな地域とが見

られる。その原因として、震源断層が一樣に破壊したのではないことが考えられ、たとえば、気象庁が遠地波形を用いた分析では、三つの破壊が連続して発生したと報告されている。3月11日の本震以降、東日本から中日本にかけての広い範囲で地震活動が活発化している。本震が発生した3月11日には、マグニチュード(M)7以上の余震が3回発生した。さらに4月7日には最大震度6強となる地震(M7.1)が宮城県沖で発生し、4月11日には最大震度6弱となる地震(M7.0)が福島県浜通りで発生した。

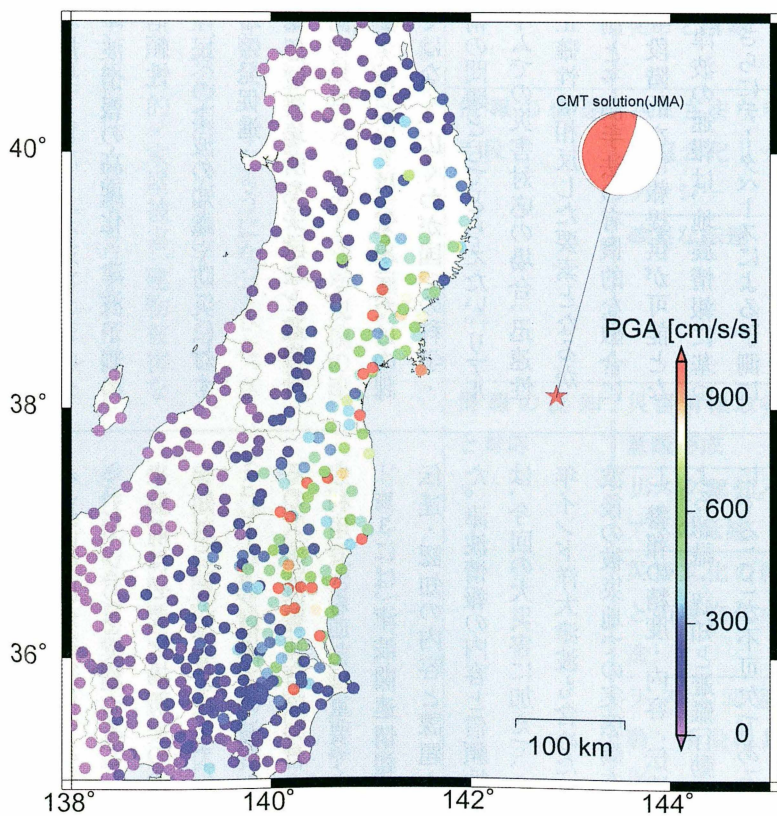
図2 観測された水平最大加速度の分布

図2は防災科学技術研究所のKINET、KiK-net、東京大学地震研究所、産業総合技術研究所、港湾空港技術研究所、気象庁によつて観測された各地の最大水平加速度を表している。先述した震度分布と同様に、宮城県、および栃木県から茨城県にかけての2地域で大きな最大加速度値が観測されている。

み取れるように、水平最大加速度が980cm/s<sup>2</sup>を超えた記録が18地点で得られている。最大加速度値の上位4地点、K-NET築館(MYG004)、K-NET塩釜(MYG012)、港湾地域強震観測小名浜事-G(PARI Onahama-G)、K-NET日立(IBR003)で得られた記録を図3に示す。宮城県内の2地点の記録には、大震幅の区間が二つ認められ、前述した2回の破壊に対応するものと考えられる。一方、震央の南側に位置する小名浜事-GとK-NET日立の記録には大震幅の区間は一つだけである。これは三つ目の破壊に対応するものと考えられる。なお、著者のうちの数人はK-NET築館およびK-NET日立周辺の調査を行っているが、建造物の完

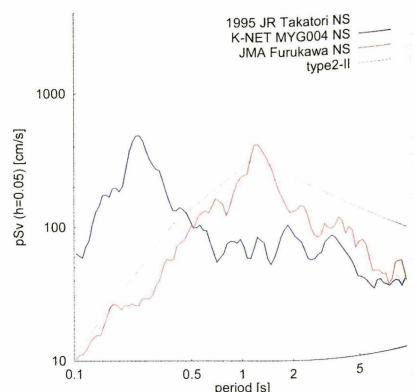
図4 K-NET古川、K-NET石巻、K-NET仙台の疑似速度応答スペクトルの比較

一方、KINET建築館から南に約20 km離れた大崎市古川地域では、地震動による甚大な被害が見られた。そこで、KINET建築館、気象庁古川観測点(JMA Furukawa)の記録から算出した疑似速度応答スペクトルを1995年兵庫県南部地震の際のJR 鷹取(JR Takatori)の記録と比較

して図4に示す。さらに、道路橋示方書で規定されているレベル2地震動(タイプⅡ)のスペクトルも疑似速度に直して示してある。図から、KINET建築館の記録は0.1~0.5秒の短周期側にピークがあり、この範囲でレベル2地震動を超える。しかしながら、それより長い周期ではレベル2地震動を大きく下回り、JR Takatoriのピークに相当する1~2秒の周期帯域での

応答値はJR Takatoriの4分の1程度であることがわかる。このようなスペクトル特性ゆえに最大加速度が大きかったものの、構造物に対する影響が小さくなったものと考えられる。図示はしないが、図3に示した他の記録も同様のスペクトル特性であった。一方、JMA Furukawaは周期1.5秒でJR Takatoriのスペクトルと同程度のレベルの地震動である。こ

のことと、周辺の被害とはよく対応する。

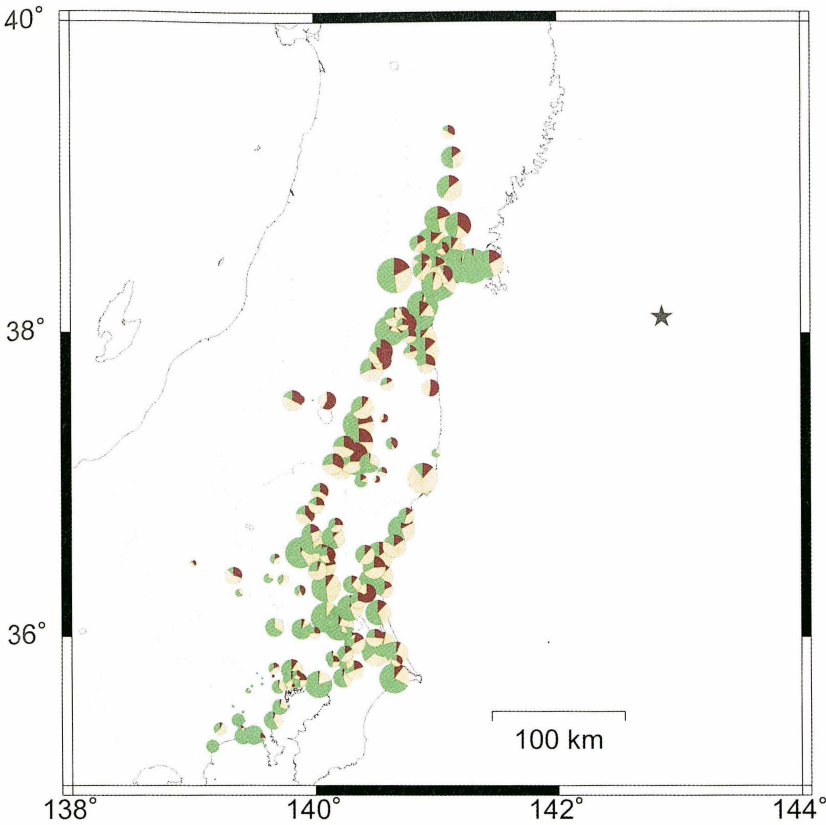
図5 市町村別の被災建築物応急危険度判定結果(円の位置は市町村役場の位置を示し、大きさは調査件数を表す)

図5は市町村ごとの危険度判定結果を役場の位置に示したものである。円の大きさは調査件数、円内の赤、黄、緑の各色はそれぞれ危険、要注意、調査済の割合を示している。調査地域がこの範囲に一樣に分布している訳ではないが、福島県・栃木県北部の内陸部、茨城県の北部の被害が相対的に目立つ。また、これらの被害の分布と、震度や最大加速

度といった比較的よく利用される地震動指標の空間分布とは必ずしも単純な関係ではないこともわかるであらう。
