# 建物近接の地下鉄工事に伴う 道路面亀裂の発生とその原因の推定

# 地盤事故・災害における 法地盤工学問題ワークショップ

今西肇、東北工業大学 工学部 都市マネジメント学科  
趙勇相、Samsung C&T、Korea

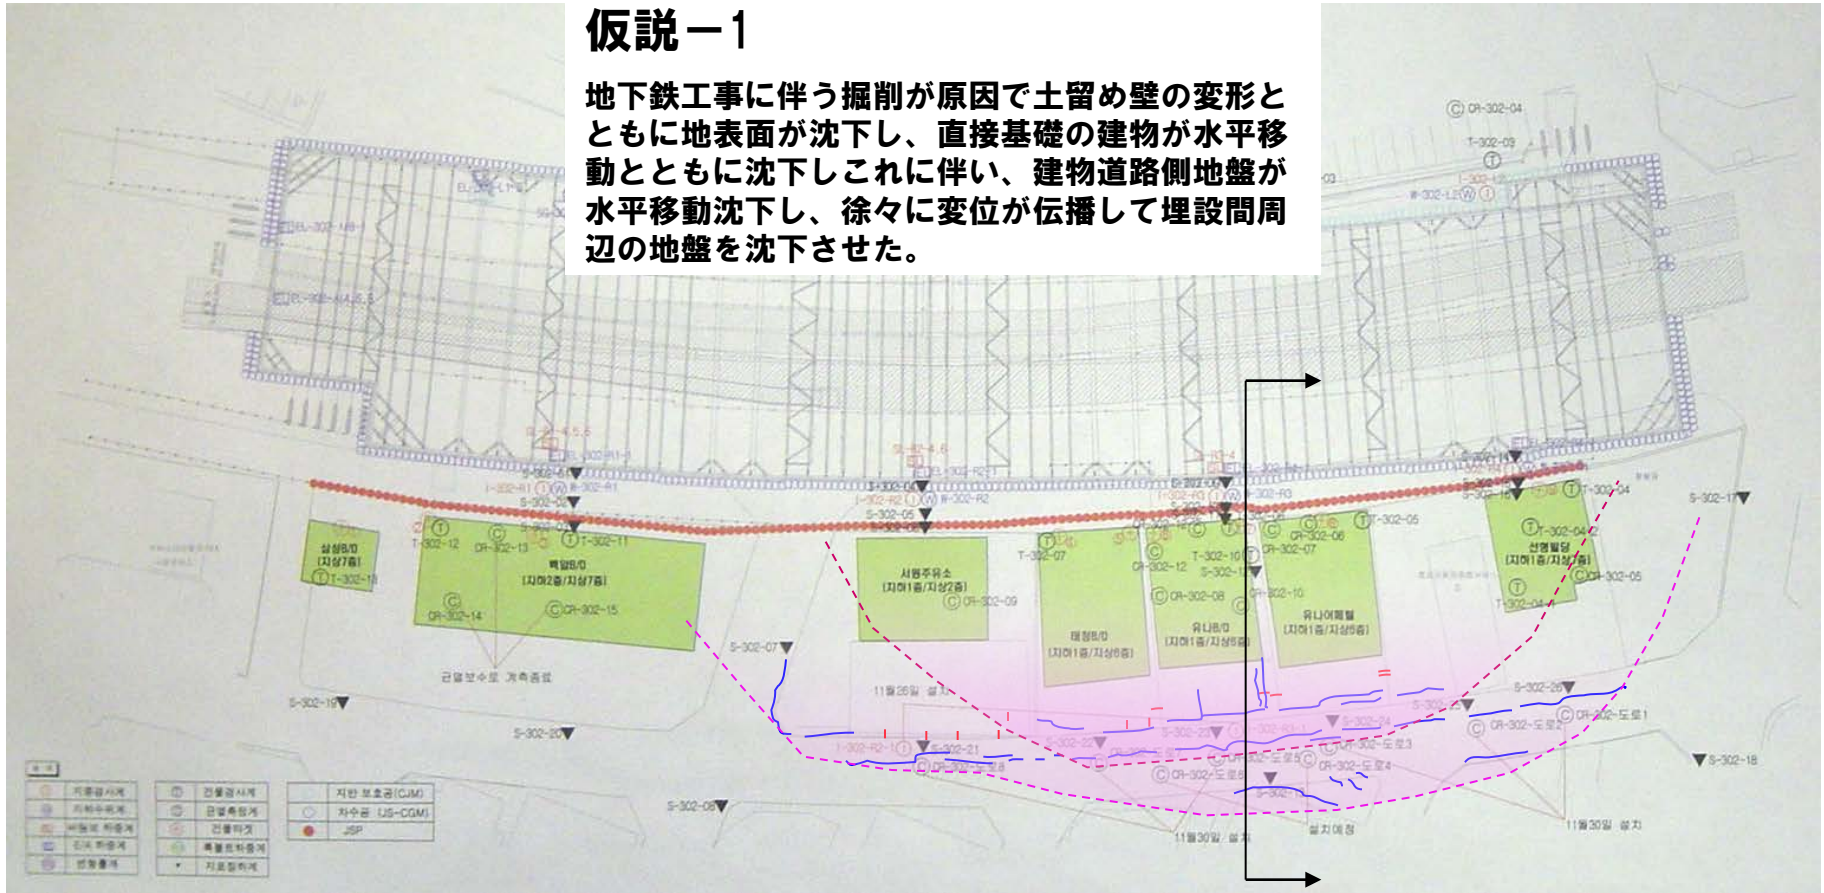
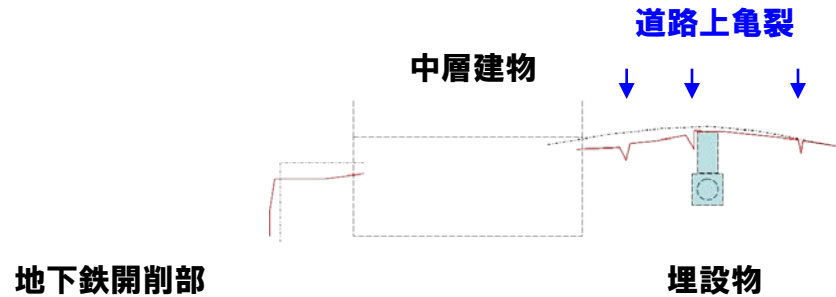
# 仮説-1

地下鉄工事に伴う掘削が原因で土留め壁の変形とともに地表面が沈下し、直接基礎の建物が水平移動とともに沈下しこれに伴い、建物道路側地盤が水平移動沈下し、徐々に変位が伝播して埋設間周辺の地盤を沈下させた。

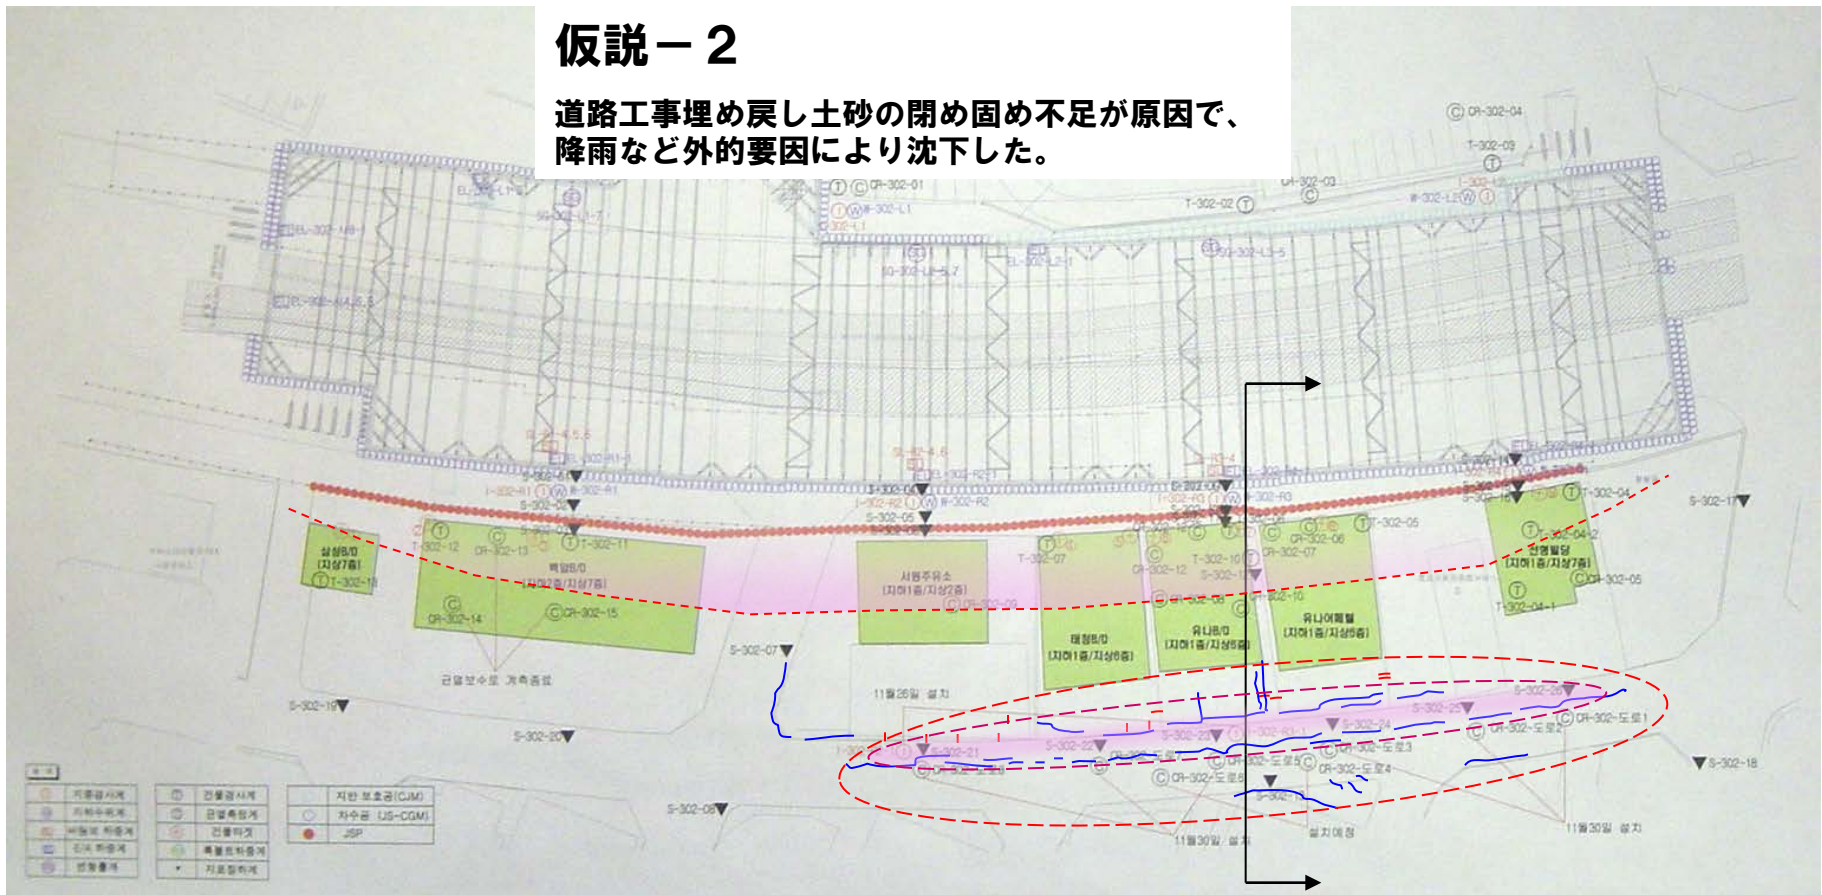
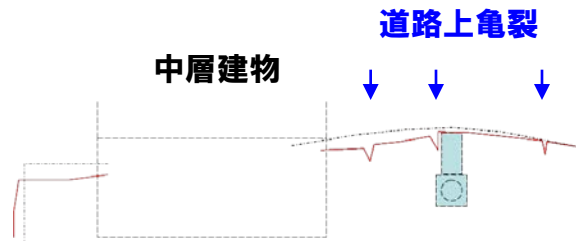
## 仮説－２

道路工事埋め戻し土砂の締め固め不足が原因で、  
降雨など外的要因により沈下した。

- 建物背面道路地表面沈下の原因の仮説を3つ立て、それぞれについて現場説明を行った。
- 仮説2は、降雨の影響による原因であるが、変位が発生したのは11月であり、9月以降まとまった雨が降っていないこと、トレンチ掘削をして確認したところ、道路舗装面下部にも空洞部が発見されなかったこと、亀裂は地表面部が大きくて舗装下面部に少なかったことから、降雨による原因とは考えづらい。
- 仮説3は、地下水位の低下による広域地盤沈下であるが、地下水位は掘削当初から15m以下にあり、これが低下しても、沈下対象層である上部の軟弱土砂層の有効応力は増加せず、沈下がほとんど発生しないと考えられるので、地下水位低下による広域沈下も考えづらい。
- 仮説1は、包括的に考えてもっとも可能性がある。しかし、掘削当初からの地表面観測データおよび建物観測データの不足から、推定の域をでない。
- しかしながら、ここでの最も大きなリスクは、建物の変形であり、現状では、対応が必要なほど建物に歪が発生しているとは考えにくい。
- したがって、計測施工管理の強化を行うことを要請した。具体的には、建物の下部にも変位ターゲットを設置すること。掘削面から建物背面道路のさらに奥まで、地表沈下観測点を設置すること。
- なお、提案した追加の地盤調査は、建物の変位または地盤変位が継続して続く場合に行うよう要請した。
- 万が一に備え建物の構造安全性についても、構造計算などにより安全性の確認を行うよう要請した。
- 「地表面の計測が非常に重要である」、「施工当初からの計測が非常に重要である」を、もう少し現場は早くから認識すべきである。
- 計測は本体工事ではないが、施工管理と第三者説明には欠かせないことを工事関係者に周知していただいた。
- 以上の内容において、工事関係者の同意を得られた。

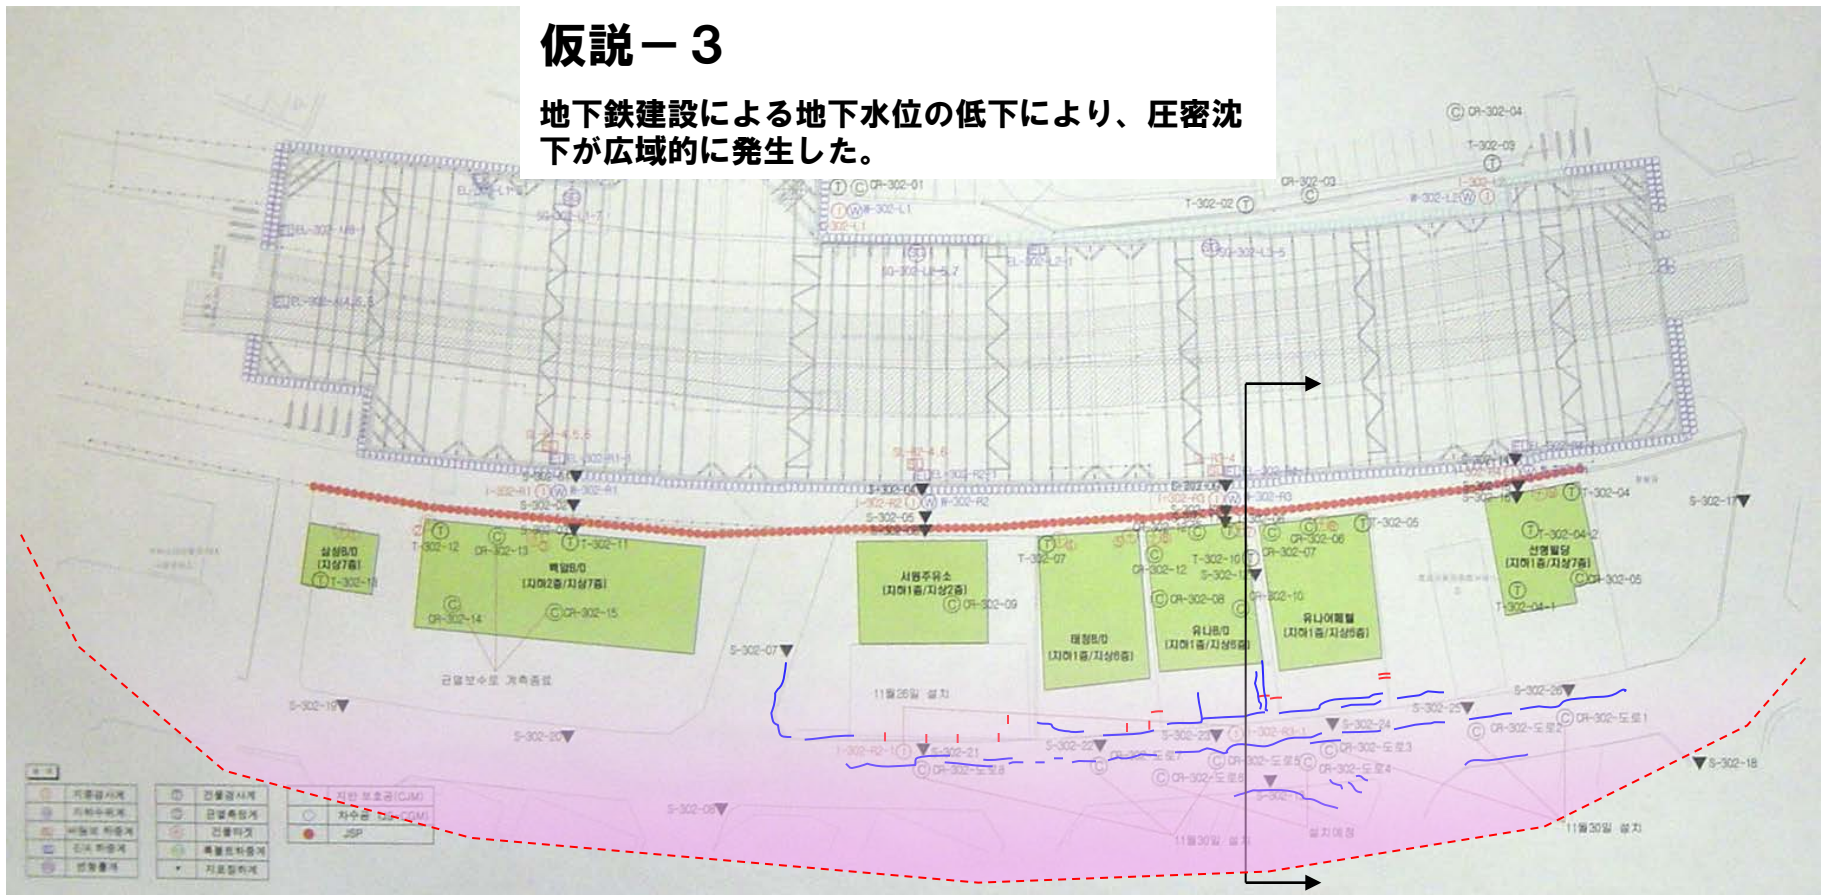
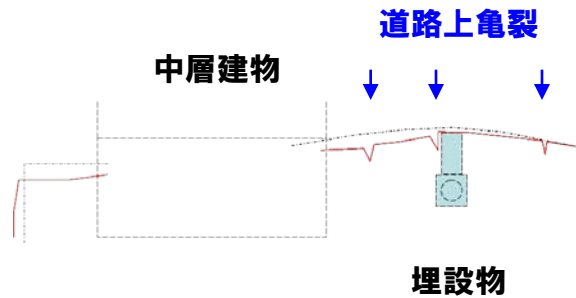
# 仮説－3

地下鉄建設による地下水位の低下により、圧密沈下が広域的に発生した。

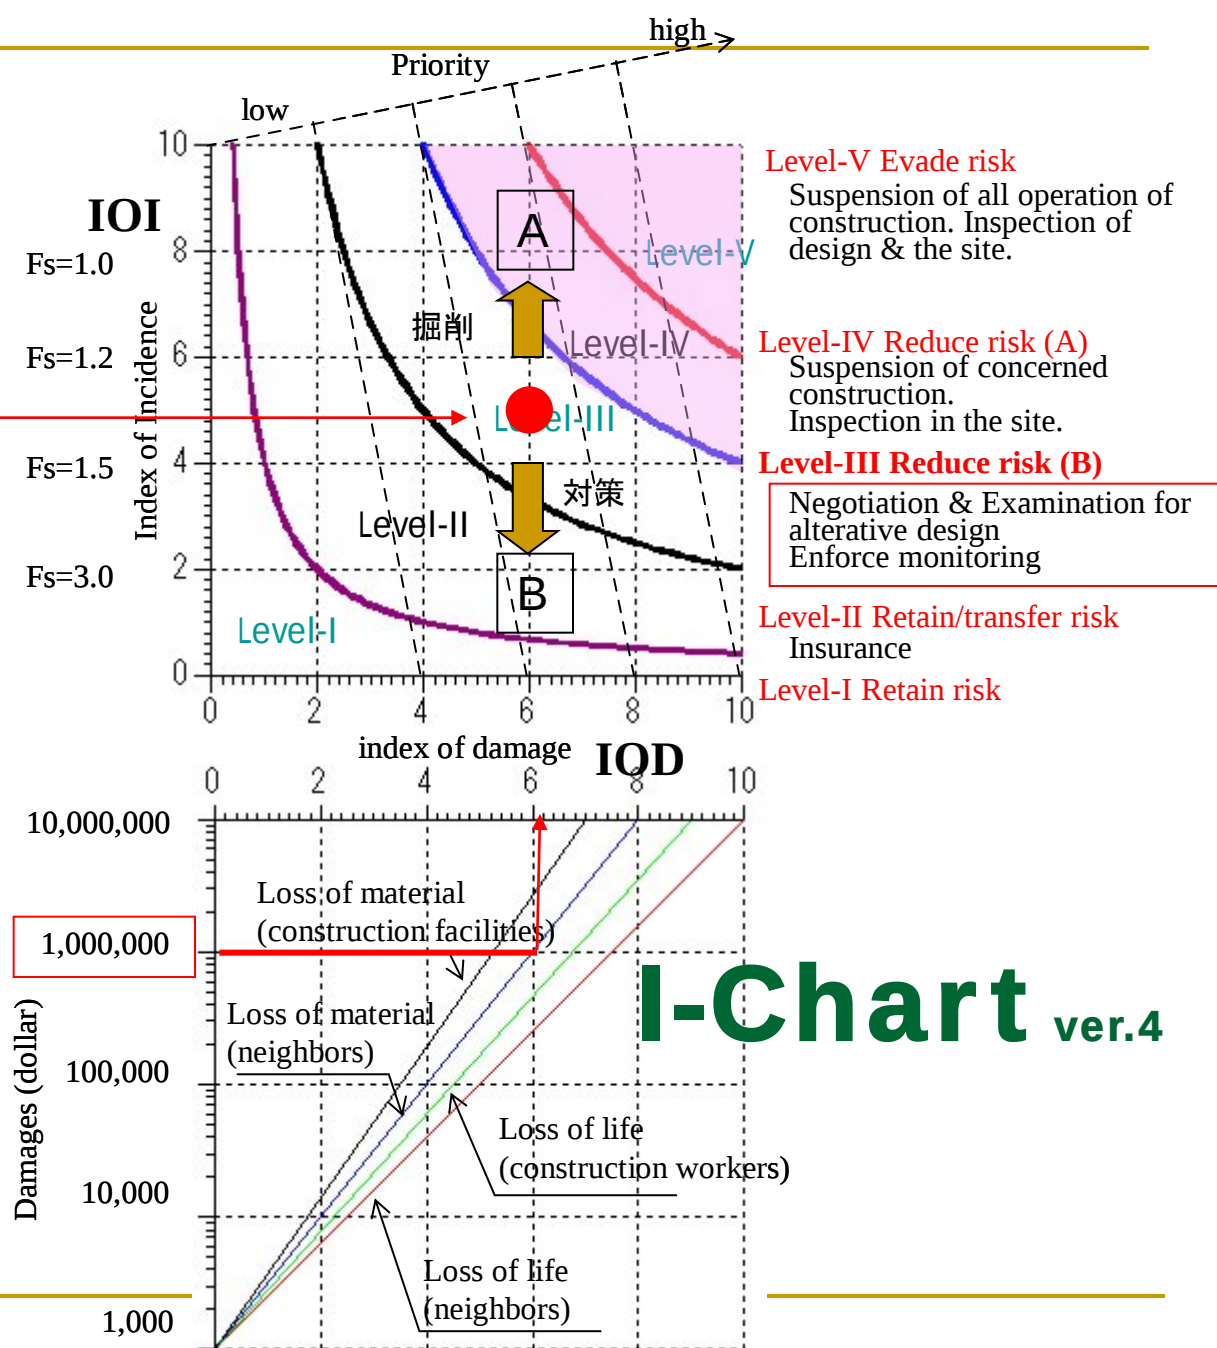
# I-Chart 分析

考察：現状においてすぐに対策が必要なわけではないが、掘削とともに建物変位が増大し、安全率が低下する。

従って、引き続き計測管理を十分に行い、建物構造の許容変位量を調査し、管理基準を再度設定する必要がある。

なお、建物変位および周辺地盤変位の原因が複数考えられるため、追加地盤調査を実施し、原因を特定しなければならない。

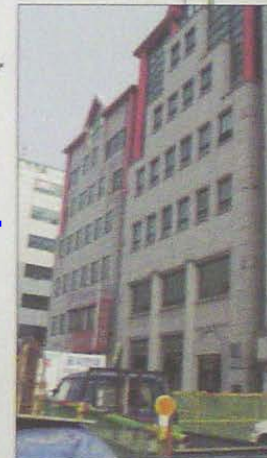
## 道路変形のシナリオ（仮説 - 1）

（1）駅部掘削により土留め壁が変位し背面地盤①が変形し、地表面および建物基礎地盤が沈下した。

（2）続いて、建物基礎の沈下とともに建物②が回転しながら変位した。

（3）建物②付属している地下室③も建物②に従って変位変形した。

（4）地下室の変位変形に伴ってその背面地盤である道路部④が沈下した。

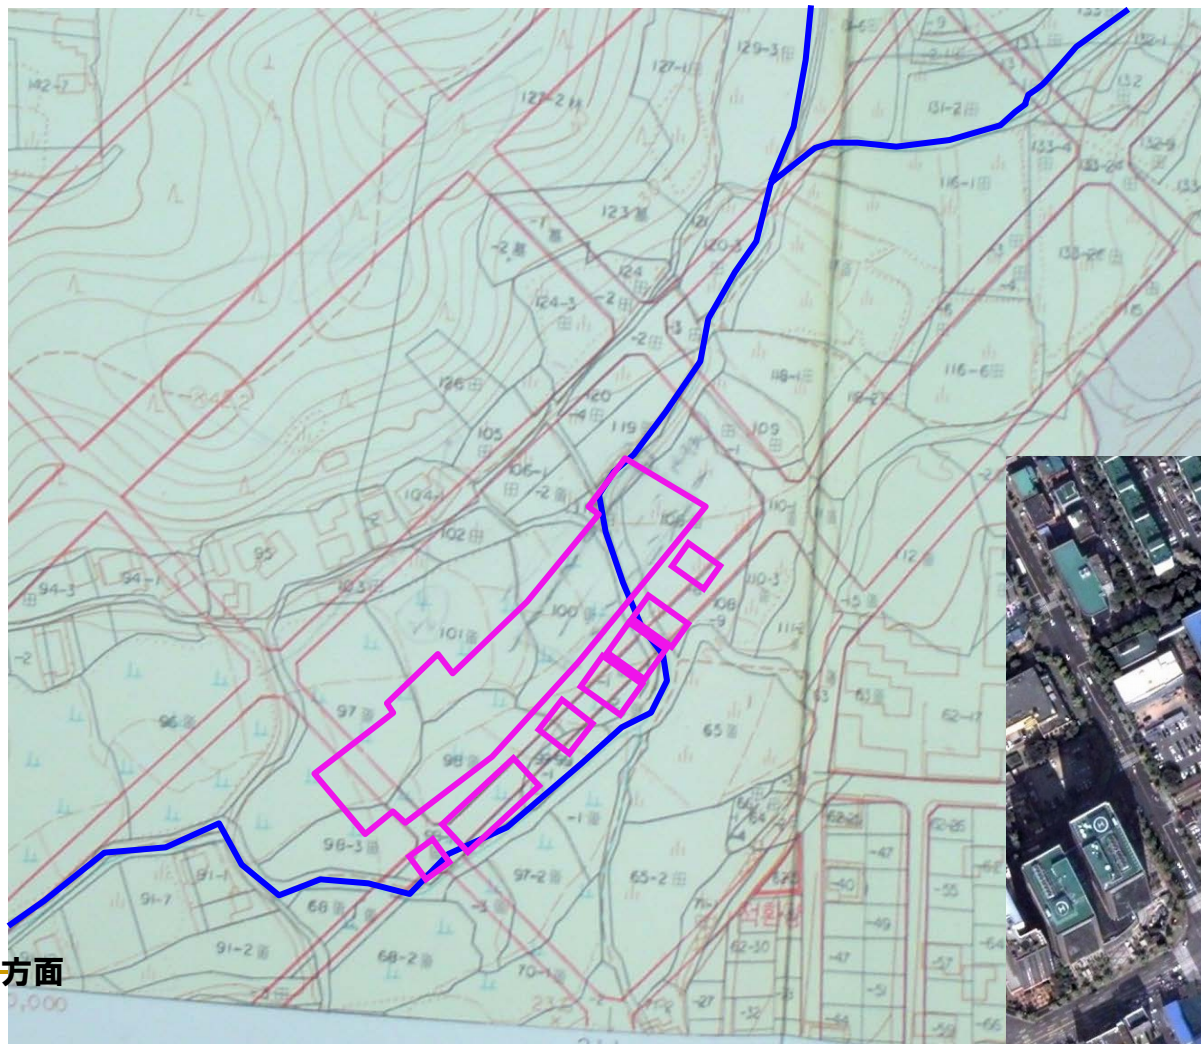
## <追加資料>

●旧地形図から現場付近は、農耕地であり、小川が流れていたことがわかった。
