## 台風0613号による強風被害について

丸山 敬・河井宏允・石川裕彦・林 泰一・加茂正人

### Strong Wind Damage by Typhoon 0613

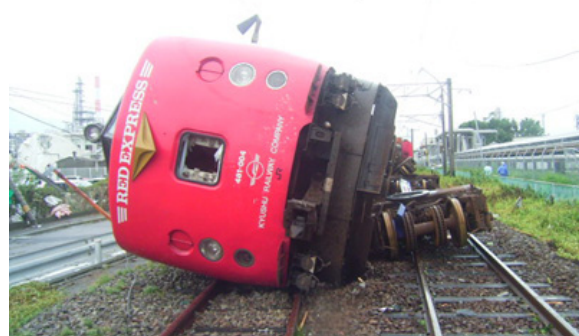
Photo 1 Derailed train. ( Nobeoka city office presents)

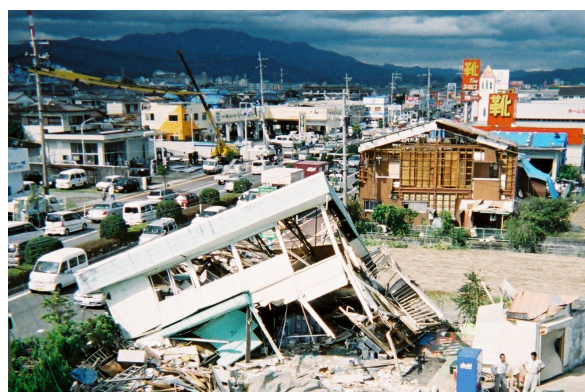
Photo 2 Collapsed houses on the track of tornado.

ている。竜巻が通過した中心付近では建物が倒壊する（Photo 2）など、大きな被害が発生した。

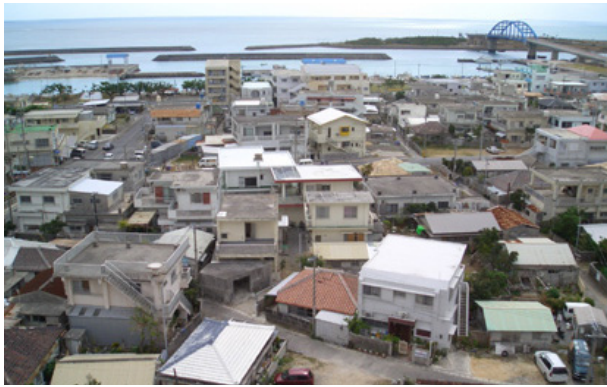
a. Wooden houses are scattering among reinforced concrete houses.

石垣島の建物は歴史的に強風被害をよく受けることから、近年に建てられた建物はほとんどが鉄骨コンクリート造である（Photo 3a）。しかし、依然として一部木造住宅が残っており、漆喰で瓦の隙間を埋めるなど、強風に対する防備をしてあるものが多い（Photo 3b）が、手入れの悪い建物や老朽化の進んだものは被害を受けている（Photo 4）。建物からの飛散物は周囲の建物に被害を与え、また、2次被害の原因となることが多いことから、できるだけなくすべきであるが、このような建物には高齢者の住宅が多く、経済的に手入れができない状況にあるのが問題となっている。

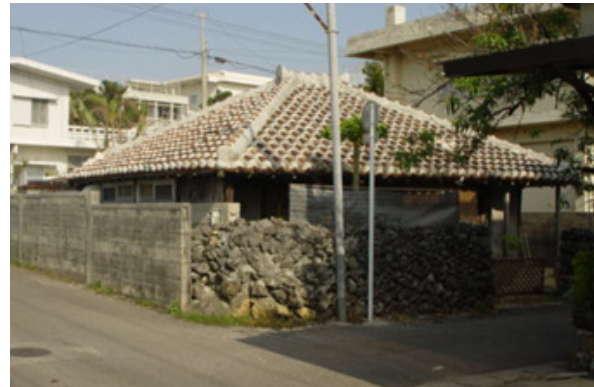
b. Traditional wooden house which is well maintained and undamaged.

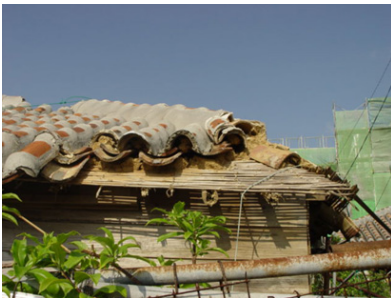
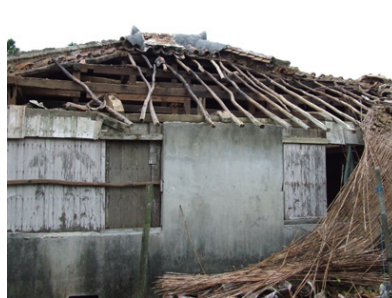
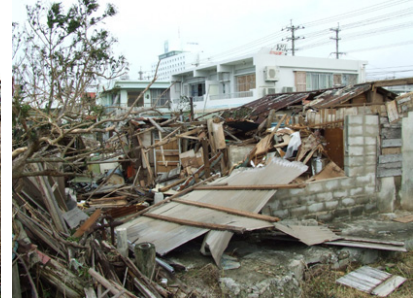
Photo 4 Typical damage to wooden houses.

a. Damage to roof tiles.

b. Blown off roof.

b. Completely collapsed house.

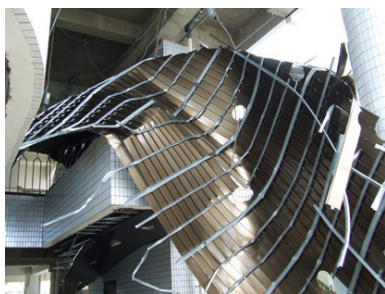
a. Fall down of ceiling panel.

石垣島における鉄骨コンクリートの建物では、軒天井の剥落（Photo 5a）、外壁の破損（Photo 5b）が多く見られたが、ガラスの破損は本州における台風時の被害に比べて少ない印象を受けた。瓦葺き住宅

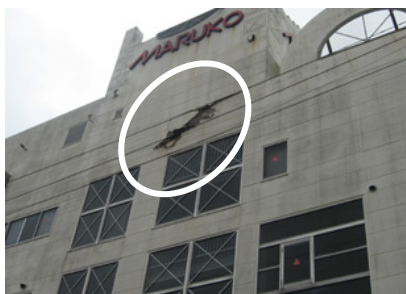
b. Damage to the wall.

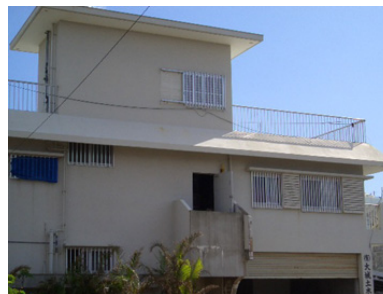
c. Protection with shutters and louvers.

の割合が少ないことや、開口部を狭く取っている、雨戸や格子等を設置する（Photo 5c）など、全体的に飛散物を減らし、飛来物からの防備がなされているためと考えられる。体育館など大屋根を有する建物の屋根葺き材がめくれる被害が強風時に多く見られるが、八重山地方では、石垣市中央運動公園の体育館（Photo 6a）、西表島の船浦中学体育館（Photo 6b）、高那のリサイクルセンター（Photo 6c）における被害のみで、その他の小中学校、公民館等、公共建物における大きな屋根被害は報告されていない。多くの施設では、屋根葺き材の施工が良好であり、開口部のガラス面積を小さくしたり、飛散物に対する備えがなされていた（Photo 7）。

開口部の被害は風圧によるものと、飛来物の衝突によるものが考えられるが、建物に被害が生じるような強風時には、多くが飛来物によるものである。強風による人的被害の内容を見ると、割れたガラス片による怪我が大半を占めているので、これを防ぐことは人的被害を減らす上で最も有効である。強化ガラス、合わせガラス、肉厚ガラスを用いる、ガラス1枚の面積を小さくする (Photo 7b) など、ガラス自体の強度を上げる方法は耐風性能を上げる点では有効であるが、飛来物に対する防備の点では、雨戸やシャッター (Photo 5c)、格子などが有効である。また、ガラスが割れた場合に鋭利な破片を生じさせないという点からは、網入りガラスやプラスチックフィルムを張ることも有効であると考えられる。

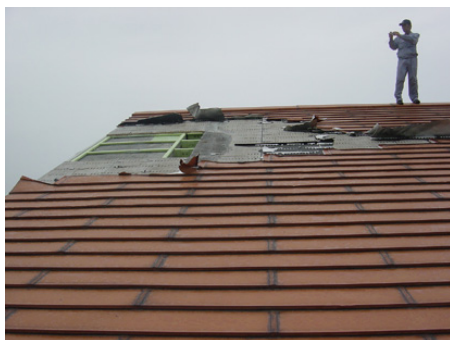
b. Sheet-metal roofing.

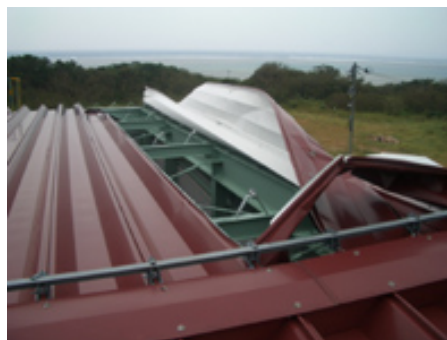
c. Corrugate metal roofing.

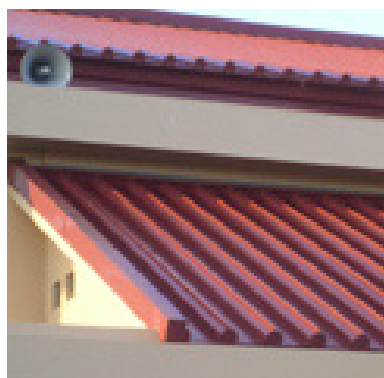
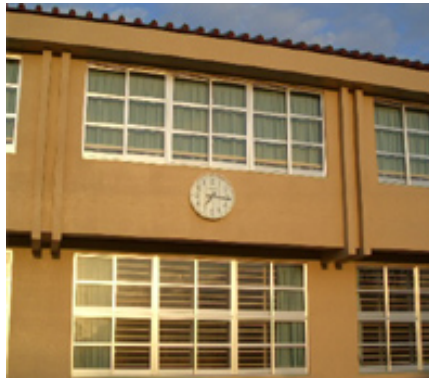
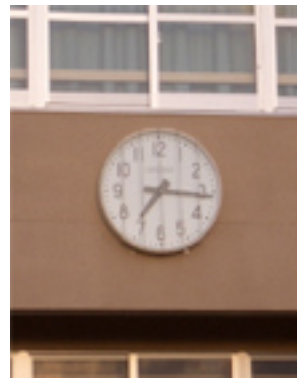
Photo 7 Details of undamaged roofing and opening.

a. Well maintained roofing.

b. Openings installed partitioned sash with thick glass.

c. Clock protected with lattice.

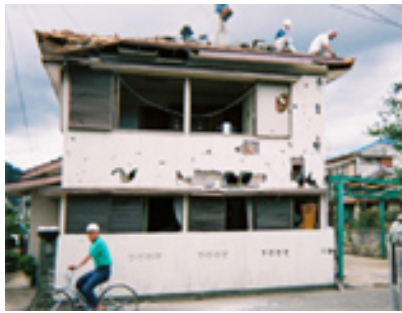
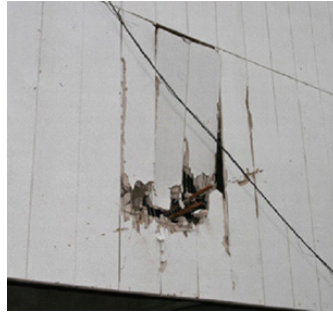
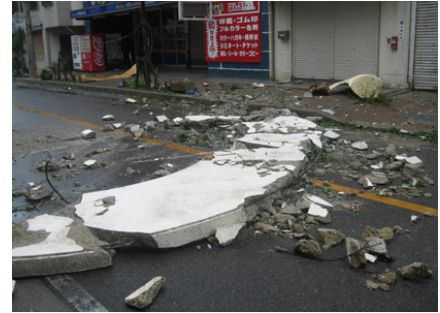
Photo 8 Damage by flying missiles. (b, c; Nobeoka city office presents)

a. Broken walls and openings. b. Break on lightweight concrete wall. c. Falling down of concrete wall.

最大瞬間風速67.0m/sを観測した石垣市や、竜巻の中心近くで46m/s以上の風速を観測した延岡市では、種々の飛散物によって外壁および開口部分が被害を受けた (Photo 8a)。飛散物としては、瓦や、外壁の破片など様々なものが高速で飛んでくるため、コンクリートの壁でさえも被害を受けて、穴があいたり (Photo 8b)、剥落したりする (Photo 8c)。屋根葺き材の金属薄板は面積が大きくなると、風下の建物等に引っかかり (Photo 9a)、電線に絡まったり (Photo 9b)、路を塞いだり (Photo 9c) する。飛来物としては、飛散した屋根葺き材や外装材だけでなく建物の付属物も含まれ、石垣島では屋上に設置された給水タンク (Photo 10) が数多く落下してい

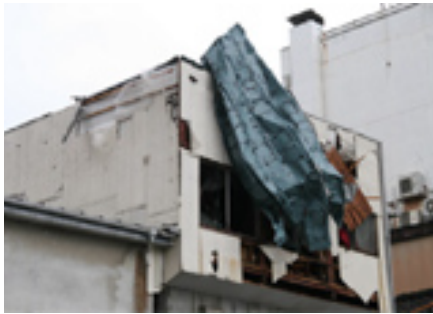
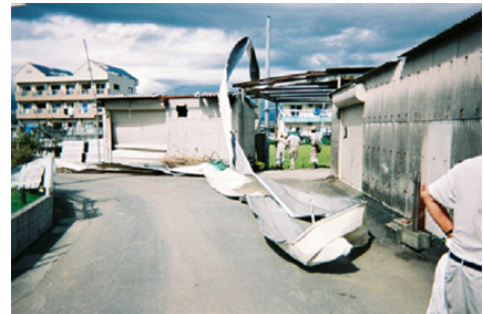
Photo 9 Damage by metal roofing sheets. (a, b; Nobeoka city office presents)

a. Sticking on the house. b. Hanging on electric wires. c. Blocking the road.

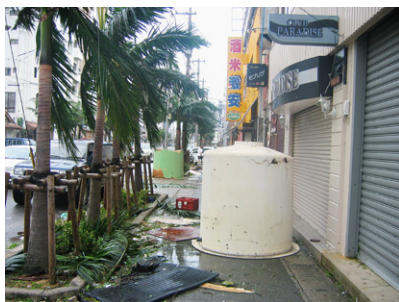
Photo 10 Water tank fell down from the roof.  
(Ishigaki city office presents)

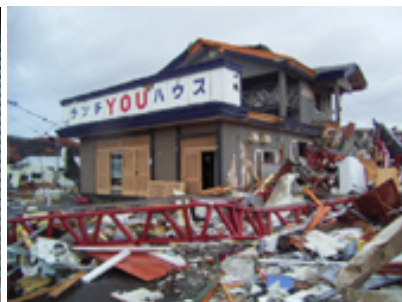
Photo 11 Stack of flying debris by tornado.  
(Hokkaido kaihatu office presents)

た。また、竜巻のように、非常に強い風の場合には、建物自体が破壊・分解され、建物内部の家財を含めたあらゆるもの（Photo 11）が飛来物となって、他の建物を襲い、それによってさらに飛散物が増えるというように連鎖的に被害が進展する。

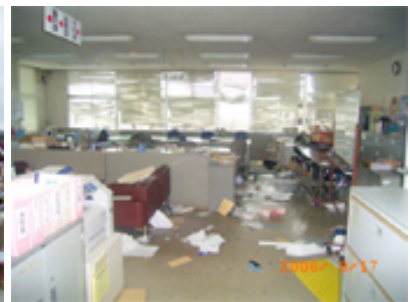
Photo 12 Interior damage of Nobeoka firehouse.  
(Nobeoka firehouse presents)

さらに、開口部が破壊されると建物内部に風雨が吹き込み、家財や設備を損なうことになる。役所や消防署（Photo 12）、病院などが被災すると、後の復旧活動にも支障をきたすことになるので、建物の重要度の設定と、その重要度に応じた開口部の防備が至急の課題である。

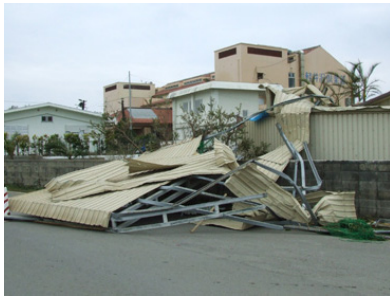
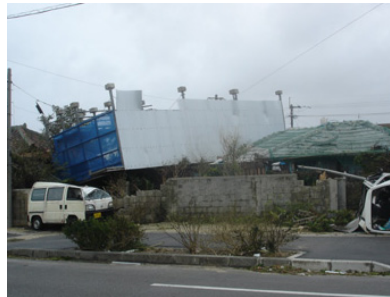
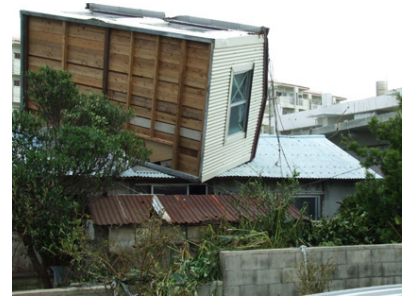
Photo 13 Damage by lightweight constructions. (Ishigaki city office presents)

a. Lightweight steel storehouse collapsed.

b. Lightweight steel storehouse got upon the neighbouring house.

c. Lightweight prefabricated house got upon the neighbouring house.

石垣市の市街地部で目に付いた被害として軽量建物の被害が挙げられる。Photo 13 に示すように、鉄

骨製の倉庫が倒壊したり、プレハブ小屋が飛ばされて、他の建物の上に載ったり、道を塞いだり（Photo 14）、電柱を折る（Photo 15）等の二次被害を引き起こすものが見られた。

転倒モーメントに耐えうるように、基礎との連結を含めた耐風設計を行うべきである。

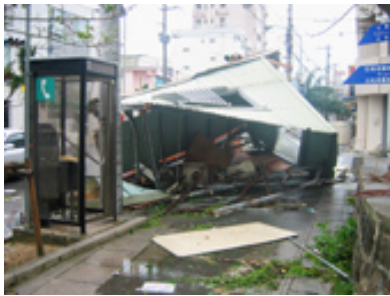
Photo 14 Lightweight prefabricated house blocked the road. (Ishigaki city office presents)

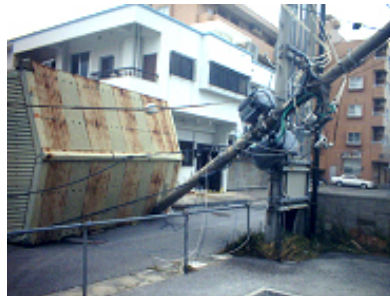
Photo 15 Lightweight prefabricated house broke a telegraph pole. (Ishigaki city office presents)

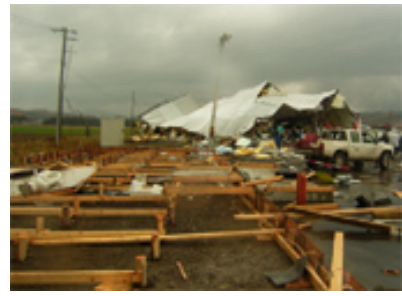
Photo 16 Remained wooden foundations of a lightweight prefabricated house. (Hokkaido kaihatu office presents)

軽量建物の多くは、木杭の基礎に、かすがい等で簡単に留め付けられただけであったり、コンクリートブロックのような軽微な基礎の上に載せただけのことが多い。このため、強風時に大きな揚力や転倒モーメントが加わると、基礎があっても耐えることができず、躯体が壊れることなく建物全体が浮き上がったたり、飛ぶ場合がある。2006年11月に北海道佐呂間で起こった竜巻によりプレハブの現場事務所が飛ばされ、9人の犠牲者を出した被害も基礎と土台との結合が不十分（Photo 16）であったといえる。軽量構造物に関しては、強風時の引き上げ荷重および

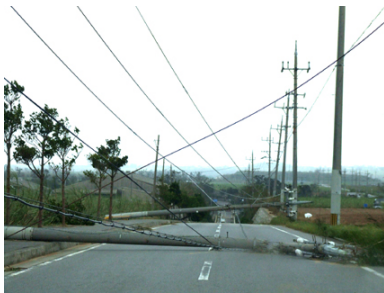
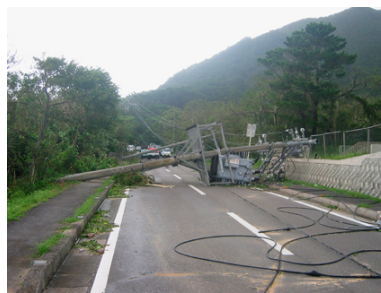
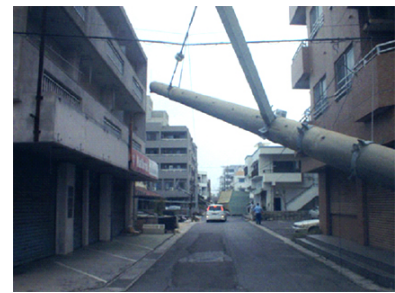
Photo 17 Broken telegraph poles blocked the road. (Ishigaki city office presents)

a. In the suburban area.

b. In the suburban area.

c. In the downtown.

電柱の折損は、強風の吹きやすい郊外の開けた場所で多く見られる (Photo 17a,b) が、上述のような軽量建物による電柱の被害は市街地内でも多く発生する (Photo 17c) と予想される。交通の遮断は復旧活動を困難にし、停電は日常生活の根幹に関わることであるため、電柱自体の耐風性能を高めるだけでなく、プレハブや倉庫などの軽量建物用の耐風設計を整備することは、電柱の被害を防ぐという点からも至急の課題である。

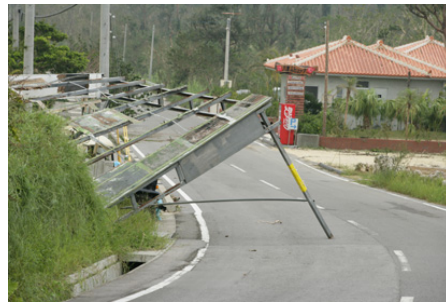
Photo 19 Fall down of fence.  
(Ishigaki city office presents)

建物以外の被害としては、広告塔の傾斜・飛散、道路標識の折損 (Photo 18) 、フェンス (Photo 19) 、

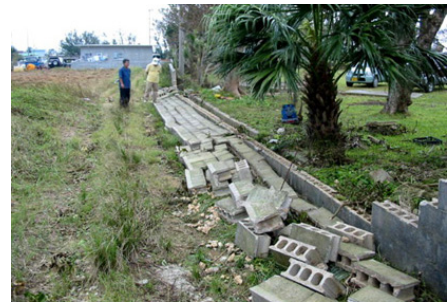
Photo 20 Fall down of block wall.  
(Ishigaki city office presents)

ブロック塀 (Photo 20) の倒壊等が見られた。

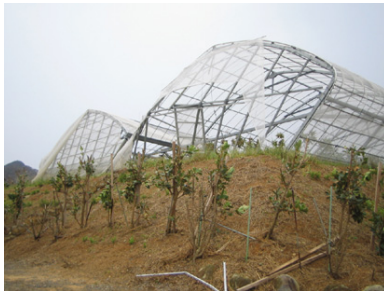
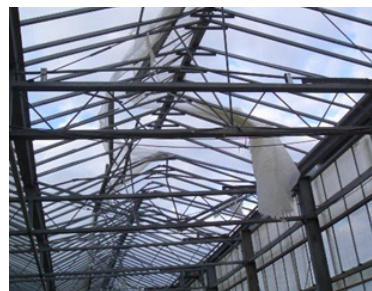
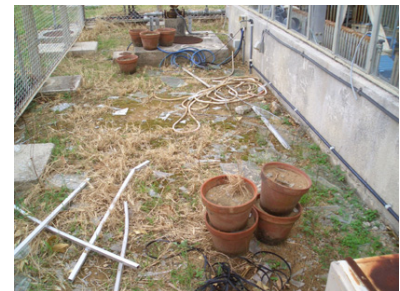
Photo 21 Damage to agricultural constructions. (a. Ishigaki fire defense office presents)

a. Distorted vinyl house.

b. Steel green house.

c. Scattered glasses on the ground.

石垣島ではパパイア等の温室栽培用のビニールハウス (Photo 21a) 、鉄骨製ハウスが多く用いられている。鉄骨製のハウスは、パイプ製の骨組みをもったビニールハウスよりも耐風性能は高いが、表面に張られている透明のプラスチックフィルムの強度が高いと、フィルムが破れる前に、構造体自体が破壊する被害がみられる (Photo 21b) 。構造体の強度を、フィルムの強度との兼ね合いで設計するか、適当な風速で破れるようにフィルムの強度を選定する必要がある。なお、石垣島では、強風により割れたガラス片で耕地が使い物にならなかった (Photo 21c) 過去の経験から、鉄骨製ハウスの表面にガラスが使われる例は非常に少ない。その他、石垣島では牧畜が盛んでトタン屋根の厩舎が多く (Photo 22) 、強風

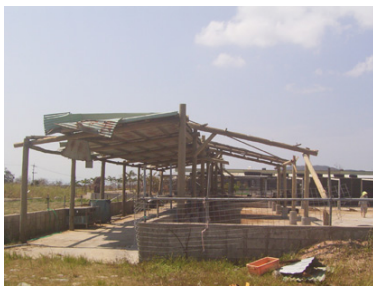
Photo 22 Blown-off of galvanized  
iron sheet from the cowshed.

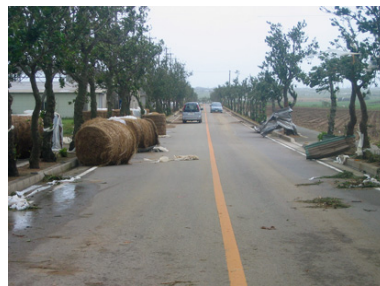
Photo 23 Scattered fodders and  
galvanized iron sheets around the road.  
(Ishigaki city office presents)

により飛ばされたトタン板が街路樹や電柱に絡まっている（Photo 23）被害が多く見られた。その他、街路樹の折損（Photo 24）も多く見られ、道路を塞いで交通を遮断したり、電線を切断したりすると、復旧活動を妨げ、日常生活にも支障をきたす。

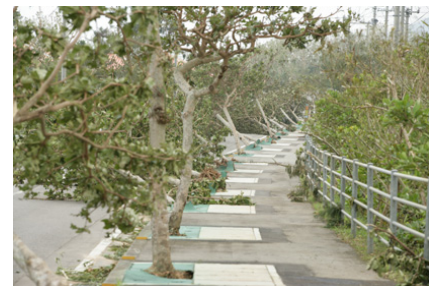
Photo 24 Break of trees  
lining a street.
