## 岩手宮城内陸地震の建物被害調査報告

山田真澄\*・福島康宏\*\*・末富岩雄\*\*

### 要 旨

## **Building damage during the 2008 Iwate-Miyagi Nairiku Earthquake**

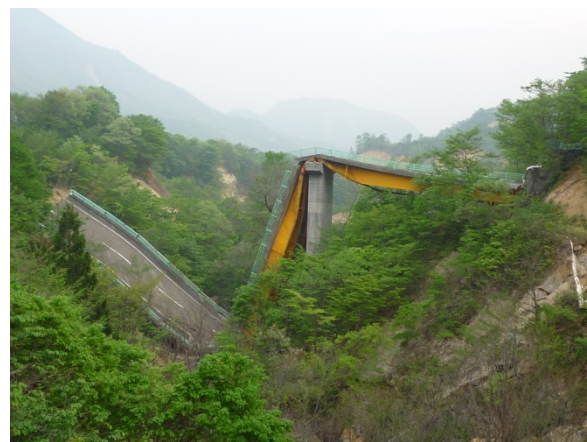
我々は、地震発生当日から6月16日までの3日間と、7月12日から13日までの2日間に渡って建物の被害調査を行った。1回目の調査では、全体的な被害を確認するため、岩手県南部と宮城県北部の強震動を記録した地域を中心に調査した。2回目の調査では、本震で $4\text{g}$ を超える加速度を記録したKiK-net一関西観測点（IWTH25）周辺と秋田県南部の被害調査を行った。1回目の調査時は祭時（まつるべ）大橋の落橋（Photo 1参照）のために東西方向の交通が遮断されており、KiK-net一関西観測点へのアクセスができなかったが、約2週間後に迂回路が整備されたため調査が可能となった。

Photo 1 Collapse of the Maturube bridge

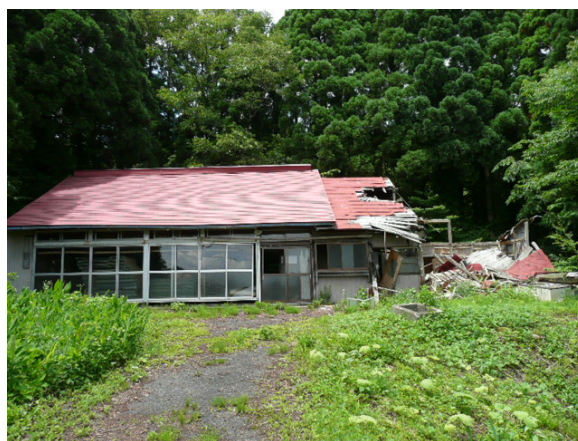
上下方向の地震動は, 水平方向に比べるとそれほど甚大はないものの, 多くの被害をもたらしたことが過去の被害地震から報告されている (例えば, Papazoglou, 1996)。我々は, KiK-net一関西観測点周辺の祭時集落を調査し, 構造物被害の詳細を調べた。祭時集落には被災当時7世帯18人が住んでおり (河北新報, 2008), 13棟の木造建物があつた。我々は, 集落のすべての木造建物を調査し, 岡田・高井による木造建物被害パターンを参考にして被害度をD0-D5で分類した。ここでは, D0:被害なし, D1-D2:構造に影響を与えないような被害 (小破), D3:構造に影響を及ぼす程度の被害 (中破: Photo 3), D4-D5: 建物が倒壊または傾斜するほどの被害 (大破: Photo 4) と定義する。なお, 室内の被害は確認できなかったので評価の対象とはしない。

Photo 4 A totally collapsed house near the station IWTH25

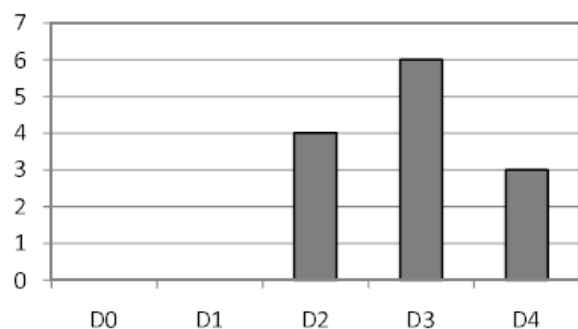
Fig. 4 はKiK-net一関西観測点から400m以内にある13棟の木造建物の被災度を示したものである。母数が少なかったため, 建物の中には神社 (1棟) と空家 (2棟) も含まれている。D4以上の被害を受けた建物を全壊と定義すると, 全壊率は約23%である。

Fig. 4 Damage of the wooden structures around the station IWTH25. The damage greater than D4 is defined as "totally collapsed"

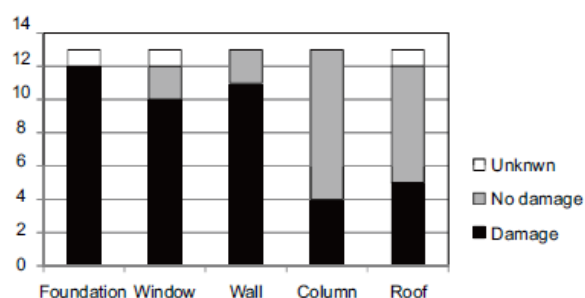
建物被害には短周期成分に特徴的な被害が表れている。Fig. 6は祭時集落の建物のどの部材が被害を受けたかを示したものである。基礎・窓・壁の被害はほとんどの建物で確認できた。構造材（柱や梁）の被害は外見からはそれほど確認できなかった。一般

Fig. 6 Damage detail of the wooden structures near the IWTH25

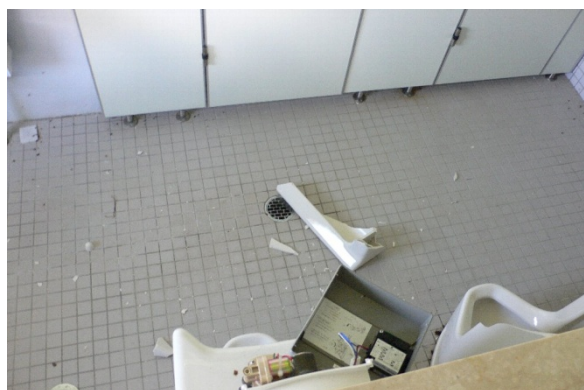
に、屋根瓦の被害は短周期成分の卓越する地震動ではよく見られるが、今回は積雪地帯で瓦屋根が少なかったため、他の部材と比較すると低い被害率であった。非構造物（パイプ、手すり、機械部品、トイレや風呂などの陶磁器）の被害も非常に多く観察できた（Photo 5,6,7参照）。また、住民へのヒヤリングから、地震時に車が跳ねながら移動していたとの情報を得た。これらの現象は短周期の鉛直地震動が卓越していたことと整合する。

Photo 5 Damage of the non-structural element (ceramics) near the station IWTH25

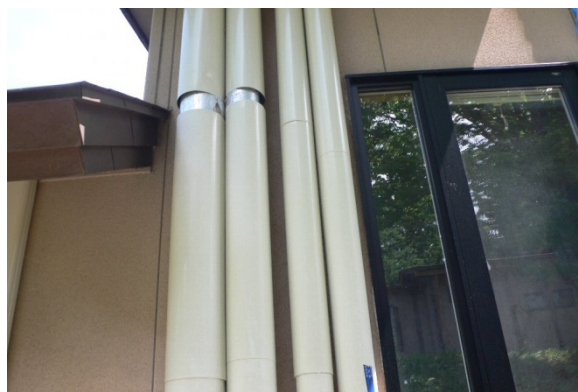
Photo 6 Damage of the non-structural element (pipes) near the station IWTH25

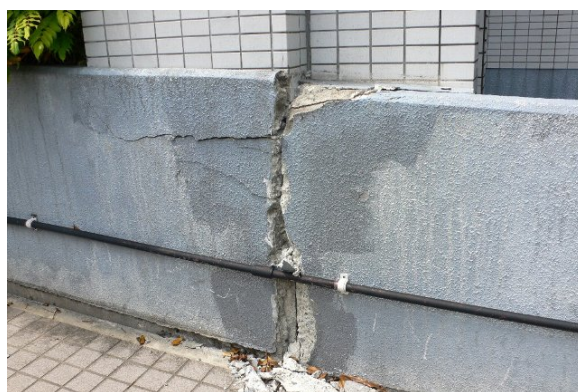
Photo 7 Damage of the non-structural element (walls) near the station IWTH25

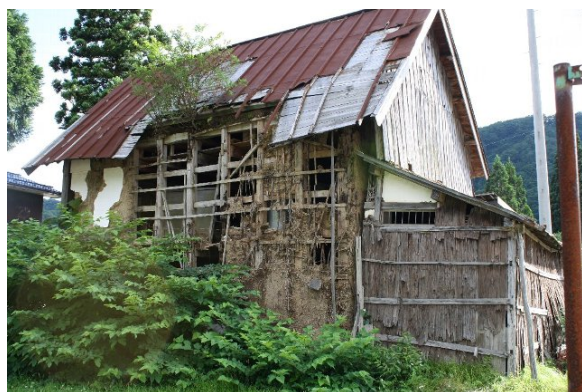
AKTH04観測点のすぐ近くには民家はなく、崖の下の家屋にも特に被害は見られなかった。AKT023観測点近傍では、劣化した土蔵の壁が大きく剥落していた（Photo 11参照）。周辺の住宅では、障子が破れたり基礎にクラックが入ったりする等の軽微な被

Photo 11 A storage with mud plaster wall near the station AKT023.

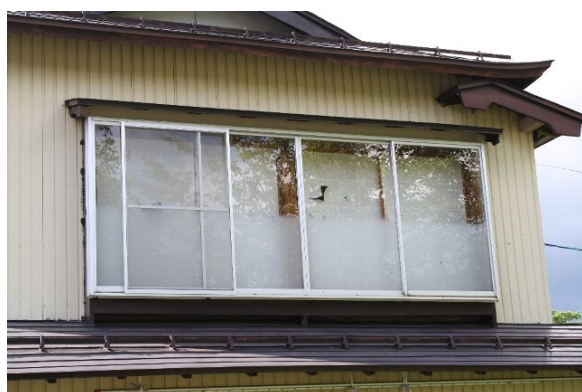
害は発生したが（Photo 12参照），構造物の耐震性を著しく低下させるような甚大な被害は発生していない。被害調査の結果を見ても，観測点周辺の被害はそれほど大きくはなく，80cm/sを超えるAKTH04の地震動は，地盤増幅の影響を受けていたことが分かる。

Photo 12 A damage on the paper screen near the station AKT023.
