## 宮城県北部の港湾と河川施設の被災状況速報

Quick Investigation Report on Earthquake Damage on Ports and River Embankments  
in Northern Part of Miyagi Prefecture

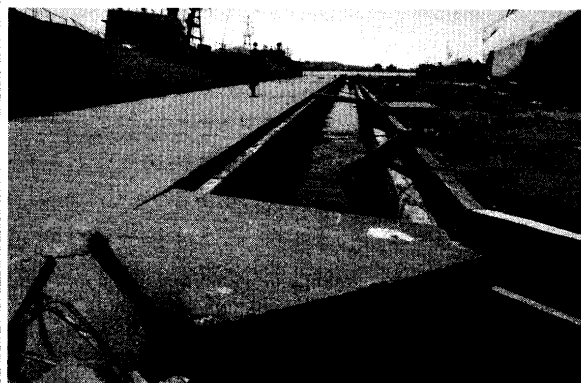
港ふれあい公園の東に位置する桟橋式係船岸は、床板間の隙間や30 cm 程度の法線のずれが見られたが、係留施設としての機能は維持している。しかし、桟橋部と背後地の間にかかる渡版が流失しており、一見水路のようにになっている(図-2)。

図-2 気仙沼港の桟橋式岸壁：渡版の流失

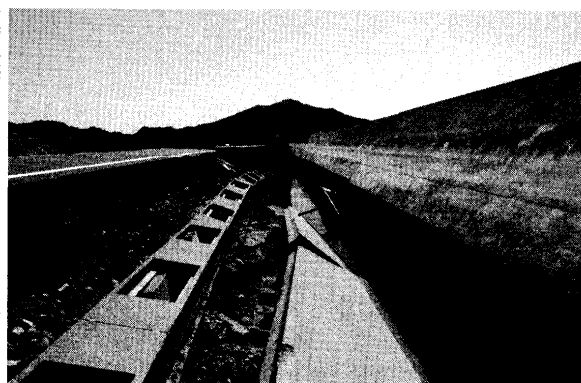
防潮堤は、先端の隅角部を除いてほぼ無被災であった。隅角部については、下部に鋼板矢板をもつ防潮堤が海側に傾斜しており、津波の引き波によって背後地盤の一部も流失している(図-3)。

図-3 気仙沼川口町の防潮堤隅角部の被災状況

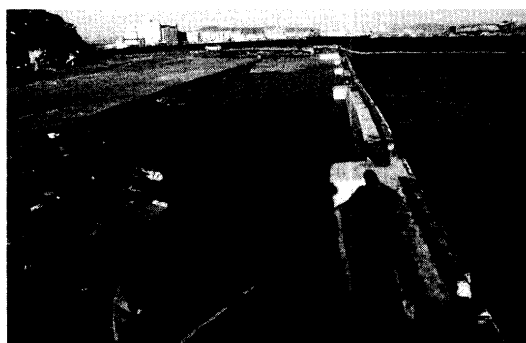
図—5 石巻港中島埠頭岸壁南端部の陥没

ら供用が開始されているとのことである<sup>4)</sup>。埠頭先端部は東西約60 mにわたりエプロンが陥没し、海水が流入している(図—5)。また、岸壁の継ぎ目部に法線の一部に約30 cm程度の海側へのずれが生じている。今回調査した中島埠頭は1978年宮城沖地震においても、長さ400 mにわたり上部工の傾斜とエプロンの沈下が発生し、エプロン上で噴砂が確認されたことが報告されている<sup>3)</sup>。

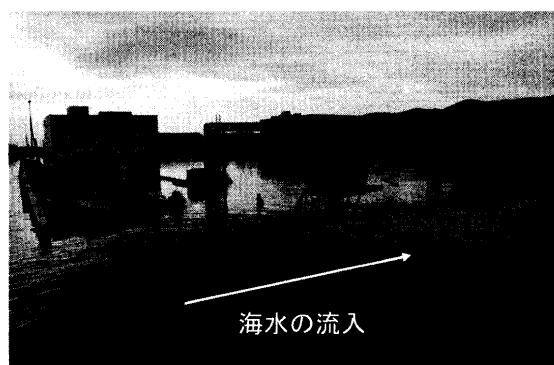
今回の調査地点は、その東端部に位置する東防波堤周辺である。当地点は1978年当時の資料<sup>3)</sup>によると、岸壁は整備されておらず砂浜であったことがわかる(図—6)。したがって、岸壁および背後地は埋め立てにより築造されたものである。調査した時間は4月7日午後4時ごろであるが、満潮に伴い地盤沈下した背後地に海水の流入が見られた(図—7)。背後地の沈下量は目測で約50 cm程度であった。また、海水面と岸壁天端との距離を目視したところ40から50 cmと通常よりも短いため、岸壁法線が一樣に海側にはらみ出したのか、あるいは沈下したものであると思われる。その他の被害としては、東防波堤の一部に欠損が見受けられた(図—8)。また、津波による重油タンクの移動と転倒により付近の道路に重油が散乱していた。この重油タンクはコンクリート基礎の上に据え付けられていたが、特にボルトなどでは固定され

図—7 石巻漁港東端部の海水流入の状況

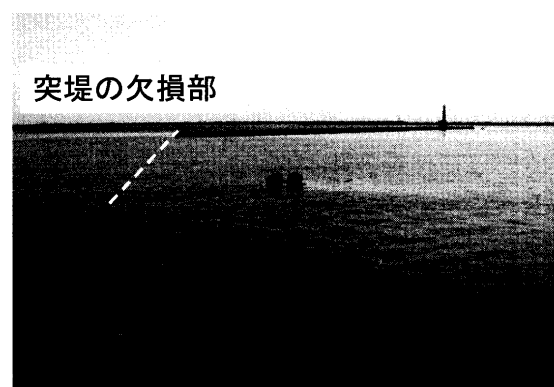
図—8 石巻漁港東防波堤の欠損部の状況

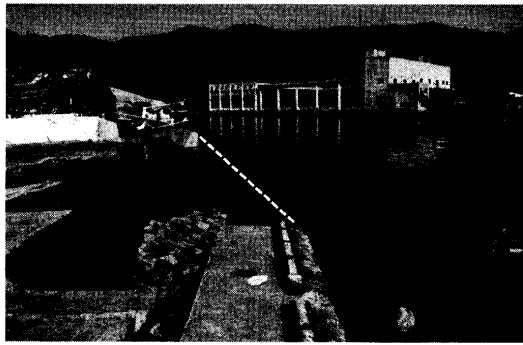
図-10 女川漁港石浜物揚場の護岸欠損部の状況

部が欠損し、舗装コンクリート下部が空洞になっていた(図-10)。また、衛星写真から湾口に設置されていた北および南防波堤が、津波により転倒し消滅していることが確認される(Google Map REF)。ただし、石浜埠頭の一部では3月27日より暫定的に供用が開始されたとのことである<sup>6)</sup>。また、女川町では、RC造建物数棟の転倒が確認されるなど、津波による被害は甚大である。

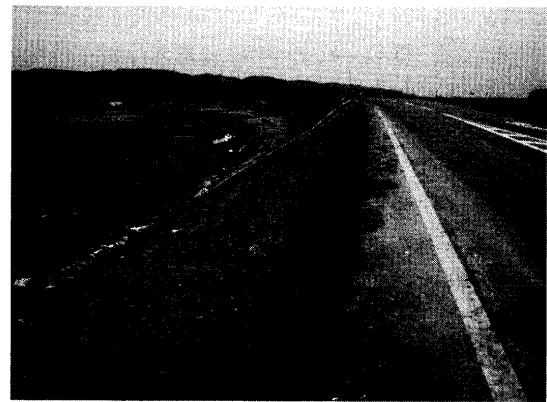
調査時点では、左岸堤防の堤内地は水浸しているものの、水深は水田のあぜ道が見える程度に浅い。一方、右岸側の決壊地点周辺の堤内地は、浸水深が深く排水ポンプ車による排水が行われていた。北上大橋周辺では、図-13に示すように、堤防の川裏側の浸食がはげしいのに対し、川表側についてはコンクリート護岸で保護されていることもあり大きな浸食は見られない。川裏側の浸食

図-13 新北上大橋周辺の左岸堤防の川裏側法面の浸食状況

が大きいのは、越流時の流速が川表側と川裏側とで大きく異なることが原因であるとの報告がある<sup>8)</sup>。

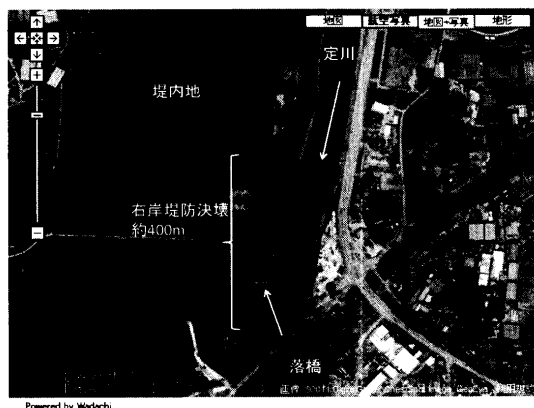
石巻港の西部に河口を有する定川に架かる県道427号線定川大橋左岸取り付け盛土が流失し、橋げたも上流側に流失している(図-14, 15)。また、同地点右岸の堤防が長さ約400mにわたり決壊している。4月25日現在、堤防決壊地点付近に締切りを設置し、排水ポンプ車9台による排水が継続されているとのことである<sup>7)</sup>。

図一14 石巻市定川大橋周辺の被災状況

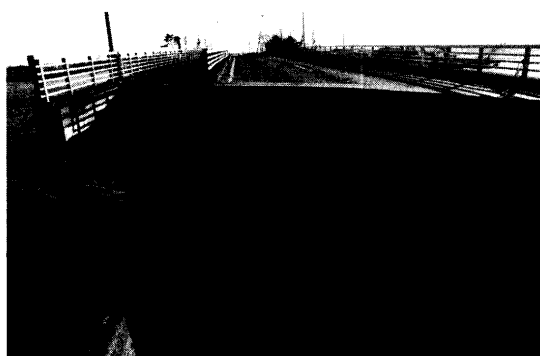
図一15 定川大橋右岸、取付け盛土の流失状況

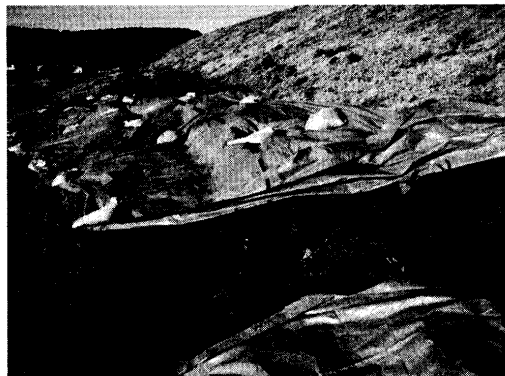
K-Netの加速度記録では、東西成分に約780 galの最大値が記録されている。このあたりの堤防の多くが傾斜1:2で幅広の堤防の上に小段を設け、やや幅の狭い傾斜1:1.5の堤防が築造されている。左岸44.3 k付近では、堤体に生じた亀裂の多くは、小段部と天端のエッジ付近に集中していた(図一16)。地盤図より推察される原地盤の地質は、腐植土交じり粘性土である。堤体は細粒分を含む砂質土主体であるが、亀裂周辺には液状化による噴砂跡は認められなかった。右岸45.4 k付近では、小段に円弧上の亀裂を伴うすべり破壊が見受けられた(図一17)。その付近の天端のアスファルト舗装には長さ約60 mにわたって縦断亀裂が観察された(図一18)。

図一17 北上川中流部右岸(45.5 k)付近の小段に発生した円弧上の亀裂

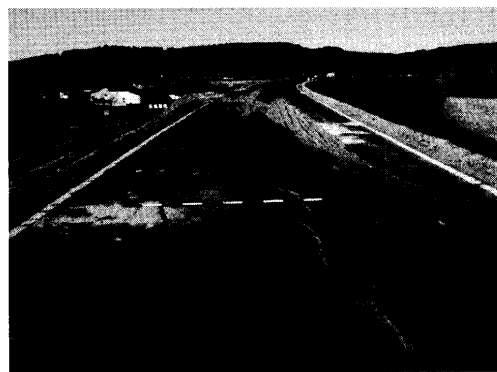
図一18 北上川中流部右岸(45.5 k)付近の堤体天端のアスファルト舗装に発生した縦断亀裂
