## 超過洪水による中小河川の河道災害

### RIVER CHANNEL DAMAGE CAUSED BY EXCESS FLOODS IN SMALL TO MIDDLE SIZED RIVERS

By Yuichiro FUJITA and Haruyoshi KINOSHITA

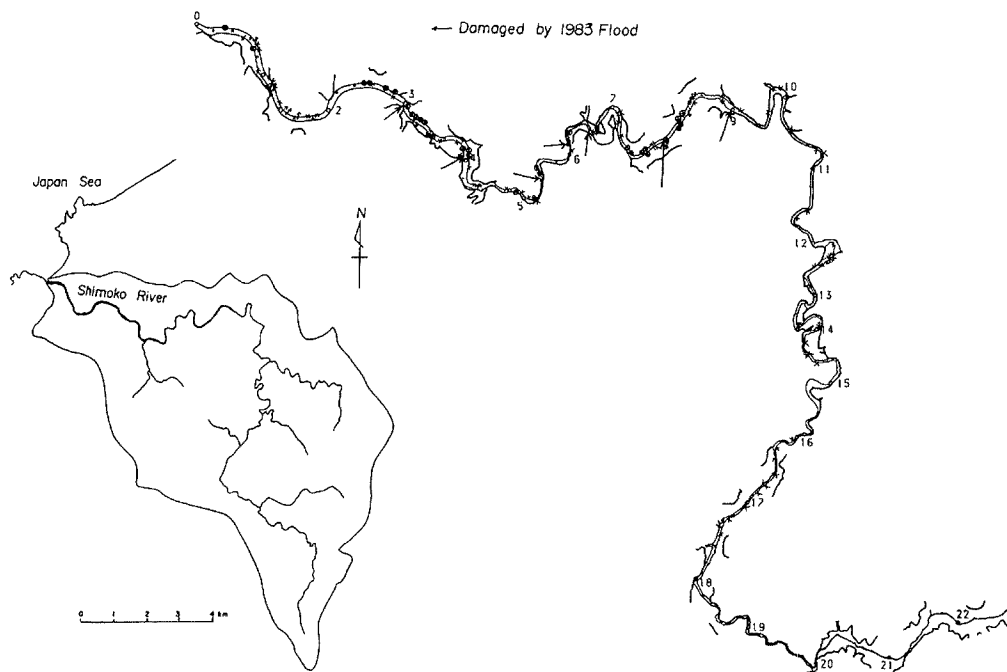
二級河川下府川はFig. 1に示したように、那賀郡金城町から浜田市に流れる流域面積58km<sup>2</sup>、流路延長約24kmを有する小河川であって、Fig. 2のような縦断形状をしている。下府川は7月15日の豪雨でFig. 1に記入したように全川にわたって護岸欠壊や堤防決壊が生じ、甚大な災害を受けた。同図には、1983年豪雨による主な被災箇所も空中写真から読み取って示しているが、今回の被災箇所はそれらを全て含み、さらに広い範囲に及んでいる。

Fig. 1. A plan of the drainage basin of the Shimoko River in Shimane Prefecture (• : damaged levee, × : damaged revetment by 1988 flood).

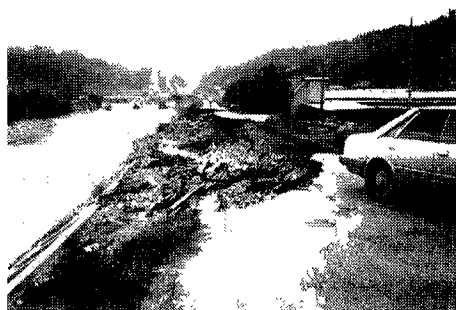
すなわち、河口から9kmまでの谷幅が広く、勾配が平均1/300の比較的緩やかな区間では有堤河道となっているために、Photo. 1に示した7.5～9.0kmの区間のように、破堤を伴った洪水氾濫が起り、堤内田面が洗掘と堆積を被っていたり、Photo. 2に示した3kmから下流の区間のように、辛うじて決壊に至らなかったが、出水中には大量の溢水によって広範囲の氾濫災害が生じていた。これら有堤区間の間の6.0～7.4kmの区間では谷幅が狭いために、現況河道に関係なく洪水流が谷全面を通過して田面に侵食あるいは堆積を生じている。前述の三面張りの護岸による耕地確保の努力はこうした区間の随所に見い出され、Photo. 3のように、護岸の破壊とともにその上流部は局所的に大きく洗掘されている。しかし、堤内部は広い範囲で原形を留めているので、これを83年災害時の空中写真と比較すると、三面張り護岸が

Photo. 2. A eroded levee at the down-stream reach in the Shimoko River.

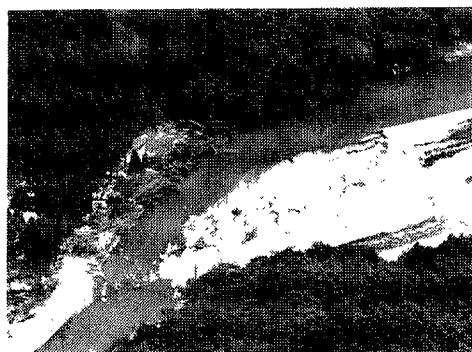
Photo. 3. Whole surface revetment broken completely by overtopping flow.

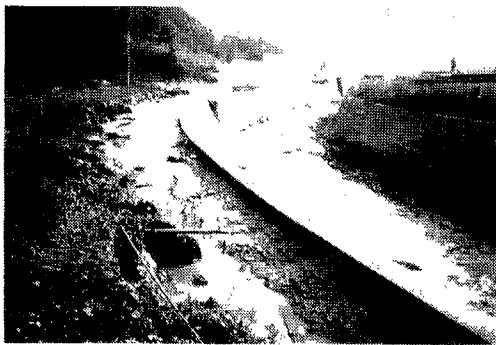
12 km よりも上流では堀込河道となり、主たる河道災害は、護岸災害と洪水流が護岸上部を走るために起こる洗掘であって、両者は多くの個所で同時に生起しているが、強固な護岸の場合には **Photo. 4** のように後者のみが生じており、流速が大きい場合には **Photo. 5** のように護岸が倒れ込んで前者のみが発生している。こうした護岸が前方に傾いて裏込めが沈下するような被災は、**Photo. 6** に示した青川川のように他の河川でも生じていた。さらに、被災護岸が、**Photo. 7** のように、直立して大きなブロック壁のようになっていたり、倒壊して積み重なっていたり、あるいは流体力によって全体として対岸に寄せられていたことも認められている。このような状況から判断すると、大きなコンクリートブロックの練積

Photo. 4. Erosion of free board along the top of revetment.

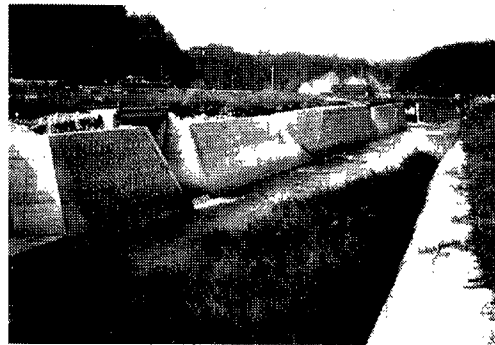
Photo. 5. Collapse of revetment produced by overflowing water.

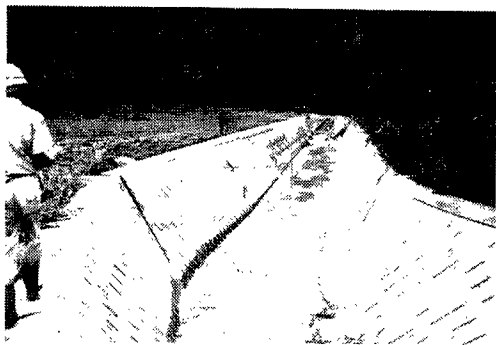
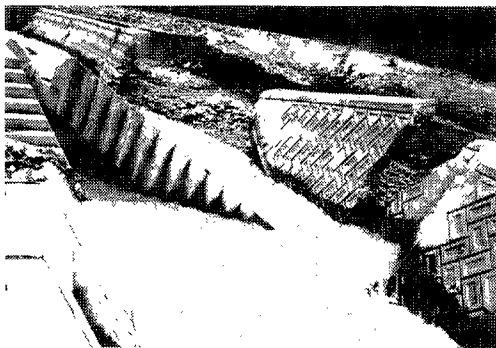
Photo. 6. Slightly damaged revetment in the Aokawa River.

Photo. 7. Severely damaged revetment in the Aokawa River.

実験結果から判るように、法勾配の急な場合では低流速でも溢水するだけで護岸が前方に起立して裏込めが沈下する被災の生じる可能性が示された。さらに、Run N4 のように河岸上の水流が高流速の場合にはこうした護岸の起立傾向が激化されることも見出された。こうした状況の護岸被災は、今回の洪水災害でも **Photo. 6, 7** に示した青川川のように随所で認められている。また、被災護岸が大きな板上のブロックとして壁のように直立していたり、倒壊して積み重なっていたりすることもよく見られたが、Run W4, N2, N4 ではそれらの状況がよく模擬されていた。こうした現象は、いずれも速やかに進行しており、溢水等のなんらかの原因による応力集中で護岸にクラックが入り、そのずれがかなり進行している場合には、高速流に曝された直後に倒壊・流失のような被災状態まで進んでしまう可能性が指摘される。

これを避けるためには法勾配を緩くしていくか、配筋等で護岸を増強していくしか現在のところ方法がないであろう。前者については、中小河川の多くは山間部を流れているために、河道用地と農地が競合していることが普通で、結局農地を削ることになるので施工は困難な場合が多いであろう。一方、後者も経済的な負担が増加することになるので容易ではないが、今後、中小河川への治水投資を一種の社会資本として蓄積していくためには、改修工事をかなりの超過洪水にも耐える恒久的なものとしていく必要がある。この点について検討していく価値は十分あると考えられる。

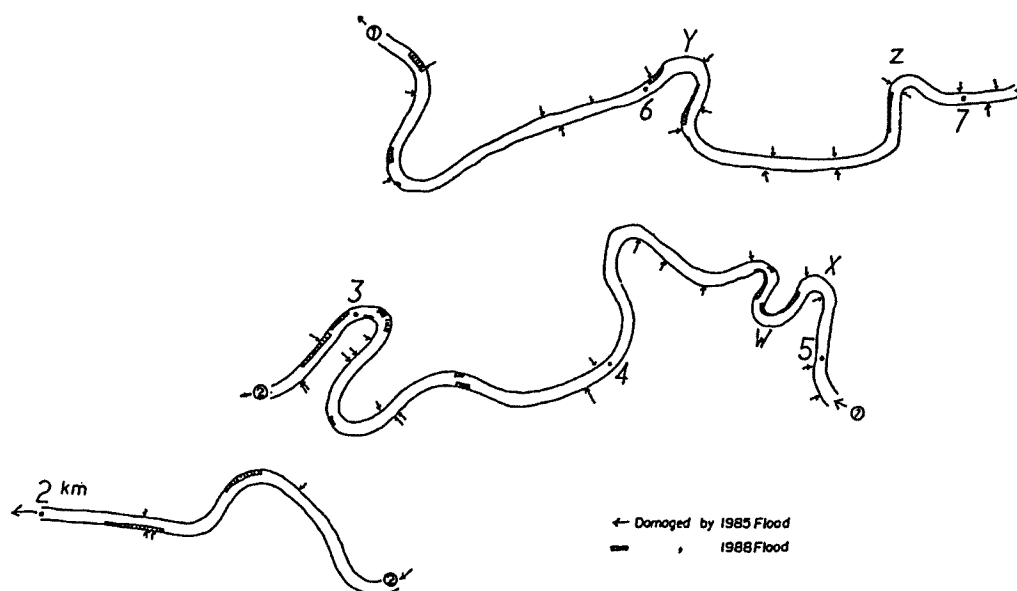
85及び88年の災害について井川川、矢原川のそれぞれ本川合流点から6.8 km、4.5 kmまでの被災箇所を比較すると Fig. 3, 4 のようになり、ともに流量が増加しているにもかかわらず、改良復旧によって河道が強化された結果、被災箇所は下府川などよりも限定されて局所的になり、かなり減少していることが判る。しかし、両災害の被災写真を比べてみた結果では、ほとんどの被災箇所は河道屈曲部であって、85年災害で壊滅的な被害を受けた箇所である。しかも、今回の被災箇所の大半は前回と酷似した被災形態、すなわち、護岸が完全に破壊された上で堤内地が多少とも侵食を受けている状況を呈していた。例えば、井川川では Photo. 8 のように弯曲部を溢れながら流れ下り、内岸に大量の土砂を堆積させつつ、護岸上部の余裕高部分や田面を侵食して、水衝部では Photo. 9 のように護岸を破壊している。また、合流点直上流部のショートカットの区間では、Photo. 10 のように、いずれの弯曲の水衝部でも、内岸側には緩弯曲にもかかわらず3ヶ所で護岸天端を越えるような土砂の堆積があり、逆に緩弯曲の外岸側では水衝部を中心とした護岸及び護岸上部の厳しい洗掘と用水路や橋梁の流失が生じている。一方、矢原川でも同一の箇所、水衝部の護岸を越えて洪水流が走り、大規模な護岸倒壊を引き起こすとともに、堤内地を激しく

Fig. 3. Damaged reaches in the Igawa River by 1985 and 1988 floods.

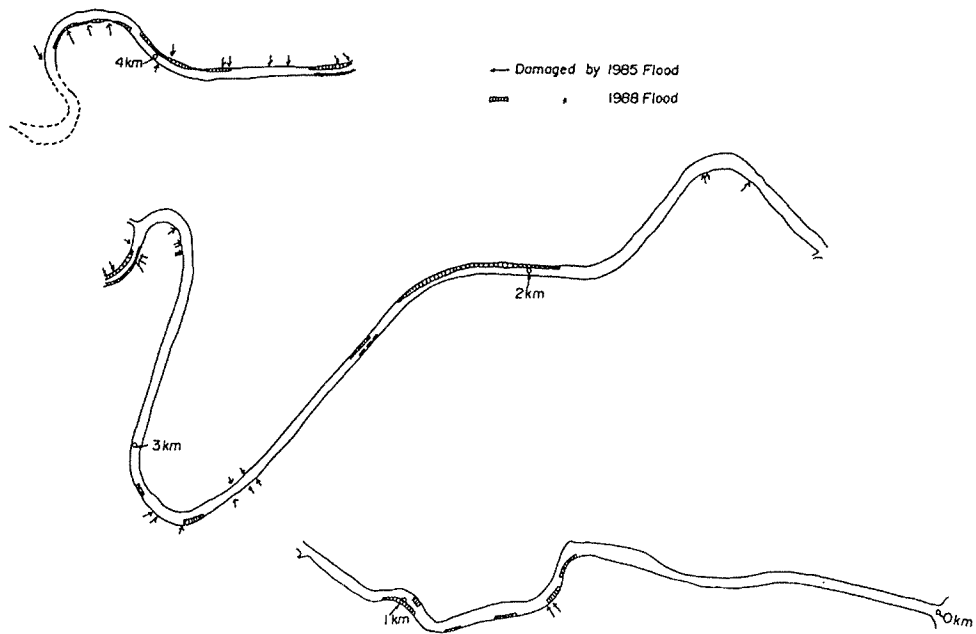
Fig. 4. Damaged reaches in the Yabara River by 1985 and 1988 floods.

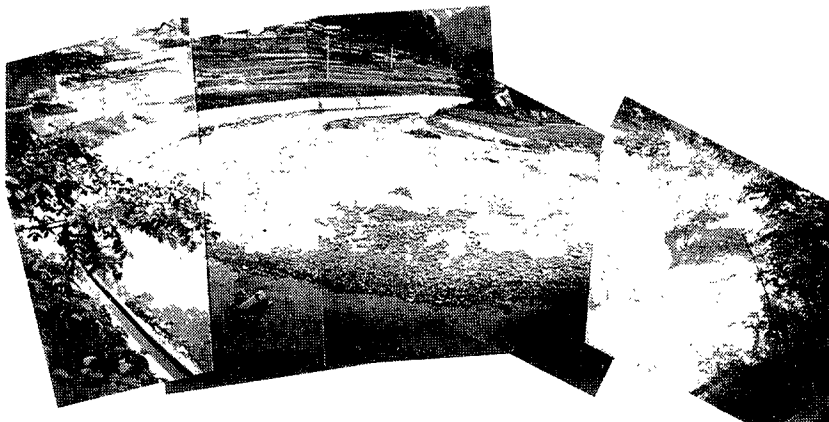
Photo. 8. Sedimentation at a curved reach in the Igawa River (X bend, see Fig. 3).

流送土砂の多い場合の河床変動のもう一つの大きな特徴は、Photo. 8 に示したような弯曲部の内岸における著しい土砂堆積である。この堆積は、85年災害時の方がより顕著であったが、今回の出水でも多くの弯曲部で堆積土砂は護岸天端まで達していた。このような堆積は河積を減少させ、上流側の溢水を生じるとともに外岸側の水位上昇を激化させて護岸上の河岸侵食を誘起し、護岸の倒壊を招くことがある。改修計画の河道法線形状の曲率半径、河道幅、水深の選定に当たってはこうした河床変動にも留意しておくことの重要性が痛感される。

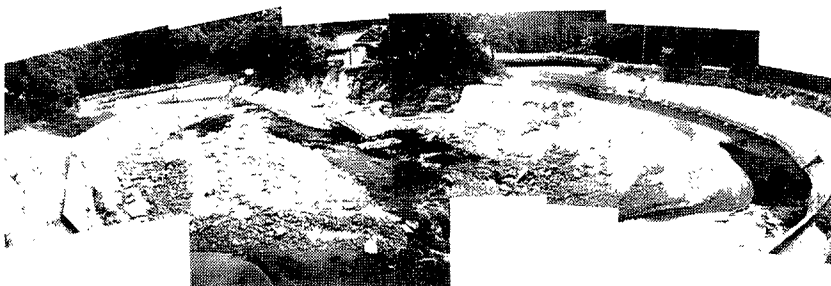
Photo. 9. Collapsed revetment along the outer bank in a curved channel in the Igawa River (W bend, see Fig. 3).

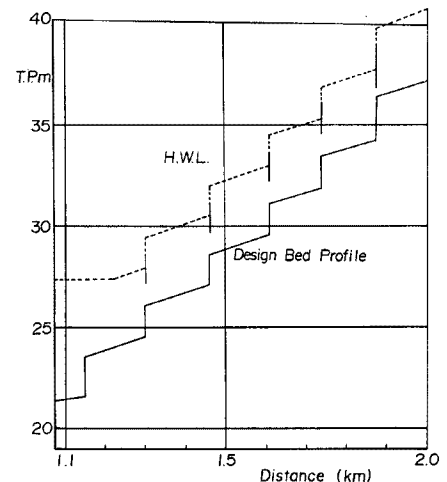
土砂の生産供給が顕著でなかった今回の出水では、河床上昇の著しい区間は井川川の最下流部と弯曲部のみである。このうち、ショートカットのなされた井川川最下流部の河床縦断形状は、計画<sup>15)</sup>によるとFig. 5のように900 m弱の区間に2 m級2基、1.5 m級4基の落差工を入れ、1/200~1/400の河床勾配を保たせようとしている。しかしながら、河床には局所的ではあるにせよ護岸天端まで土砂の堆積しているところが3ヶ所もあるので、洪水中にこれらの床固めが有効に機能していたとは考え難い。落差工が有効に機能しなければ洪水流は射流状態で流下し、護岸や他の河川構造物に甚大な被害を与えるものと予想さ

Fig. 5. Bed profile of a cut-off reach in the Igawa River.
