# ヘリウム回収ガスバッグの油混入および流出の原因と対策

○西崎 修司<sup>A), B)</sup>、多田 康平<sup>A), B)</sup>

京都大学工学研究科技術室<sup>A)</sup>、京都大学環境安全保健機構低温物質管理部門<sup>B)</sup>

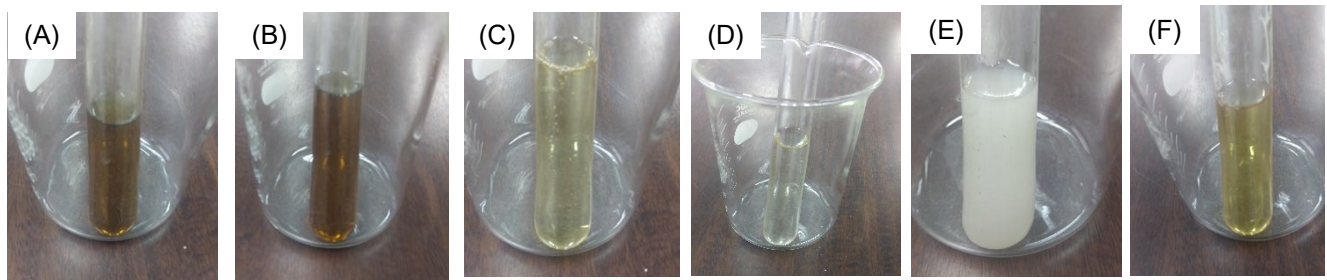
ガスバッグ、および回収配管から出てきた液体とポンプ油の色を比較した（図7）。図7の（A）から（F）のラベルは、図3の配管の位置と対応させている。（A）は、ガスバッグから流出した油で、かなり茶色が濃い。500 mL 程度を容器に確保できたが、総流出量は、その数倍の数リットルにも及ぶと見込んでいる。（B）は、ガスバッグ入口の回収配管から出てきた油で、若干量確保した。（A）と同じ濃い茶色であり、（A）と同じ成分だと考えられる。（C）は、フィルター前の回収配管から出てきた油で、約1リットル確保した。（A）と異なり薄い黄色でガス

バッグ内で酸化、もしくはガスバッグとの化学反応により、色が濃くなる可能性も考えられる。（D）は、サブステーションのロータリーポンプの油であり、ほぼ無色透明に近く、酸化などにより、（C）の色に近づく可能性がある。

図7 油の色比較：（A）ガスバッグからの流出油、（B）ガスバッグ入口、（C）フィルター前、（D）サブステーションのロータリーポンプ油、（E）ガスバッグ出口、（F）回収圧縮機の潤滑油

ガスバッグ、および回収配管から出てきた混入物と潤滑油の色を比較した(図7)。(E)は、ガスバッグ出口の回収配管から出てきた油で、若干量確保した。色は白濁しており、ガスバッグから流出した(A)と全く異なる成分だと考えられる。見た目から水と油が混合したドレン成分と同じと考えられる。(F)は、回収圧縮機の潤滑油で、薄い黄色に近く、(E)とは、別成分である。

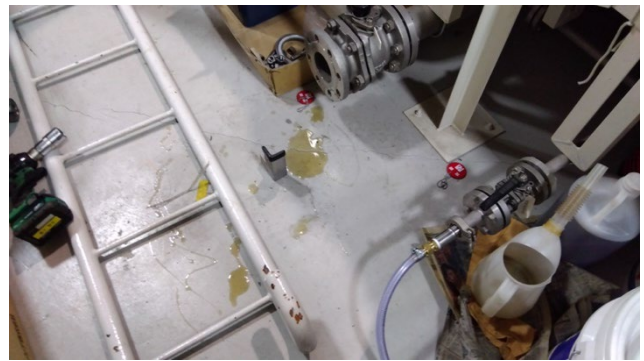
ガスバッグ増設のため、ガスバッグ入口配管を切断した所、フィルター後の配管は、若干の油が出てくる程度で、大量の油が流出するほどではなかった

図8 ガスバッグ入口配管からの油漏れ

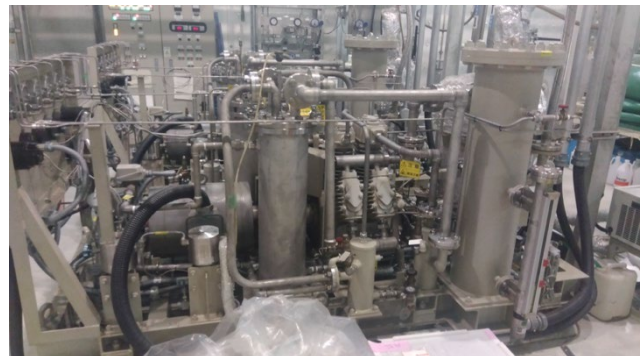
ガスバッグの二次側を見ると、ガスバッグにヘリウムガスが十分溜まると、回収圧縮機(図9)が稼働し、ヘリウムガスを15 MPaまで加圧し、油水分離器で油を除去後、高压ガス乾燥機で水分を除去し、長尺カードルに貯蔵する。ガスバッグ出口から油が混入するには、ヘリウムガスが逆流するしかない。ヘリウムガスの逆流は、運転停止工程や長時間運転中の圧抜き工程のように回収圧縮機が高压運転状態から圧力を下げる時に、溜まった圧力をガスバッグに戻す工程で発生する。回収圧縮機の入口には、油が不純物として含まれるドレンを貯める容器があり、逆流の際にドレンがガスバッグに混入する可能性がある。実際、回収圧縮機A号機から出るはずのドレンが数年間出て来ず、行方不明であり、ガスバッグに混入した可能性も考えられる。

図9 回収圧縮機

ドレンが逆流してガスバッグに混入する可能性も捨てきれないため、ガスバッグと回収圧縮機との間にフィルターを設置することを検討中である。

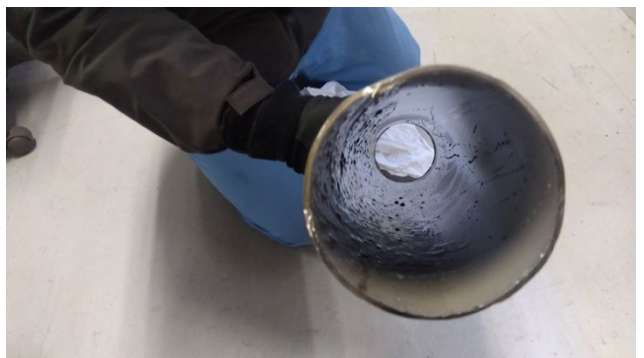
ガスバッグ増設のため、ガスバッグ出口配管を切断した所、配管内側にドレンが付着しており、ガスバッグにドレン混入の可能性が考えられる(図10)。

図10 ガスバッグ出口配管に付着するドレン
