## 台風9807号による強風災害について ——その2：奈良盆地における建物被害——

丸山 敬・桂 順治・林 泰一・奥田泰雄

## Strong Wind Damages by Typhoon 9807 Part 2: Building and house damage in Nara Basin

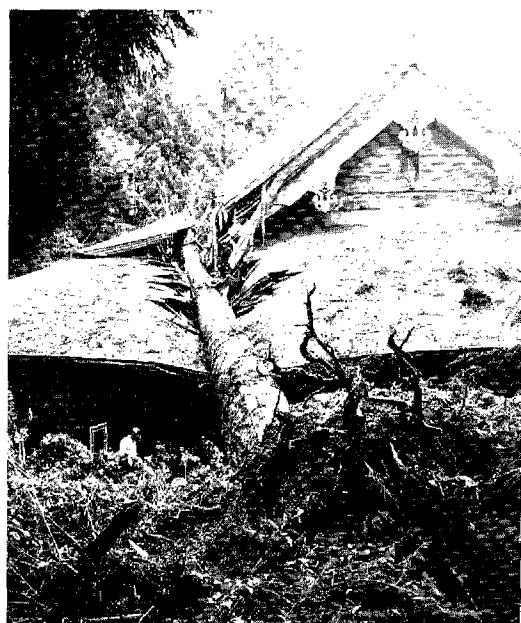
Photo 1 Roof damage by huge tree collapsing from the root (Syakadou at Hieizan Enryakuji-Temple)

一方、今回の台風による強風被害は、室生寺の五重塔や比叡山延暦寺の釈迦堂（Photo 1）等、歴史的建造物の被害が多かったのも特徴であり、近畿圏の主な歴史的建造物の被害をまとめると Table 1 のようになる。歴史的建造物の被害に関しては瓦や銅板等の屋根葺材や軒、雨戸等、部材の破損を除くと、Photo 1 に示すように建物近くの倒木による被害が目立った。とくに歴史的建造物の周囲には古木が多く、杉や檜の巨木が倒れることによる被害がほとんどで

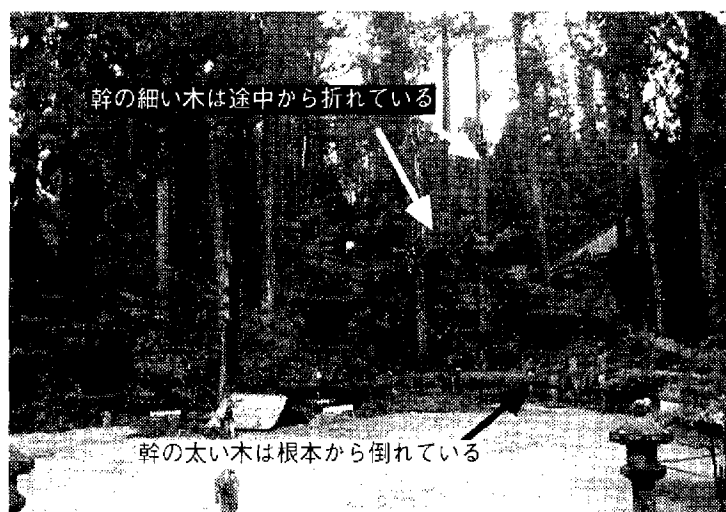
Photo 2 Collapse of huge trees from the root and breaks of slender trees at the middle part

あった。倒木の場合、Photo 2 に示すように幹の細い樹木では曲がったり、途中から折れる場合が多いのに比べ、背が高く幹の太い樹木の場合、風によって根元にかかる転倒モーメントに根および周りの地盤が耐えられなくなって、幹が折れるよりも先に根元から倒れる場合が多いようであった。

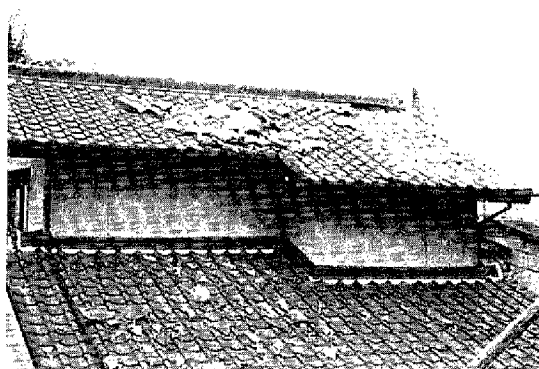
Photo 3 Strong wind damage to roof tiles on the eaves heading to north

が分布しており，全壊率では五條市が，半壊率では御所市が，全壊率，半壊率，一部損壊率を合わせた建物被害率では，新庄町や田原本町の被害率が高かった。被害を受けた建物のうち，屋根瓦の飛散は，Photo 3 に示すように南から西側の軒やけらばに被害が多く見られた。また，Photo 4 に示すように古い民家の西に面した切り妻面の剥落も見られ，奈良盆地内で最大風速が見られた風向に一致していた。
