# 1978年9月16日に潮岬を襲った竜巻について

石崎 潑雄・光田 寧・林 泰一

TATSUMAKI AT SHIONOMISAKI ON 16TH SEPTEMBER, 1978

## Synopsis

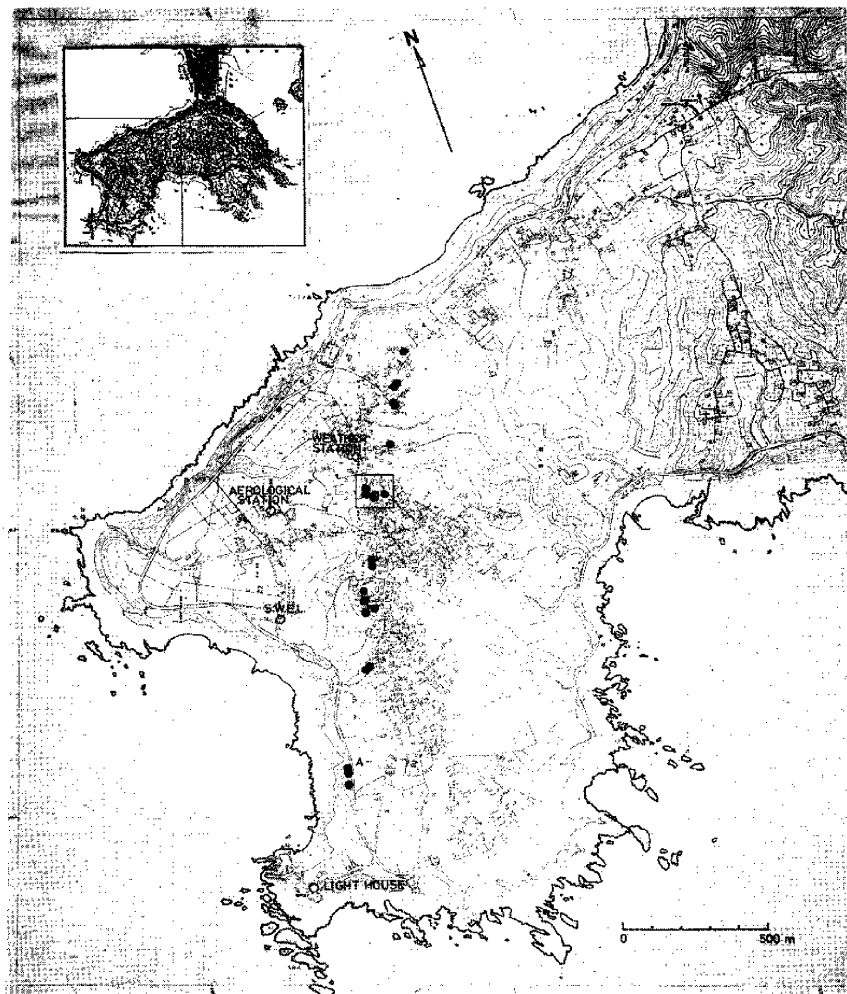
Fig. 6. Distribution of damages by the Tatsumaki. A is the position of destroyed vinyl plastic greenhouse of Photo. 1.

Fig. 6 に、被害の分布を示す。被害が発生したのは、潮岬の西部で 南々南から北々東に帯状に分布しており、その長さは 1.6km、その幅は 30~150m をもっていた。被害の南限は芝古地付近のビニルハウスの破壊である。この地点は、灯台の北々東 450m にある。ここから、竜巻の北上につれて被害が起こっているが、その分布は、図に示すように、進路に沿って、かなり不均一である。最も被害が集中して発生したのは、Fig. 6 の分布図中に実線で囲んだ部分である。この部分を拡大して図示したものを、Fig. 7 に示してある。図中の矢印は、瓦などの飛散物の方向を示している。この図から明らかなように、道路をはさんで東側と西側では、飛散方向が反対になっている。すなわち、東側では北へ飛び、西側では南へ飛んでいるこれは、この付近で竜巻の中心の経路と道路とが交差していて、道路の両側で、竜巻による風の向きが逆になっていることを示している。つまり、低気圧性の旋回風系の通過を意味している。また被害の幅は道路の東側で約 70m、西側で 40m と、東側の方が広がっている。竜巻の進行方向が北々東であるので、その進行速度の分だけ東側の方が風速が大きく被害の幅も大きくなったと説明できる。以下個々の目立った被害について述べる。Photo. 1 には、Fig. 6 の中に A で示したビニルハウスの破壊のようすを示す。アーチ型の鋼管が上から押しつぶされたような形で折れ曲がっていた。このようなビニルハウスの破壊は、全部で 6 件発生したが、いずれもビニルのおおいをかおせて使用中のものに限られていた。Photo. 2 は、倒壊したコンクリートブロック塀である。この被害は、Fig. 7 の右上の地点で発生したもので、塀の高さは 1.5m、幅 12m で、地中に埋まっている部分は 30cm であった。今回の竜巻の被害の中で最も多く発生したのは、屋根瓦が飛んだものである。Photo. 3 に、この一例を示す。この種の被害では、いずれも風下側の瓦が吹き飛ばされている。これは、風下の屋根面が負圧になり、瓦が吹き上げられて飛ばされたものである。その他、釘で打ちつけた板壁が浮上がった例があった。

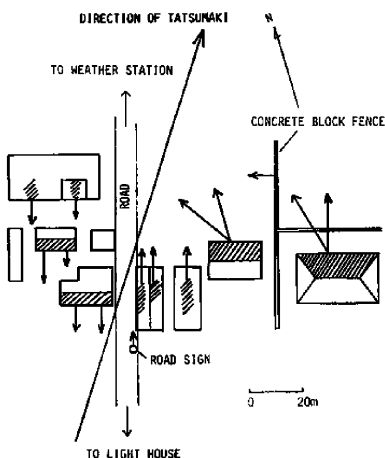
Fig. 7. Details of the area enclosed with a square in Fig. 6.

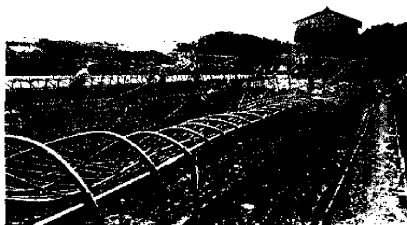
Photo. 1. Damage to a vinyl plastic greenhouse. Its position is pointed A in Fig. 6.

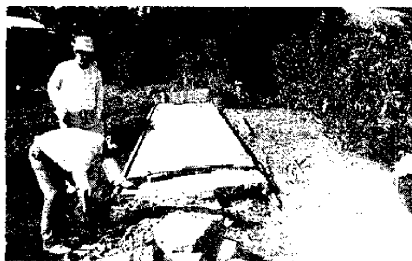
Photo. 2. Damage to a concrete block fence.

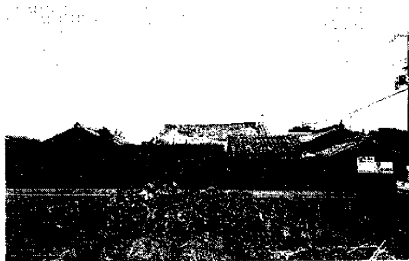
Photo. 3. Damage to a tiled roof.

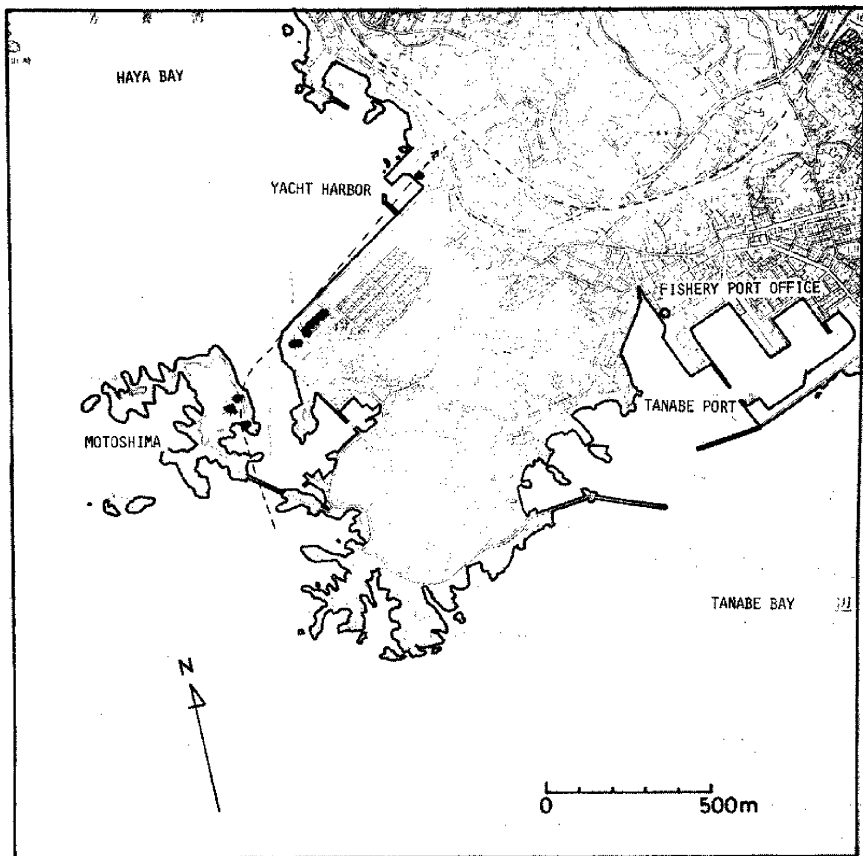
被害の分布は、Fig. 13 に示す。被害は、南西から北東への細長い帯状に発生し、その長さは、約 1km、その幅は 50～15m であった。目撃者の話を総合すると、この竜巻は、元島の南の海上で発生し、水しぶきを上げながら、堤防を乗り越え 元島にある旅館「元島館」を直撃し、海上を渡って、再び上陸した。上陸直後に、乗用車数台を巻き上げたり、移動させたりした。さらに、人家数ヶ所に被害を与えたあと、直進して、ヨットハーバーで係留中のヨットや、陸揚中のモーターボートを持上げて海中へ落としている。その後 山へ上がって消滅したらしい。Fig. 13 の中の破線で、その経路を示す。

Fig. 13. Distribution of damages by the Tatsumaki. The dashed line is the path of the Tatsumaki.

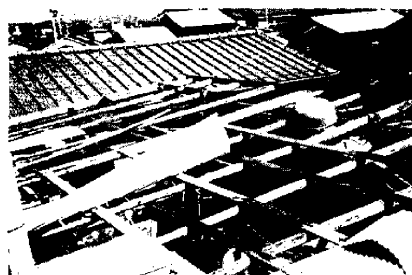
Photo. 7. Roof failure due to uplift.

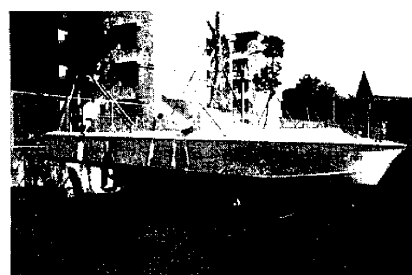
Photo. 8. Damaged mortarboat at Yacht Harbor.
