## 2014年長野県北部の地震とその被害調査

### Field Reconnaissance of Earthquake Disaster during 2014 Northern Nagano Earthquake

後藤浩之・土井一生

#### Synopsis

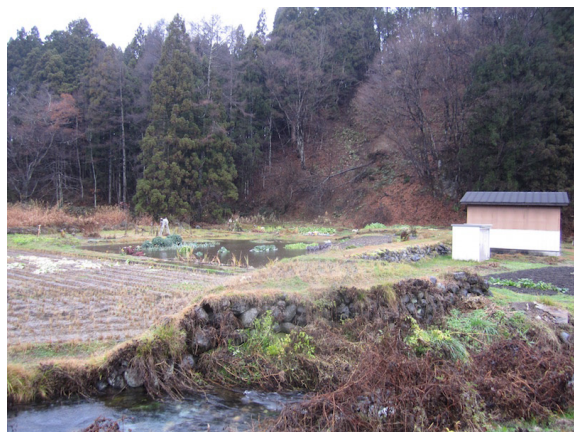
SAR干渉画像（国土地理院, 2015）によると、震央の南側、余震域の西側上端部において地表変位の不連続が観察されている。これが糸魚川-静岡構造線断層系の一部である神城断層にほぼ一致することから、神城断層に沿った地表断層の出現が考えられていた。現地踏査により確認された地表断層長は約9km, 最大上下変位は90cm（Photo 1）と報告されている（日本地震工学会2014年長野県北部の地震に関する調査団, 2015, 等）。

Photo 1 Surface faulting (up-lift about 90cm) at Shiroyama area.

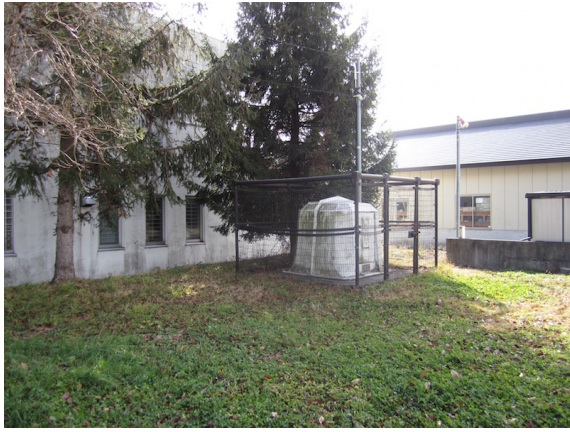
Photo 2 K-NET NGN005 station.

震度5強を観測したK-NET白馬は白馬村役場敷地内に設置されている（Photo 2）。白馬村役場周辺では目立った被害は確認できなかった。白馬村によると、白馬村全体の人的被害として重傷3名、軽傷20名、家屋被害（住家）として全壊家屋42棟、大規模半壊・半壊34棟が報告されている（白馬村、2015）。家屋被害は堀之内地区、三日市場地区に集中しており、これは白馬村役場から5kmほど南に離れている（Fig.4）。

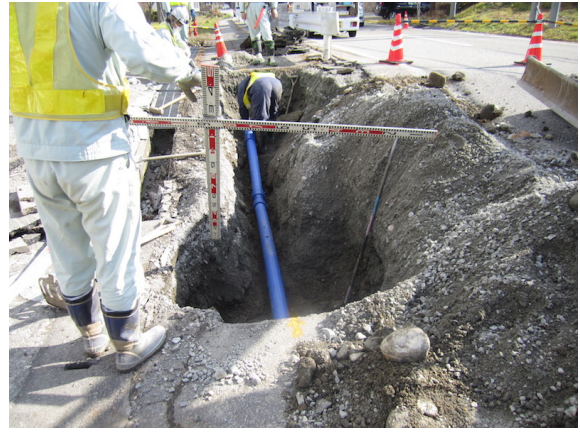
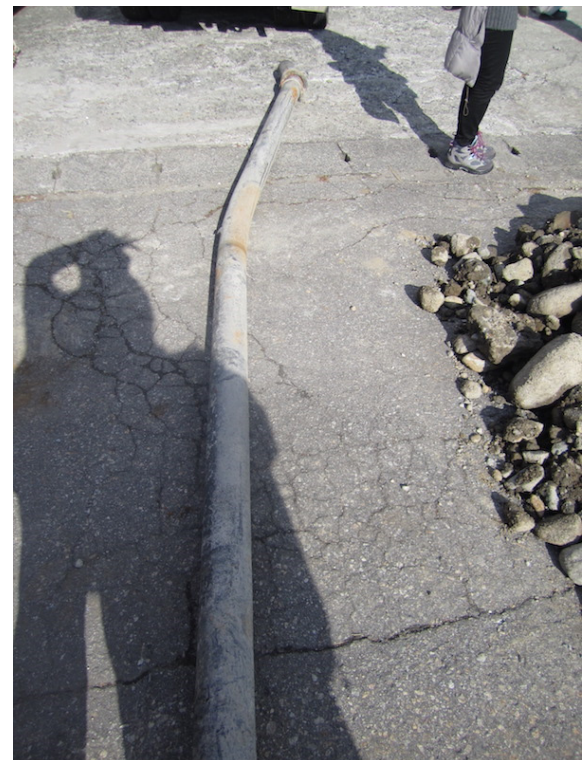
Photo 3 Replacement of water pipe due to the surface fault damage (up-lift about 40 cm).

K-NET白馬より500mほど東に位置する大出地区では、上下変位40cmほどの地表断層が表れており、断層変位に伴う水道管の被害が発生していた（Photos 3）。ただし、断層変位が関わらない箇所での地震動による建物被害はほとんど見られなかった。白馬村役場によると大手地区では家屋被害（住家）として全壊家屋1棟、大規模半壊・半壊4棟が報告されている（白馬村、2015）。

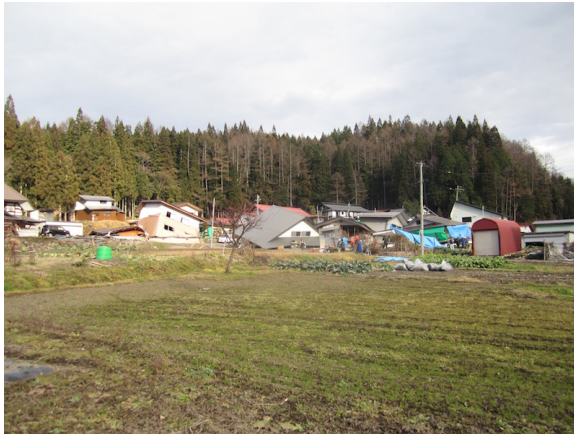
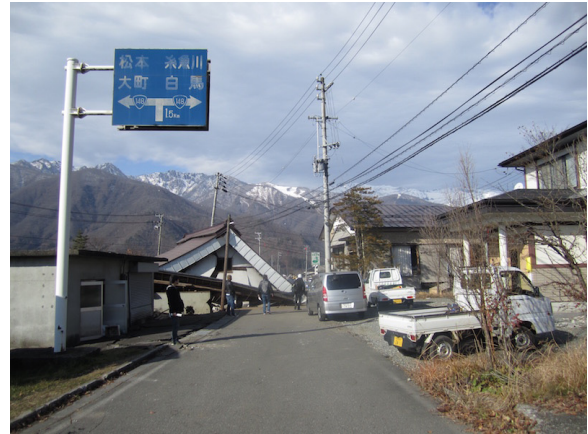
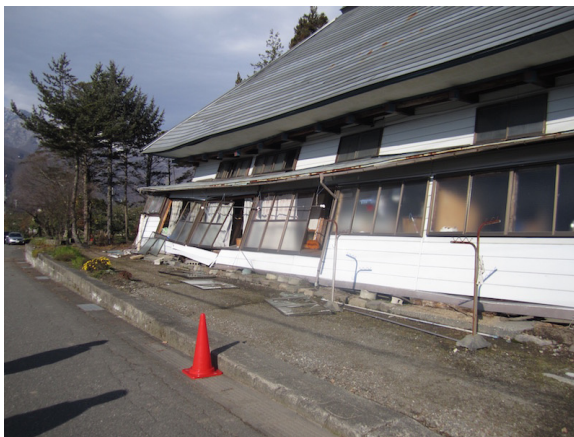
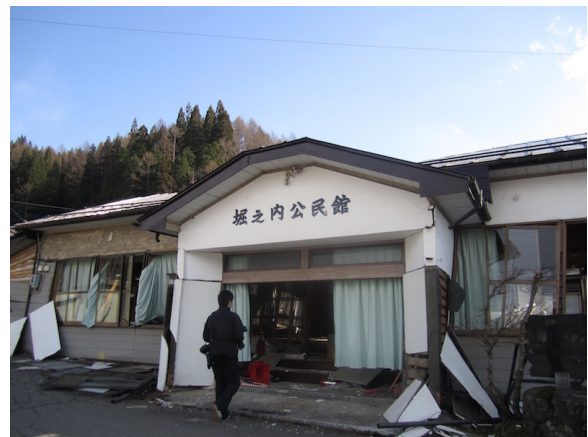
一方、堀之内地区、三日市場地区では、顕著な建物被害が発生していた（Photo 4）。堀之内地区では、建物被害に加えて地盤に開口亀裂が発達していることも特徴的であった。白馬村役場によると堀之内地区では家屋被害（住家）として全壊家屋33棟、大規模半壊・半壊14棟が、三日市場地区では全壊家屋6

Photo 4 Damage of residential houses in Horinouchi area.

棟、大規模半壊・半壊12棟が報告されている（白馬村，2015）。

大出地区と堀之内地区はいずれも震源断層直上に位置する。また、堀之内地区における地表断層の出現については様々な見解がある一方、大出地区で明瞭な地表断層が現れていたことは事実であるため、地表断層の上下変位量の大小と被害の大小とが対応しているとも考え難い。建物の構造種別・建築年代が両地区ではほぼ同程度であると仮定できるのであれば、両地区に見られた被害の差は、地震動等の作用の違いによるものと考えられる。地震動の違いは、断層破壊の不均質性によるものと、地盤震動特性の違いによるものと考えられるが、地盤震動特性は余震観測により定量的に評価できるため、両地区で臨時余震観測を実施した。

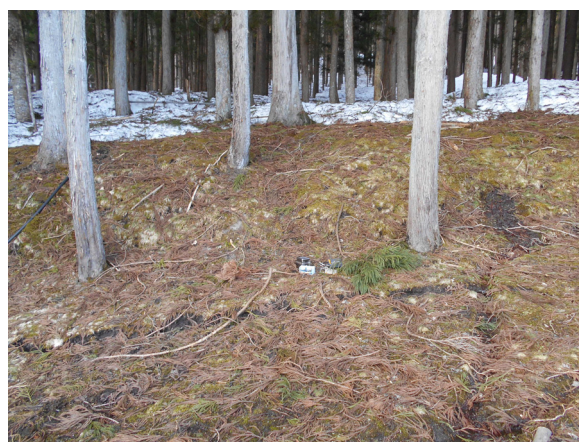
背後斜面においては、内部および縁辺部の多くの場所で、等高線に沿う方向の開口亀裂、段差亀裂、または、開口段差亀裂が認められた(土井ほか, 2015)。それらの変位はおおむね 5-10 cm 程度、長さは数 m 程度であった。長さがもっとも長い段差亀裂は森林部分と集落の境界付近に見られ、段差 5 cm 程度、長さは数十 m に及んだ(Photo 6, 新潟大学災害・復興科学研究所, 2014)。

また、森林部分から集落に至る境界付近には融雪に伴う湧水が見られた(Photo 6)。これらの湧水は、750 m の等高線の沿う複数の場所において見られた(Photo 7)ことから、斜面の傾斜がゆるやかになる森林部分と集落の境界付近においては地下水位が非常に浅く、少なくとも融雪期には地下水位が地表付近まで上昇することが認められた。

Photo 6 Long step-like crack and a spring point.

堀之内地区の背後斜面における変状は、いずれも等高線とほぼ沿う方向を示し、かつ、伸張の特徴を持っていた。等高線と平行な北西-南東方向に小規模な谷状や段差状(Photo 6)の微地形が観察され、小さな池が存在した。これらのことから、堀之内地区の背後斜面は、少なくとも、標高差30 m 程度、長さ150 m 程度、幅100 m 程度の領域で、地すべり地形・変位の特徴を呈することがわかった。

また、Photo 6 に示される段差亀裂のすぐ背後には比高 1 m 程度の段差地形が見られ、繰り返しの地震などの折に同様の変位を呈し、このような地形が作り上げられてきたと考えられる。

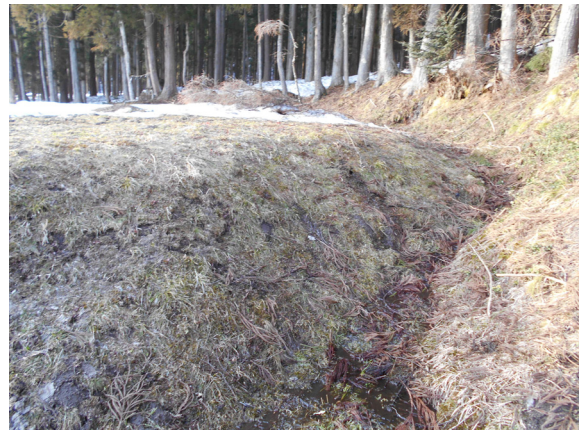
Photo 7 Spring points behind the Horinouchi District.
