## 比良山麓におけるシシ垣遺構の実態と解体要因

- 滋賀県旧志賀町の 9 地区の事例から -

A Study of current condition and demolishment of the Stone-Based Wild Boar Defense Walls Relics at the Foot of Mt. Hira

- Case Study of Nine Districts of Former Shiga-cho, Shiga Prefecture -

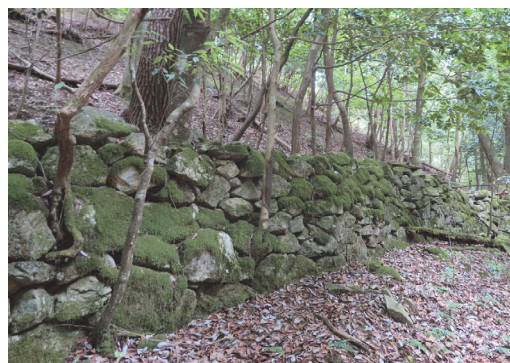
シシ垣は、猪垣、鹿垣、猪鹿垣、さらには獅子垣と様々な表記される。その形状は、集落と耕作地を山林と切り離すように境に垣を構築する分界型（長城型）と集落や田畑の周りを囲うように垣を構築する圍繞型（城郭型）の 2 つに大きく分類される<sup>5)</sup>。また、その構造および材質は石垣、土塁、土壁、竹または木柵などがあり、高さは 1m~1.5m ほどである。石垣の場合、その高さは低くなっている。これはイノシシは飛び上がる力が弱く低い垣で十分であったためとされ、鹿対策として、石垣の天端に柵を付けたともいわれている<sup>6)</sup>。写真 1 に山林に残る北小松地区のシシ垣を示す。

写真 1 北小松地区のシシ垣の様子

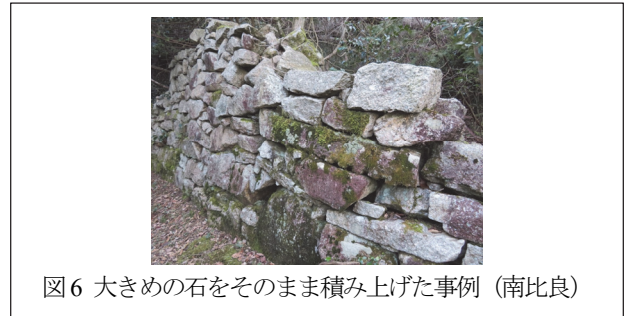
古地図および古文書において木柵があったことが分かっているが、実測調査で確認できたシシ垣はすべて石積で、石壁に分類される。また、場所によっては石柱もみられた<sup>12)</sup>。現存するシシ垣の高さは 0.4m~1.9m と地区や場所によってまちまちであるが、保存状態が良い平均的なシシ垣の高さは約 1.0m~1.5m であった。また、多くのシシ垣は底部（基礎部）が上部（天端部）より広い台形をしており、底部は幅約 1.0m~2.0m、上部は幅約 0.8m~1.5m がであった。側面には大きめの石を配し、その間に小石（割栗石）を詰めていた。一方、南比良では、大きめの石をそのまま積み上げたものも確認できた（図 6）。さらに、北比良と南小松では、この地域の宅地の塀にも使われている石柱（高さ 100cm~140cm）が使われている場所もあった。昭和 9 年に書かれた報告によると、木戸でも石柱によるシシ垣があるとの記載があるが、本調査では見つけることが出来なかった<sup>12)</sup>。

図 6 大きめの石をそのまま積み上げた事例（南比良）

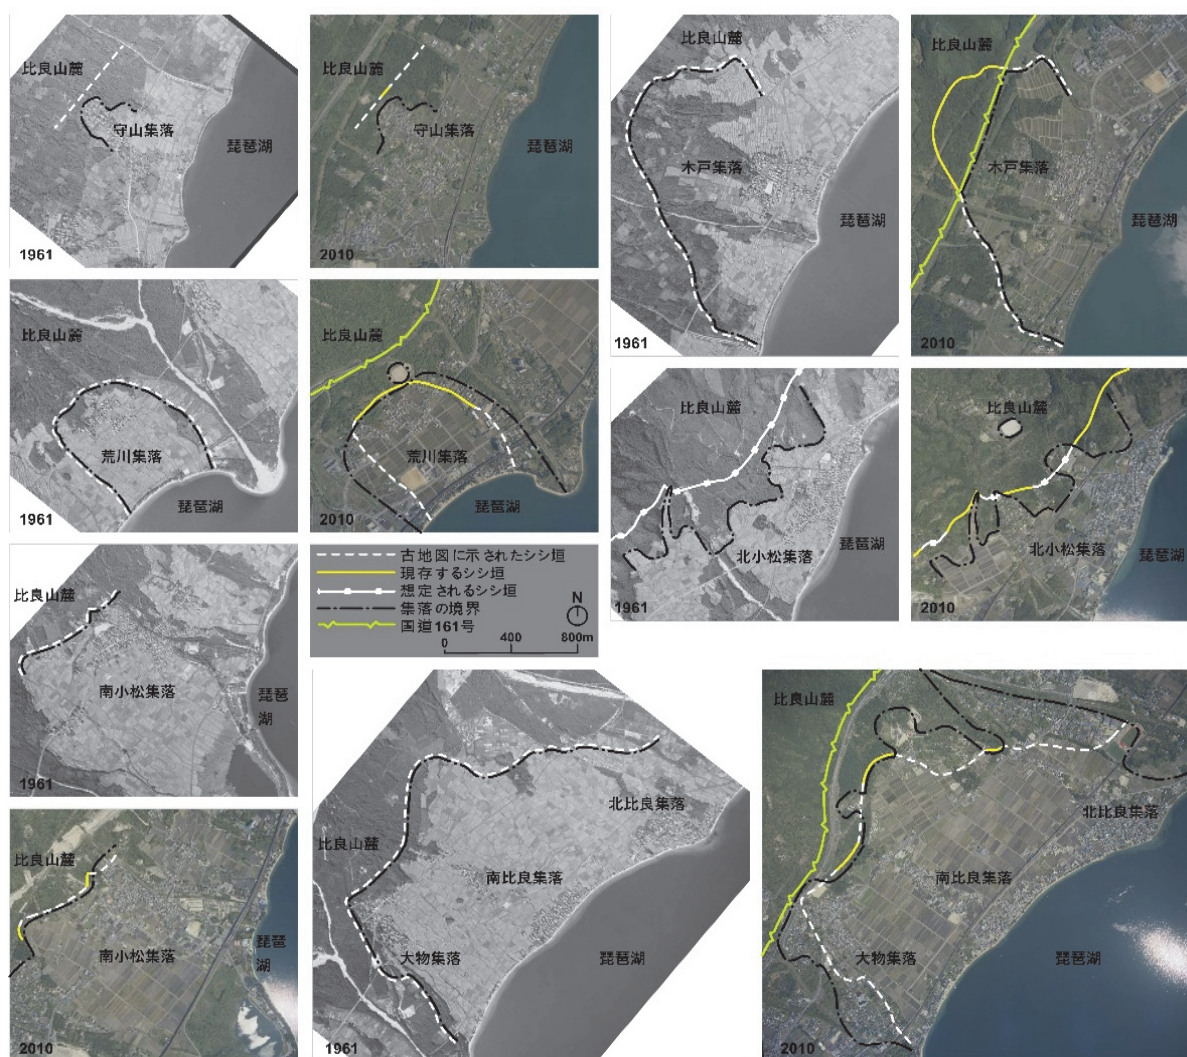
ぼ同じ 2010 年の航空写真による集落配置の変化とシシ垣の配置を示す。白の点線は古地図に示されたシシ垣を、黒点線は村境を示す。いくつかの地区では、新たに建設された国道 161 号線がシシ垣が配置されていた場所に近いまたは交差しているため、別途その配置を示した。ここでは、シシ垣と村境（集落位置）との間に生じたズレの要因を考察する。表 3 にシシ垣の

地域開発が始まる 1960 年代以前、シシ垣が集落の境界線であった。しかし、土地開発が進むと、これらの境界の外側に住宅開発が行われ、シシ垣と新たに形成された村の境界とが沿わない形へと変化していった。このため、囲繞型のシシ垣を有していた地区の領域（農地と住居の両方を含む）の拡大が、シシ垣の解体につながった主な理由であることが推察される。特に大物地区の場合、住宅地が地域の自然や地形的環境が考慮されない形で拡大しており、その差がより大きくなっている。

シシ垣は、土地開発の影響を部分的に受けているものの、集落の拡大よりも、戦中戦後の混乱期において厳しい生活を迫られた住民の一部がシシ垣に使用されていた石を転売したためにその破壊が進んだことが聞き取り調査でも確認されており、大きな変化は無かったことが分かる。

と集落の境界が形成された。その結果、もともと農地に沿っていたシシ垣が、新たに形成された集落エリアに位置したケースが 43.4% に達し、その多く (90.6%) が取り壊されていた。

対照的に、森林の中に残されたシシ垣は全長約 4,163 m に相当 (58%) し高い割合で残っていることが分かった。このように、土地利用の変化に伴い防御柵としての機能の喪失が、シシ垣の解体の主な原因である考えられる。具体的には、木戸村 (915.7m) と北小松村 (1,225.1m) を中心に森林地帯に多くのシシ垣が残っており、かつて広大な農地が森林部分にも広がっ

図 7 1960 年と 2010 年の地図分析による集落とシシ垣の配置変化
