# 和知ダムのゲート事故について

矢 野 勝 正

## ON THE EVENT OF THE GATE DESTRUCTION OF THE WACHI-DAM

By *Katsumasa YANO*

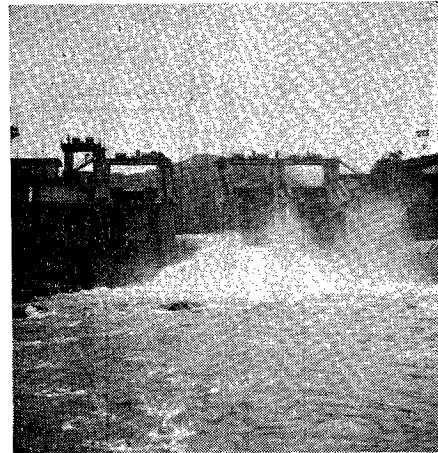
Photo. 1 General View of Wachi-dam after destruction of the gate.

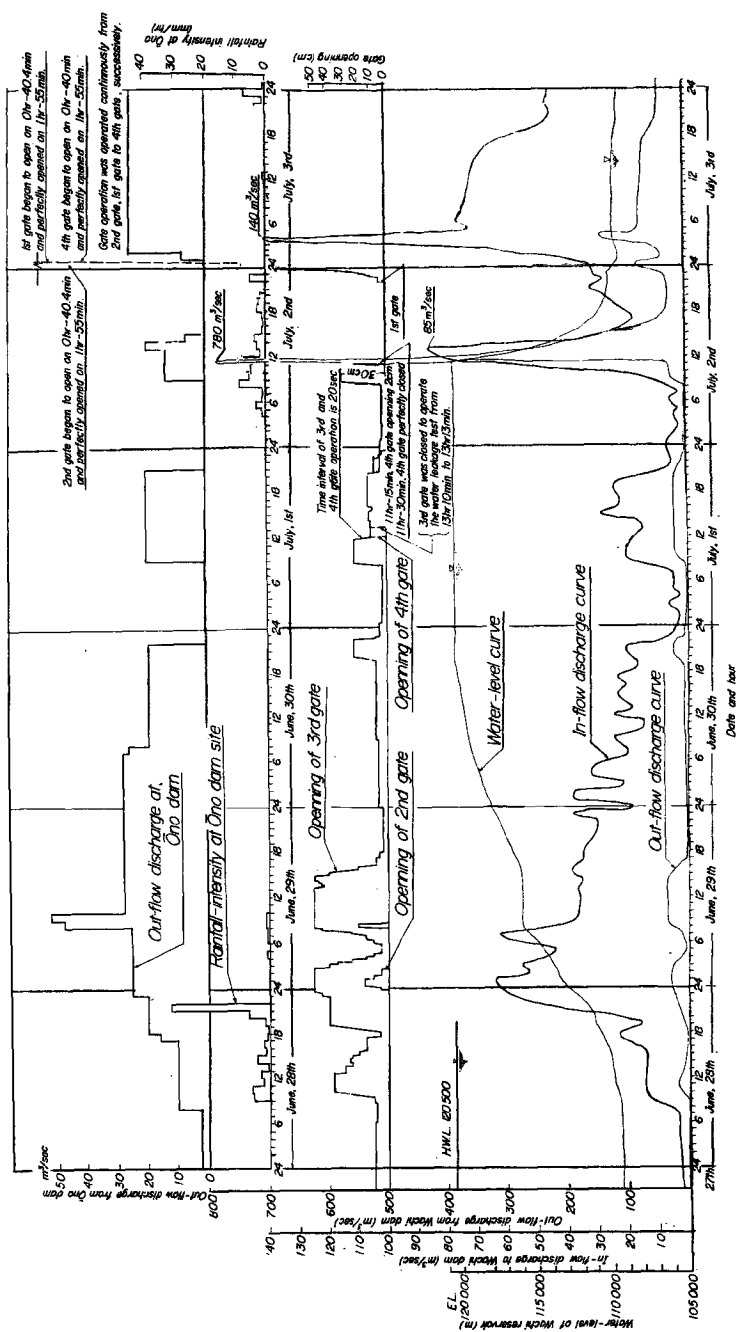
事故の発生した 7 月 2 日 11 時 15 分前後の貯水池水位、流入流出曲線は Fig. 3 に示すように、事故発生時の流入流量は僅かに 20.0  $\text{m}^3/\text{sec}$  程度であった。ゲート操作は Fig. 3 に示すように 6 月 28、29 日には 50 cm 位、第 3 水門の開度が保たれ、6 月 30 日、7 月 1 日には平均 10 cm 位である。事故発生の直前 3 時間許り 30 cm にあけられていた。このように 4 日半（約 1,000 時間）にもわたって半開状態にゲートが操作されたのが第 3 水門操作の特徴で他の第 1、2、4 水門は全閉状態にされていた。この第 3 水門のみが半開されて、10~20  $\text{m}^3/\text{sec}$  の放流が行われていたのは下流への責任放流という必要からであったように言われている。

Fig. 3 Water level, inflow and out flow discharge, gate operation curve before and after event.

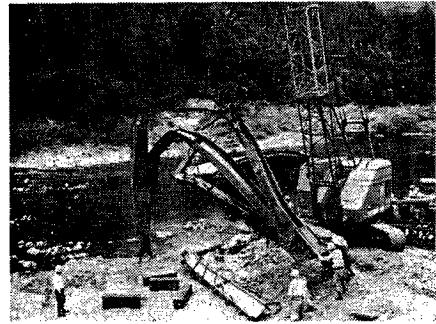
Photo. 2 View of the general feature of the buckling members of the gate.

そこで本委員会は広い立場で設計、施行、材質及操作に欠かんがなかったかという立場をとって原因を究明することにした。しかし Photo. 2, 3 に示すように破壊流出したゲートが7月末にいたって、水中に没していた水門が引揚げられてその破壊の状況をつぶさに調査した結果、破壊の主原因は脚柱の坐屈にありとして、構造物の力学的検討を重点に絞ることにした。振動の問題については第3ゲートを操作していた3人の関電職員の言によると、ゲートを一応完全に閉じた瞬間に一大音響とともに流出したと言われているので推論の根拠がなく深く究明することが出来なかった。

坐屈長  $l$  は両端ヒンジとして 11.8 m をとる。しかし本設計は 3 脚柱でストラットをもった系としての構造体であるから単柱の計算値を用いるわけにいかない。構造系として坐屈強度の計算方法にはたわみ角法（山田委員計算担当）と微分方程式による法（関西電力委員会白石委員計算担当）でそれぞれ行なったがその結果によると Table 10 に示したよに 93.5 ton 又は 93.7 ton で殆んど同じ値を示している。軸力が上段脚柱で静水圧によって 113.0 ton 作用するのに対して，この値は極めて危険であることが分る。今回のゲート事故の主たる原因はこの点にあるといっても過言ではあるまい。

現段階においては和知ダムゲート技術調査委員会は中間報告を提出したが、なお検討中で最終結論を提出する段階にはいたっていないので決定的な結論を述べることは出来ないが、中間報告の段階では概ね次のことが言える。材質の問題については材料強度を主とした機械的性質試験と、化学成分組織を主として調べた金属学的試験を行ったが何れも問題はなかったことが判明した。ゲート操作に関しては供述書に明記されたことを前提とすればこれまた一応問題はないように思われるが小開度放流に因る振動の問題やゲートの急激な閉じかたによっては発生する流水遮断に因る作用応力の増加、片吊りに因る作用応力の増加などが問題とされるが、明確な判断資料がないので論議することは出来ない。施行に関しては、ロープ調整の可否による片吊の問題やクサビの施工、溶接の適不適の問題などが問題とされたが決定的な原因とはなりえない。結局設計上の問題が最もクローズアップされて坐屈強度に重点が注れたことは上記の通りである。しかし残留応力、初期撓み、ピンの摩擦、小開度放流による振動などが脚柱の初期たわみを助長せしめる要因となったことが考えられ、こうした問題の科学的研究の必要を痛感させられた。主原因が坐屈強度の不足にあったこととすれば、全水門が破壊されることになる筈であるが、第3水門を除いた他の水門が残存した理由は、これらが何れも坐屈の限界にきていて現在既に危険な状態にあるものと解釈せざるをえない。第3水門のみが破壊した特殊な原因は究明することは困難であった。要するにこのゲートの部材が十分な強度もなく、系としての坐屈の安全性に欠けていた点に原因の主因があったものと思われる。

最後に残存している3つのゲートについては早急に充分の補強をすることが望まれる。全面改築とするか、補強するかの問題についてはいろいろ議論のあった点であるが、事故原因の主因が坐屈にあった点にかんがみて斜材を追加して構造系としての強度を増強すれば安全であるとの結論にいたった。また現設計のストラットをとった場合の坐屈強度は 90.4 ton で余りきいていないから、脚柱ストラットともにもっと補強する必要がある。

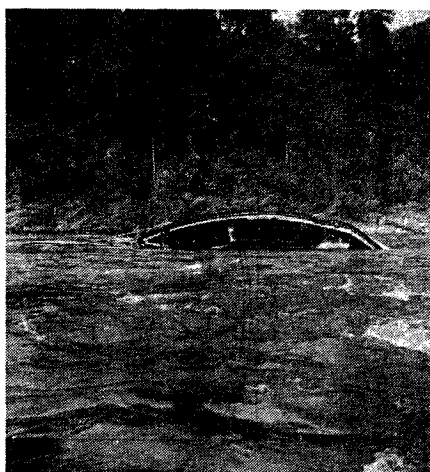
事故は昭和42年7月2日午前11時15分に突如としてテンター・ゲートが破壊流失したもので、流失したゲートは4門のうち第3水門で他は残存していた。この事故ゲートは流水によってダム下流約 130 m の下流に押流されて、スキン・プレートを上向きにしてかまぼこ状に河床に横たわっていた。事故前の貯水池は殆んど満水状態であったが、事故がおこると第3水門よりピーク放流流量 780 m<sup>3</sup>/sec の流量が放出されたため、下流は次第に水位が上昇して綾部市山家地先では 13.0 時に 4.88 m に達し平常時より約 3.0 m も増水した。綾部市では 13 時 30 分頃、福知山市では 16 時頃水位はピークに達し、何れも 1.0 m 位の水位上昇がみられたと云われている。

Photo. 3 View of the flashed gate and settled on the river bed, 130m down ward from the dam.

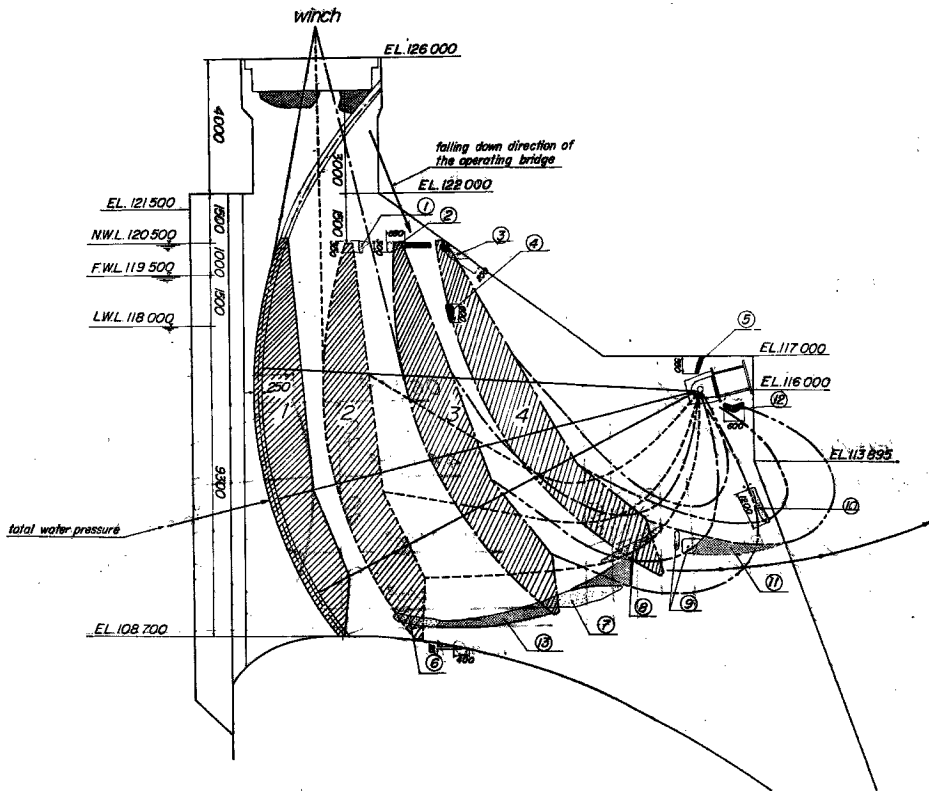
約 12.0 m の静水圧をうけたテンター・ゲートが突如として欠壊流出した動態を確認することは目撃者も写真もない今日推定することは不可能に近い。しかし橋脚に残されたコンクリートの表面きずあとから推定したゲートがどのように破壊流出していったかを坐屈現象とかみあわせて推定したものが Fig. 5 に示されたものである。皇委員は1/50の屈撓性の大きい材料（ボール紙）を用いてゲートの模型を作り、これに全水圧の作用点に外力を加えて、簡単な実験を試みてみた。

Fig. 5 Estimated flow out pattern of the gate at the dam crest.

- (i) 坐屈は殆んど同時に全脚柱におこって3本とも殆んど同時に弯曲を始めた。
- (ii) ロープがあまり引張られていない初期の段階では操作橋もあまり変形していない。扉体頂部に近い側面が橋脚コンクリート表面を図に示すかすりきび①のようにけずりとられている。
- (iii) 次の瞬間にはロープにかなりの張力が作用し、操作橋が変形したものと考えられる。このときピン部にはかなりのねじりがおこって上側のボルトには極めて大きな引張力が働いたと考えられる。かすりきび⑦は扉体下部側面による損傷で、かすりきび⑨及び⑩の位置から脚柱の坐屈状態が図のように推論される。
- (iv) 図の4の段階はトラニオン取付ボルトがちぎれとんで、操作橋が落下する瞬間の状態と推定される。

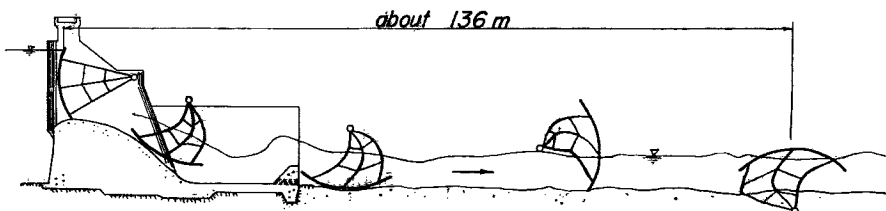
Fig. 6 Estimated flowing down pattern of the gate in the river.

(v) 流失後下流 130 m の河床に着地するまでの間にゲートは半回転してスキンプレートは上方に転位しかまぼこ型に河床上に定着したものと思われる。

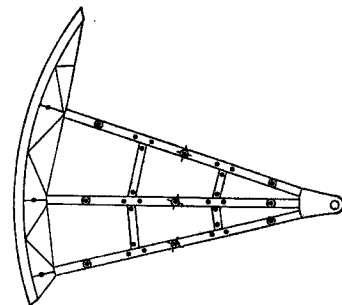
Fig. 9 Measurement points of stress distribution.

先づ応力分布であるが、これは Fig. 9 に示す測定点について歪を測定して応力を計算した結果をみると中段脚柱 ME, MF 下段脚柱 LE, LF において  $1400 \text{ kg/cm}^2$  を超える応力がはたらいていることが分った。片吊りの場合 (15 mm 厚の木片をはさむ) にも同様なことが言えて、その最大値は  $1464 \text{ kg/cm}^2$  という値を示すものもあった。ストラットに働く応力は何れも非常に小さく  $50 \text{ kg/cm}^2$  前後であり、主桁には  $200 \sim 500 \text{ kg/cm}^2$  の応力分布がみられた。
