# 1969年12月7日, 豊橋市を襲った 「たつまき」に関する調査研究

## STUDIES OF A TATSUMAKI AT TOYOHASHI, DEC. 7 th, 1969

By *Hatsuo ISHIZAKI, Yasushi MITSUTA, Sumio KAWAMURA,*  
*Tatsuo MUROTA, Eiji KIMOTO and Makoto TAHIRA*

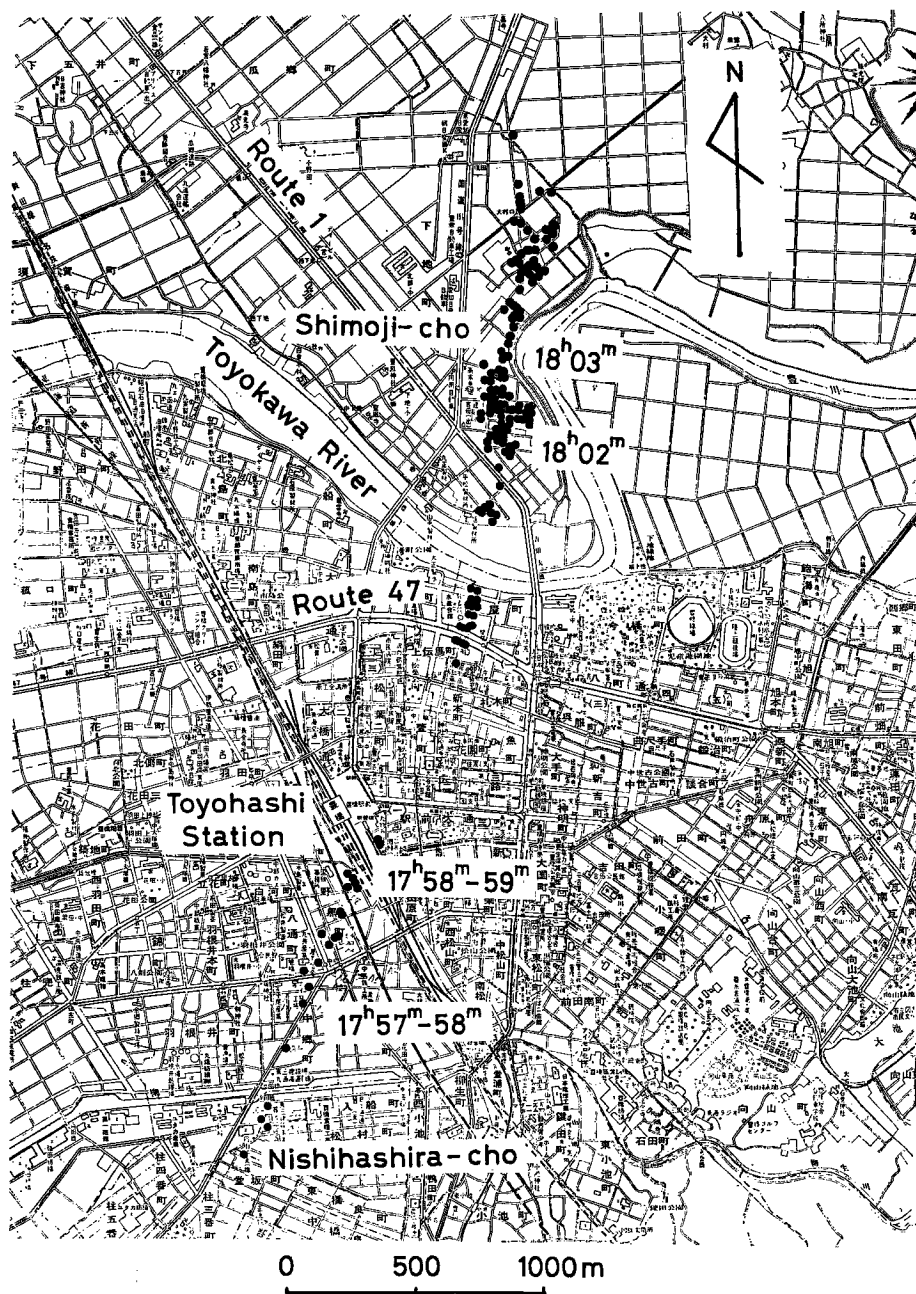
Fig. 6 Distribution of buildings damaged by a Tatsumaki at Toyohashi, Dec. 7th, 1969.

**Fig. 6** は程度にかかわらず被害を受けた建物の位置を豊橋の市街地図に黒丸で示したものであるが, 発生個所は西橋良町の南限にして北北東方向に下地町境田地区まで帯状に分布している。この帯は長さ約 4km, 巾は 50~200 m である。被害発生南限である西橋良町は西方の伊勢湾まで 5 km, 南方の遠州灘まで 10 km 程の位置にある。

この図からわかるとおり, 被害発生の密度は帯の長さ方向に沿ってかなり不均一である。西橋良町から豊橋駅までの間では約 20 棟の建物が被害を受け, これらは約 50 m 巾の帯状に比較的均等に分布している。この地域は建物が密集しているが, 2 階建程度のものがほとんどある。豊橋駅より国道 47 号線までの約 700 m の間は 8 階建などの高い建物の集まっている豊橋の中心部であるが, ここでは被害はほとんど認められない。国道 47 号線付近からは再び被害の発生が見られ, 豊川の右岸にある下地町では最も被害が多い。この付近での帯の巾は最大 200 m にも達しており, **Fig. 7** に巾の最も広い地域の被害分布の詳細を示した。図中の矢印は建具等の飛散方向を表わしている。なお, **Photo. 1** は **Fig. 7** に示した地域を北東方向に向かって見た写真である。

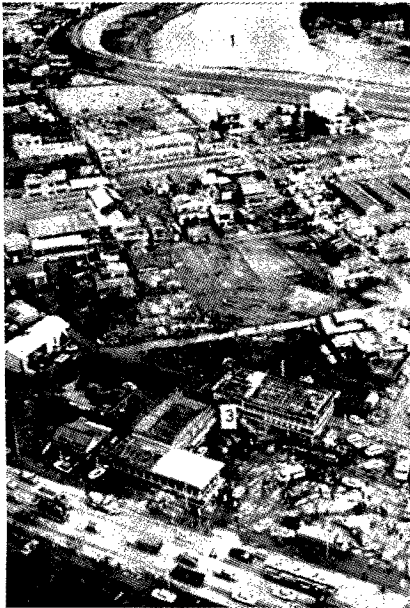
Photo. 1 Aerial view of Shimoji-cho area after the Tatsumaki. The Tatsumaki moved from the down-right to the up-left. (1: Toyo-kawa River, 2: a hospital, 3: Tsuboya and 4: highway Route 1) (Courtesy the Asahi-shimbun)

この建物は国道1号線沿いのドライブイン食堂で、たつまきの中心から 20~30 m 以内の範囲にあったと推定される。また、これは今回のたつまきで被害を受けた建物のうち最も床面積が大きい。Fig. 9 に見られるようにこれはコの字型の平面形をもち、南北の棟は約 10 m の1スパン鉄骨平家建、東西の棟は南北方向に 9 m 1スパンの鉄骨2階建である (Fig. 12 参照)。Photo. 1 に見られるようにこの建物の鉄板葺の屋根はほとんど飛散し、東西の棟ではそれに伴って天井が落ちた (Photo. 5)。また、外に面した窓の大半が破壊された。東西の2階建の棟には北方への残留変位が認められ、1階床位置と2階梁位置との相対変位は Fig. 12 の1階の平面図に示したとおりである。

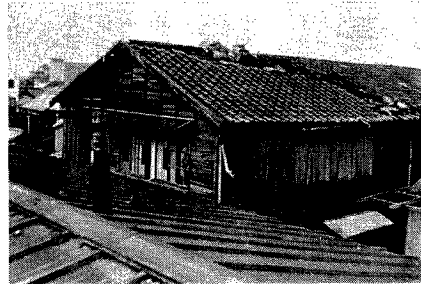
今回のたつまきによる構造物の被害を構造別に見ると, 木造および鉄骨造に多く, 鉄筋コンクリート造の被害は少なかった。鉄筋コンクリート造の被害は開口部の被害である。聞き込み調査によると, たつまきに伴う強風は継続時間が非常に短かく, 衝撃的である。しかし, それによる被害の形態は特に台風の場合と比較して異なる点は少ないように思われる。台風の場合とやや異なる点は, 飛散物が多いことで, 今回の被害調査で飛散物によると思われる局部的ではあるが烈しい破壊をしばしば見受けた (**Photo. 2**)。飛散物には 1 階にあった洗濯機が隣家の 2 階に落下するとか, **Photo. 3** のように自動車が数 10 m も吹き飛ばされるというような例があった。

Photo. 2 Local damage to a tiled roof caused by heavy debris. (Courtesy Mr. K. Chikada)

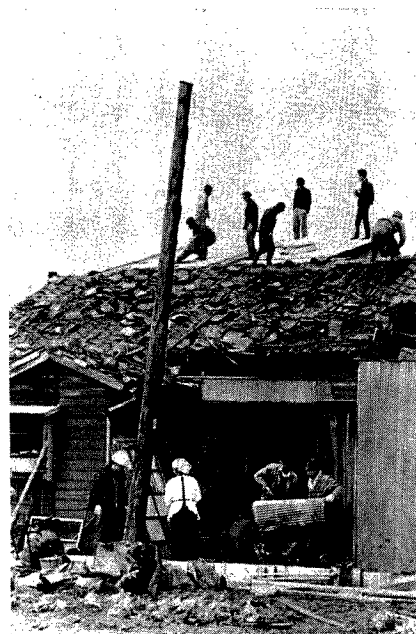
**Photo. 4** および **5** はそれぞれ木造および鉄骨造の建物の被害の一例である。

Photo. 4 Damage to a wooden house. (Courtesy the Mainich-shimbun)

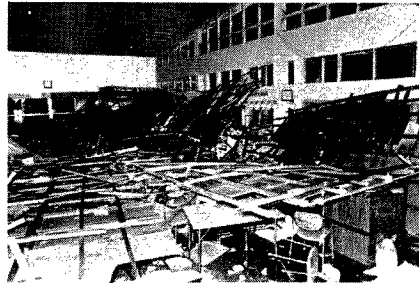
Photo. 5 Damage to a steel structure. Complete removal of the roof and collapse of the ceiling (Tsuboya).  
(Courtesy the Chunichi-shimbun)

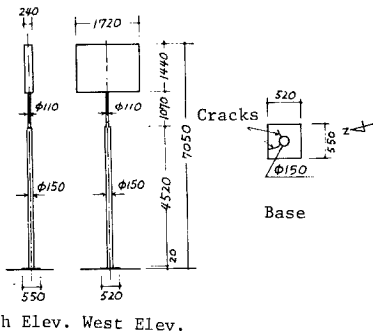
Fig. 10 Dimensions of sign tower (A).

この塔の形状は Fig. 10 のとおりで，前項のフェンスの傍にある (Fig. 9 参照)。基礎はコンクリートで基礎より上部が東側へ約  $3^\circ$  傾いた他，広告板の表面板が破壊されて枠だけになっていた。広告板の破壊はなかったものとして風力係数を 1.2 とし，支柱に加わる風力は小さいので無視すれば，基礎天端での曲げモーメント  $M_B$  は，

$$42 < V < 48 \text{ (m/s)}$$

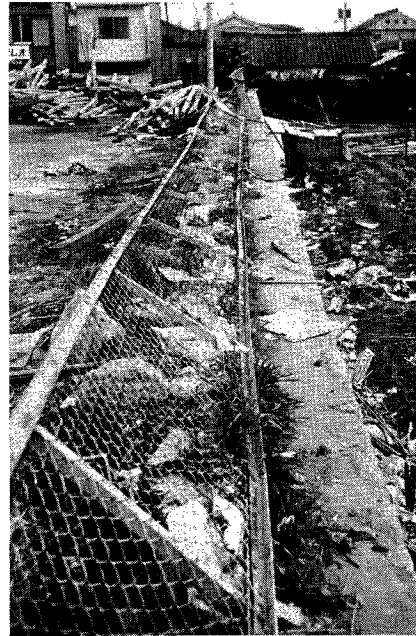
このフェンスは **Fig. 8** に示したように金網張り (充実率 0.103) のもので、**Photo. 6** のように支柱の脚部分が西側へ折れ曲がった (フェンスの位置は **Fig. 9** 参照)。このような状態を生じさせる風速は次のように求まる。

$$V > 15 \text{ (m/s)}$$

Photo. 6 Damage to a screen fence.

が得られる。なお，このフェンスはたつまきの径路の中心から東側に 50 m 程度の距離にあったと推定される。

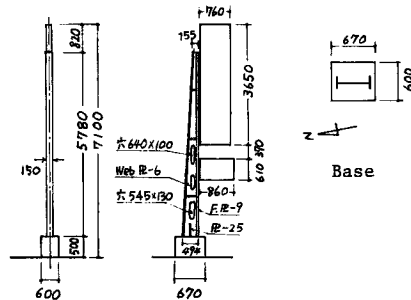
Fig. 11 Dimensions of sign tower (B).

これは広告塔(A)に隣接し、形状は Fig. 11 のとおりである。この塔も西側へ約  $4^\circ$  傾斜した。風向 E、風力係数 1.2 と仮定すると、前項と同様に

$$36 < V < 47 \text{ (m/s)}$$

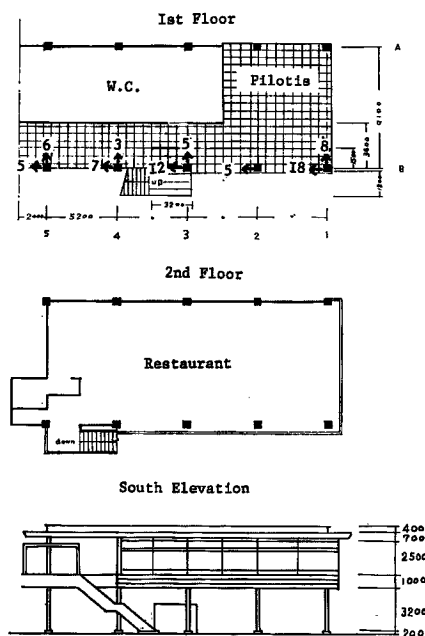
Fig. 12 (a) Plans and elevations of "Tsuboya". Numbers at the heads of arrows in the 1st floor plan are displacements of 1st floor column tops to the direction of arrows in mm.

$$V > 70 \text{ (m/s)}$$

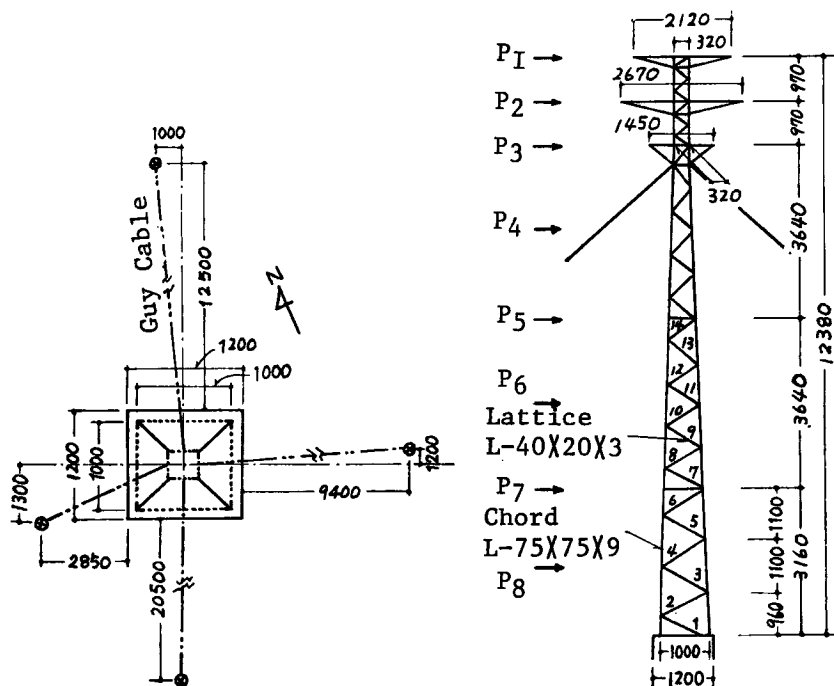
Fig. 14 Dimensions of a guyed lattice tower and assumption of horizontal wind loads.

この鉄塔は Fig. 14 に示した支線付きのラチスタである。下地町北部の北村 131 番地にあり, たつまきの中心から 20 m 以内の地点にあったと推定される。

この塔のラチスタの多くは面外に座屈しており, 最大

70 mm の残留変形があった。これによって塔全体が大きくねじられた他に, 支線の弛緩が観察された。

$$87 < V_{10} < 117 \text{ (m/s)}$$

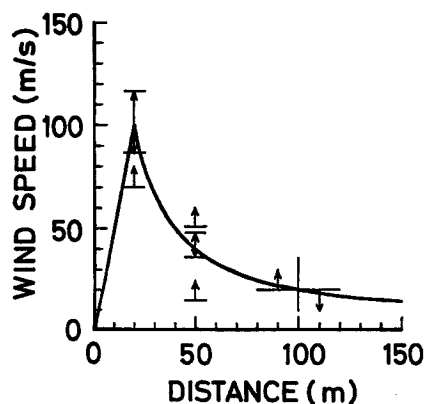
Fig. 18 Relation between wind speed estimates and distance from the Tatsumaki center.

40 m 程度の巾の範囲に入る。この最大風速の推定値と中心の経路からの距離との関係を示した Fig. 18 などから考えて最大風速半径は 20 m, そこの風速は 100 m と推定することができよう。そしてこの範囲での風速分布は中心からの距離に逆比例するようで、たつまきは Rankin 型の渦で近似できそうである。
