# 平成30年台風21号による 強風・高潮災害の総合研究

平成30年度科学研究費助成事業（特別研究促進費研究）

## 研究成果報告書（別冊）

2019年7月1日

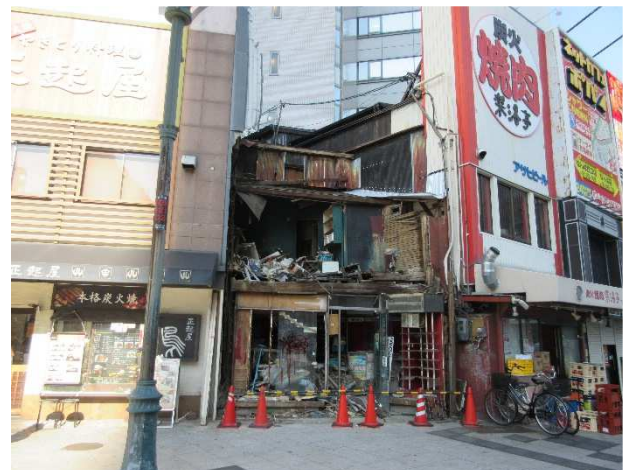
大阪市難波地区では、建物、看板、街路樹に多数の被害が見られた。南海難波駅前の周辺地区での現地被害調査時に撮影した写真を以下に示す。古い木造家屋の大破(図1.1.1)、建物の壁や看板・パネルの剥がれ(図1.1.2)、御堂筋沿いや南海難波駅前の広場の街路樹の被害(図1.1.3)など、限られた範囲ではあったものの、様々な被害が発生したことがわかる。

図 1.1.1 建物の被害

Fig. 1.1.1 A damage to an old house

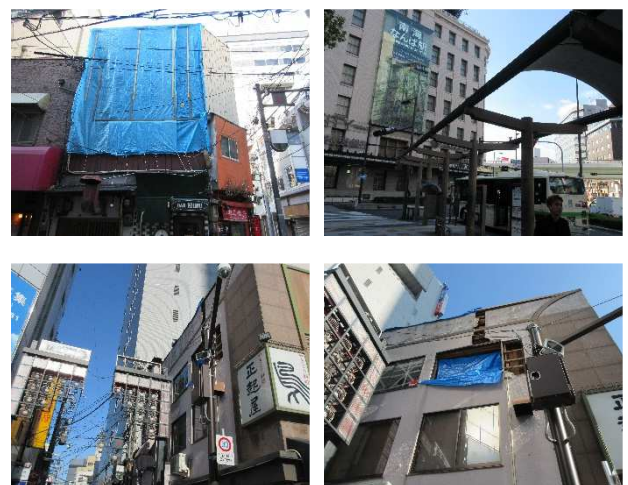
図 1.1.2 壁や看板などの被害

Fig. 1.1.2 Damages to walls and panels

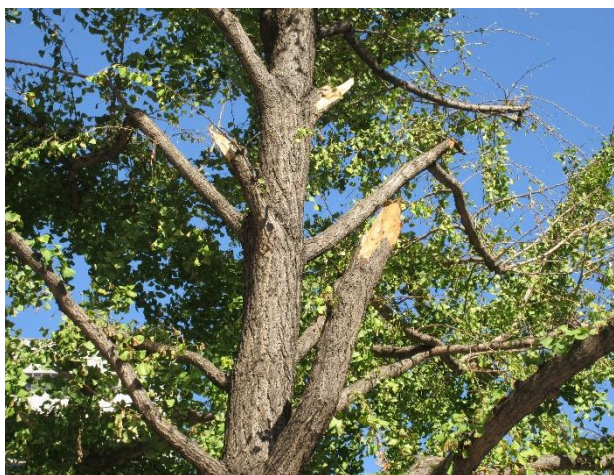
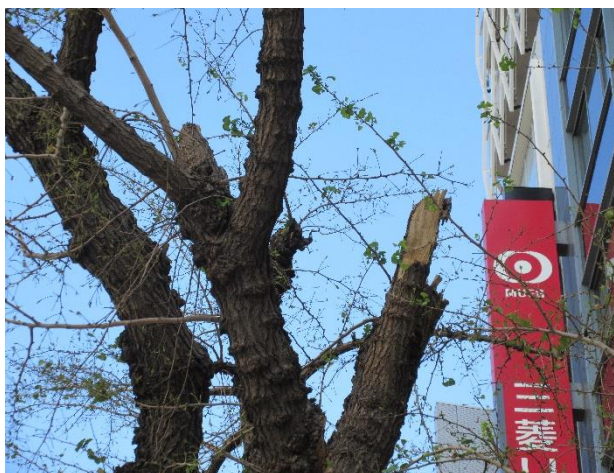
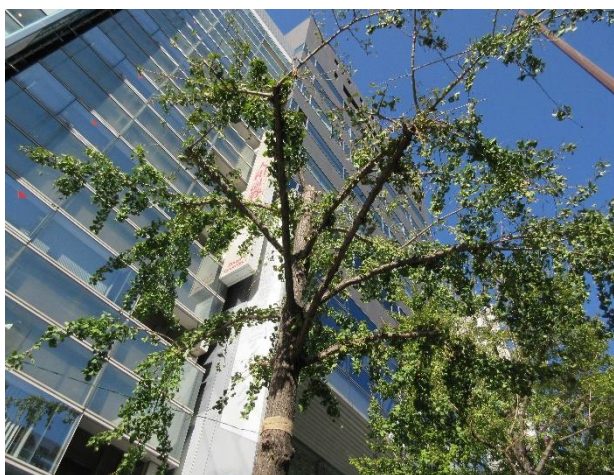
図 1.1.3 街路樹の被害  
Fig. 1.1.3 Damages to street trees

ここには写真を掲載しないが、JR 難波駅周辺においても、街路樹の幹や枝が折れるといった被害が多数見られた。また、折れるまでには至ってなくとも、枝が極端に曲がった状態になった樹木もあった。これは強風が持続的に吹くことで、樹木が曲がってしまったものと思われる。

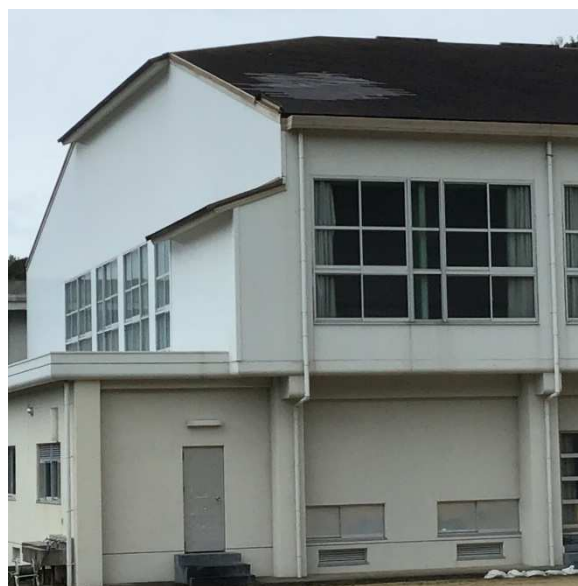
避難場所として使用されることもある体育館では、屋根や窓の破損も複数（図 2.1.2.13）発生しており、安心・安全な避難場所として提供できるよう十分強度を確保する必要がある。

(b) 屋根ふき材の剥離

図 2.1.2.13 体育館の被害例

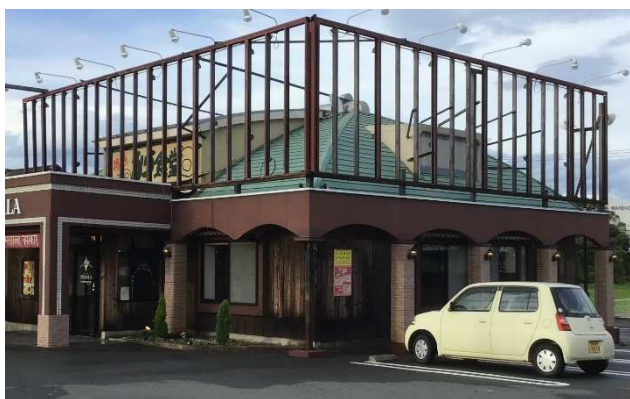
(a) 食堂看板の飛散

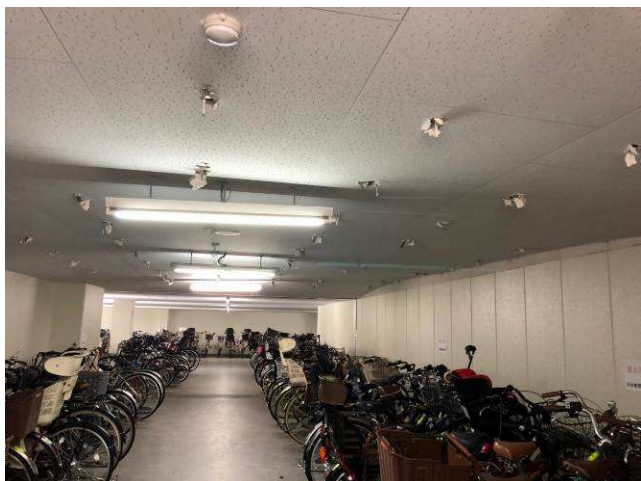
芦屋市のマンションの1階にある屋内駐輪場において、写真 2.1.4.8，写真 2.1.4.9 に示すような天井が押し上げられる被害があった。この駐輪場は写真 2.1.4.8 の奥にのみ出入口のある密閉空間となっており、台風接近時に門扉が使用された際に、内圧が上昇し、損傷したものと思われる。

写真 2.1.4.8 屋内駐輪場の天井の被害（芦屋市）

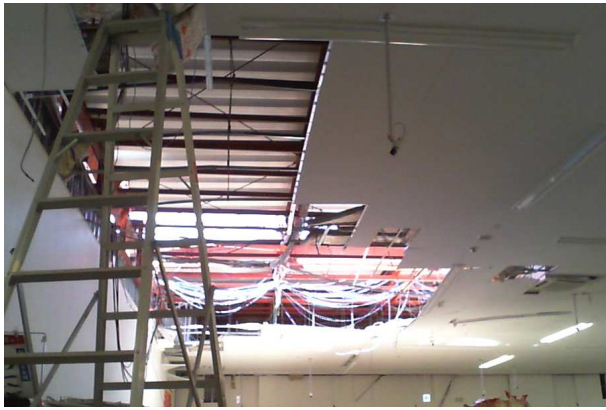
写真 2.2.1.30 店舗内天井と屋根の損壊状況  
(当該店舗提供)

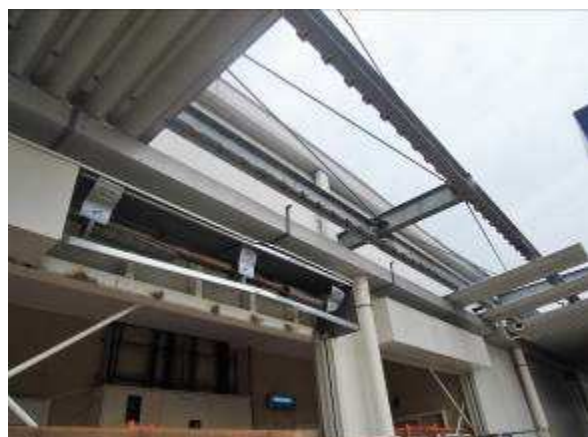
写真 2.2.1.43 庇の屋根材の脱落とシャッターの損傷

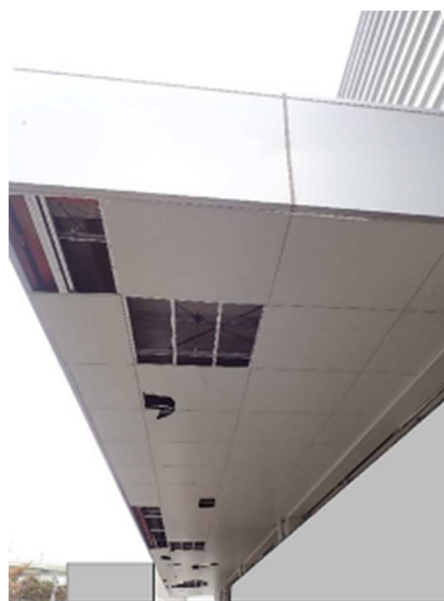
写真 2.2.1.48 軒天井の損傷 1

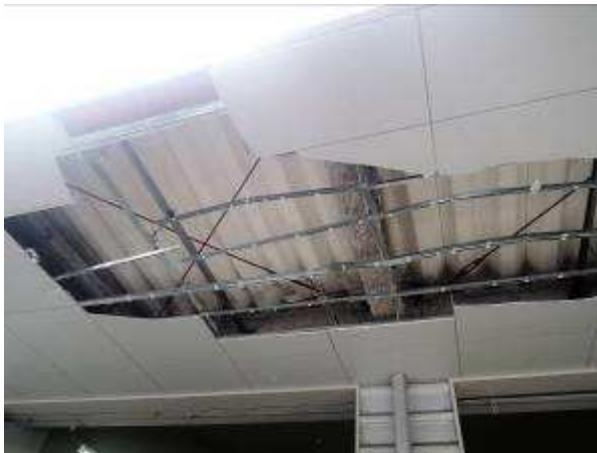
写真 2.2.1.49 軒天井の損傷 2

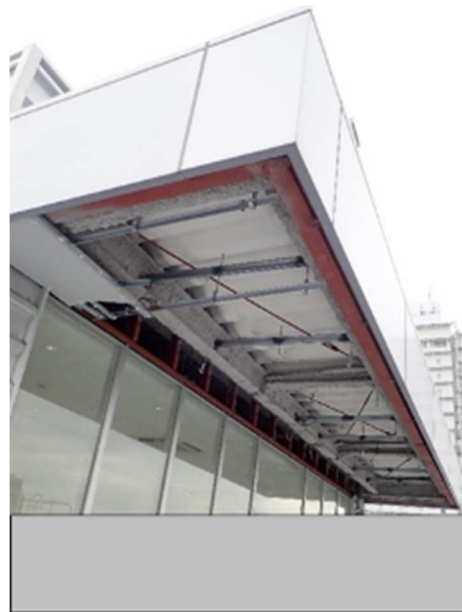
写真 2.2.1.50 屋上階段室の軒天井の脱落

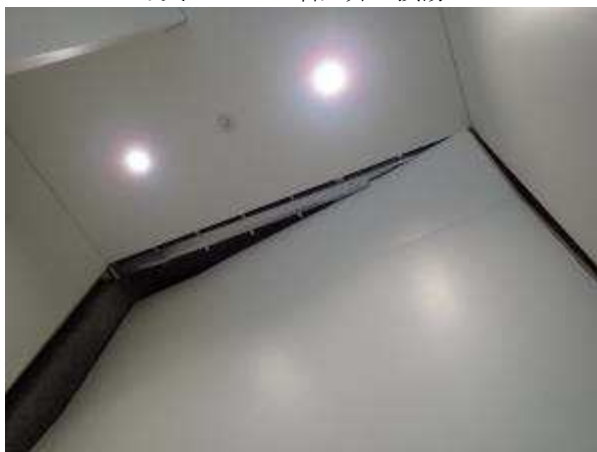
写真 2.2.1.51 階段室内の間仕切の損傷

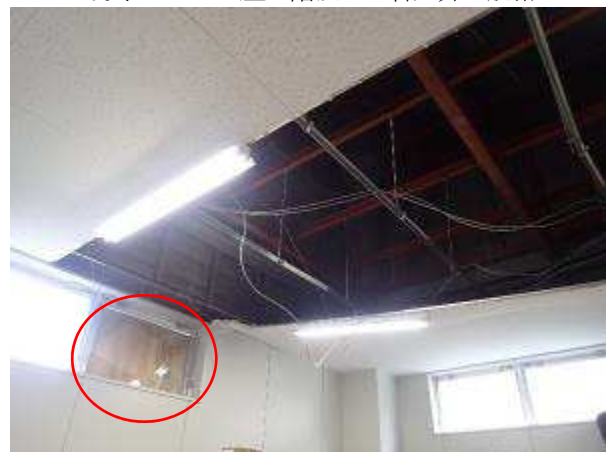
写真 2.2.1.52 1階倉庫の窓ガラスの破損（仮修復済み）  
と天井の脱落 1

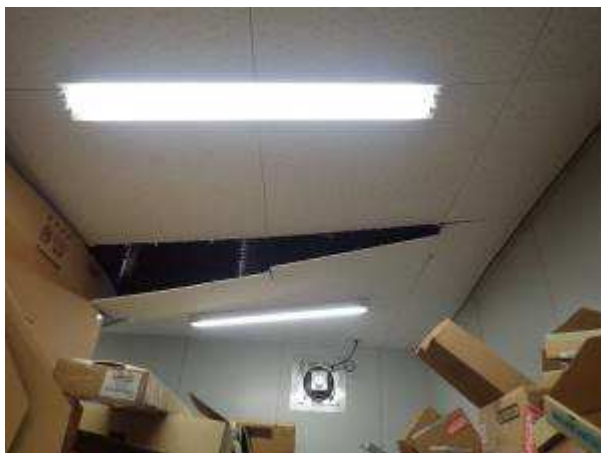
写真 2.2.1.53 1階倉庫の天井の脱落 2

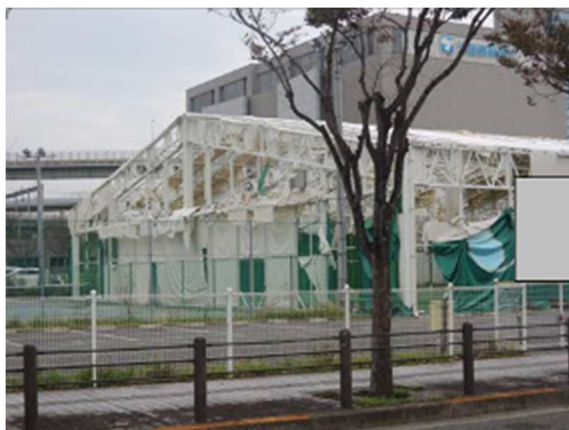
- 鉄骨造建築物の壁と屋根を構成する膜材料が、広範囲にわたって破損している状況を確認した(写真 2.2.1.56, 写真 2.2.1.57)。

写真 2.2.1.56 壁に張った膜材料の破損状況

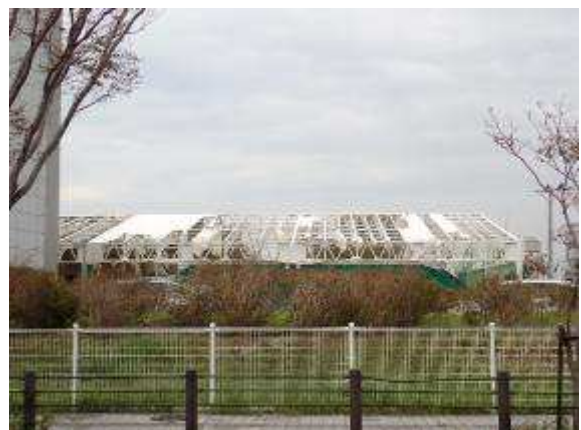
写真 2.2.1.57 屋根に張った膜材料の破損状況

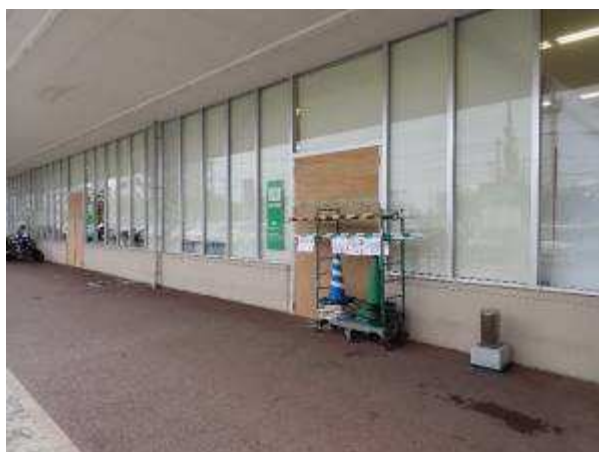
写真 2.2.1.67 南西側のガラス扉の損傷

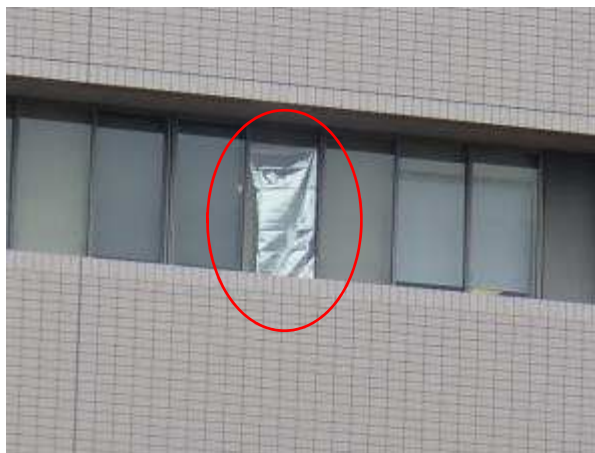
写真 2.2.1.72 医療施設での窓ガラスの損傷

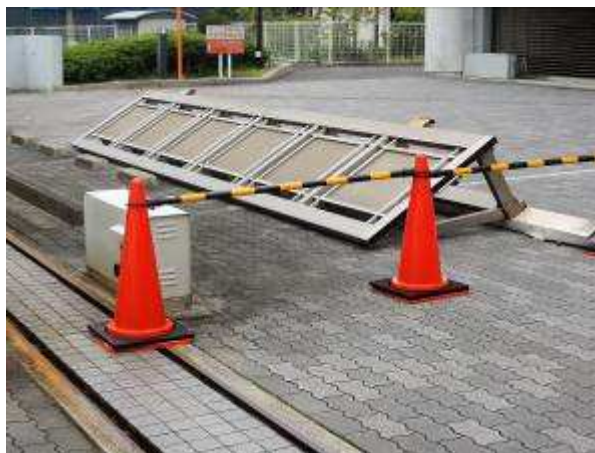
写真 2.2.1.73 移動式門扉の転倒

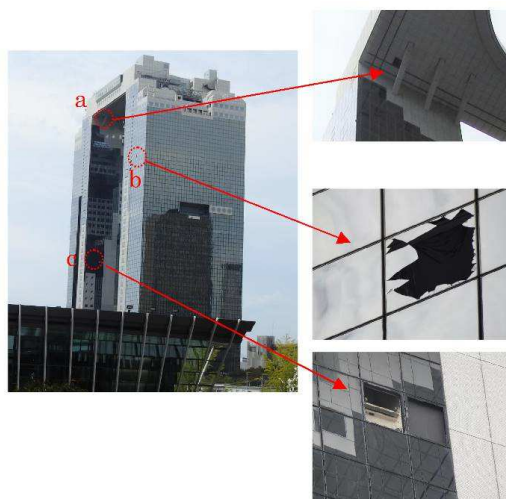
図 2.2.2.1 は梅田スカイビル（大阪市）の外装材の被害の様子である。同ビルは２つのタワー（タワーイースト、タワーウェスト）を最上部の空中庭園で連結する形状となっている。台風当日は南寄りの強風が吹いており、両タワー間は南から北方向に風が通り抜けていたと考えられることから、a 部（軒天井面）の被害は、風圧（負圧）によって剥離したものと推測される。また、c 部（タワーウェスト東壁面）の被害は、強い負圧が発生すると考えられる側壁面の風上側の隅角部に近い位置で発生していたことから、風圧（負圧）に起因するものと推測されるが、飛来物の可能性もある。一方、b 部（タワーイースト南壁面）は、強風時の風上側壁面であることと、破損したガラス面の様子から飛来物による被害であったと推測される。なお、台風当日の大阪管区気象台の観測値は、最大風速 27.3m/s（SSW）、最大瞬間風速 47.4m/s（SSW）を記録している。

図 2.2.2.1 梅田スカイビルの外装材の被害

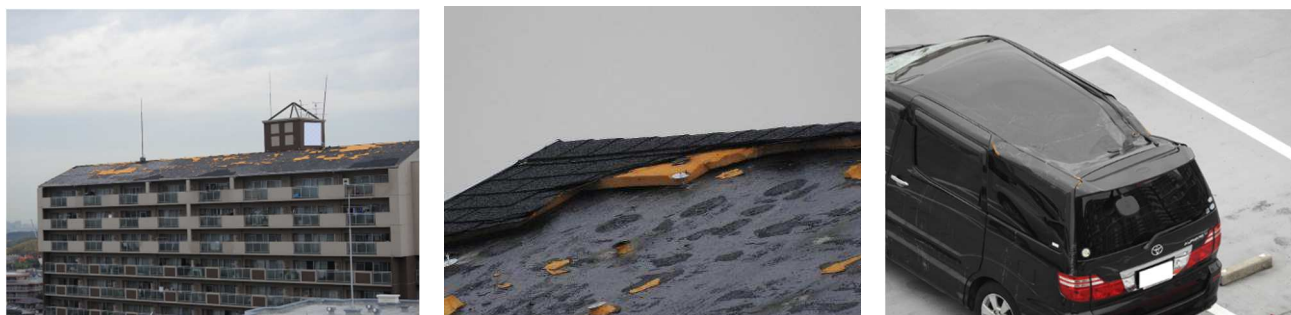
図 2.2.3.1 は集合住宅の屋根ふき材が剥離した被害事例である。屋根ふき材の剥離は、風上側となる南側半分（切妻屋根の南面のみで、北面での剥離は無かった）であり、被害原因は屋根下地と断熱材の接着部の剥がれであると推測される。また、飛散物となった屋根ふき材は北側の広い範囲に飛翔し、周辺の自動車等に危害を加えていた。強風によって建物等が破損した場合には、被害者であると同時に加害者になるリスクもはらんでいる。

図 2.2.3.1 集合住宅の屋根ふき材の被害

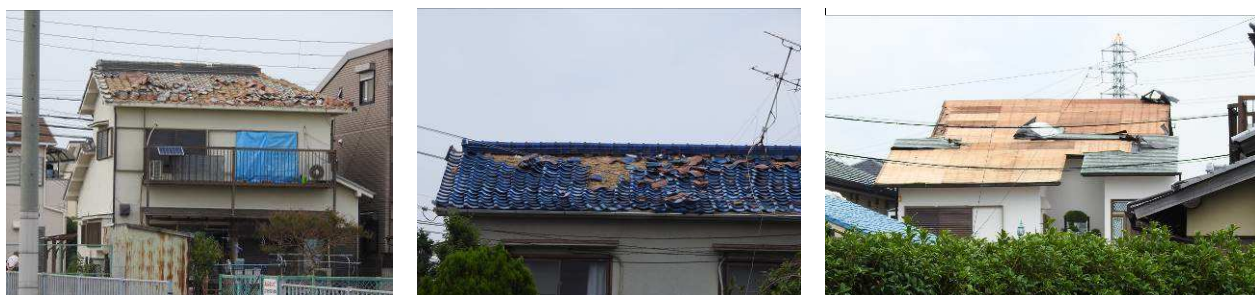
台風 21 号は多くの低層住宅の屋根に被害を与えた。図 2.2.3.2 は低層住宅の屋根ふき材の被害事例である。低層住宅の屋根ふき材の被害の多くは瓦屋根であり、特に築年数が古い土葺きの瓦屋根の被害が大半を占めていた。図 2.2.3.2 右は横葺きの金属屋根の被害であり、風上端部（写真の左側）から捲れるように剥離した形跡が伺える。

図 2.2.3.2 低層住宅の屋根の被害事例

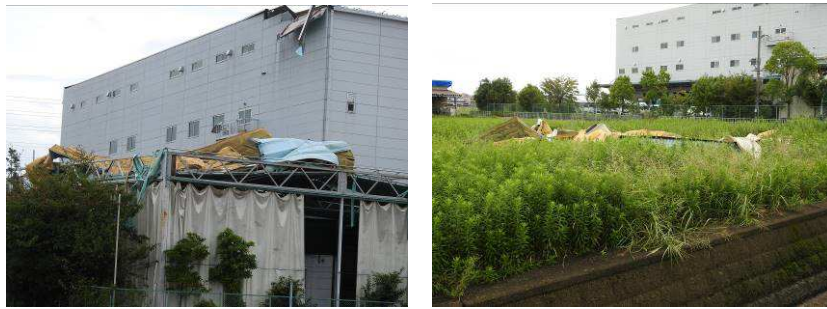
工場や倉庫の金属屋根の被害も多くみられた。図 2.2.3.3 は物流倉庫の折板屋根の被害である。剥離した折板屋根は、敷地内だけでなく、隣接する農地にも落下していた。

図 2.2.3.3 物流倉庫の折板屋根の被害（高槻市）

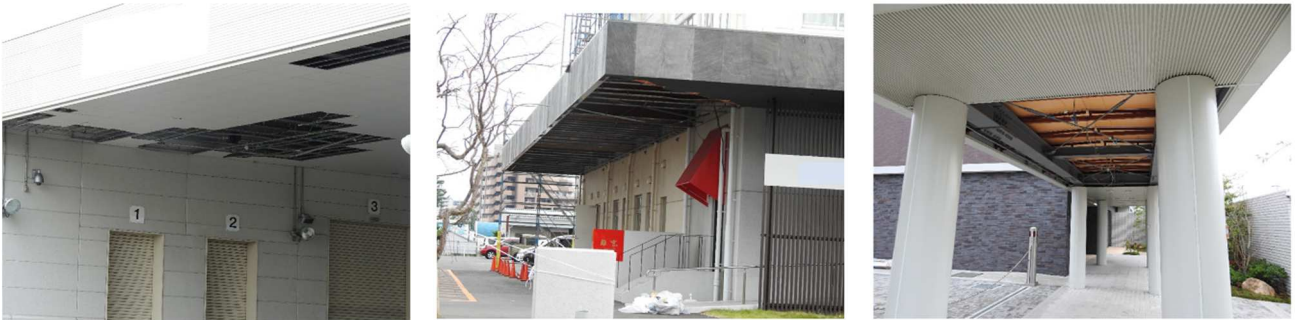
耐風設計上の盲点となっている軒天井の被害も見られた。図 2.2.3.4 は軒天井の面材が強風で剥離した被害事例である。建築物の軒天井には壁面と同等の風圧が作用するが、その構造は簡易（脆弱）なものが多く、しっかりと耐風設計されているものは比較的少ない。建築基準法などの基規準に設計用風力係数が示されていないことも被害要因のひとつであると考えられる。

図 2.2.3.4 軒天井の被害例

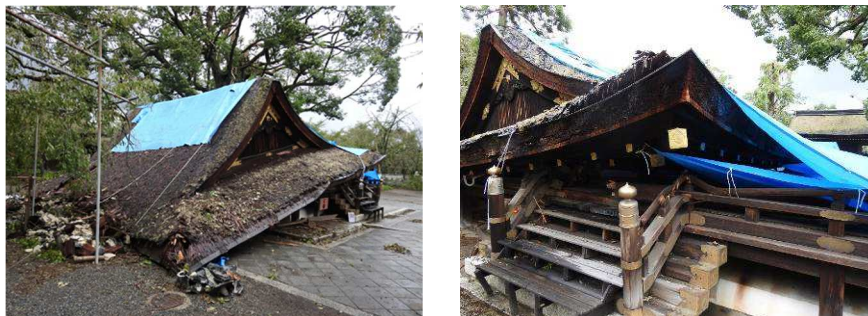
京都府を縦断したこの台風は、歴史的建築物にも被害をもたらした。図 2.2.5.1 は平野神社（京都市北区）の拝殿の被害であり、南からの強風で北側に押し倒されていた。この拝殿は慶安3年（1650年）に建立されたもので、360年以上も大きな被害を受けていなかったが、今回の台風による強風によって倒壊した。拝殿の屋根は四隅の柱で支持されていたが、壁や筋交いは配置されていないため、大きい屋根に作用する水平方向の風力に対して耐えきれなかったと推測される。この他にも西本願寺（京都市下京区）において土塀の倒壊、檜皮葺き屋根の一部が損壊する被害が発生していた。

図 2.2.5.1 平野神社の拝殿の被害

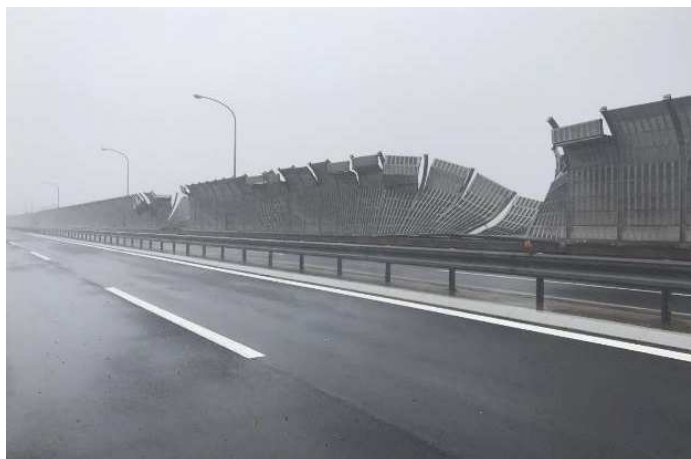
写真 2.2.6.1 に、阪和自動車の堺インターチェンジ (IC) と岸和田和泉 IC 間で発生した遮音壁の損傷事例を示す。写真 2.2.6.2 および写真 2.2.6.3 に、高速道路内の標識の損傷事例を示す。写真 2.2.6.2 は、近畿自動車道の東大阪南 IC 付近で発生したケースであり、被災前の標識は壁高欄に設置されていた。写真 2.2.6.3 は、阪和自動車道の岸和田和泉 IC 付近で発生した事例であり、門型支柱に取り付けられていた標識が落下したものである。写真 2.2.6.4 には、新名神高速道路の高槻ジャンクション (JCT) と茨木千提寺 IC 間で発生したトラックの車両横転事例を示す。また、倒木による被害も報告されており、写真 2.2.6.5 に、名神高速道路の茨木 IC と高槻 IC 間における、倒木による交通遮断の事例を示す。

写真 2.2.6.1 遮音壁の損傷

Photo2.2.6.1 Damages on noise barriers

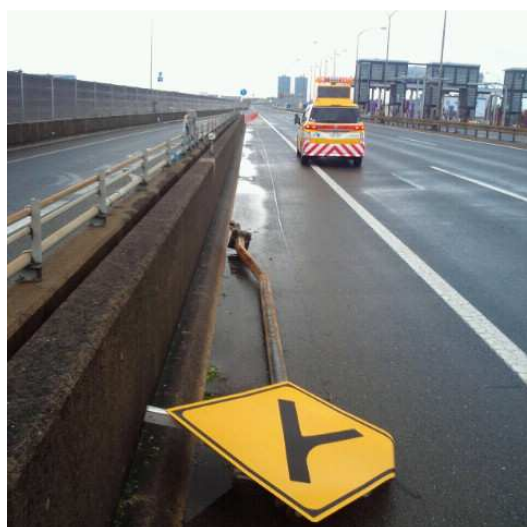
写真 2.2.6.2 標識の落下

Photo2.2.6.2 Damage of a traffic sign

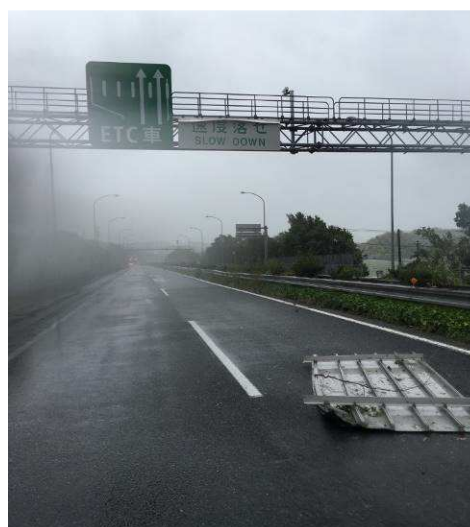
写真 2.2.6.3 標識の落下

Photo2.2.6.3 Damage of a traffic sign

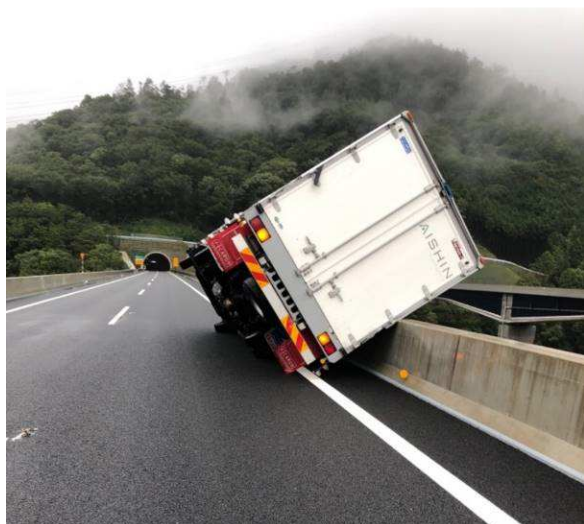
写真 2.2.6.4 車両の横転  
Photo2.2.6.4 Overturning of a vehicle

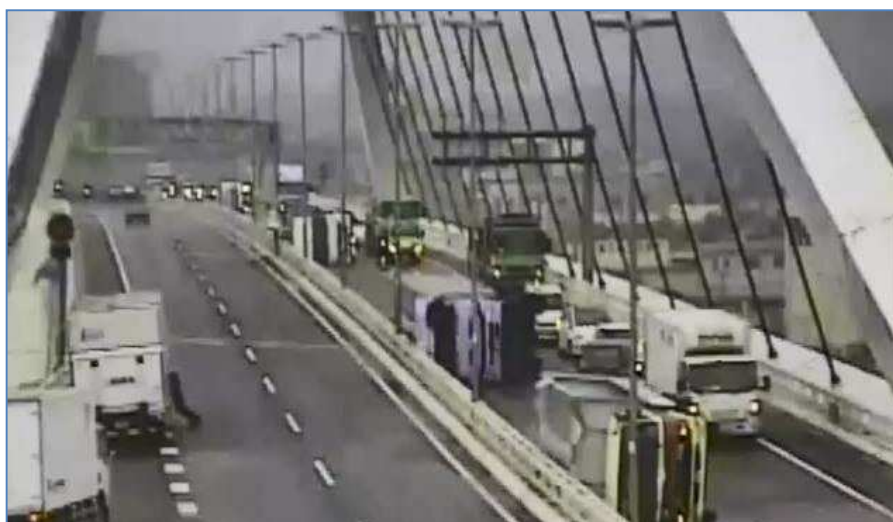
写真 2.2.6.6 に、湾岸線岸和田大橋上での車両横転の事例を示す。写真 2.2.6.7 には、湾岸線深江浜入口における高潮浸水の事例を示す。写真 2.2.6.8 に、湾岸線甲子園浜における船舶衝突の事例を示す。写真左側の阪神高速道路湾岸線の鋼製橋脚に土運船が衝突した。また、写真右側の兵庫県が管轄する県道芦屋鳴尾浜線の鳴尾橋（西宮市内）にも衝突しており、橋桁が損傷している。この衝突事故により通行止めの措置がとられ、兵庫県による 2018 年 11 月 8 日付けの記者発表資料によれば、2018 年 12 月 10 日に東向き一方通行による暫定供用を開始し、2019 年の秋を目途に橋桁の撤去・架設を行い、通行規制を解除する予定とのことである。

写真 2.2.6.6 橋梁上での車両の横転  
Photo 2.2.6.6 Overturning of vehicles on the bridge

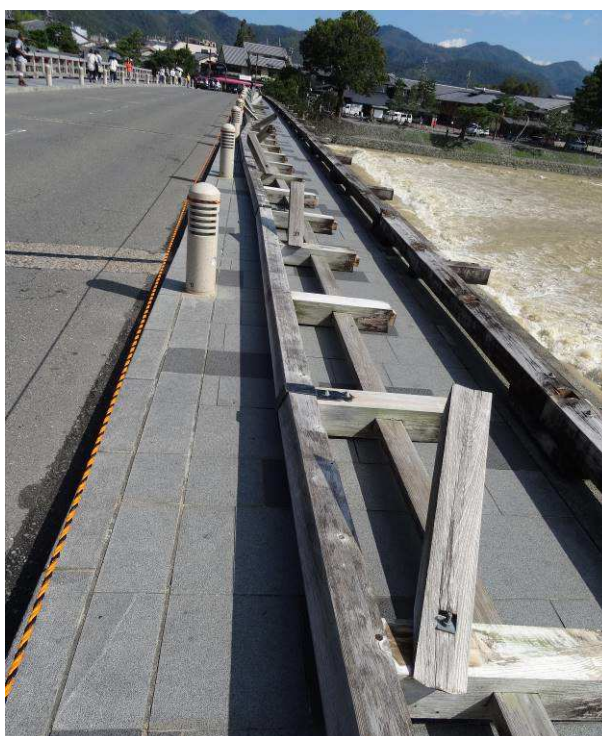
写真 2.2.6.9 に示すように、京都嵐山の渡月橋（橋長 155m）では、強風により東側（下流側）の欄干が 100m 以上にわたって歩道上に倒れた。その後、歩道が使用できなくなっていたが、2018 年 10 月 25 日に修復が完了している。欄干は、歩行者が川に落ちないように橋梁内側から外向きの力には耐えることができる構造になっているが、欄干の外側からの外力には耐えられず、抜けてしまっている。その結果、欄干に損傷は少なく修復が短期間で修復が終了したものと思われる。

写真 2.2.6.9 渡月橋における欄干の損傷  
Photo 2.2.6.9 Damage on handrails of Togetsukyo Bridge

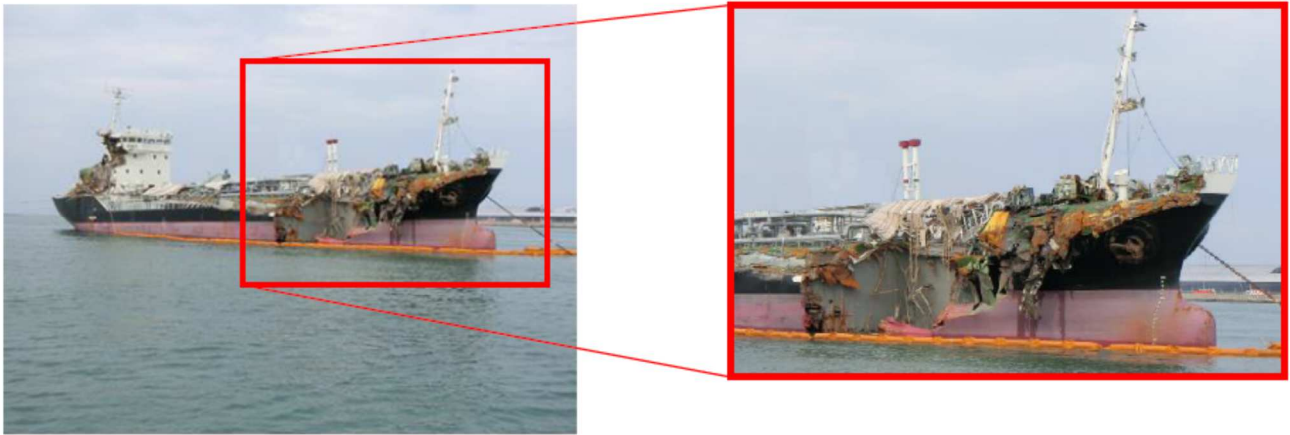
宝運丸は, 右舷船首部の甲板及び居住区に圧壊等を, 右舷1番貨物油タンクに破口等を, それぞれ生じた (図 2.2.7.7).

(a) 右舷船首部の損傷状況

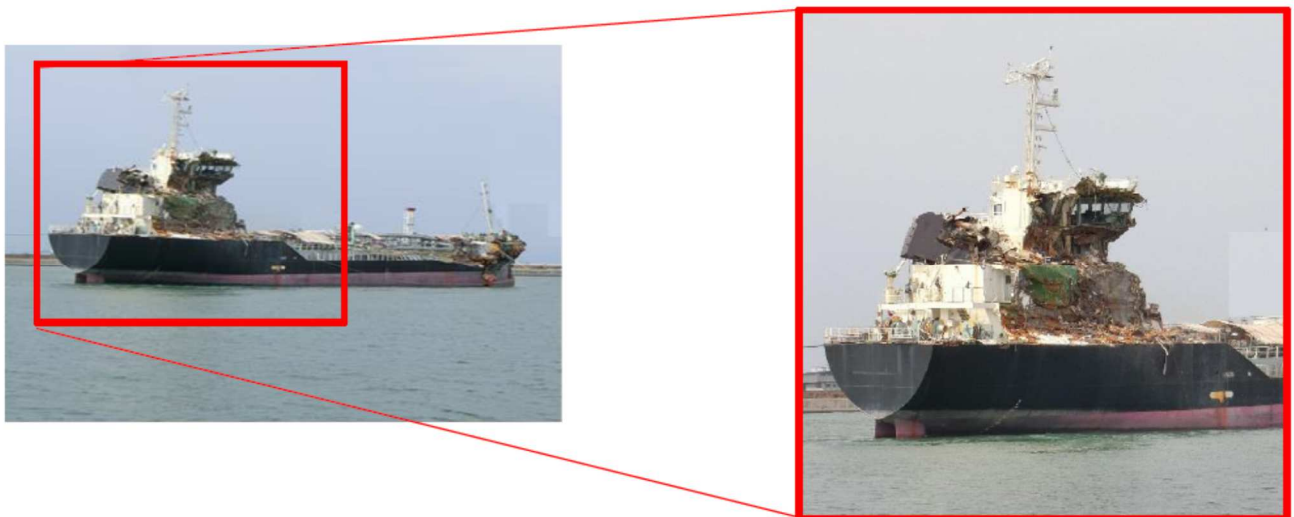
(b) 右舷側居住区の損傷状況

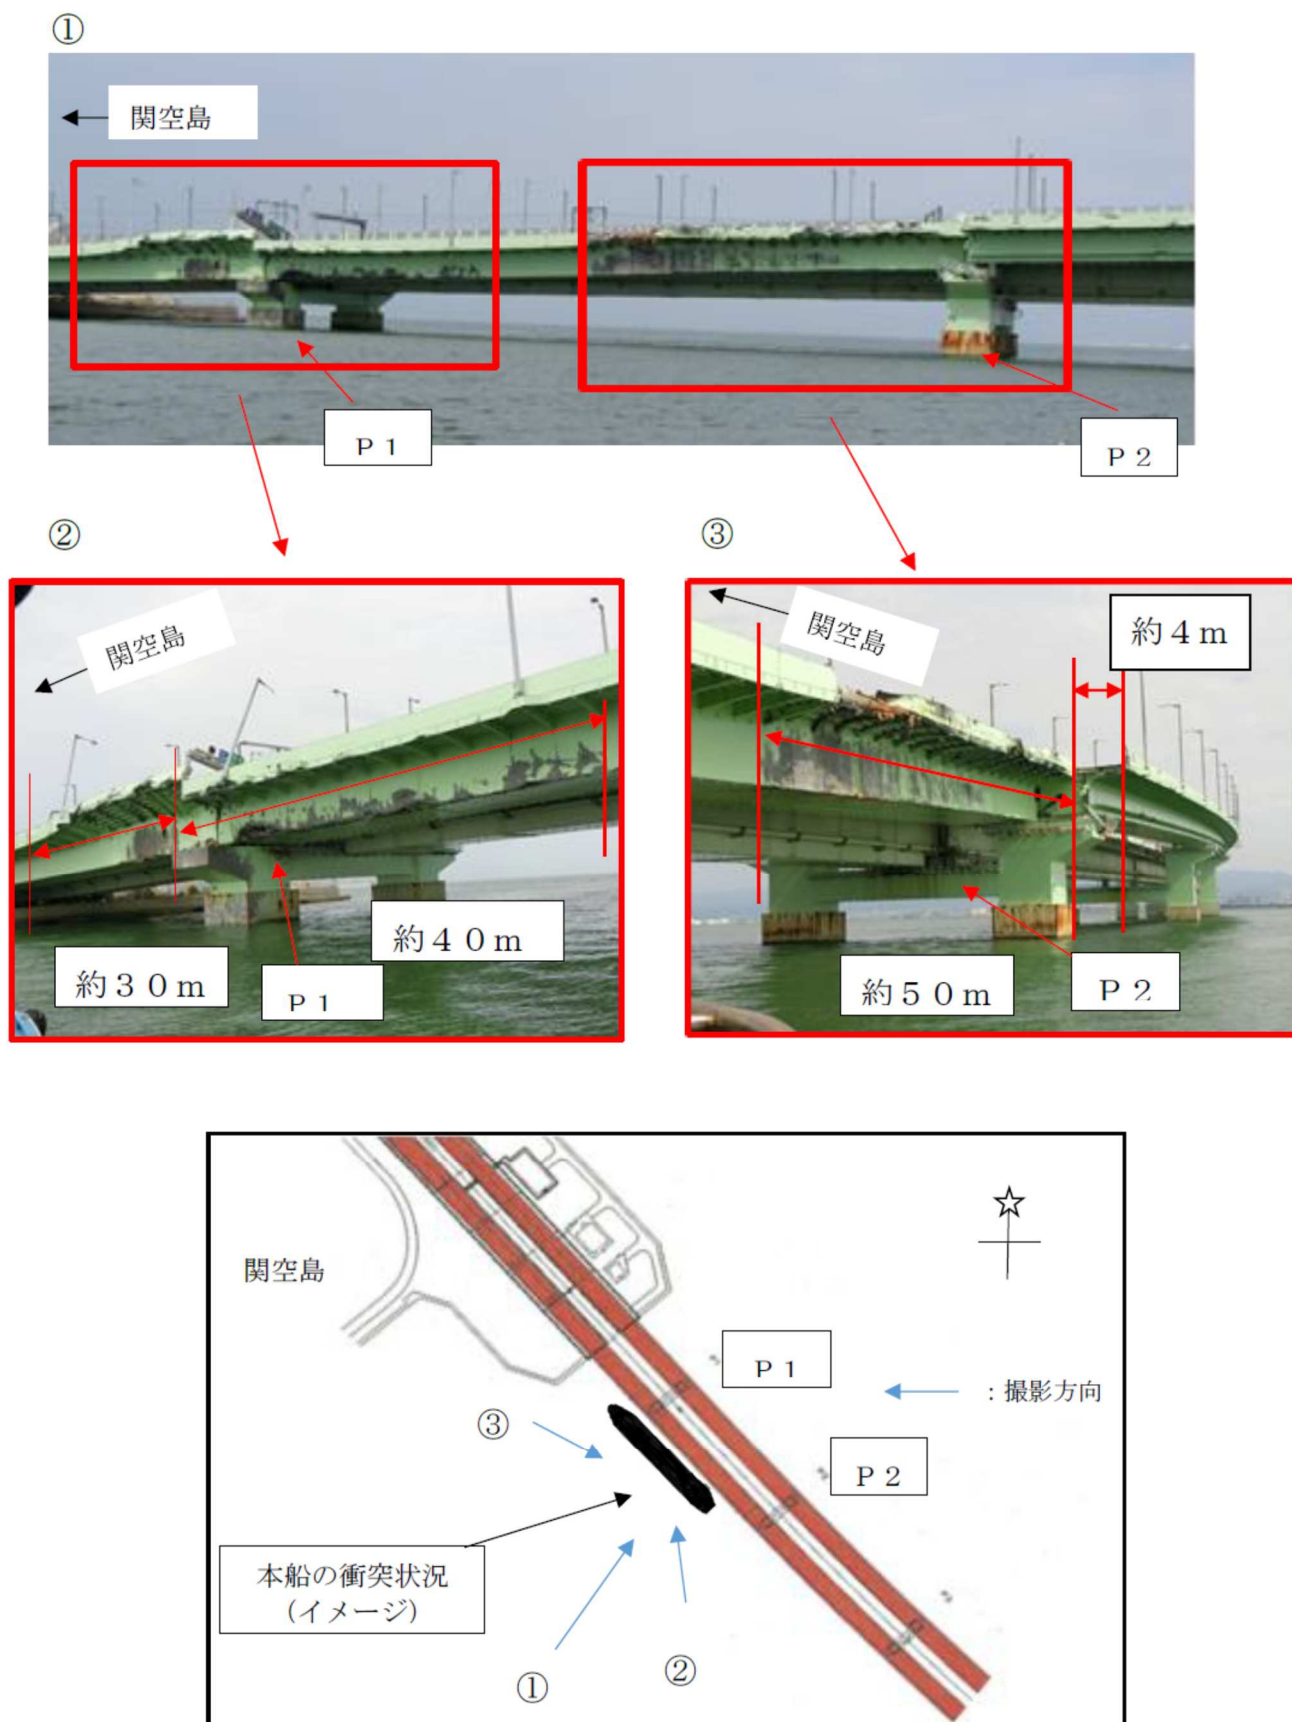
関西国際空港連絡橋には, 最も関空島寄りの橋脚 (P1) を起点として関空島側約 30m, 泉佐野市側約 40m, また, P1 の泉佐野市側の隣の橋脚 (P2) を起点として関空島側約 50m にわたり, 橋梁部に曲損, 破口, 擦過傷等を生じ, また P2 上の P1 側橋桁が北東側に約 5m (参考文献<sup>1)</sup>の本文の記述. 図には約 4m と記載) 移動していた (図 2.2.7.8, 図 2.2.7.9). 鉄道桁には架線柱の倒壊, レールのゆがみ等を, ガス管等に破口等をそれぞれ生じた.

図 2.2.7.8 関西国際空港連絡橋の損傷状況 <sup>1)</sup>

Figure 2.2.7.8 The damage of the Kansai International Airport Access Bridge

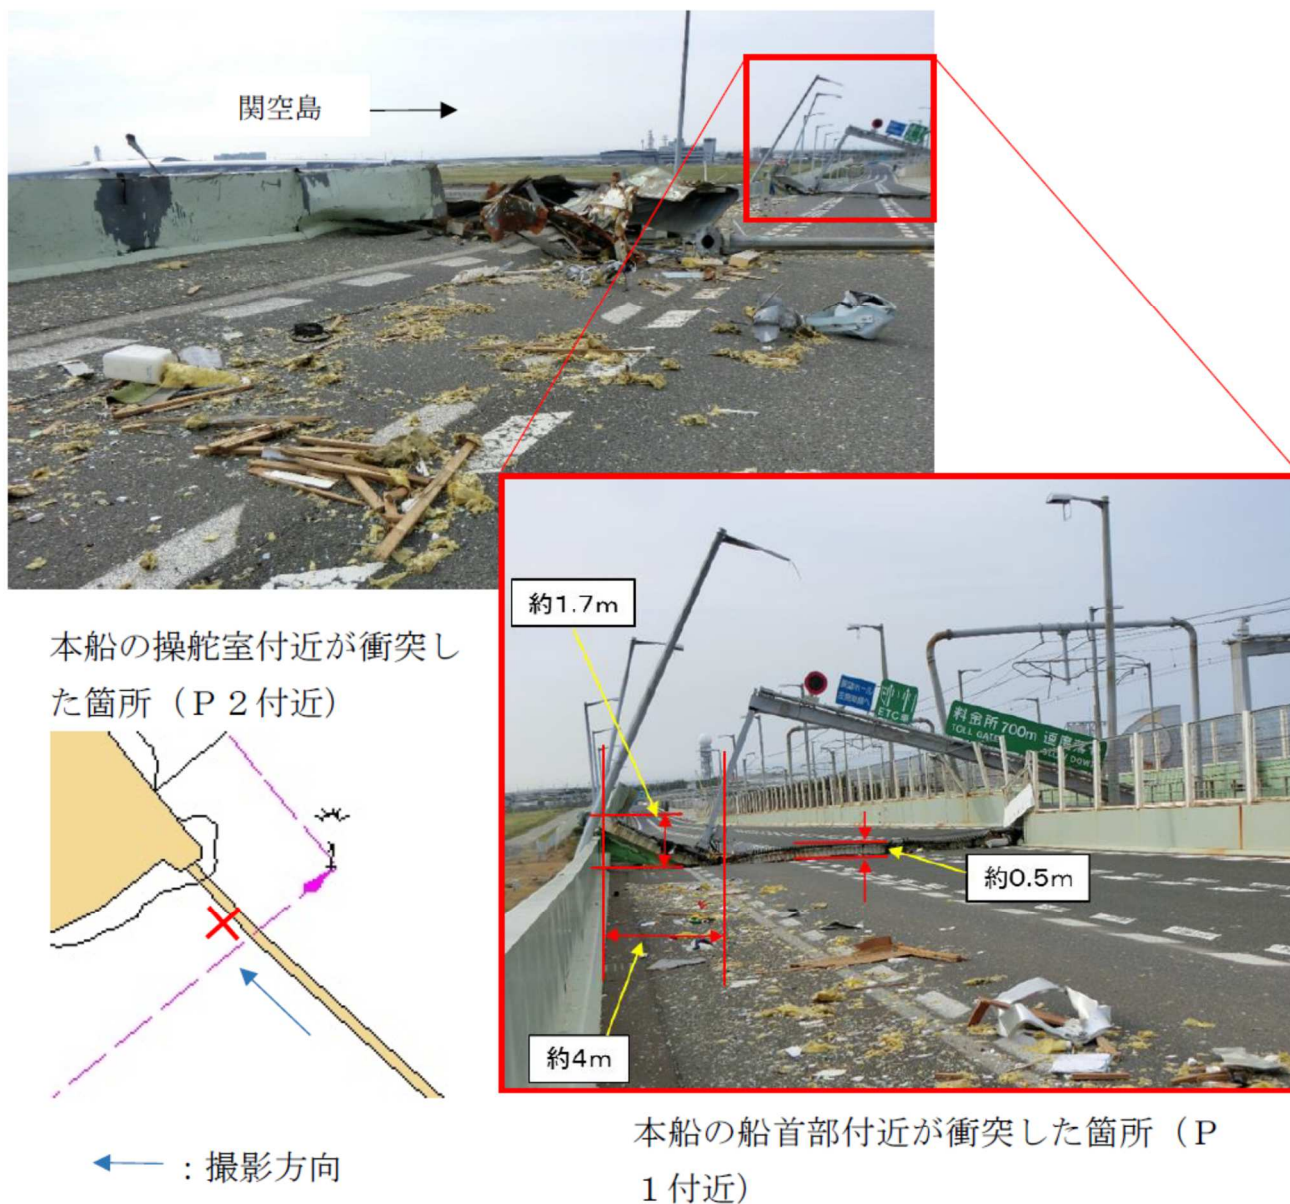
図 2.2.7.9 関西国際空港連絡橋上の損傷状況<sup>1)</sup>

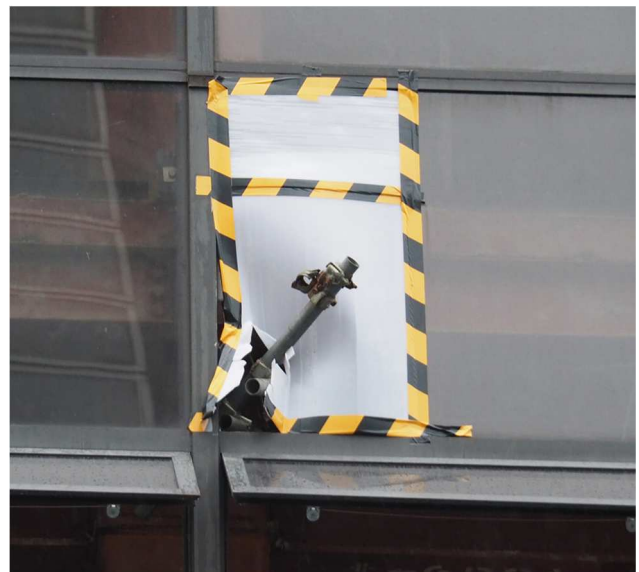
写真2.2.8.2 割れたガラスに残った単管パイプと緊結金具  
Photo 2.2.8.2 Tube pipe and clamp remaining on broken glass

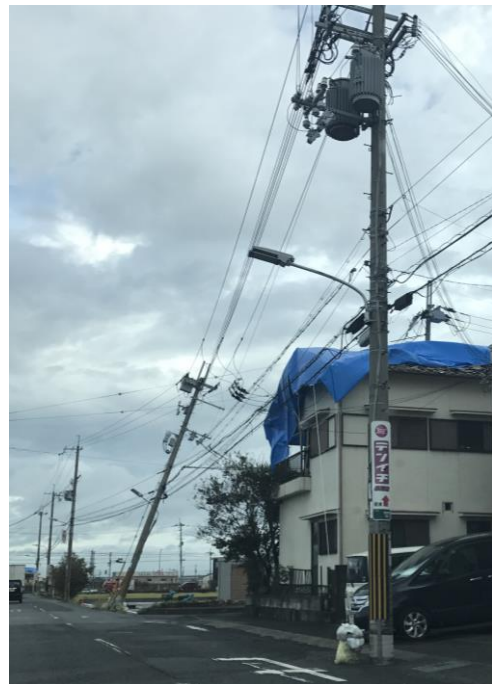
図 2.3.2.2 1 本の電柱のみが基部で破損した例  
(大阪府泉南市田尻町 2018/9/7 著者撮影)
