## 台風0418号による厳島神社周辺の強風被害について

### 要 旨

## On the Strong Wind Damage to Itsukushima shrine from Typhoon 0418

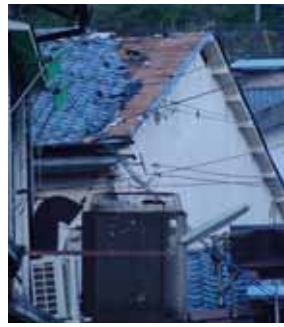
厳島神社周辺ではPhoto 3 に示すように、樹木の折損や転倒、屋根瓦、軒、庇、屋根、壁の剥落などの被害が見られた。窓の被害に関しては、宮島小学校の入口のガラス、古い木造家屋の木サッシ窓に若干の被害があった他は、ほとんど見られなかった。

b. Damage to roof tiles

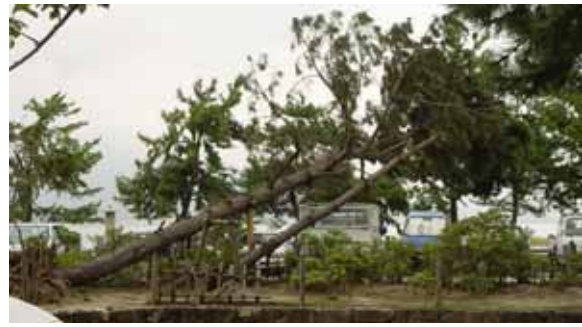
c. Broken trees

による吹き始めと終わりで変化し、さらに、短い時間内にも変化した。また、場所によっても変化し、Fig. 5 の倒木および屋根の被害から推定された風向の分布が示すように、周辺の地形の影響を受けた風が吹いていたものと推定される。ただし、弥山と駒ヶ林の2つの山の間の鞍部から谷筋に沿って、大聖院に至る地域では、樹木はおおむね南から北に向か

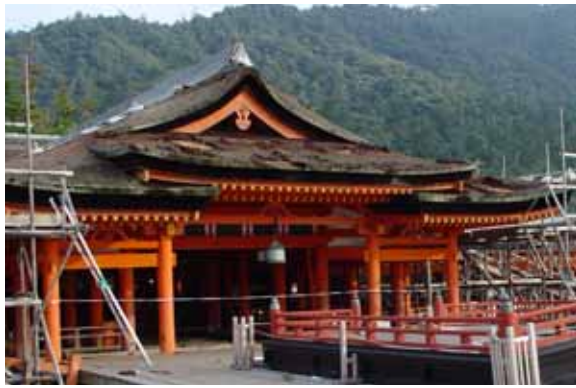
厳島神社の社殿配置をFig. 6 に、前面をPhoto 4 に示す。本社拝殿（Photo 5a）、西回廊（Photo 5b）、客神社祓殿（Photo 5c）の檜皮屋根のめくれ、能舞台

a. Honshaharaiden and Butai

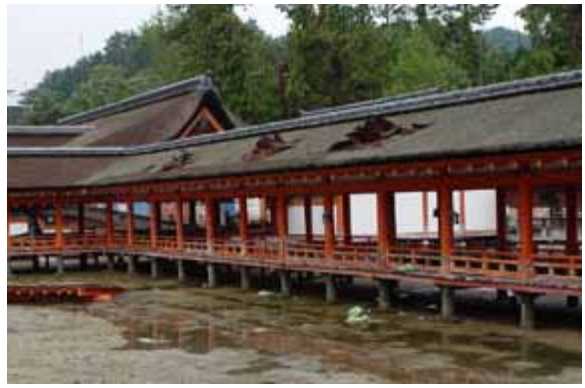
b. Western corridor

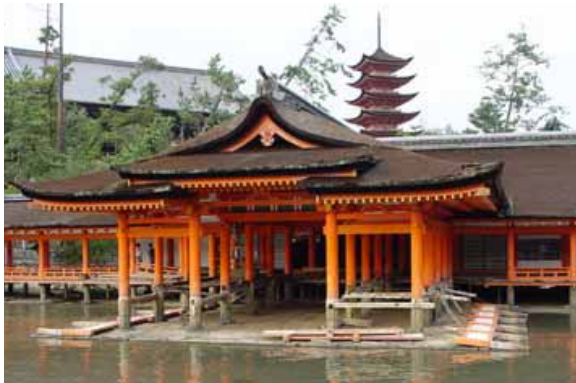
c. Maroudojinja

回廊の床板は各所で被害を受けたが、本社拝殿の柱についた傷跡（Photo 7 c）から、高潮と波で55cm程度浮き上がっていたことがわかる。また、客神社祓殿まわり（Photo 5 c）のように海に突きだした部

分や、コーナー部分では床板が流出するなど、被害の程度が大きかった。

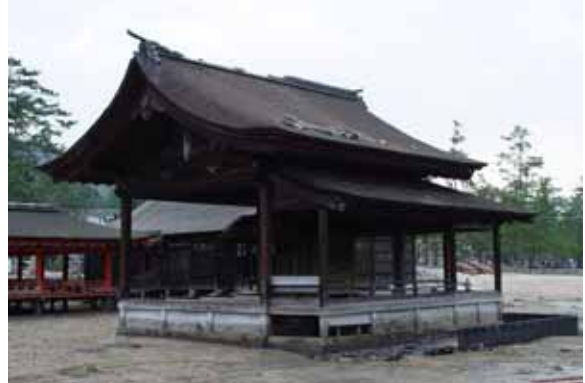
の棟瓦の飛散 (Photo 5 d) などが強風による被害と見られる。能舞台は台風9119号では風により倒壊したが、今回は棟瓦および床、土台に被害があった。なお、台風の接近に伴い、前回の被害の教訓を生かして、壁板は事前にはずせる部分は取り外して、風に備えていた。当時の様子を写した写真 (Photo 6) によると、12時58分の時点では本社拝殿屋根に修理のためかけられていたビニールシートはまだ剥がれておらず (Photo 6 a), 13時34分の時点では能舞台

d. Nohbutai

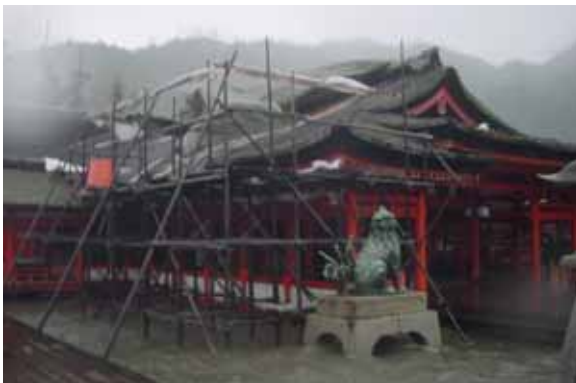
a. Honshaharaiden at around 12:58

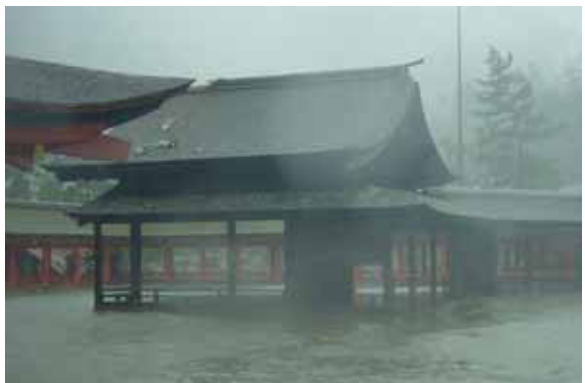
の棟瓦はすでに北側に飛ばされていた (Photo 6 b)。

b. Nohbutai at around 13:34

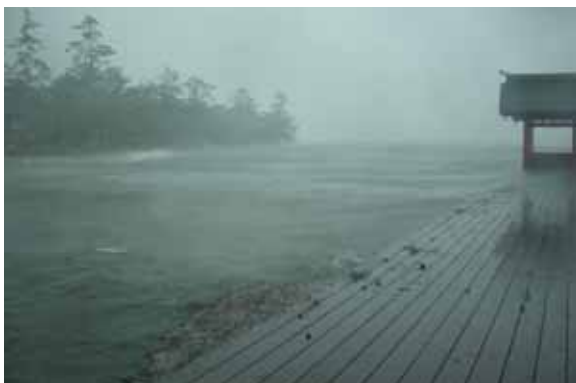
そのころ、海面は回廊や平舞台の床面と同程度の高さに達していた。左楽房も土台から浮き上がり、波にもまれていたが、13時35分の時点ではまだその形を保っていた (Photo 6 c)。その後、ゆっくりと柱が外側に開くように倒壊し、13時40分の時点では海に沈んだ (Photo 6 d)。写真に写っているように、当時、左楽房のそば、平舞台の上では神社の職員らが作業できる程度の風が吹いていた。その後風は次

c. View from Hirabutai to the west at around 13:35

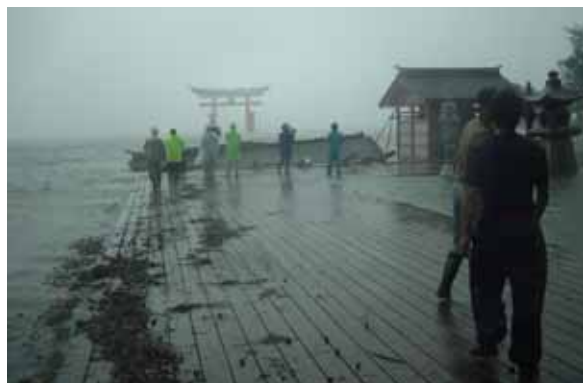
d. View from Hirabutai to the west at around 13:40

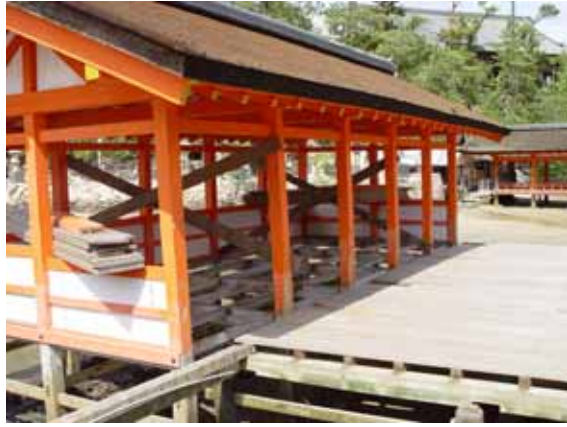
a. Uyakubou

第に強まり、立っていることができないぐらいの風が吹いた。厳島神社は左右ほぼ対称な造りになっており、反対側にある左楽房と同じ造りの右楽房（Photo 7 a）も同様に浮き上がって波にもまれ、沖に流されかけていたが、神社の職員らがロープで引っ張り、流されるのを防いだ。

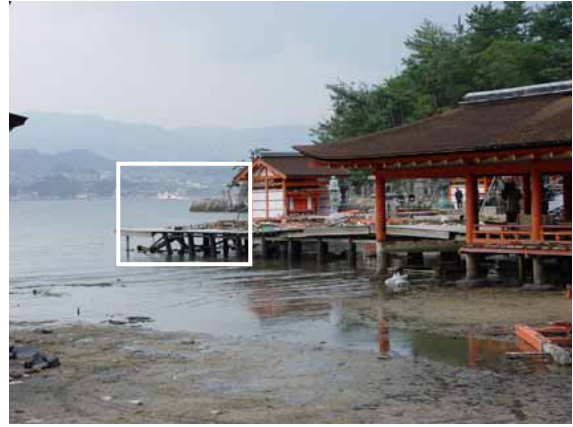
b. Site of collapsed Sagakubou

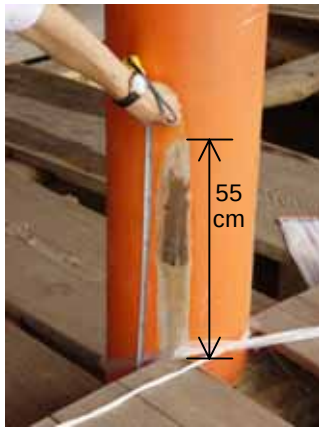
c. 55cm scrape left on column

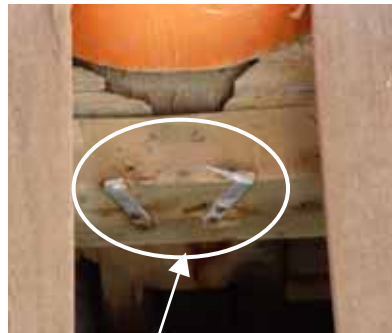
Metal claws used to hold the floor panel in place

d. Foot of columns of corridor

平舞台や高舞台、火焼前には高潮による浮き上がりに際してアンカーの働きをする石製の束が用いられている。さらに、床板を強固に固定するとかえって被害が大きくなることが過去の経験でわかっており、Photo 7 d, g に示すような金属の爪によって床板を留めている。これによって、通常の高潮程度であれば、浮床のように浮かび、全体としての形を保つことができる仕組みになっている。しかし、今回の

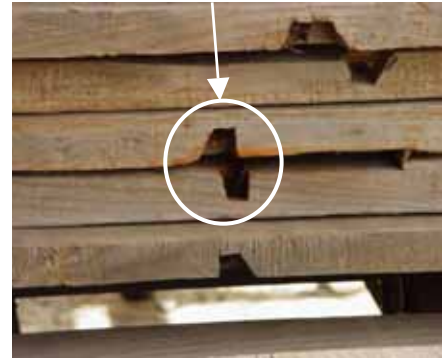
e. Side view of the floor panels of Hirabutai

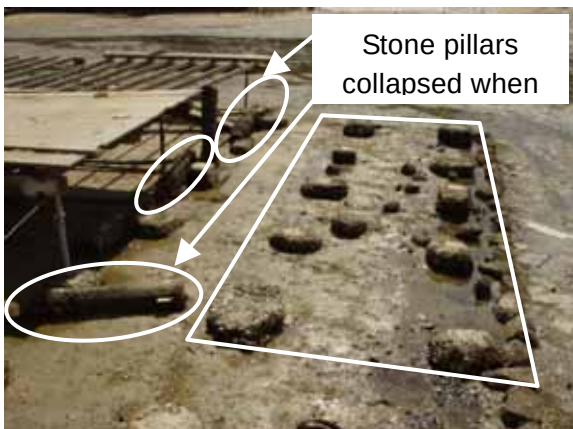
f. Footings where Sagakubou stood

高潮と波では石束が床枠からはずれる（Photo 7f）ほどの変形を生じ、一部で床板も流される被害を被った。ただし、本社前方の火焼前、平舞台や高舞台。また、各社殿を結ぶ周囲の回廊や祓殿の床が動いたり、破損することは、沖から寄せる波のエネルギーを消費し、祭神が祀られている最も重要な本社本殿の被害を防ぐ先人の知恵ともいえる。

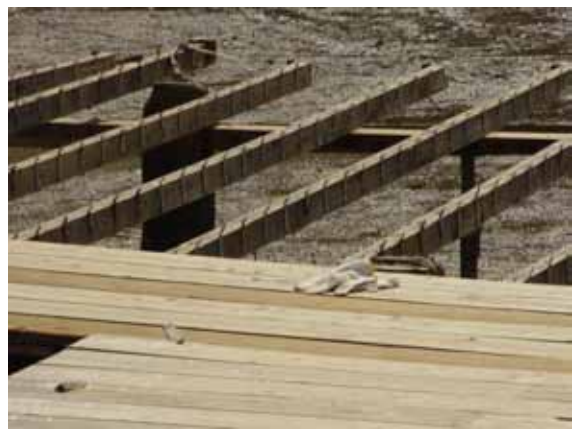
g. Joists and posts of Hirabutai
